# Scuola primaria “Giosuè Borsi”

E670

ALLEGATO C – Report di indagine termografica

FONDO KYOTO - SCUOLA 3

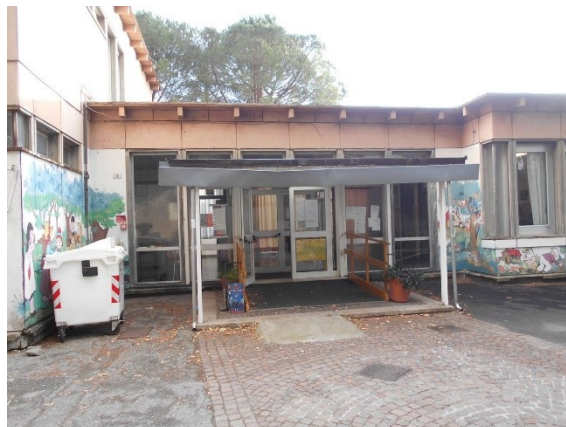
L'involucro edilizio opaco che costituisce l'edificio è composto da una muratura costituita prevalentemente da un pannelli prefabbricati in calcestruzzo e mattoni forati. La copertura dell'edificio è piana, costituita da blocchi di laterizio più calcestruzzo e materiale impermeabile.

Figura 1.1 - Particolare della facciata principale

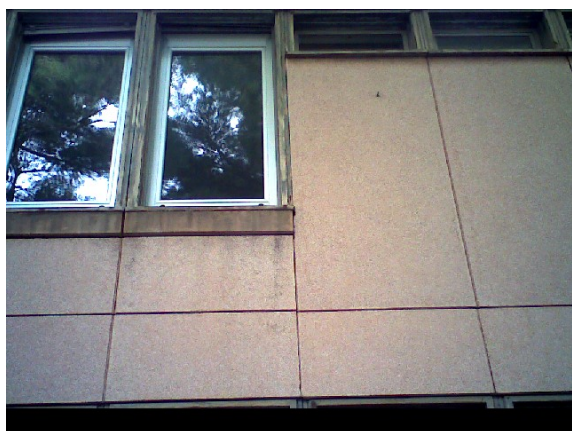
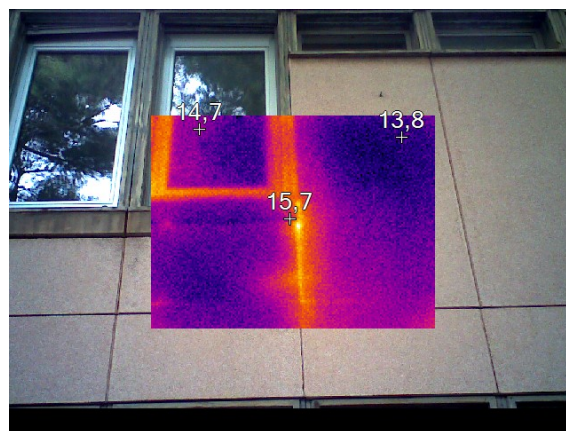
- L'immagine termografica mostra alcuni ponti termici dell'involucro dell'edificio analizzato. Gli elementi in giallo, arancione e rosso sono i più disperdenti e quindi i punti deboli dell'involucro edilizio. Si notino in particolare un infisso e la zona del muro esterno al di sotto della finestra in corrispondenza dei terminali di emissione quali gli elementi più disperdenti di calore in una facciata dell'edificio.

Figura 1.2 – Rilievo termografico della parete

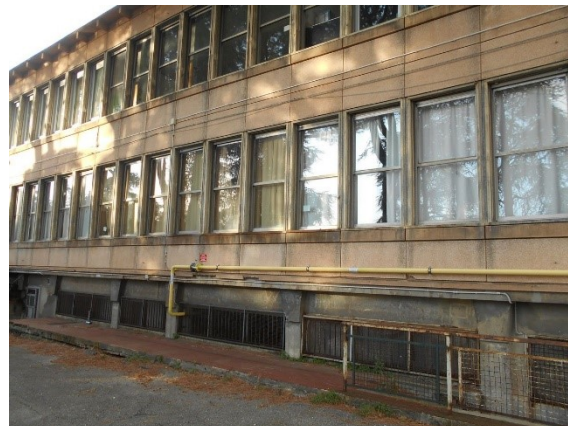
L'involucro trasparente che costituisce l'edificio è composto prevalentemente da serramenti con telaio in metallo senza taglio termico e vetri singoli. Sono presenti anche porte finestre in metallo e vetro singolo.

Lo stato di conservazione degli stessi è buono.

Figura 2.1 - Particolare dei serramenti

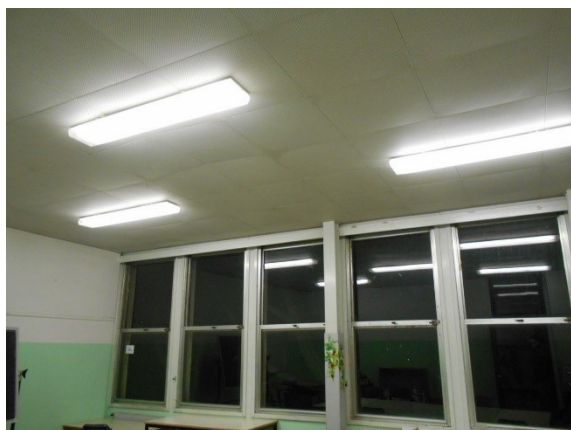
Figura 2.2 - Particolare dei serramenti

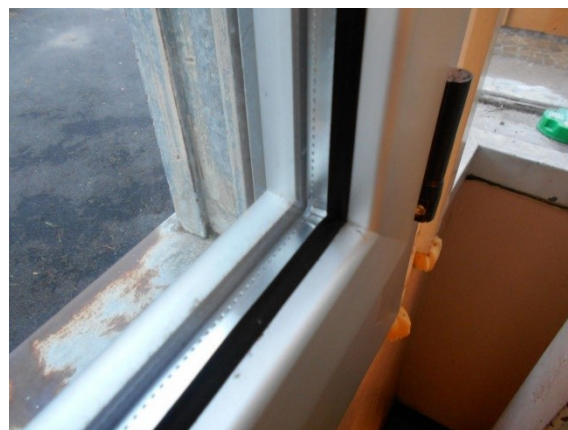
Figura 2.3 - Particolare dei serramenti – dettaglio angolo vetro

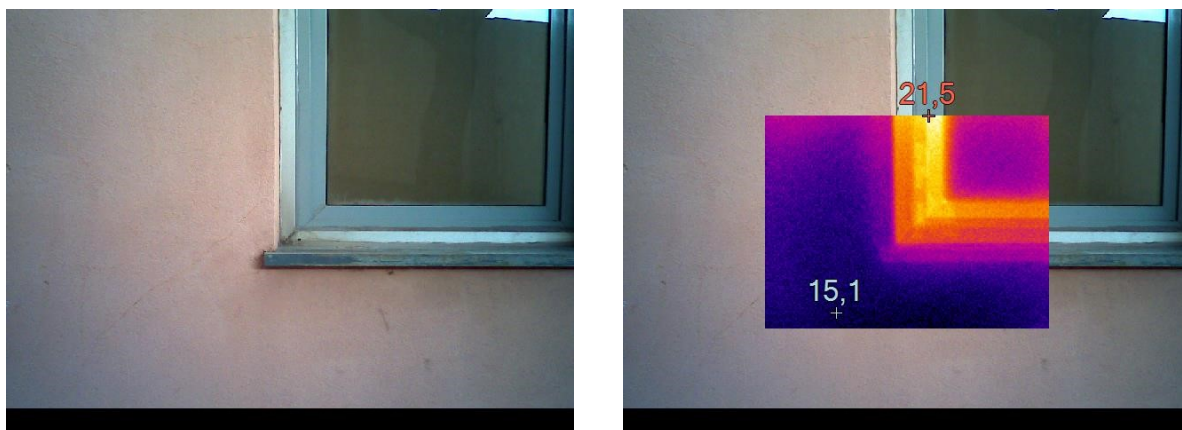
- L'immagine termografica mostra alcuni ponti termici dell'involucro dell'edificio analizzato. Gli elementi in giallo, arancione e rosso sono i più disperdenti e quindi i punti deboli dell'involucro edilizio.

Figura 2.4 – Rilievo termografico dei serramenti
