# SCUOLA PRIMARIA GIUSEPPE MAZZINI

E1322

ALLEGATO C – REPORT DI INDAGINE TERMOGRAFICA  
FONDO KYOTO - SCUOLA 3

03/2018

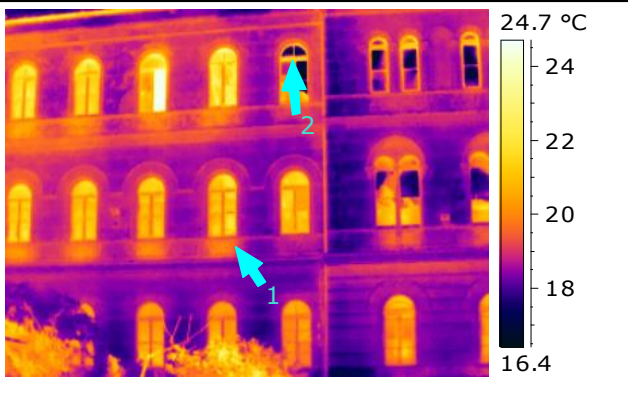
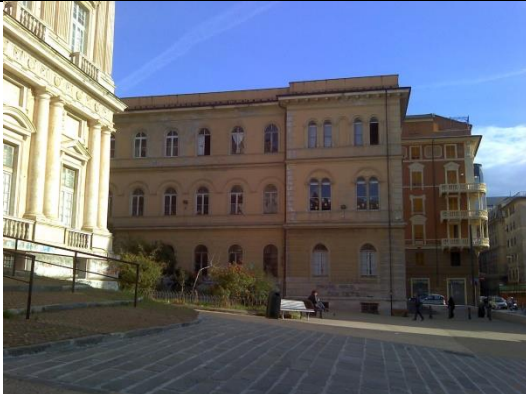
<b>Immagine IR</b>	<b>Immagine visibile</b>
<b>ORIENTAMENTO</b>	Ovest
<b>PIANI</b>	Piani terra, primo e secondo
<b>DESCRIZIONE</b>	<p>Nelle riprese dall'esterno le aree maggiormente dispersive sono quelle con temperature superficiali più elevate, in quanto corrispondono ad un maggiore passaggio di calore dall'interno dell'edificio riscaldato all'ambiente esterno più freddo.</p> <p>In particolare dall'analisi della facciata si osservano:</p> <ol style="list-style-type: none"> <li>1) dispersioni attraverso i telai dei serramenti;</li> <li>2) dispersioni in corrispondenza dei sottofinestra. Questi elementi, oltre ad essere di spessore inferiore rispetto al resto della muratura, coincidono anche con la posizione dei radiatori.</li> </ol>

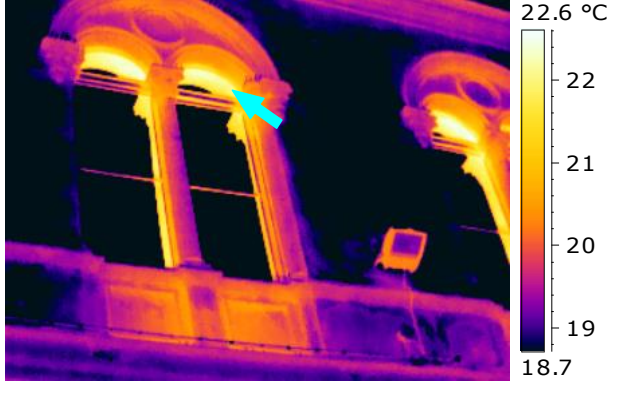
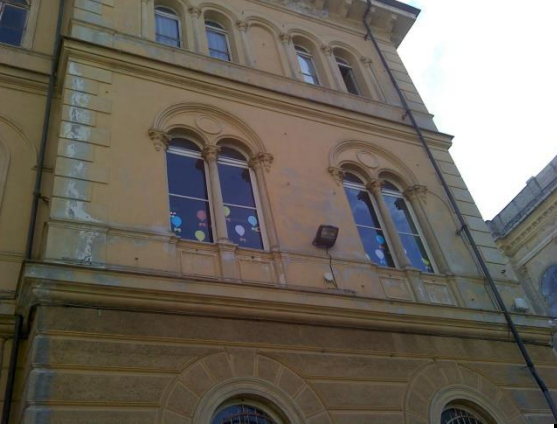
<b>Immagine IR</b>	<b>Immagine visibile</b>
<b>ORIENTAMENTO</b>	Ovest
<b>PIANI</b>	Piano secondo
<b>DESCRIZIONE</b>	Particolare delle dispersioni attraverso il telaio dei serramenti.

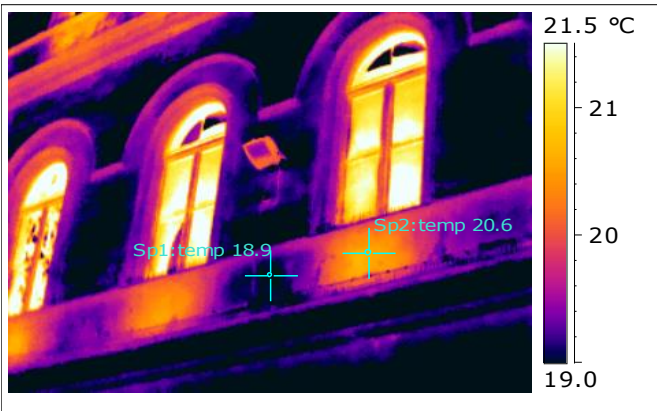
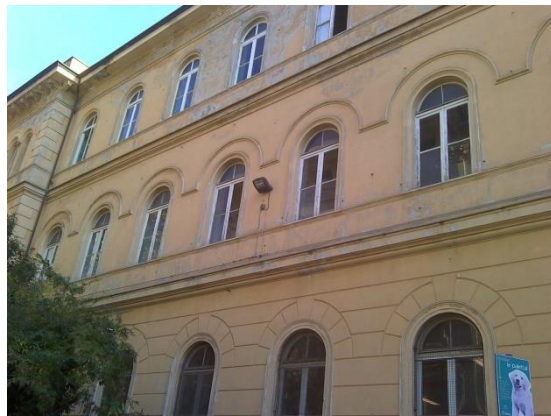
<b>ORIENTAMENTO</b>	Ovest
<b>PIANI</b>	Piano primo
<b>DESCRIZIONE</b>	Come rimarcato dai puntatori Sp1 ed Sp2 si registra una differenza di quasi 2°C tra un'area dove è presente il terminale di emissione ed un'area adiacente. Considerate l'elevata temperatura dell'ambiente esterno al momento della misura, il valore osservato va interpretato come significativo e lascia presupporre che, con temperature più rigide, una consistente quantità di calore generata dal terminale di emissione venga dispersa verso l'esterno anziché contribuire al riscaldamento dell'ambiente interno.

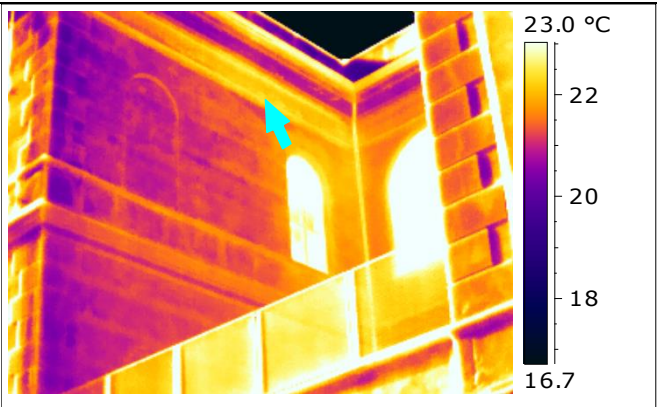
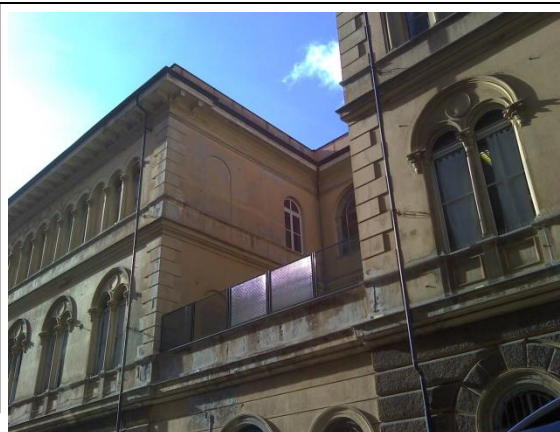
<b>ORIENTAMENTO</b>	Nord
<b>PIANI</b>	Piano secondo
<b>DESCRIZIONE</b>	Evidenza di dispersione attraverso l'ultimo solaio.

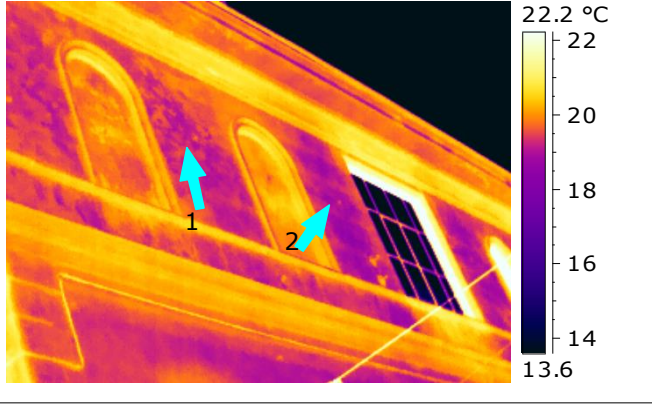
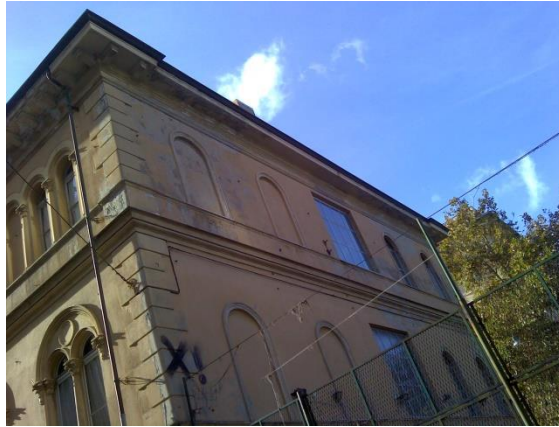
<b>Immagine IR</b>	<b>Immagine visibile</b>
<b>ORIENTAMENTO</b>	Nord
<b>PIANI</b>	Piano secondo
<b>DESCRIZIONE</b>	Lo scatto consente di individuare la tipologia di muratura mista del fabbricato. Sulla sinistra (1) il comportamento termico irregolare è tipico di una muratura in pietra, mentre sulla destra (2) si osserva una trama molto regolare in blocchi, presumibilmente di laterizio.
