ALLEGATO C

REPORT TERMOGRAFICO

Il sopralluogo è stato eseguito in data 13/12/2017, alle ore 12.30 con temperatura esterna di circa 8°C e cielo sereno.

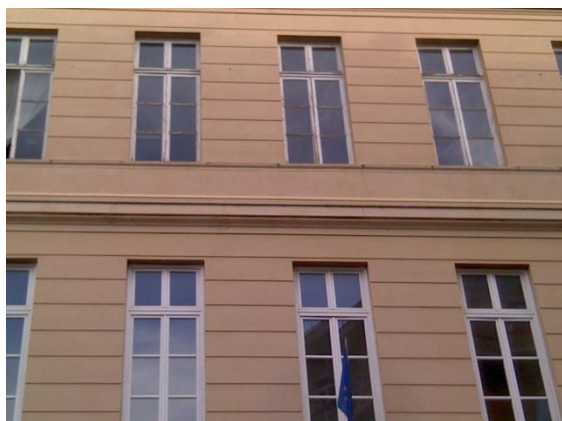
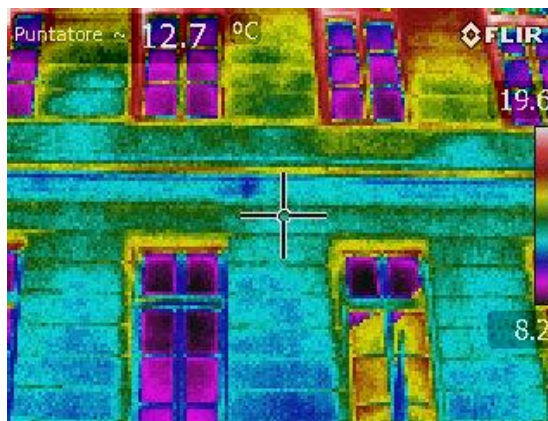
Figura 1: Prospetto principale ovest P1e P2

- La struttura opaca di facciata in generale risulta abbastanza omogenea con pochi ponti termici importanti, e solo lievemente tra i solai di piano.
- La facciata del piano terzo presenta temperature superficiali più alte rispetto ai piani inferiori.
- Sia dalla termografia esterna che interna è possibile notare la presenza di pilastri interposti tra le aperture del terzo piano, così come un elevato ponte termico di copertura. Dall'interno è possibile vedere nettamente la composizione del solaio di copertura in laterocemento, con travetti più freddi rispetto alle pignatte; ciò indica una maggiore dispersione in direzione dei travetti strutturali.
- Dalle immagini termografiche interne del P3 è possibile notare il tamponamento delle pareti perimetrali con mattoni pieni o semipieni.

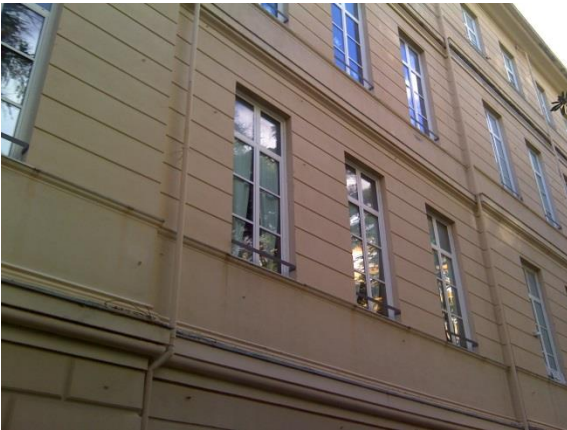
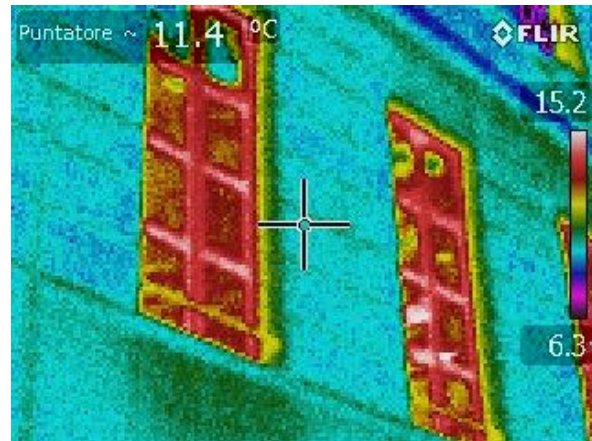
Figura 7: Parete ovest

- I telai dei serramenti hanno dispersioni molto maggiori rispetto alla parete opaca
- Dalla termografia si può notare un gradiente di temperatura tra la parete sottofinestra ed il resto del muro perimetrale
- Il ponte termico tra parete e serramento esiste ma non molto accentuato grazie alla posizione quasi a filo esterno dell'infisso.
