Scuola Secondaria di I grado I.C."Quezzi" E680

ALLEGATO C – Report di indagine termografica
FONDO KYOTO - SCUOLA 3

Scuola Secondaria di I grado I.C. “Quezzi”

ALLEGATO C – Report di indagine termografica

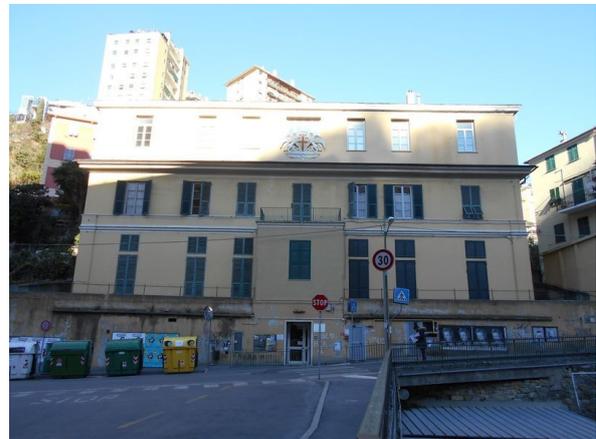
Figura 1.1 - Particolare della facciata principale

L'involucro edilizio opaco che costituisce l'edificio è composto da murature portanti costituite prevalentemente da mattoni pieni. L'ingresso principale si trova in corrispondenza del piano seminterrato, il quale ospita anche i locali tecnologici. Le attività didattiche sono invece svolte nei 3 piani fuori terra soprastanti. La copertura dell'edificio è piana, costituita da blocchi di laterizio più calcestruzzo e materiale impermeabile. In corrispondenza del vano scala dell'edificio è presente un grande lucernario per l'ingresso della luce naturale. La facciata principale presenta un balcone e due cornicioni, che proseguono ai lati dell'edificio, ma non sul lato retrostante.

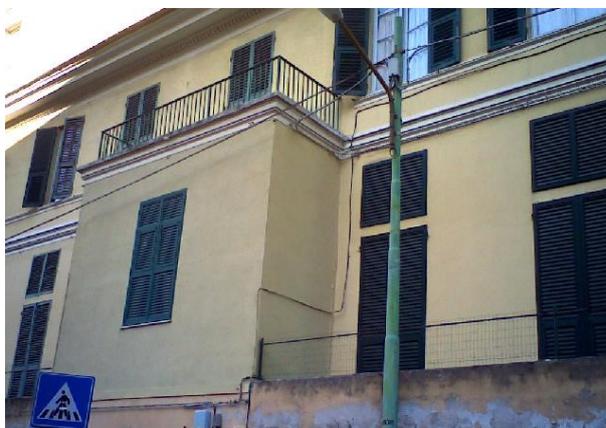
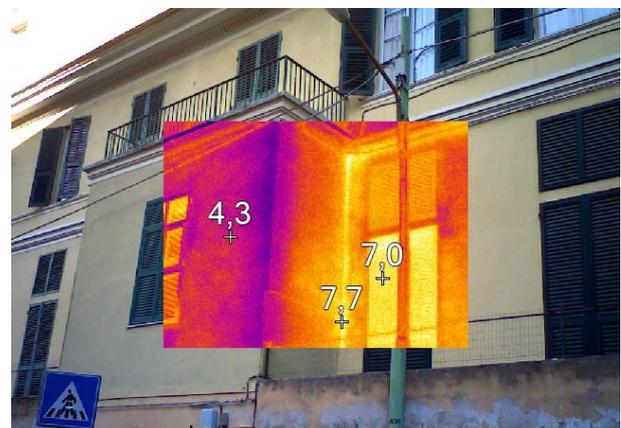
Figura 1.2 – Rilievo termografico della parete

- L'immagine termografica mostra alcuni ponti termici dell'involucro dell'edificio analizzato. Gli elementi in giallo, arancione e rosso sono i più disperdenti e quindi i punti deboli dell'involucro edilizio. Si notino in particolare un infisso e le discontinuità dell'involucro opaco (es:angolo rientrante).

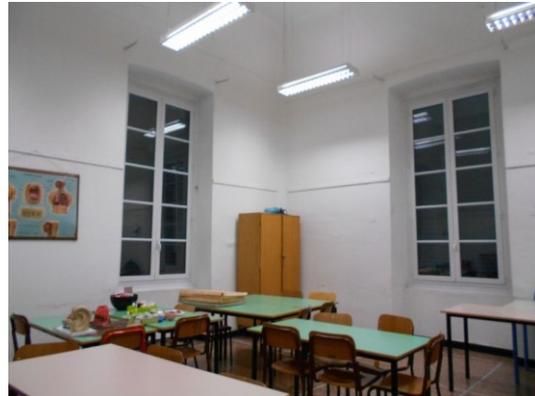
Figura 2.1 - Particolare dei serramenti

L'involucro trasparente che costituisce l'edificio è composto principalmente da due tipologie di infissi. I più obsoleti si trovano al secondo piano dell'edificio e sono infissi con telaio in legno e vetro singolo e si trovano in cattivo stato di manutenzione. Al primo e terzo piano, invece, gli infissi originali sono già stati sostituiti con finestre con telaio in PVC e vetro doppio. Sono presenti anche porte finestre in metallo e vetro singolo, due lucernai in plexiglas e due vetrate per il locale della palestra. Queste ultime sono in vetro singolo, in cattivo stato di conservazione.

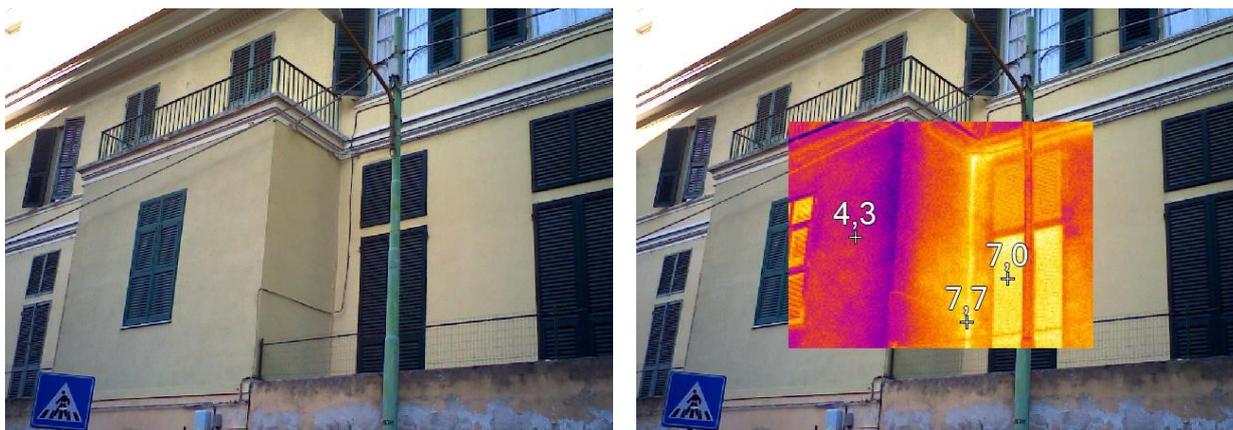
Figura 2.4 – Rilievo termografico dei serramenti

- L'immagine termografica mostra alcuni ponti termici dell'involucro dell'edificio analizzato. Gli elementi in giallo, arancione e rosso sono i più disperdenti e quindi i punti deboli dell'involucro edilizio. Si noti in particolare la dispersione degli infissi a vetro singolo.
