Scuola Secondaria di primo grado A. Volta E1038 via Cornigliano, 9 - Genova

ALLEGATO C - RAPPORTO DI ANALISI TERMOGRAFICA
FONDO KYOTO - SCUOLA 3

RAPPORTO DI DIAGNOSI ENERGETICA
ALLEGATO C

FONDO KYOTO - SCUOLA 3
[Maggio/2018]

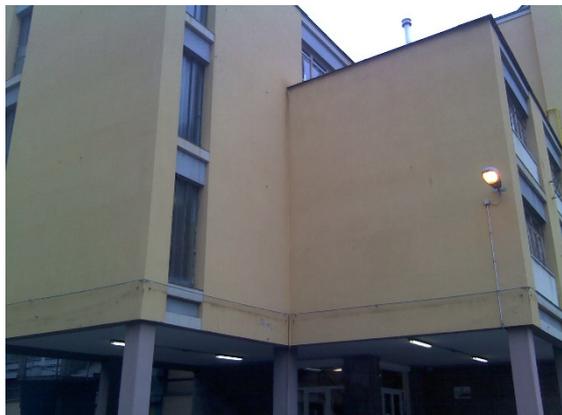
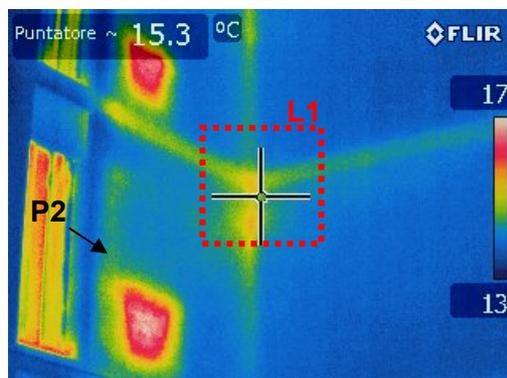
Fotografia 1

- P1: la parete costituita in blocchi di pietra e non isolata mostra un'evidente dispersione di calore in questo punto dovuta al passaggio delle montanti di riscaldamento e ad un elemento scaldante all'interno;
 - L1: si evidenziano i ponti termici lineari in corrispondenza delle singolarità geometriche, in questo caso generati dall'innesto di due pareti con orientamento differente;
 - P2: anche in questi punti, così come in P1 si possono vedere dispersioni di calore dovute al passaggio delle tubazioni di riscaldamento sottotraccia;
-

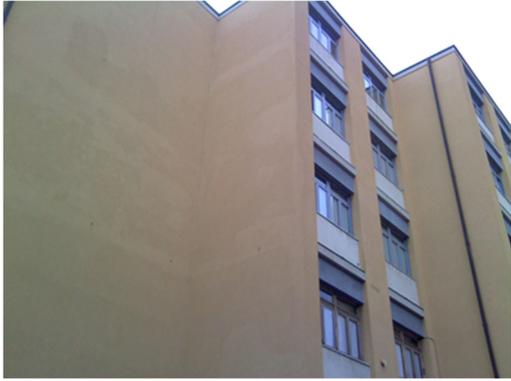
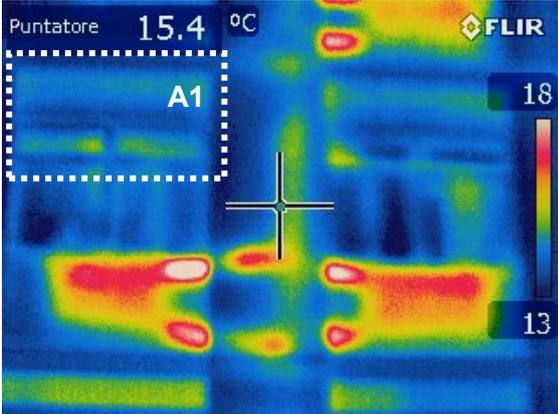
Fotografia 1

- P1 e P2: evidenziano la presenza di impianti di riscaldamento sottotraccia, che data l'assenza di isolamento termico nella stratigrafia delle pareti perimetrali, causano importanti dispersioni di calore;
 - A1: Questa zona a temperatura apparente inferiore è causata dalla presenza di un ponte termico perimetrale in corrispondenza del serramento;
 - A2: Questa zona a temperatura apparente inferiore è causata dalla presenza di un ponte termico in corrispondenza della discontinuità dei materiali costruttivi presenti.
-

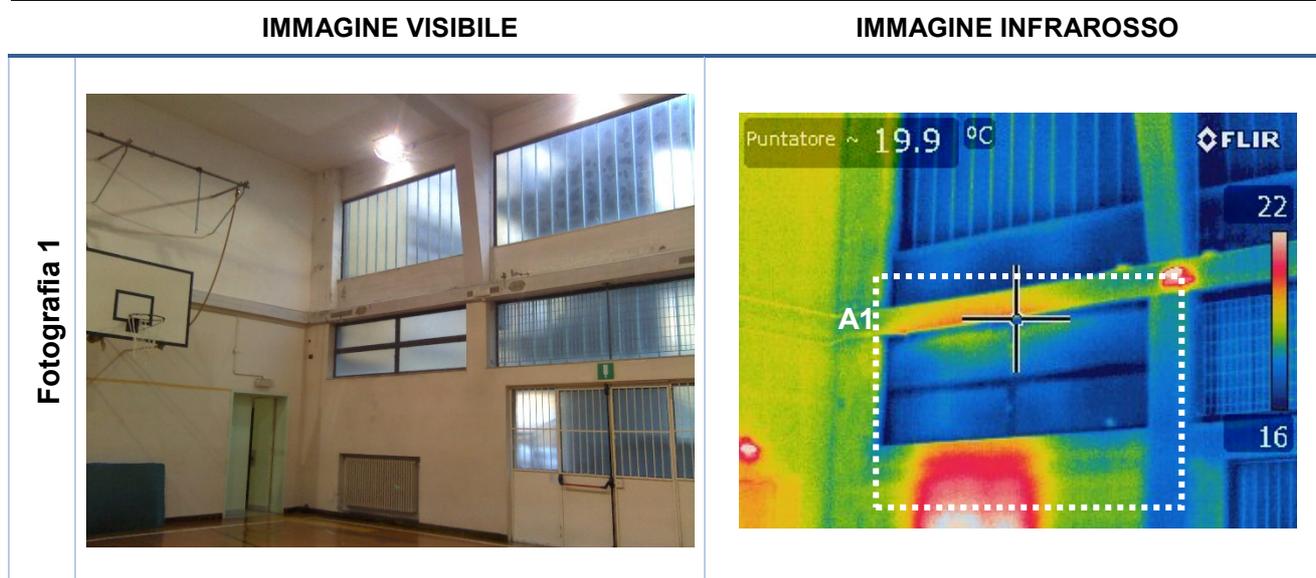
- A1: Questa zona a temperatura apparente inferiore è causata dalla presenza di un ponte termico perimetrale in corrispondenza del serramento.
