Scuola Secondaria di I grado “Parini” e “Merello” E390 Corso Galileo Galilei 5

ALLEGATO C – Report di indagine termografica
FONDO KYOTO - SCUOLA 3

Maggio 2018

COMUNE DI GENOVA
STRUTTURA DI STAFF - ENERGY MANAGER

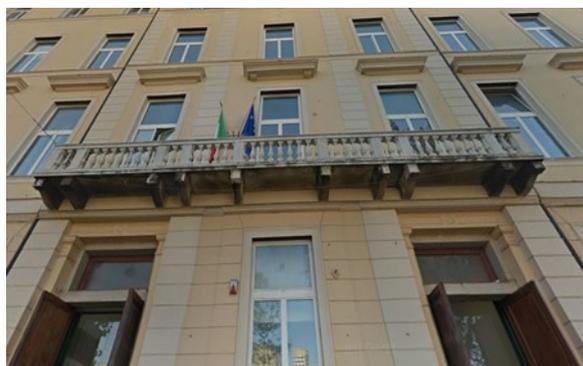
Figura 1.1 - Particolare della facciata principale

L'involucro edilizio opaco che costituisce l'edificio è composto da murature portanti costituite prevalentemente da mattoni pieni. La copertura dell'edificio è piana, costituita da blocchi di laterizio più calcestruzzo e materiale impermeabile. La struttura presenta anche esternamente un rivestimento in pietra intonacata in corrispondenza del piano terra rialzato e per tutto l'edificio solo nella parte centrale al di sopra dei portoni d'ingresso, invece in corrispondenza del seminterrato fuori terra la struttura esterna è in cemento armato. Inoltre la facciata principale presenta un balcone e rivestimenti superiori delle finestre del primo piano secondo lo stile di edifici storici.

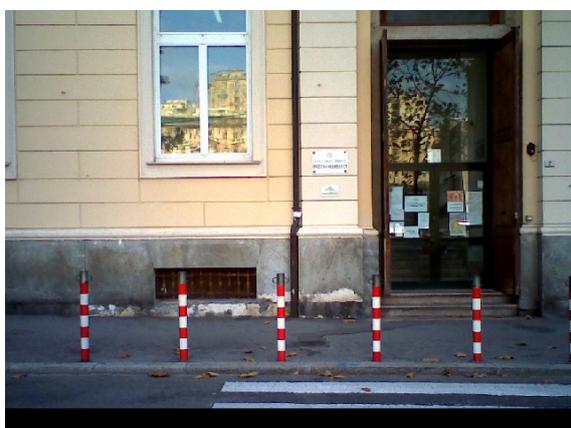
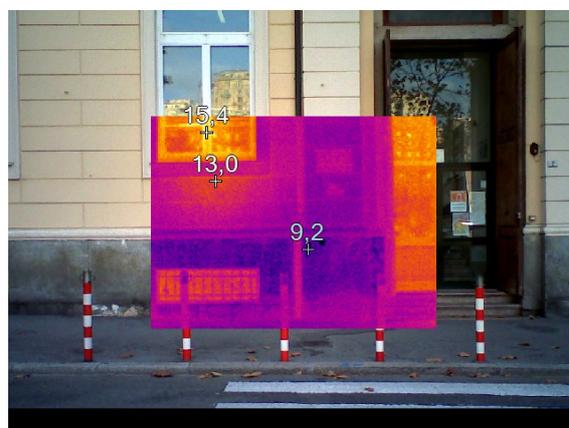
Figura 1.2 – Rilievo termografico della parete

L'immagine termografica mostra alcuni ponti termici dell'involucro dell'edificio analizzato. Gli elementi in giallo, arancione e rosso sono i più disperdenti e quindi i punti deboli dell'involucro edilizio. Si notino in particolare un infisso e la zona del muro esterno al di sotto della finestra in corrispondenza dei terminali di emissione quali gli elementi più disperdenti di calore in una facciata dell'edificio.

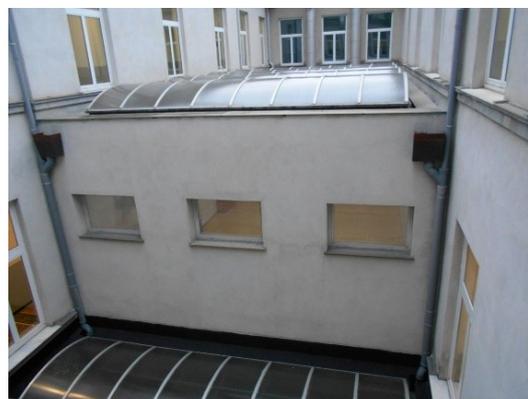
Figura 2.1 - Particolare dei serramenti

L'involucro trasparente che costituisce l'edificio è composto prevalentemente da serramenti con telaio in pvc e vetri doppi 4-12-4. Sono presenti anche porte finestre in metallo e vetro singolo e dei velux su entrambe le palestre con telaio in policarbonato e plexiglas.

Lo stato di conservazione degli stessi è buono.

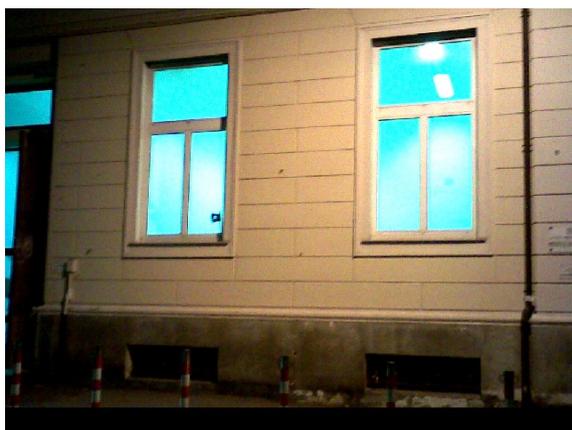
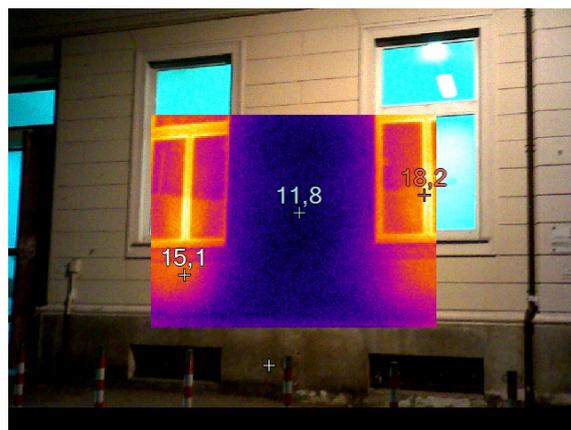
Figura 2.4 – Rilievo termografico dei serramenti

- L'immagine termografica mostra alcuni ponti termici dell'involucro dell'edificio analizzato. Gli elementi in giallo, arancione e rosso sono i più disperdenti e quindi i punti deboli dell'involucro edilizio. Si notino in particolare gli infissi e zone del muro esterno al di sotto delle finestre in corrispondenza dei terminali di emissione quali gli elementi più disperdenti di calore in una facciata dell'edificio.
