Scuola Secondaria di I grado “San Fruttuoso” E486

ALLEGATO C – Report di indagine termografica
FONDO KYOTO - SCUOLA 3

COMUNE DI GENOVA
STRUTTURA DI STAFF - ENERGY MANAGER

Scuola Secondaria di I grado “San Fruttuoso”
E486
Via Pasquale Berghini 1

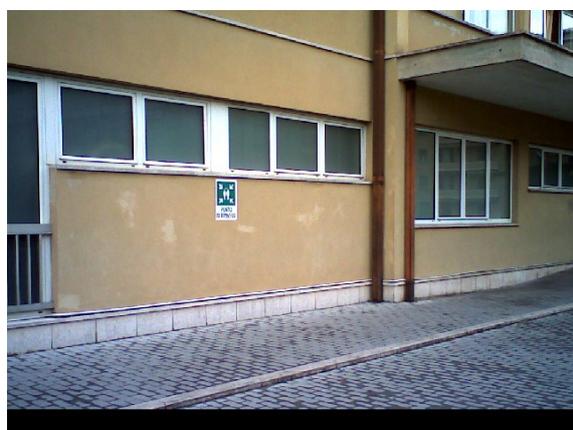
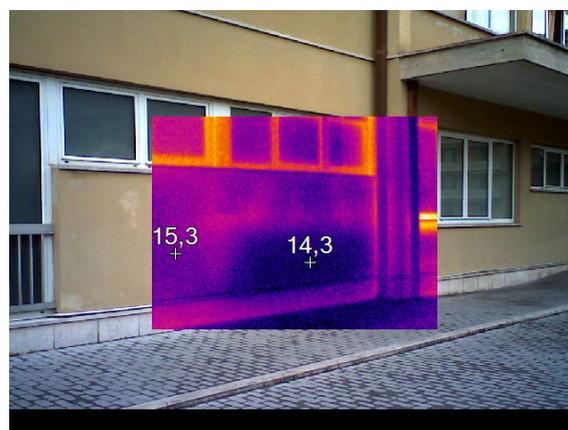
Figura 1.2 – Rilievo termografico della parete

- L'immagine termografica mostra alcuni ponti termici dell'involucro dell'edificio analizzato. Gli elementi in giallo, arancione e rosso sono i più disperdenti e quindi i punti deboli dell'involucro edilizio. Si notino in particolare le zone del muro esterno al di sotto di alcuni infissi; per cui nella zona in corrispondenza dei terminali di emissione si ha una temperatura rilevata maggiore che nella zona più scura dove è stata rilevata una temperatura inferiore di un grado.

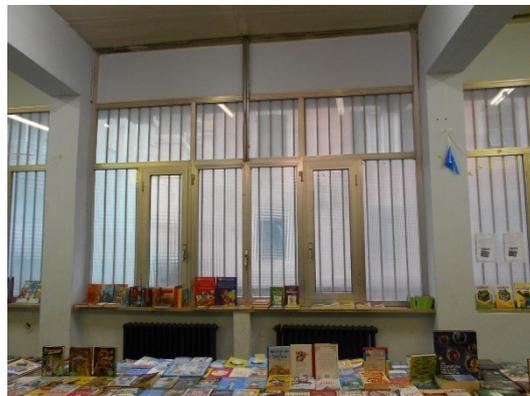
Figura 2.1 - Particolare dei serramenti

L'involucro trasparente che costituisce l'edificio è composto prevalentemente da due tipologie di serramenti: la prima con telaio in metallo senza taglio termico e vetro singolo e doppio 4-6-4; la seconda tipologia è con telaio in pvc e vetro doppio 4-16-4. Sono presenti anche porte finestre in metallo e vetro doppio e dei velux sulla copertura della palestra presente all'interno della scuola con telaio in metallo e vetro singolo. Lo stato di conservazione degli stessi è buono.

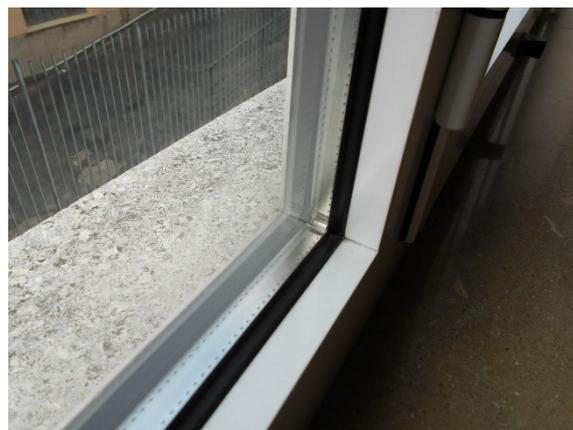
Figura 2.3 - Particolare dei serramenti – dettaglio angolo vetro doppio con telaio in pvc

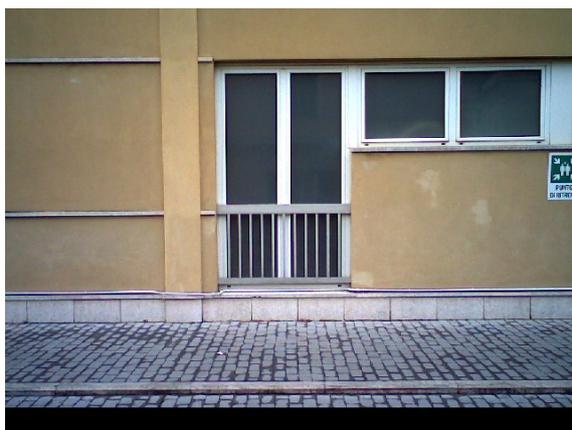
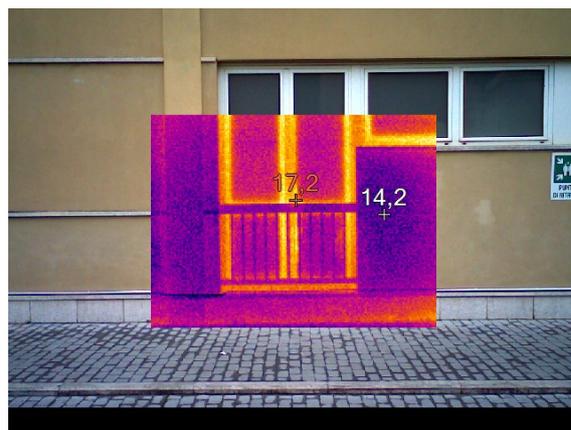
Figura 2.4 – Rilievo termografico dei serramenti

- L'immagine termografica mostra alcuni ponti termici dell'involucro dell'edificio analizzato. Gli elementi in giallo, arancione e rosso sono i più disperdenti e quindi i punti deboli dell'involucro edilizio. Si notino in particolare gli infissi come elementi più disperdenti di calore in una facciata dell'edificio rispetto alle zone del muro esterno al di sotto degli infissi.
