SCUOLA SECONDARIA DI PRIMO GRADO SUCCURSALE N. BIXIO

E115

SALITA DI GRANAROLO 24, 16127, GENOVA (GE)

ALLEGATO C – REPORT DI INDAGINE TERMOGRAFICA
FONDO KYOTO - SCUOLA 3

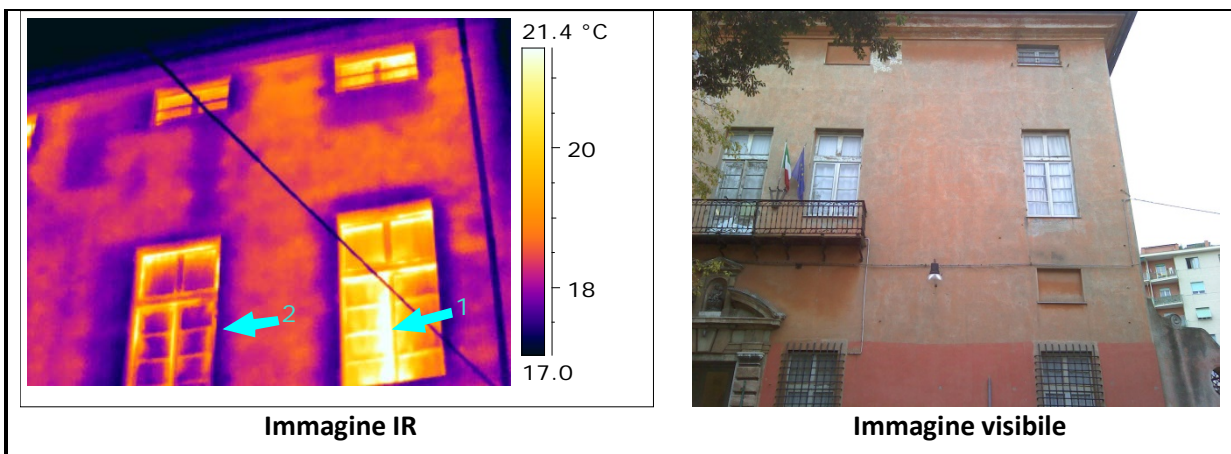
ORIENTAMENTO	Est
PIANI	Piano primo
DESCRIZIONE	<p>Nelle riprese dall'esterno le aree maggiormente dispersive sono quelle con temperature superficiali più elevate, in quanto corrispondono ad un maggiore passaggio di calore dall'interno dell'edificio riscaldato all'ambiente esterno più freddo.</p> <p>In particolare dall'analisi della facciata si osservano:</p> <ol style="list-style-type: none"> 1) dispersioni attraverso i telai dei serramenti; 2) individuazione all'interno della muratura di elementi lignei, caratterizzati da una miglior resistenza termica rispetto al resto della struttura. 3) Assenza di ponti termici lineari orizzontali e verticali. Il ponte termico è causato da discontinuità di tipo geometrico e di materiale e costituisce una via di fuga preferenziale per il calore. Questi elementi sono tipici di edifici con strutture portanti in travi e pilastri e tamponatura a cassa vuota in laterizio; la loro assenza fornisce indirettamente un'indicazione circa la tipologia edilizia, costituita certamente da una muratura portante.

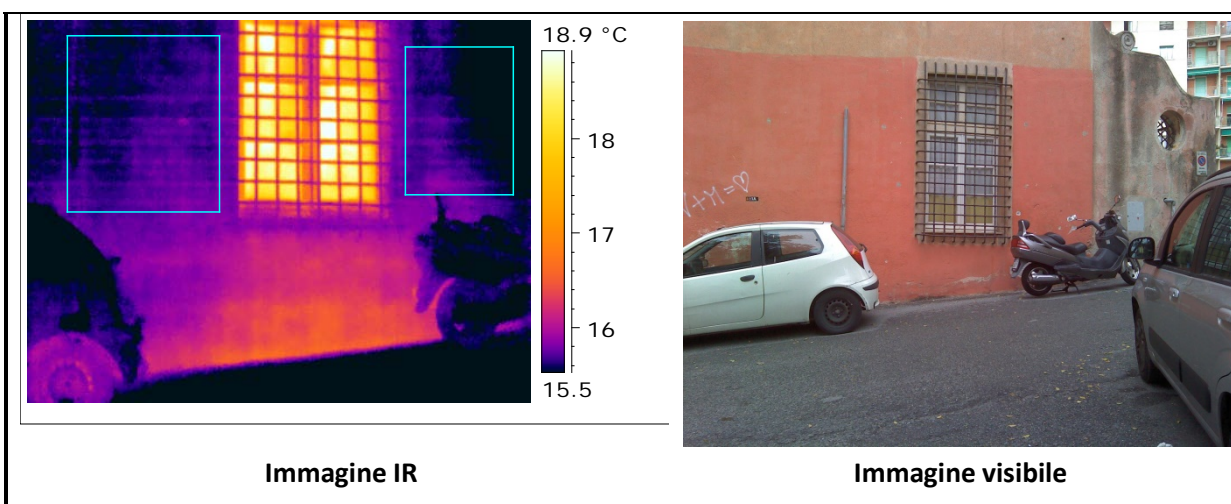
ORIENTAMENTO	Est
PIANI	Piano terra
DESCRIZIONE	Osservando le aree riquadrate è possibile intravedere una trama regolare tipica delle murature in mattoni di laterizio.

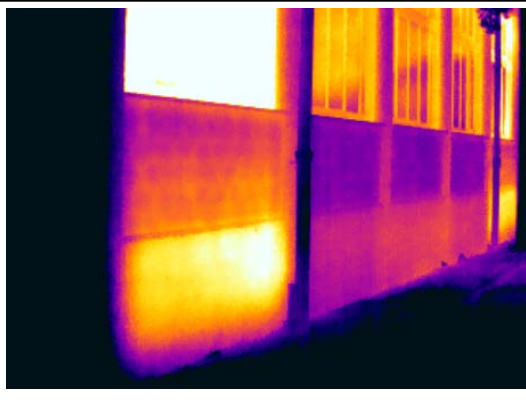
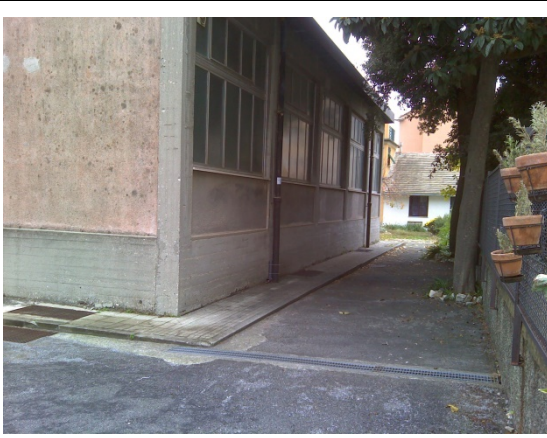
Immagine IR		Immagine visibile
ORIENTAMENTO	Ovest	
PIANI	Piano terra	
DESCRIZIONE	A differenza del corpo principale del fabbricato, la palestra, edificata successivamente, è caratterizzata da una struttura portante in travi e pilastri con tamponatura a cassa vuota in mattoni. Lo scatto mette in evidenza sia la presenza dei pilastri in calcestruzzo, sia quella dei mattoni.

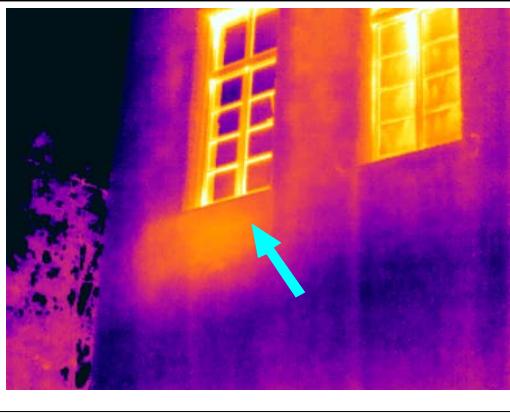
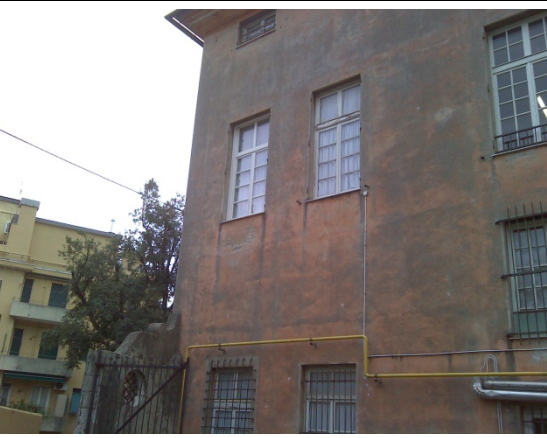
Immagine IR		Immagine visibile
ORIENTAMENTO	Nord	
PIANI	Piano primo	
DESCRIZIONE	Il termogramma mostra un "hot spot" in corrispondenza di un sottofinestra. La motivazione risiede nella presenza di un radiatore sul lato interno del componente edilizio: una consistente quantità di calore generata dal terminale di emissione viene dispersa verso l'esterno anziché contribuire al riscaldamento dell'ambiente interno.

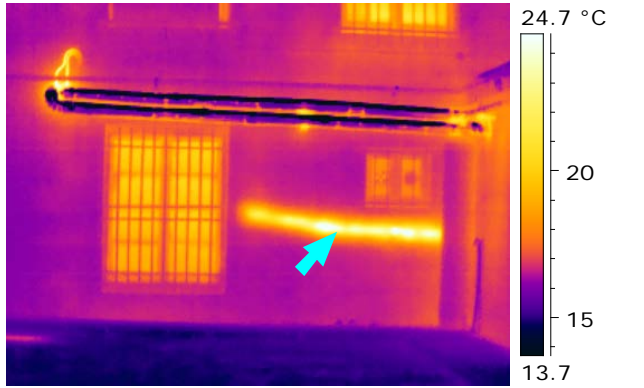
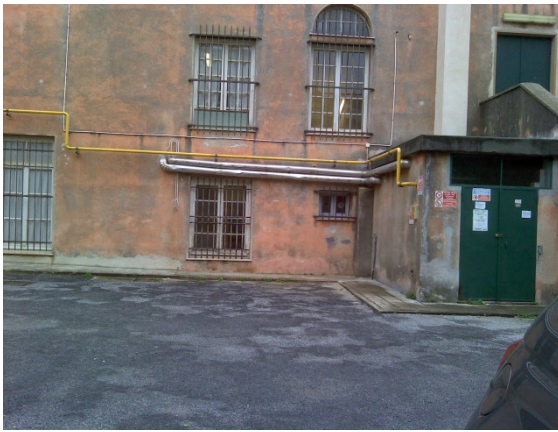
Immagine IR	Immagine visibile
ORIENTAMENTO	Nord
PIANI	Piano terra
DESCRIZIONE	Evidenza di una dispersione attraverso una tubazione del sistema di distribuzione dell'impianto di riscaldamento, corrente in traccia nella muratura.
