# Scuola Secondaria di I grado "Luca Cambiaso" e Scuola Primaria "Giuseppe Fanciulli"

E669

ALLEGATO C – Report di indagine termografica  
FONDO KYOTO - SCUOLA 3

COMUNE DI GENOVA  
STRUTTURA DI STAFF - ENERGY MANAGER

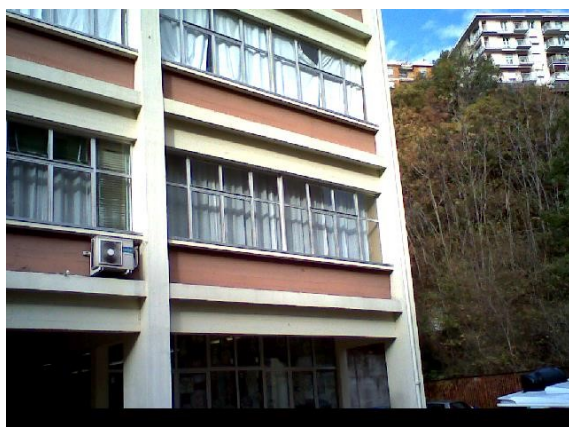
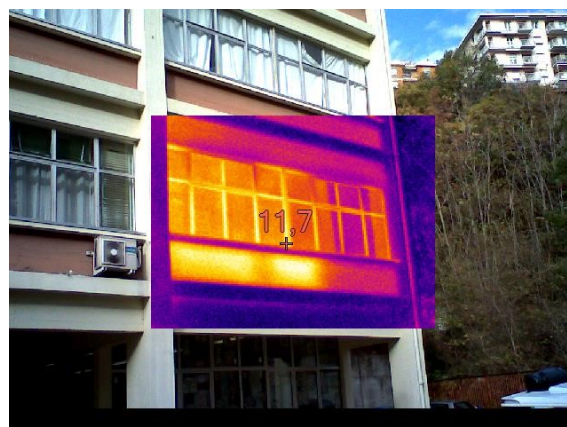
Figura 1.3 – Rilievo termografico della parete

- L'immagine termografica mostra alcuni ponti termici dell'involucro dell'edificio analizzato. Gli elementi in giallo, arancione e rosso sono i più disperdenti e quindi i punti deboli dell'involucro edilizio. Si notino in particolare la zona del muro esterno al di sotto della finestra in corrispondenza dei terminali di emissione quali gli elementi più disperdenti di calore in una facciata dell'edificio.

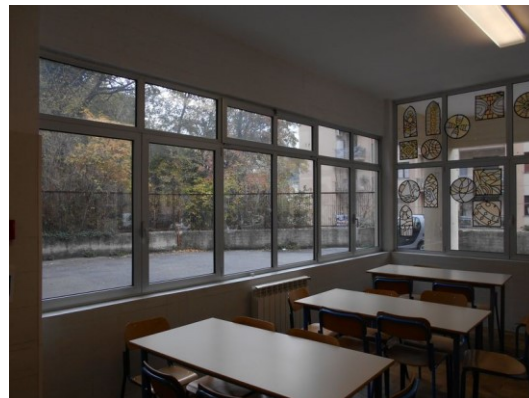
Figura 2.1 - Particolare dei serramenti

L'involucro trasparente che costituisce l'edificio è composto prevalentemente da serramenti con telaio in metallo e vetro singolo e da serramenti in metallo con vetro doppio 4-8-4 mm. Lo stato di conservazione degli infissi a singolo vetro è pessimo, mentre quello degli infissi a doppio vetro è sufficiente.

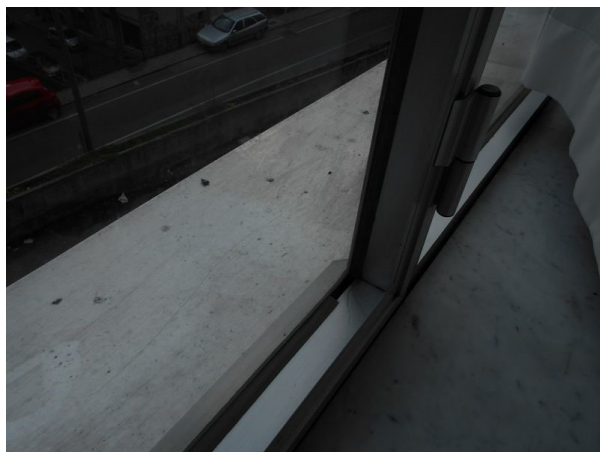
Figura 2.2 - Particolare dei serramenti – dettaglio angolo vetro degli infissi a singolo vetro

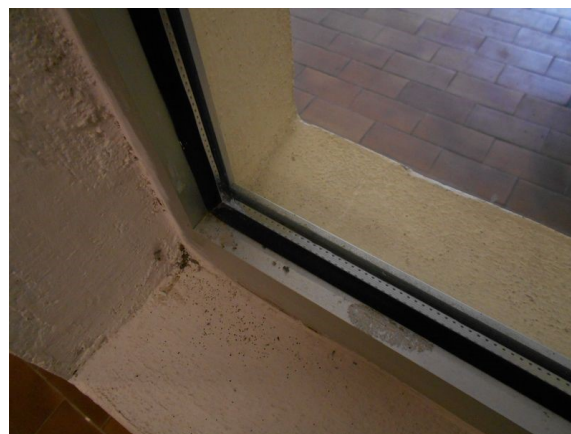
Figura 2.3 - Particolare dei serramenti – dettaglio angolo vetro degli infissi a vetro doppio

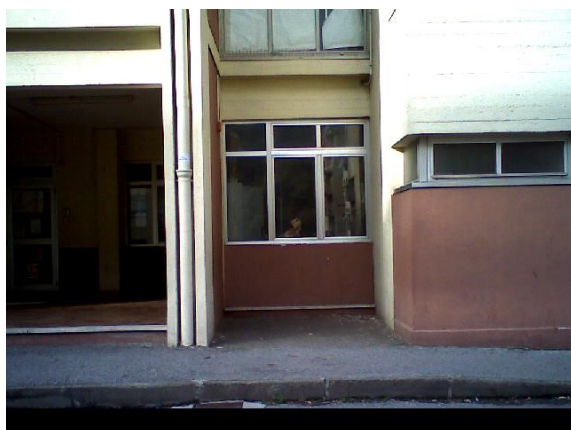
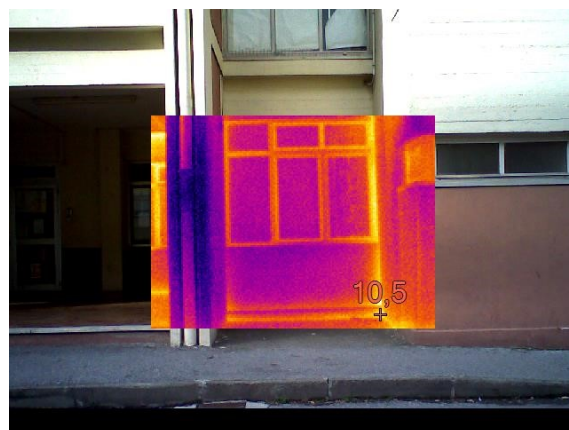
Figura 2.4 – Rilievo termografico dei serramenti

- L'immagine termografica mostra alcuni ponti termici dell'involucro dell'edificio analizzato. Gli elementi in giallo, arancione e rosso sono i più disperdenti e quindi i punti deboli dell'involucro edilizio. Si noti in particolare il giunto formato dal telaio dell'infisso con la parete esterna quale elemento più disperdente di calore.
