# Scuola dell'infanzia "Maddalena"

E 1416

RAPPORTO DI DIAGNOSI ENERGETICA

REPORT DI INDAGINE TERMOGRAFICA SECONDO UNI EN 13187:2000

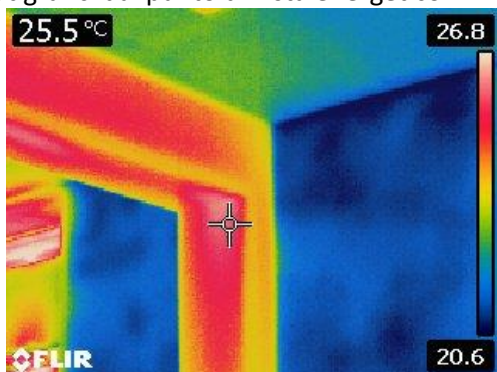
Figura 1.2 – Immagine termografica muro perimetrale con pilastro

L’immagine riportata in Figura 1.2 si riferisce al muro perimetrale con un pilastro; mentre la Figura 1.3 si riferisce ad un serramento estremo ed al sottofinestra. Entrambe le figure danno informazioni circa le prestazioni termiche dell’involucro.

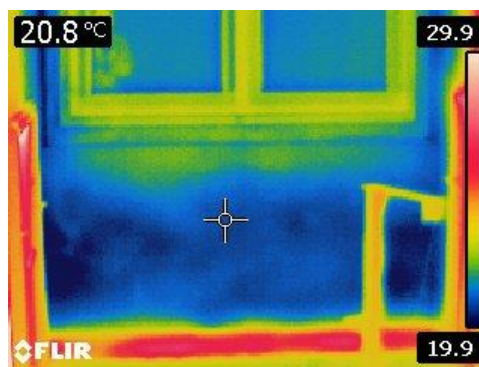
Figura 2.3 – Immagine termografica sottofinestra

- Vi sono elevate dispersioni termiche attraverso le nicchie in corrispondenza delle finestre;
- I telai dei serramenti hanno buone prestazioni termiche;
- la struttura dell’edificio è realizzata con telaio in c.a. e tamponamenti in muratura a sacco;
- la distribuzione è di tipo verticale con montanti non isolati correnti in traccia nelle pareti interne.

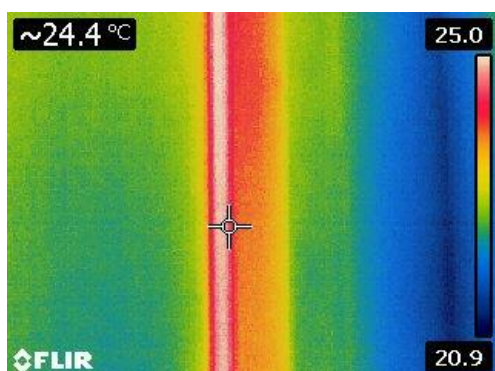
Figura 1.4 – Immagine termografica parete interna

Le immagini di Figura 1.4 e Figura 1.5 raffigurano un muro interno e danno informazioni sul sistema di distribuzione. Le immagini di Figura 1.6 e Figura 1.7, invece, raffigurano il collegamento tra il montante di distribuzione e il radiatore.

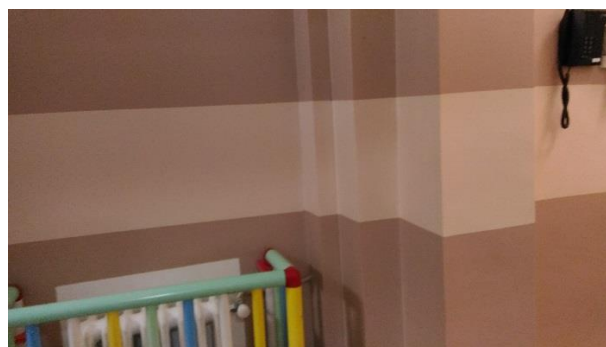
Figura 2.5 – Immagine parete interna

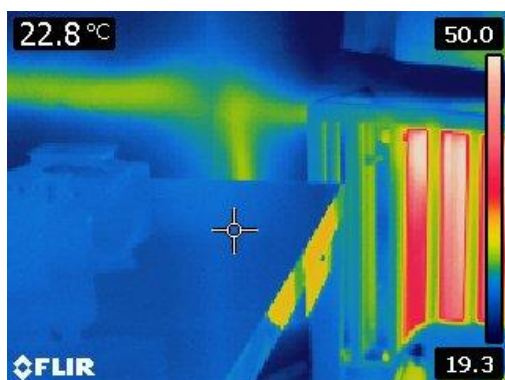
Figura 1.6 – Immagine termografica radiatore

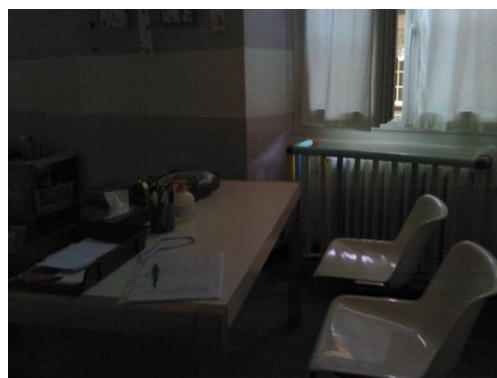
Figura 2.7 – Immagine radiatore
