Scuola media “Don Milani” e “Cristoforo Colombo”

E 1375

REPORT DI INDAGINE TERMOGRAFICA SECONDO UNI EN 13187:2000

FONDO KYOTO - SCUOLA 3

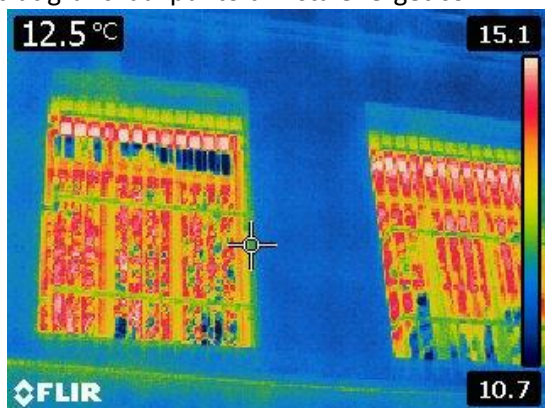
Figura 1.2 – Immagine termografica finestre

Le immagini di Figura 1.2 e Figura 1.3 si riferiscono alla facciata sud-est dell'edificio e mostrano una scarsa prestazione termica dei serramenti.

- vi è un cattivo funzionamento di alcuni radiatori;
- i serramenti hanno prestazioni termiche inferiori rispetto alle pareti verticali su cui insistono.

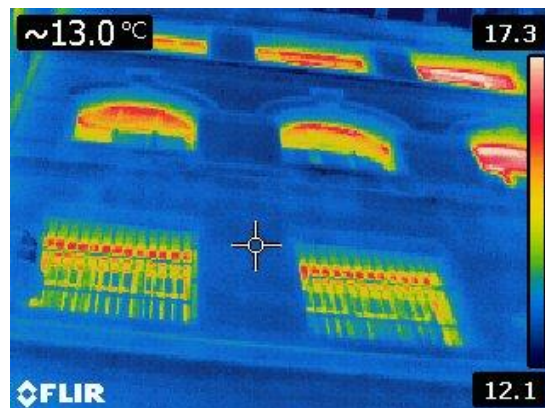
Figura 2.3 – Immagine termografica finestre lato sud-est

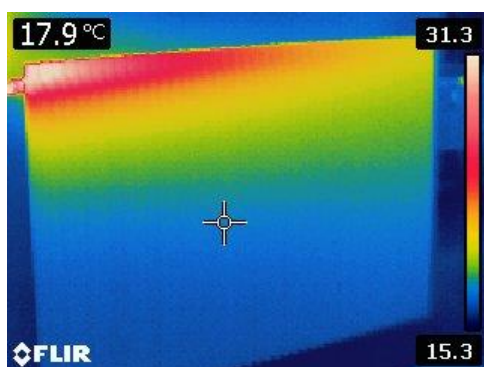
Figura 1.4 – Immagine termografica radiatori piano S01

Le immagini di Figura 1.4 e Figura 1.5 si riferiscono a terminali di diversi piani. L'analisi termografica ha permesso di rilevare un cattivo funzionamento di alcuni radiatori del piano S01.

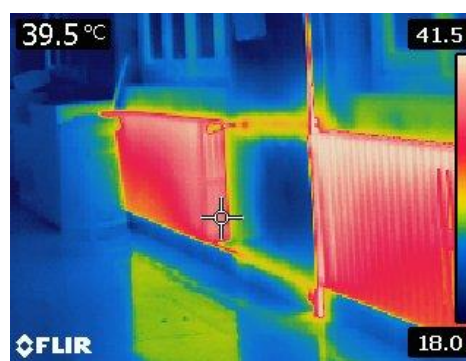
Figura 2.5 – Immagine termografica radiatori piano terra

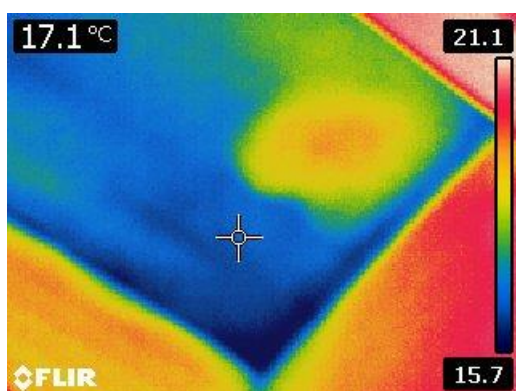
Figura 1.6 – Immagine termografica copertura piano S02

Le immagini di Figura 1.6 e Figura 1.7 si riferiscono entrambe all'intradosso della copertura presente nel piano S01.
