SCUOLE DELL'INFANZIA FIRPO E BACIGALUPO E SCUOLA PRIMARIA CANTORE E1318

VIA PAOLO RETI 23/ VIA D. GAETANO STORACE 2, 16151, GENOVA

ALLEGATO C – REPORT DI INDAGINE TERMOGRAFICA

FONDO KYOTO - SCUOLA 3
03/2018

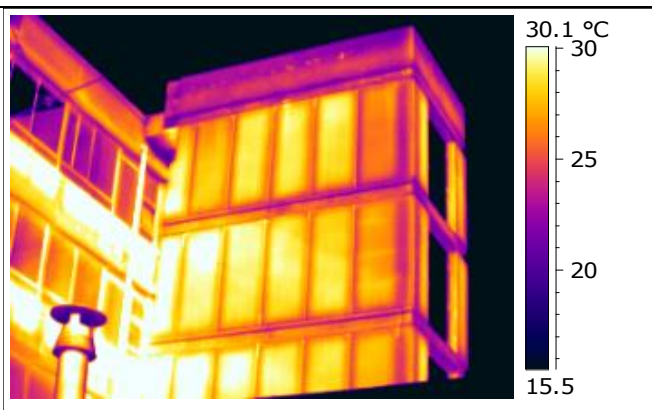
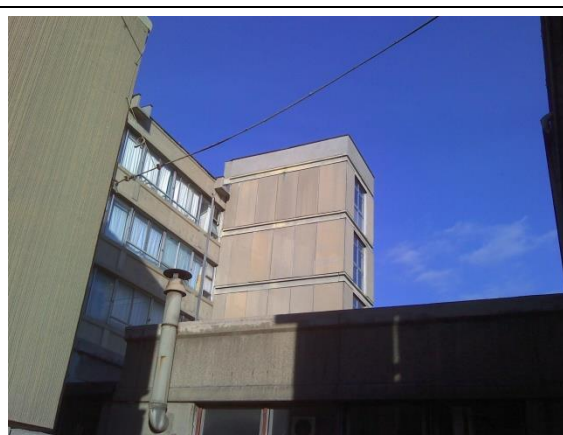
ORIENTAMENTO	Sud-Ovest
PIANI	Piani terzo e quarto
DESCRIZIONE	<p>Lo scatto rende ulteriormente evidente quanto specificato per il precedente termogramma. In un'area dove non sono presenti radiatori si osserva infatti lo stesso comportamento termico già descritto: i pannelli di calcestruzzo esposti alla radiazione solare sono caratterizzati da temperature superficiali più basse lungo il loro perimetro, dove, non essendoci l'intercapedine, il calore fluisce più agevolmente verso l'interno dell'edificio, lasciando più fredda la superficie esterna.</p> <p>Questa analisi risulta peraltro coerente con la prima termografia analizzata, effettuata sul lato in ombra, nella quale, viceversa, il perimetro risultava avere una temperatura maggiore.</p>
