ALLEGATO C

REPORT TERMOGRAFICO

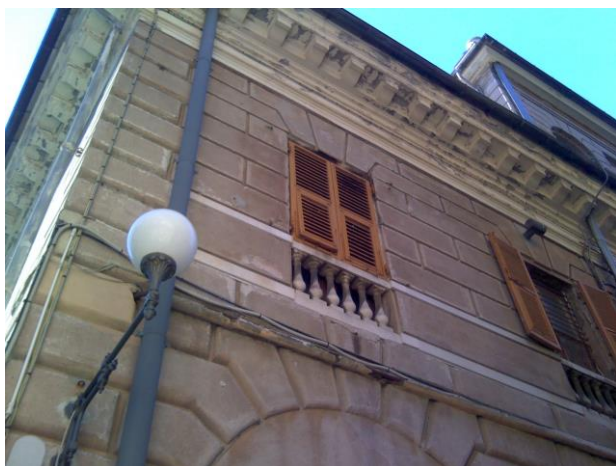
Figura 1: Muratura esterna Nord, piano secondo

- Le principali discontinuità nella struttura edilizia rilevabili dalla prova termografica si riscontrano in corrispondenza dei cambi di materiale e di spessore nella muratura, principalmente dovuti a componenti e tecniche decorative.
- Si può localizzare la posizione di tamponamenti riportati in periodi differenti.
- Risultano in evidenza gradienti di temperatura in pareti, non direttamente irraggiate dal sole, di locali esposti all'insolazione.

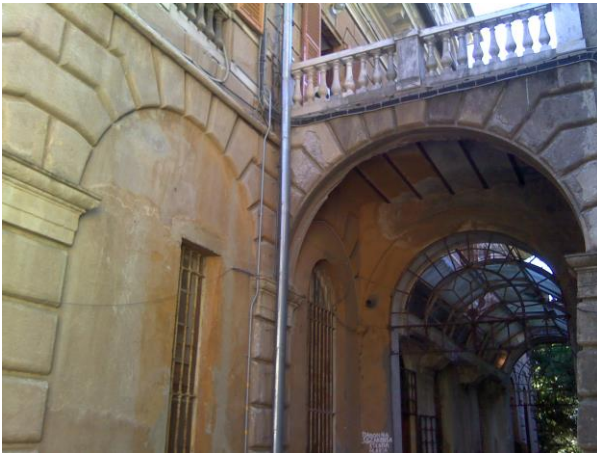
Figura 3: Muratura esterna Nord, piano primo

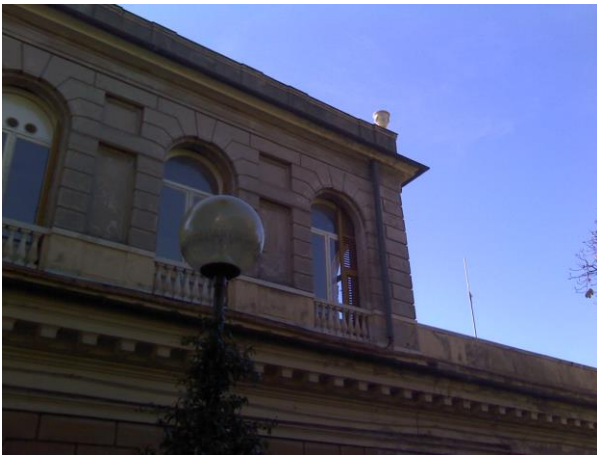
Figura 5: Muratura esterna Nord, piano terzo

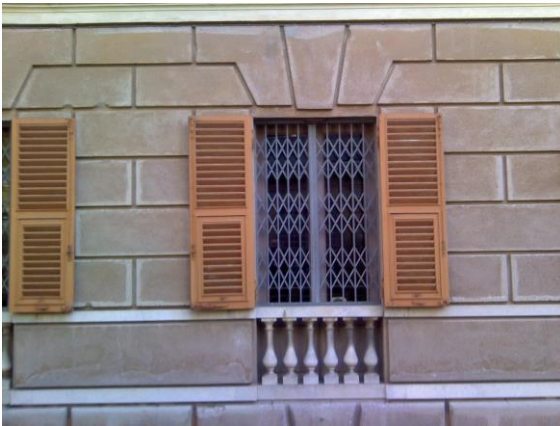
Figura 7: Infisso esterno

- Gli infissi presentano un comportamento normale con presenza di ponte termico perimetrale.
- Risulta in evidenza la differenza di isolamento fra telaio in legno e vetro singolo degli infissi.
- Il grado di isolamento offerto dagli infissi è scadente.
