Che cos'è

database georiferito delle criticità idrogeologiche e delle valenze territoriali -
paesaggistiche delle vallate genovesi

DATABASE GEORIFERITO OSSERVATORIO VALLATE

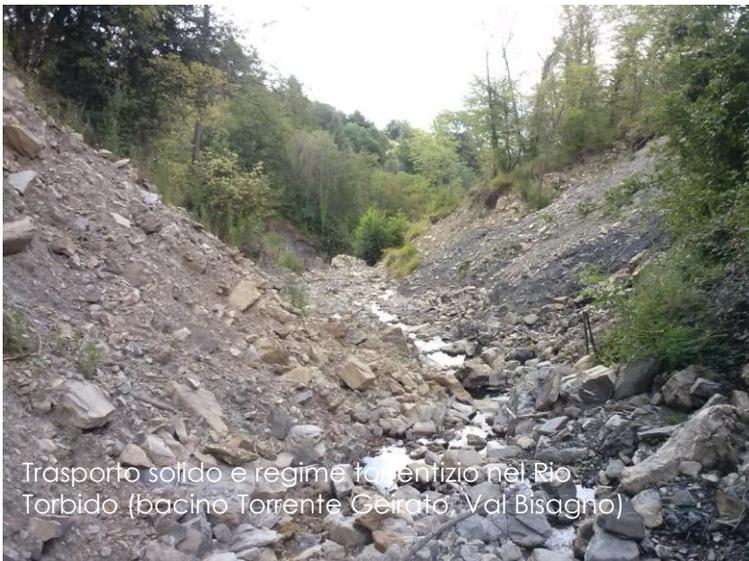
Trasporto solido e regime torrentizio nel Rio
Torbido (bacino Torrente Geirato, Val Bisagno)

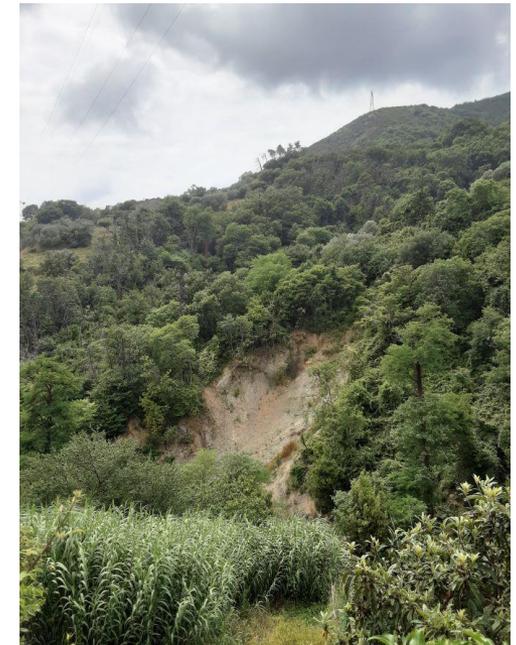
Erosione spondale, già
estesa a buona parte del
versante, in sponda destra
del Rio Pianego, Val
Polcevera

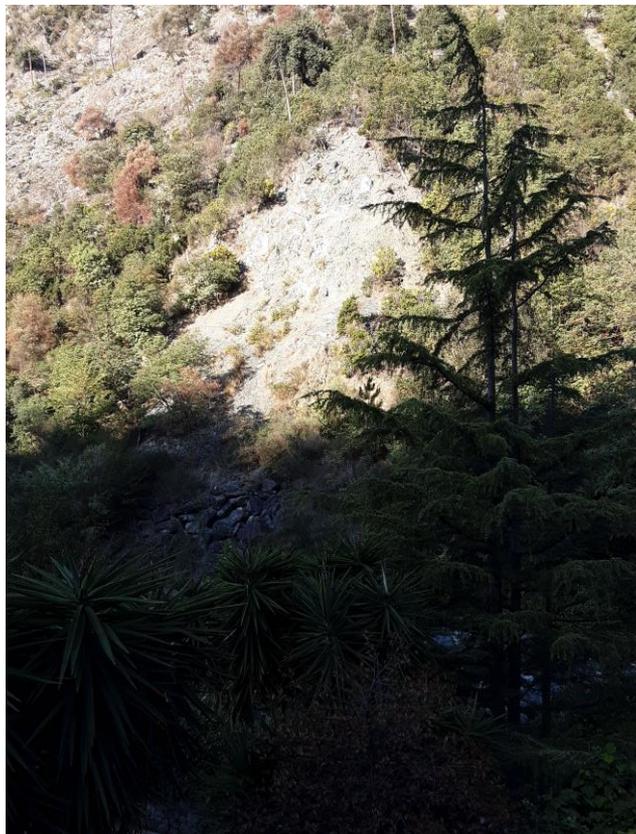
Acclività elevata del versante che favorisce l'innescarsi di movimenti gravitativi – sponda destra Torrente Varena

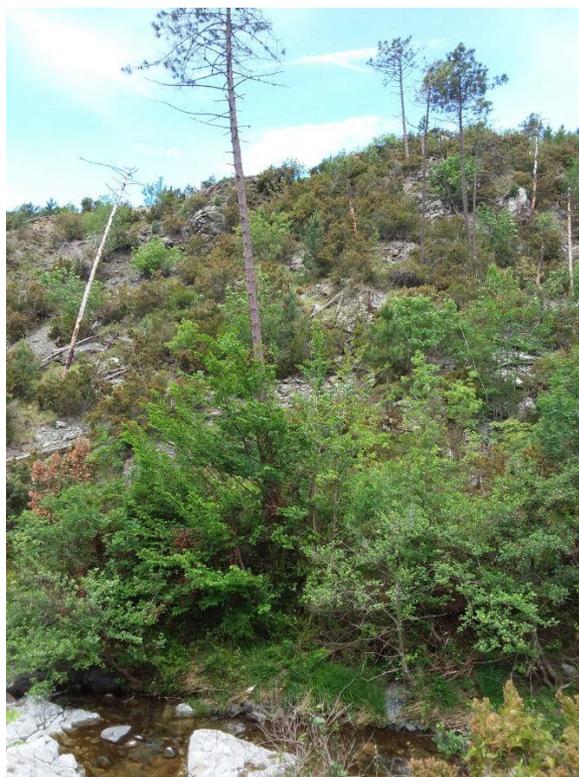
Frane in roccia sul versante destro della Val Branega

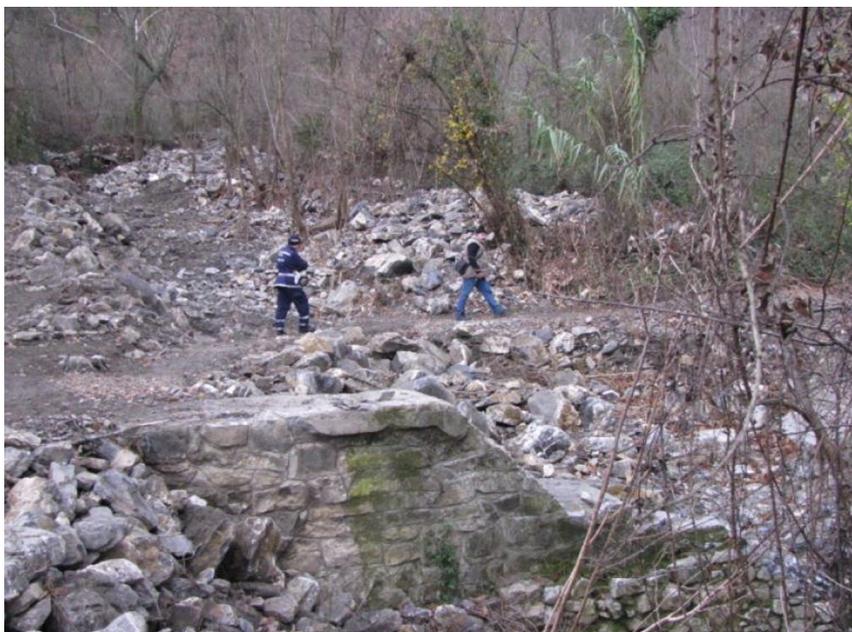
La confluenza del Rio Bastia nel Rio Maggiore – Val Bisagno – evento alluvionale del 2011. Si nota la briglia parzialmente demolita dall'urto dei massi

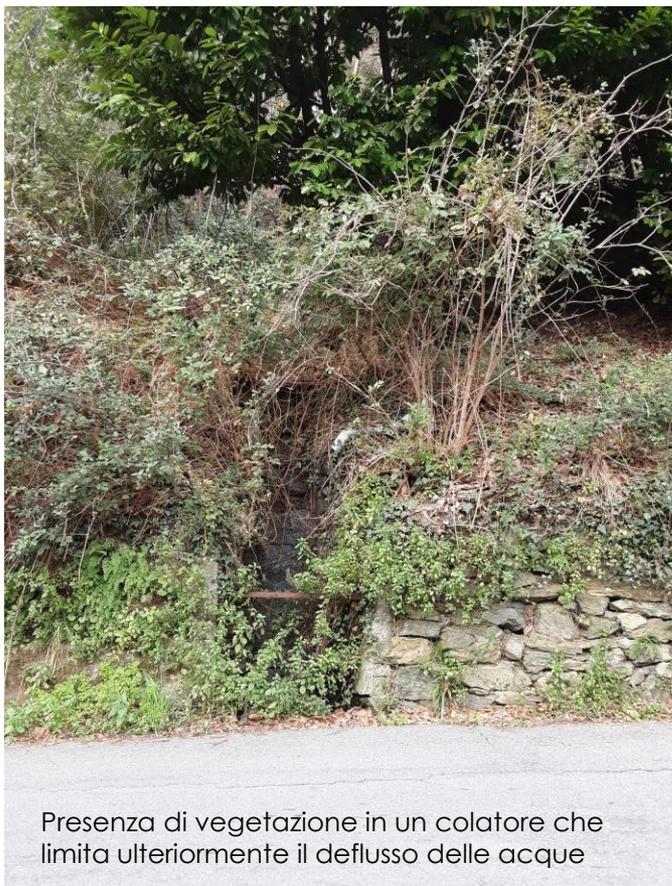
Presenza di vegetazione in un colatore che limita ulteriormente il deflusso delle acque

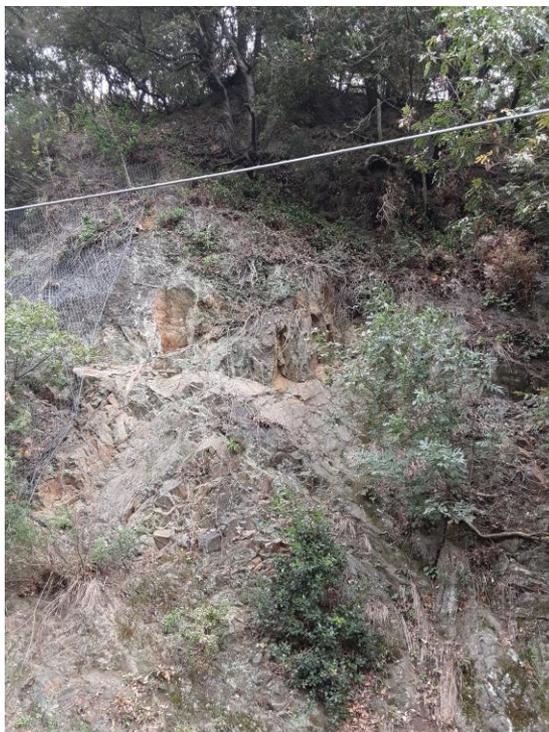
Ammasso roccioso in scadenti condizioni di conservazione, da stabilizzare prolungando retatura esistente

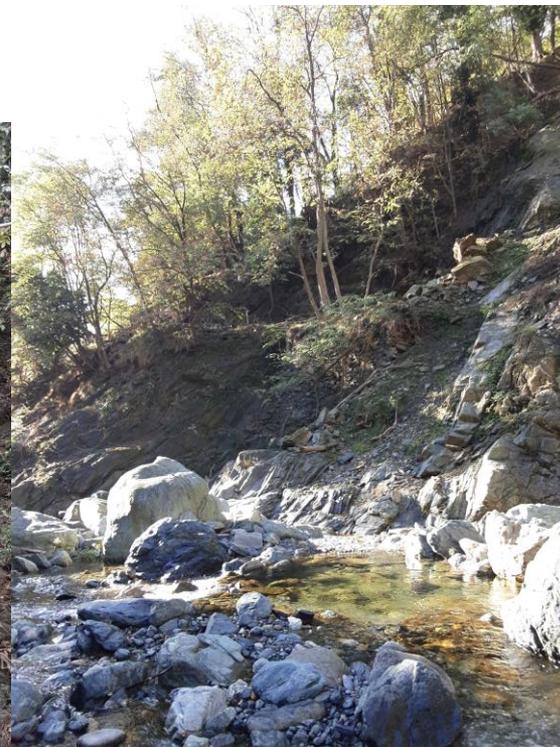
Erosione spondale con estensione del dissesto sul versante, trasporto solido
