TATTI S.r.l.

RELAZIONE GEOLOGICA E GEOTECNICA
REV 01_ 2016_ AGGIORNAMENTO NORMATIVO
INTERVENTO DI NUOVA COSTRUZIONE R.S.A. IN
VIA GUALCO - GENOVA

RELAZIONE TECNICA A SUPPORTO DELLA PROGETTAZIONE ESECUTIVA

Genova, 10 marzo 2016

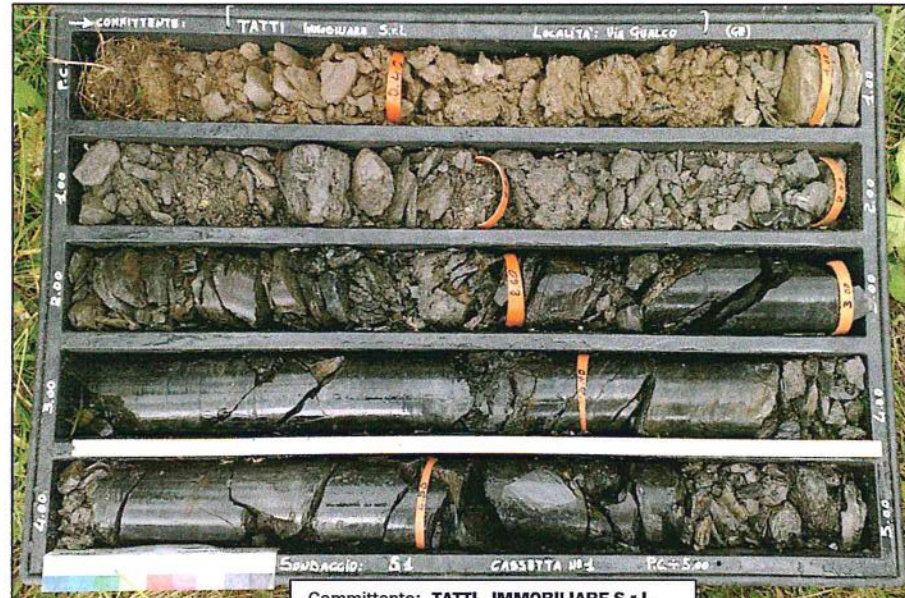
Committente: **TATTI IMMOBILIARE S.r.l.**
Sondaggio: **S1** - Cassetta: **n°1**
Prof. da **0.00 m.** a **5.00 m.** →

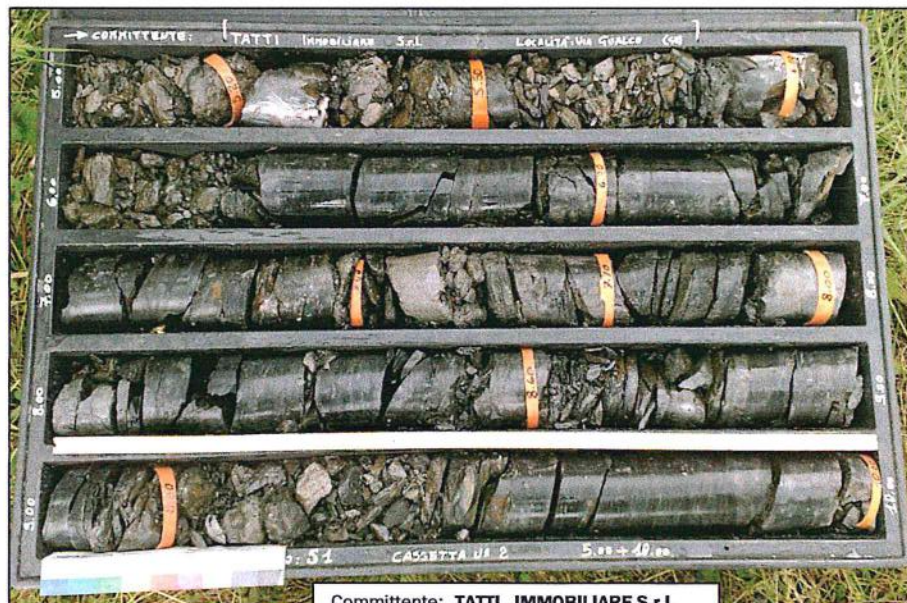
Committente: **TATTI IMMOBILIARE S.r.l.**
Sondaggio: **S1** - Cassetta: **n°2**
Prof. da **5.00 m.** a **10.00 m.** →

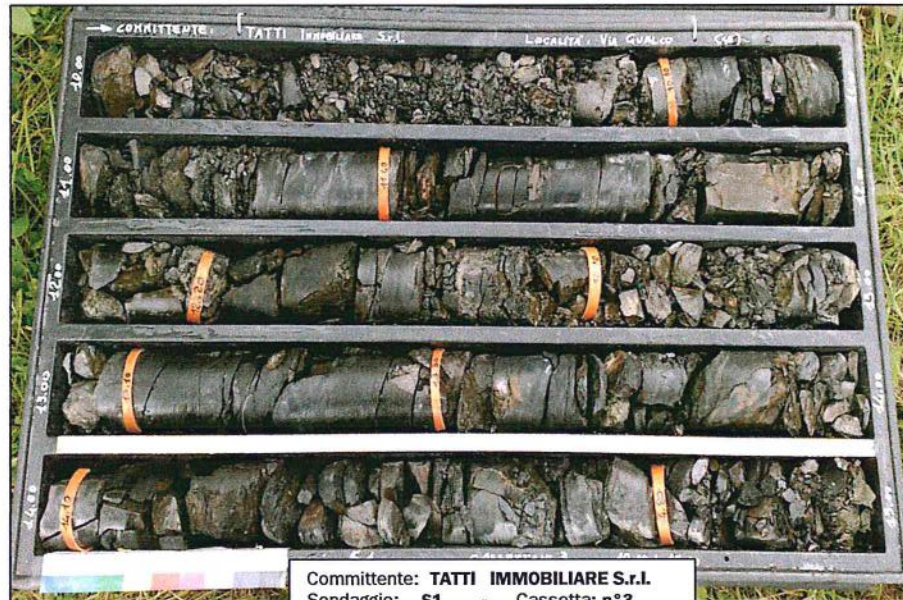
Committente: **TATTI IMMOBILIARE S.r.l.**
Sondaggio: **S1** - Cassetta: n°3
Prof. da **10.00 m.** a **15.00 m.** →

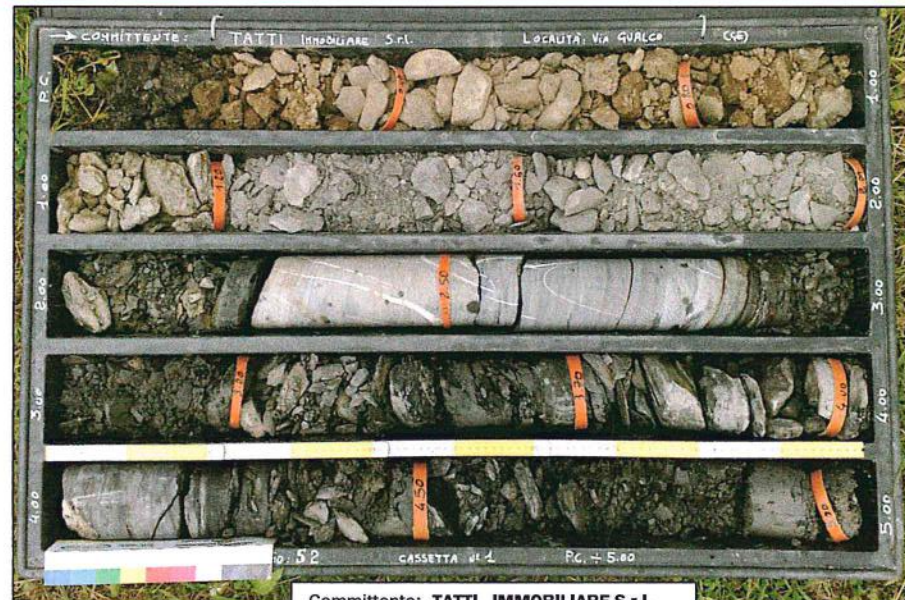
Committente: **TATTI IMMOBILIARE S.r.l.**
Sondaggio: **S2** - Cassetta: n°1
Prof. da 0.00 m. a 5.00 m. →

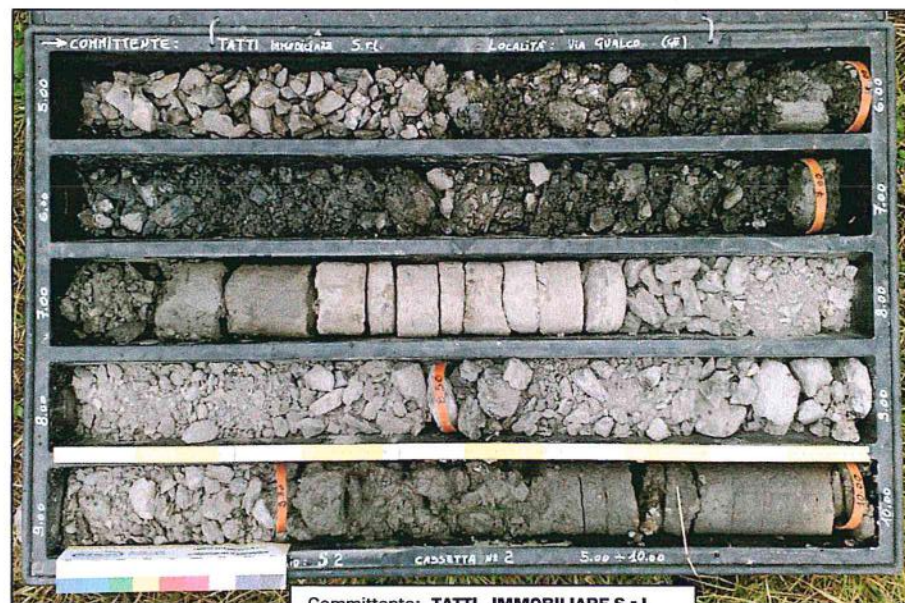
Committente: **TATTI IMMOBILIARE S.r.l.**
Sondaggio: **S2** - Cassetta: n°2
Prof. da 5.00 m. a 10.00 m. →

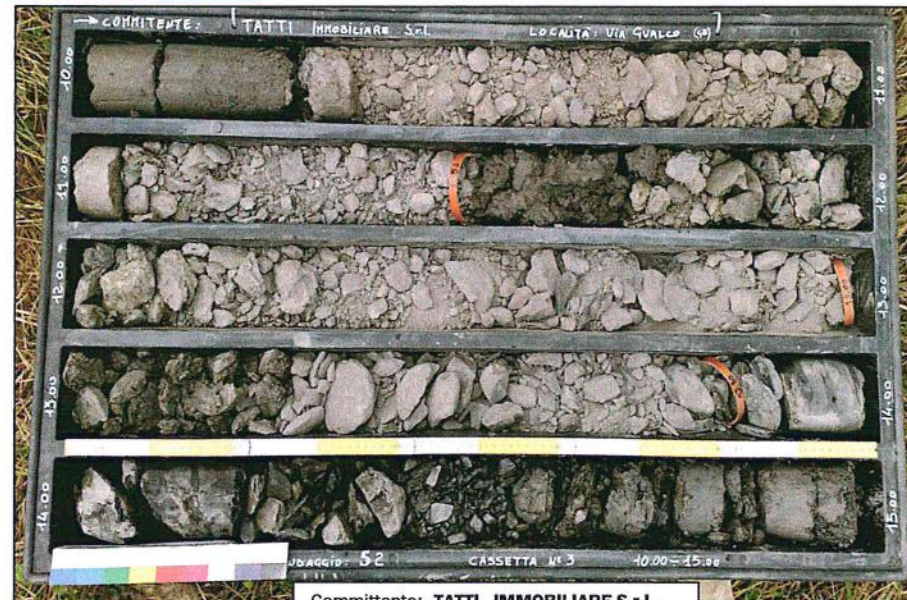
Committente: **TATTI IMMOBILIARE S.r.l.**
Sondaggio: **S2** - Cassetta: n°3
Prof. da **10.00 m.** a **15.00 m.** →

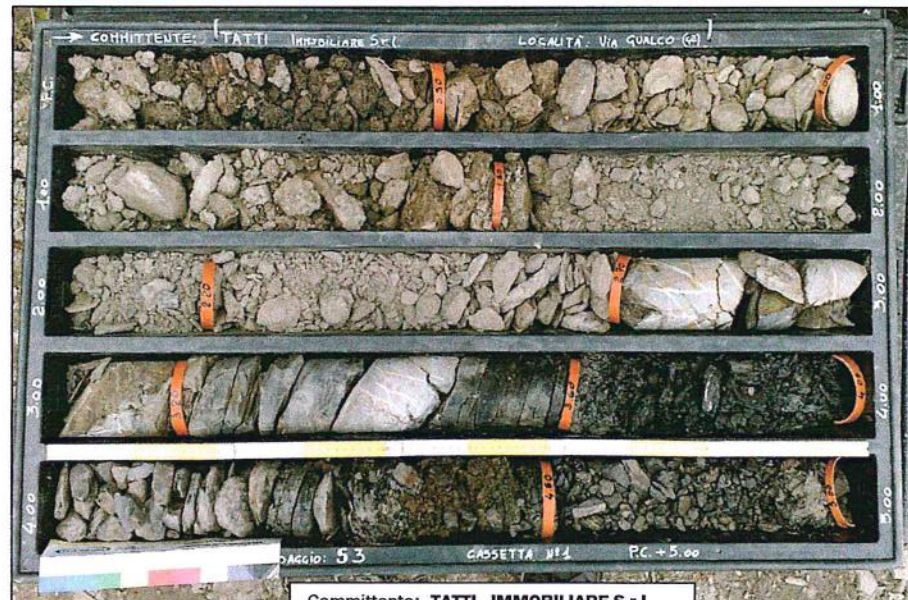
Comittente: **TATTI IMMOBILIARE S.r.l.**
Sondaggio: **S3** - Cassetta: **n°1**
Prof. da 0.00 m. a 5.00 m. →

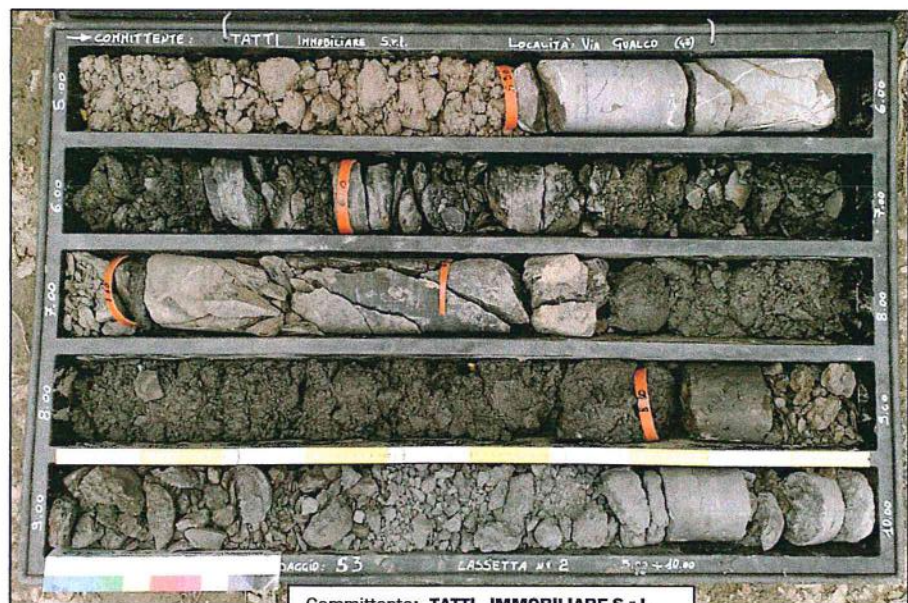
Comittente: **TATTI IMMOBILIARE S.r.l.**
Sondaggio: **S3** - Cassetta: **n°2**
Prof. da 5.00 m. a 10.00 m. →

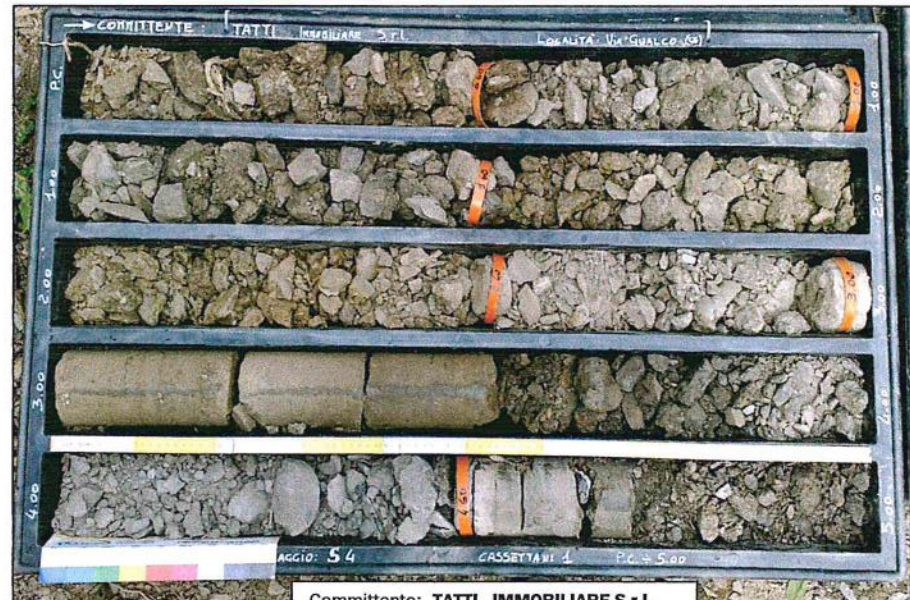
Committente: **TATTI IMMOBILIARE S.r.l.**
Sondaggio: **S4** - Cassetta: **n°1**
Prof. da **0.00 m.** a **5.00 m.** →

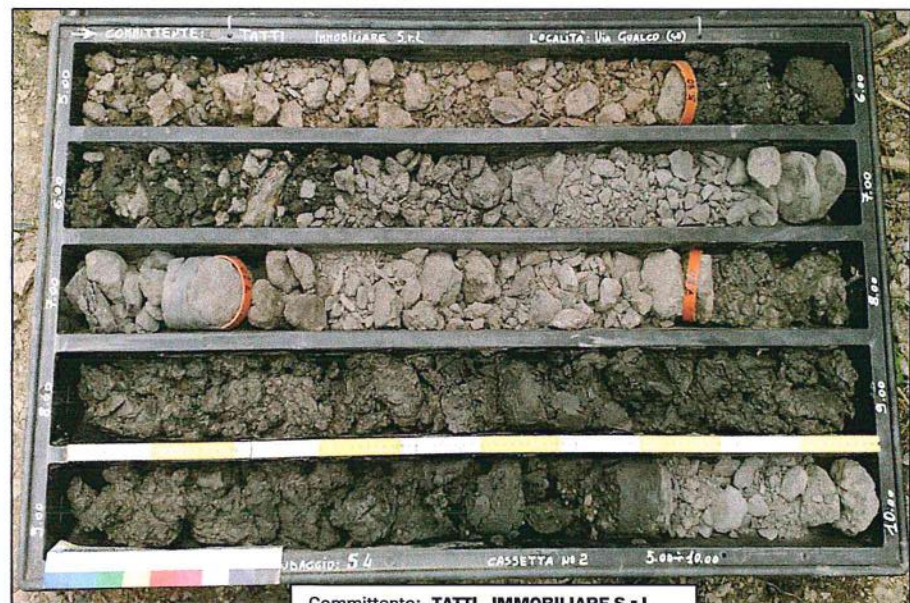
Committente: **TATTI IMMOBILIARE S.r.l.**
Sondaggio: **S4** - Cassetta: **n°2**
Prof. da **5.00 m.** a **10.00 m.** →
