Scheda Analisi N.13 "Vico Falamonica"

INDIVIDUAZIONE CORPI EDILIZI

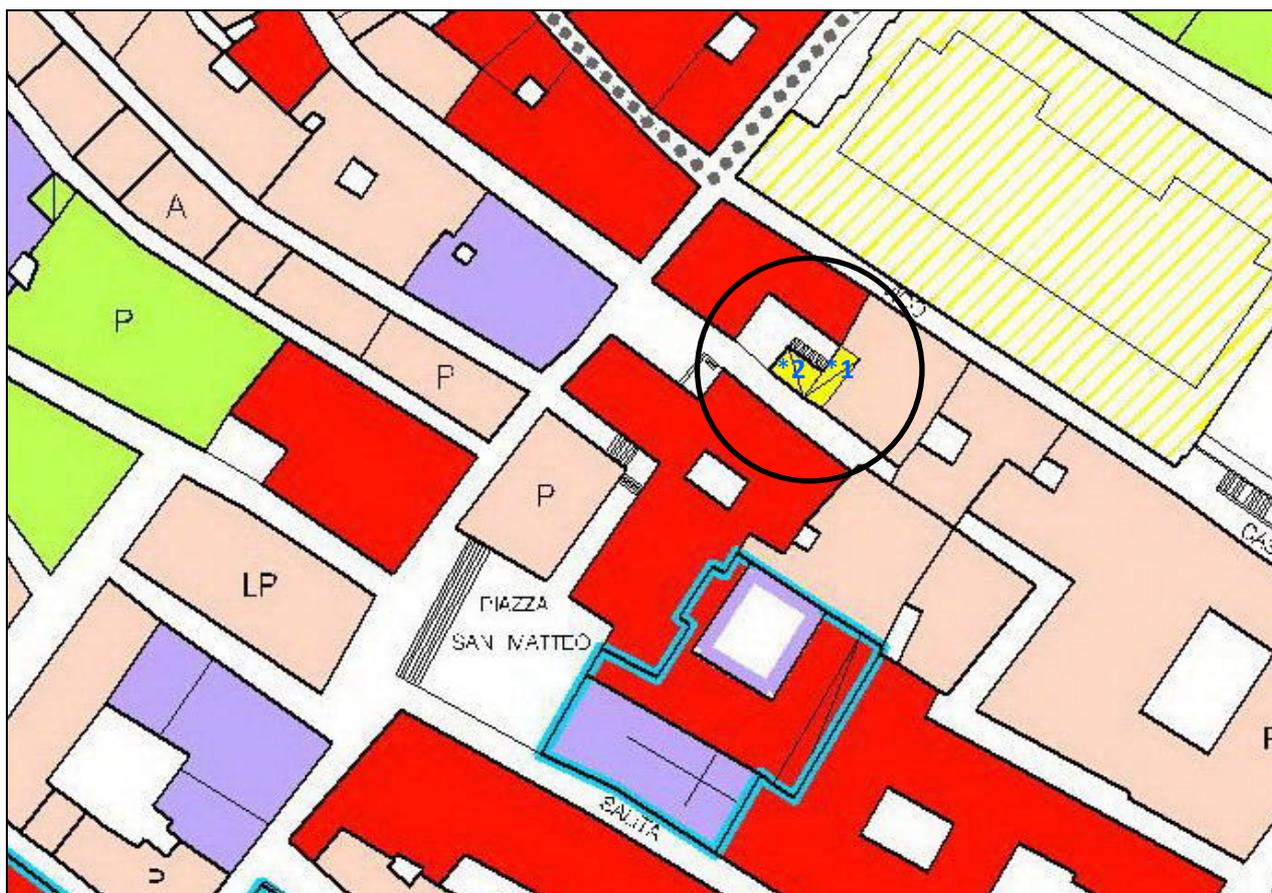
INDIRIZZO	SCHEDA BANCA DATI	PROPRIETA'	P.U.C.	VINCOLI	NOTE	Rif. Stralcio P.U.C.
—	1000a	privata	AC, cat. e	—	L'individuazione del corpo basso non corrisponde più ad un volume, essendo stata attuata una parziale demolizione per realizzare un distacco di fra l'edificio adiacente e il corpo *2, mantenendo su Vico Falamonica un muro di confine dotato di cancello, corrispondente al civico 10Ar, di accesso secondario ad un locale commerciale con ingresso principale da vico della Casana 49r.	*1
Vico Falamonica 6r, 8r, 10r	—	privata	AC, cat. e	—	Corpo basso costituito da due piani sede della galleria d'arte contemporanea "Il Cancellino" (accesso dal 6r). Il volume costituisce un intasamento del preesistente cortile.	*2

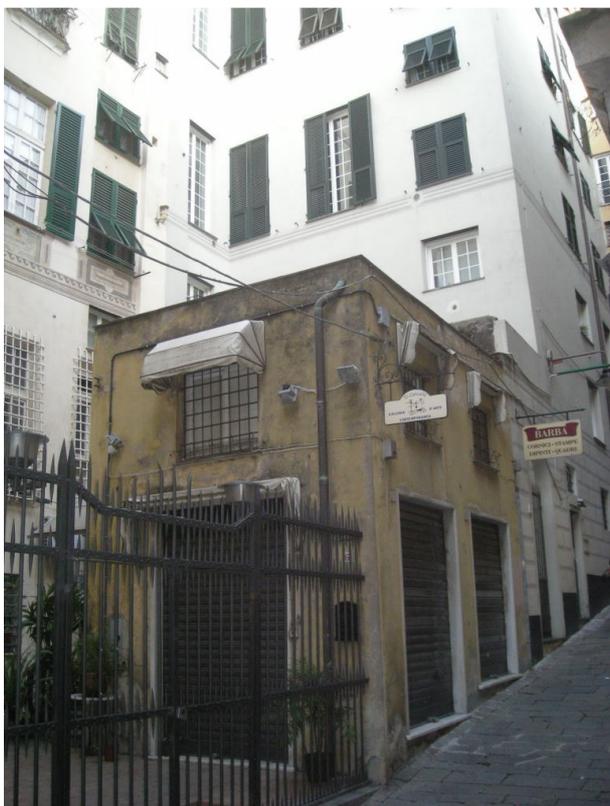
Vico Falamonica – corpi NN. 2 e 1

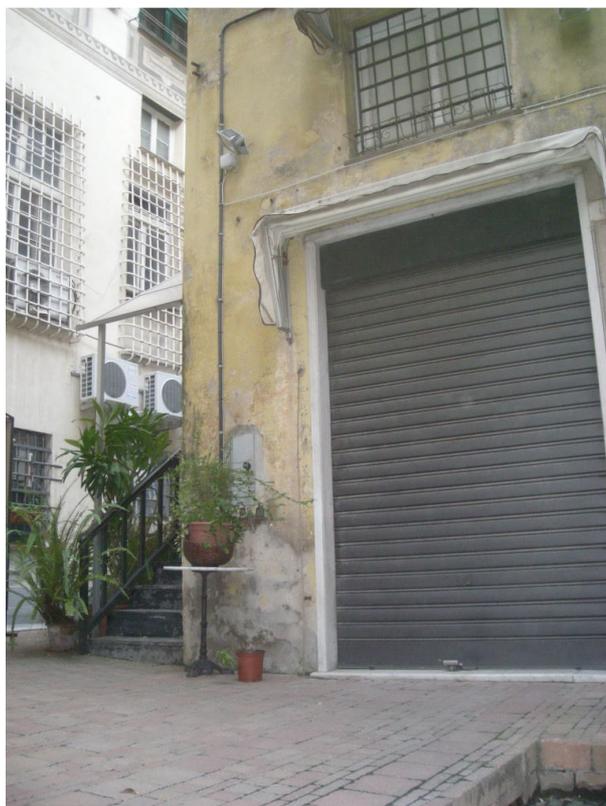
Per il **corpo *2**, non risultando emersi nuovi elementi o ulteriori conoscenze rispetto alle analisi della fase ricognitiva si **conferma** la categoria "e".

Cortile interno – corpo N.2

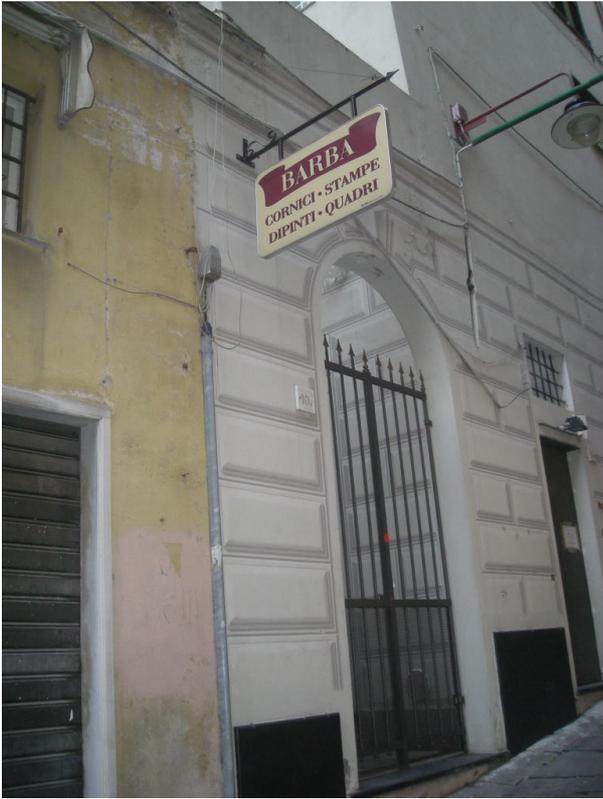
Come da verifiche effettuate, quanto identificato come corpo *1 risulta essere un distacco, pertinenziale dell'edificio di Vico Falamonica 4 (ex Vico della Casana 7), risultante da un intervento più generale di riqualificazione dell'edificio che ha comportato anche la demolizione del volume superfetativo con apertura di un varco su vico Falamonica.

Vico Falamonica – corpo N. 1

Alla luce di quanto sopra, per il **corpo *1** si **elimina** il corpo di categoria "e" trattandosi di uno spazio libero delimitato da un muro trattato con finiture analoghe al basamento dell'edificio.

- corpo *1: eliminazione linea di demarcazione volumetrica e relativa campitura della categoria "e" mantenendo il muro di confine su vico Falamonica.

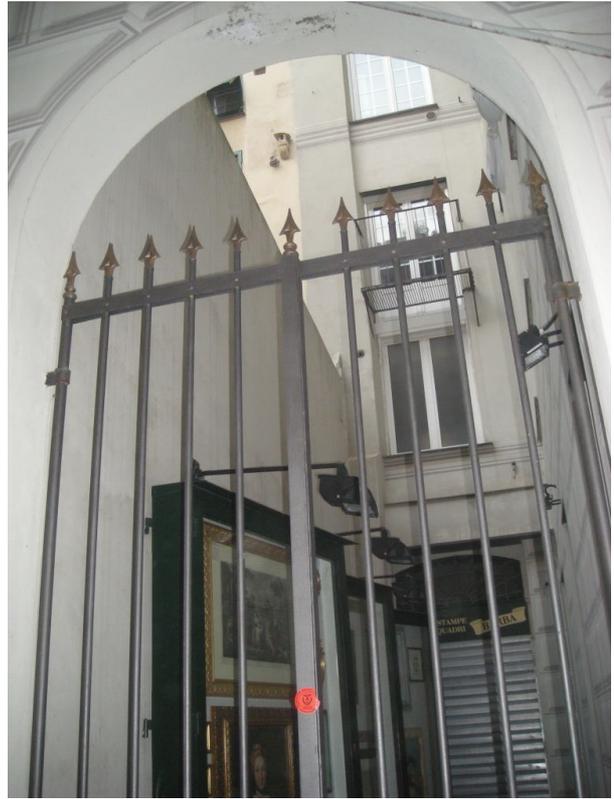
Vico Falamonica – corpo N. 1

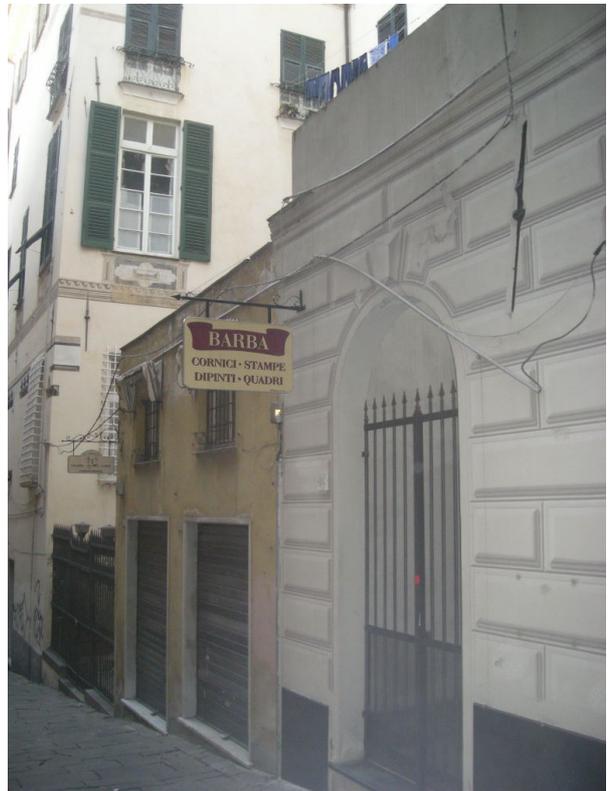
Vico Falamonica – corpi NN. 1 e 2
