Scheda Analisi N.24 "via di Sottoripa - p.zza del Seriglio"

INDIVIDUAZIONE CORPI EDILIZI

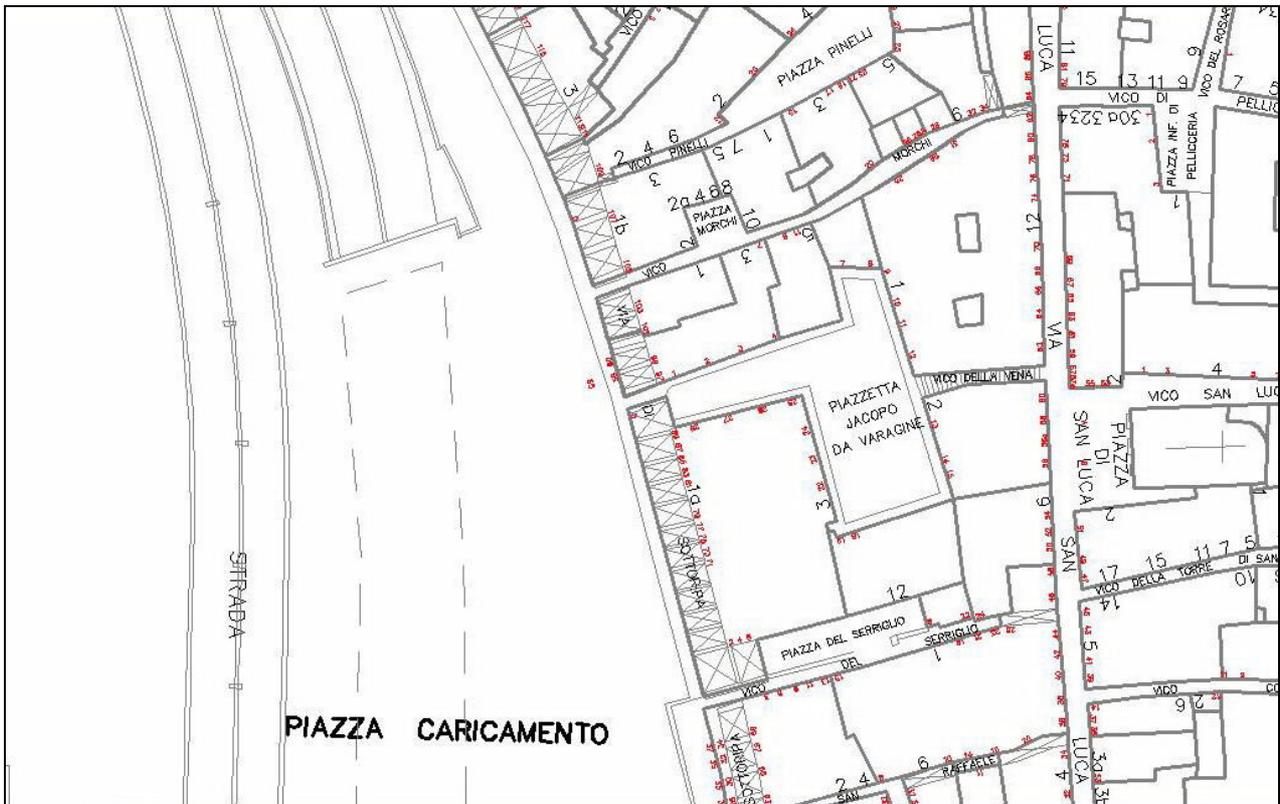
Stralcio Toponomastica

- il civico 8r è indicato erroneamente sul corpo *3, mentre da sopralluogo risulta corrispondere al corpo *2 ed è apposto sul fronte prospiciente il distacco (p.zza Seriglio)
- il civico 22r è indicato erroneamente sul corpo *3, mentre da sopralluogo risulta apposto sull'edificio limitrofo di categoria "b"

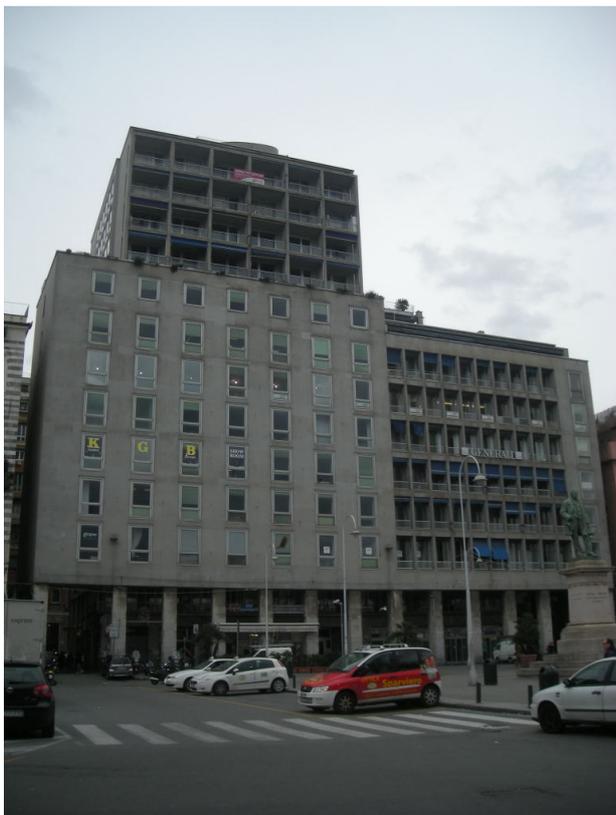
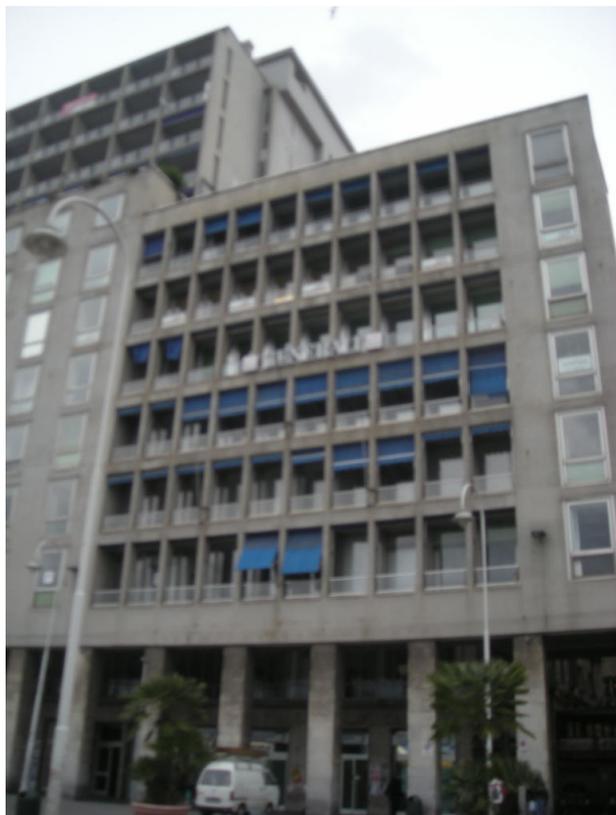
Corpo edilizio N.1

INDIRIZZO	SCHEDA BANCA DATI	PROPRIETA'	P.U.C.	VINCOLI	NOTE	Rif. Stralcio P.U.C.
via di Sottoripa 1a - p.fta Jacopo da Varagine 3	123	privata	AC, cat. f	—	Edificio in c.a. articolato su 14 piani, altamente dissonante dal contesto storico.	*1
p.zza del Seriglio 8r	—	privata	AC, cat. e	—	Corpo non rappresentato in toponomastica, costituito da un piano seminterrato, suddiviso in due locali di cui l'8r destinato a box e quello adiacente ospitante una cabina Enel, con soprastante veranda utilizzata dalla "Trattoria Emma" facente capo al civico 12 di piazza del Seriglio.	*2
—	—	privata	AC, cat. e	—	Corpo costituito da un solo piano adibito a magazzino con copertura a terrazzo pertinenziale ad un'unità immobiliare facente capo al civico 6 di via San Luca.	*3

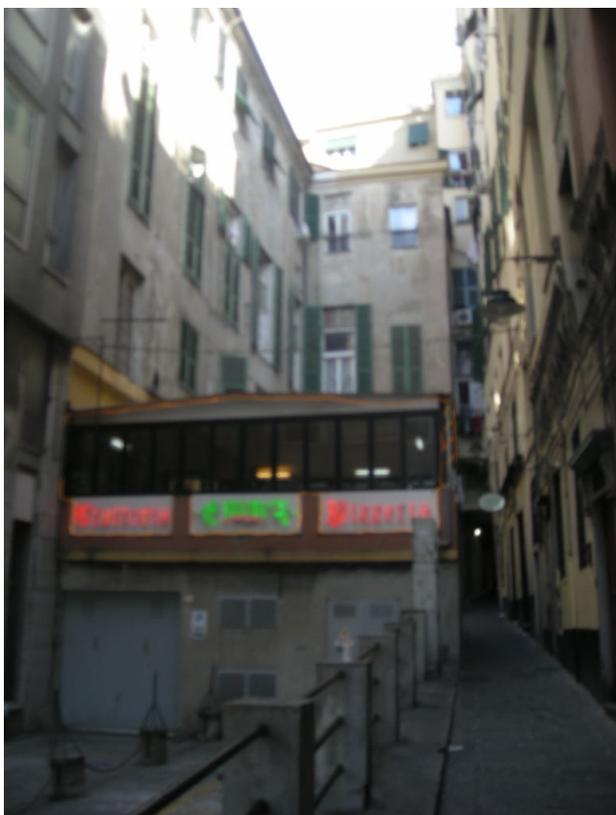
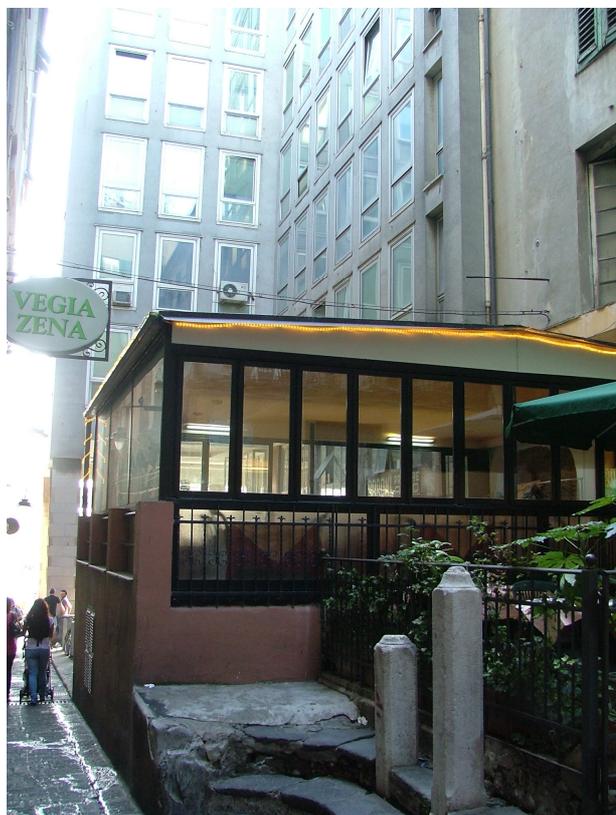
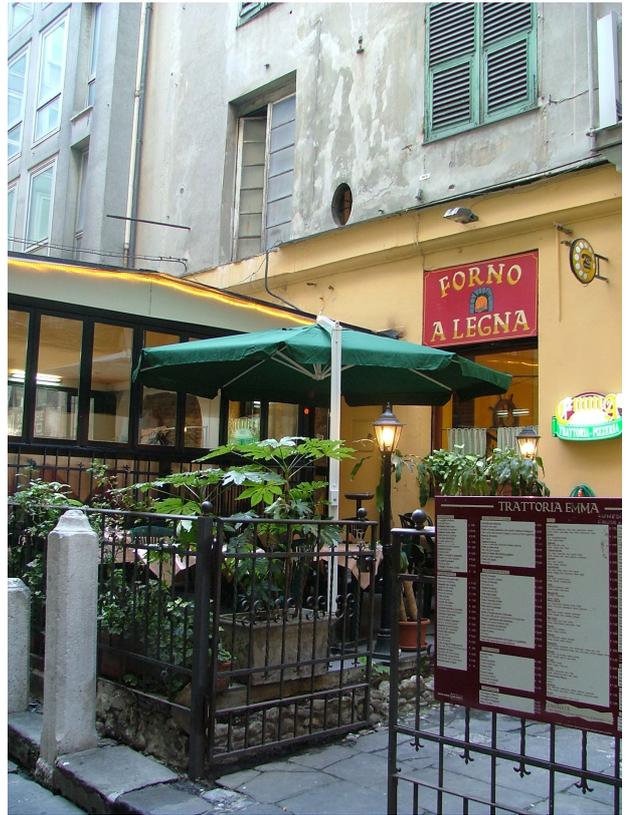
Corpo edilizio N.2

Via di Sottoripa 1A	CAA 4282/2010	Opere interne	
Via di Sottoripa 1A	DIA 5068/2010	Opere interne con frazionamento e cambio d'uso	
p.zza del Seriglio 12	C8991 del 1/04/86 (provv.1335 del 6/11/1989)	Condono edilizio per mantenimento opere veranda già oggetto di precario edilizio.	*2
