Scheda Analisi N.34 "Ghetto - via Bensa/vico di S.Filippo"

INDIVIDUAZIONE CORPI EDILIZI

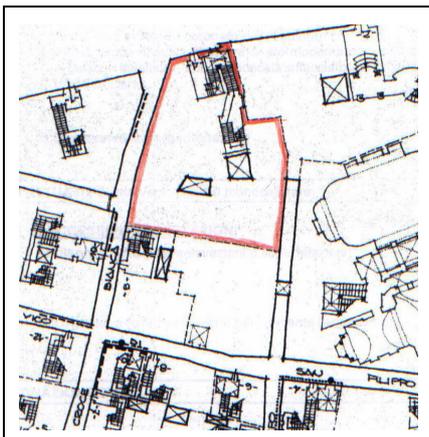
Scheda N. 66

INDIRIZZO	SCHEDA BANCA DATI	PROPRIETA'	P.U.C.	VINCOLI	NOTE	Rif. Stralcio P.U.C.
—	66	privata	AC, cat. f	—	Corpo basso di risulta sul retro dell'edificio di via Bensa 4 a cui fa capo.	*1
—	66	privata	AC, cat. f	—	Parte retrostante del sedime dell'edificio di via Bensa 4, articolato su sette piani.	*2
Vico di San Filippo 1-3	—	pubblica	AC, cat. f	—	L'edificio, posto sul retro del complesso di San Filippo (Chiesa e Oratorio) risulta allo stesso collegato tramite un corpo che sovrappassa l'ex vicolo (vico del Campo).	*3

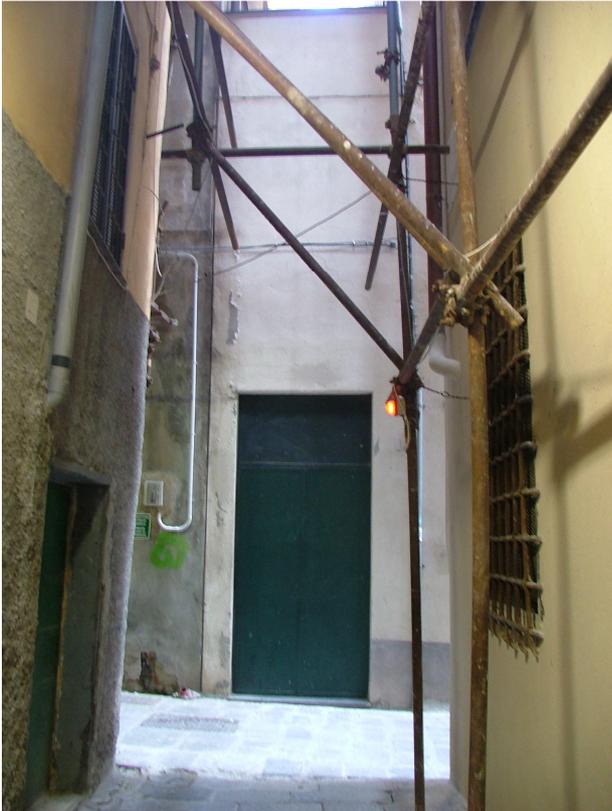
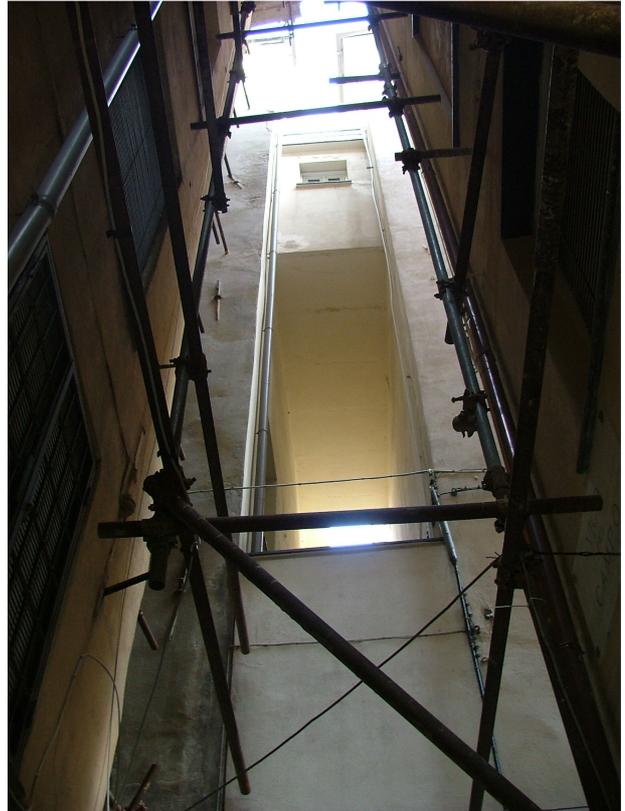
*Vico del Campo (chiusura vicolo tra il corpo N.3 e l'edificio di categ. "b")*

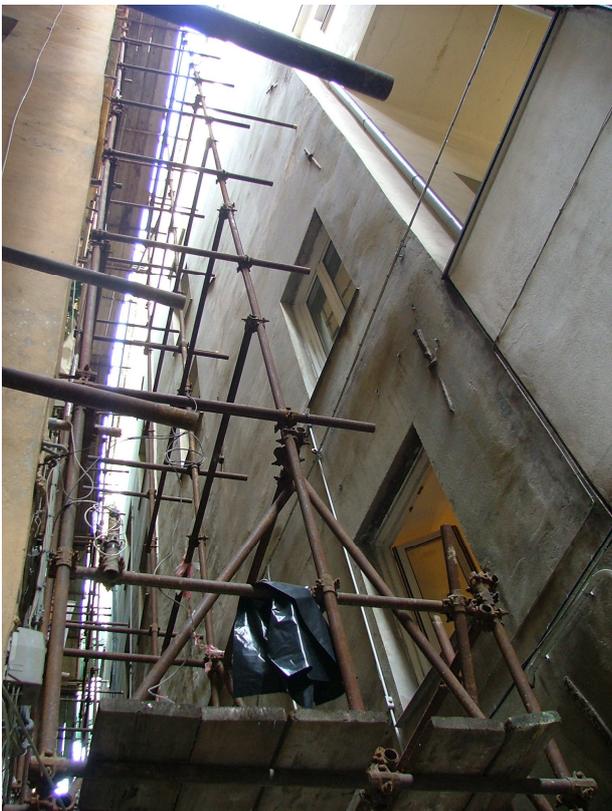
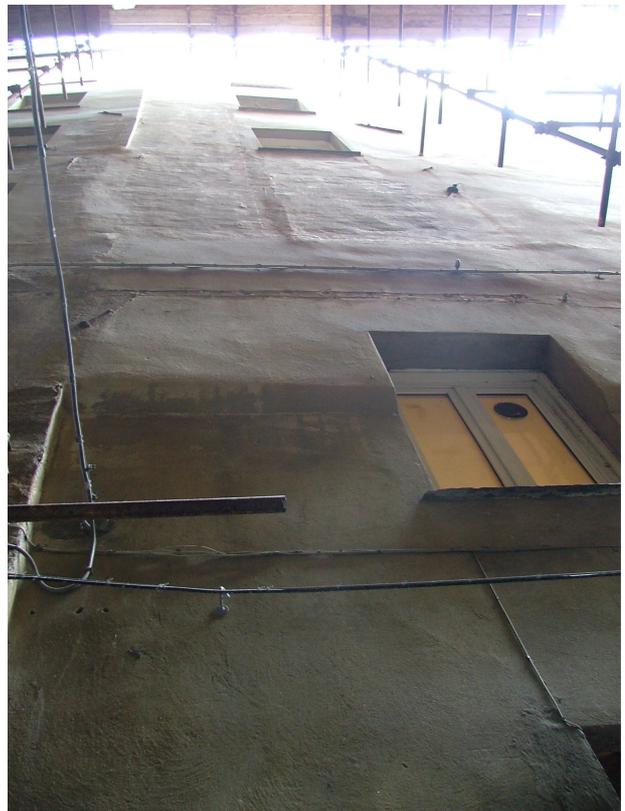
Il **corpo \*3** risulta oggetto di un intervento, compreso tra quelli previsti dal Contratto di Quartiere del Ghetto, che, a fronte di un finanziamento pubblico di tipo sociale, prevede l'insediamento di una scuola materna e residenze di piccolo taglio.

*Vico di San Filippo (corpo N.3)*

Relativamente al **corpo \*3**, a fronte dell'attuazione dell'intervento di cui sopra, si **modifica** la categoria da **"f"** a **"c"**.

- revisione del rilievo dei corpi edilizi in esame come da progetti approvati
- corpo \*3: adeguamento categoria da "f" a "c"

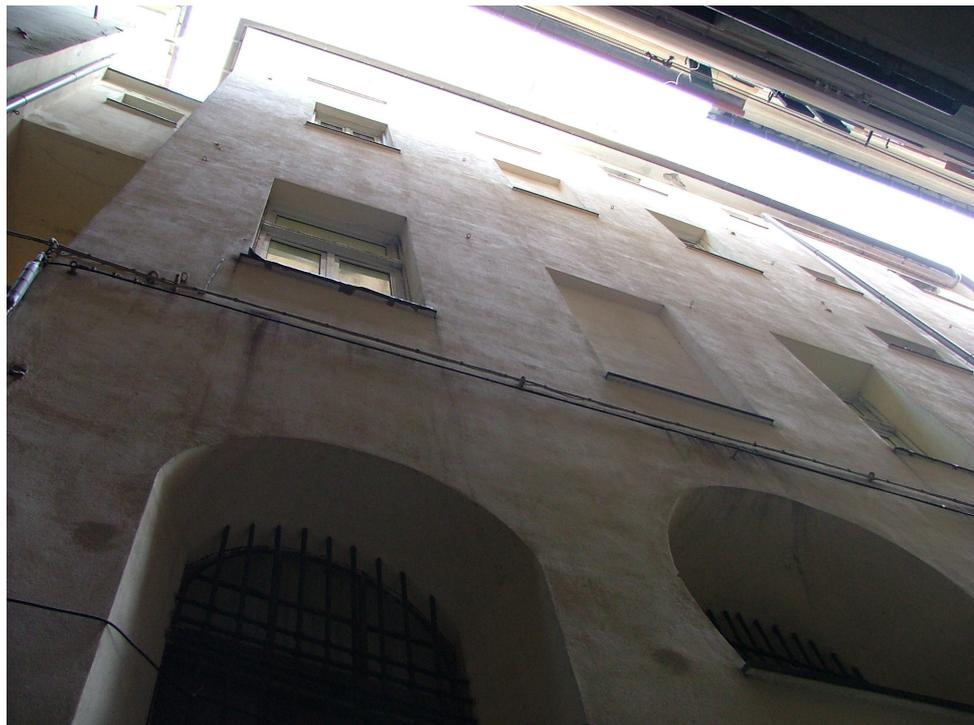
*Vico di San Filippo (edificio di categ. "b" collegato al corpo N.3)*
