Scuola primaria Nazario Sauro – Asilo Nido Fata Morgana - E168

REPORT DI INDAGINE TERMOGRAFICA SECONDO UNI EN 13187:2000

FONDO KYOTO - SCUOLA 3

Febbraio 2018

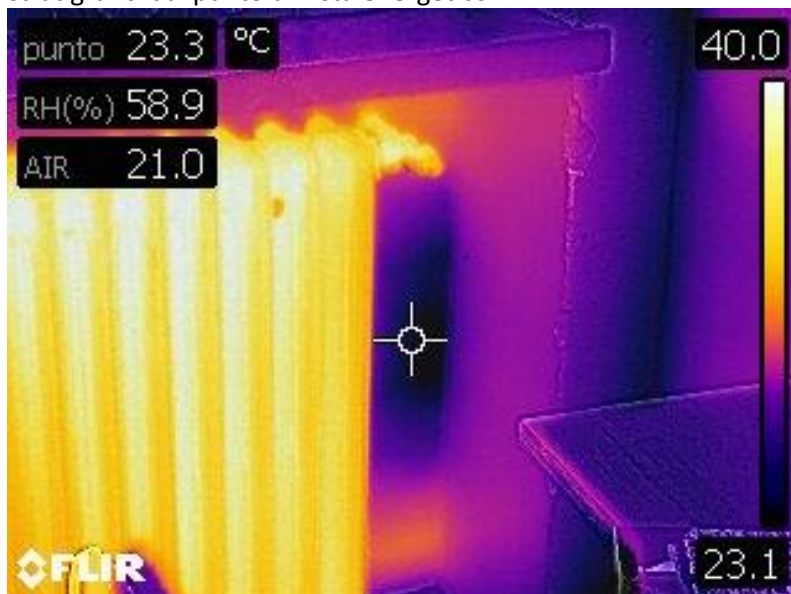
Figura 2.2 – Immagine termografica nicchia sottofinestra

L'immagine riportata in Figura 1.2 si riferisce a un'aula della scuola ed in particolare alla nicchia sottofinestra; risulta evidente come il rassottigliamento della pareti comporti un aumento della dispersione in questi punti, che rappresentano pertanto delle criticità dal punto di vista termico.

- in corrispondenza dei serramenti sono presenti rassottigliamenti delle pareti per l'alloggiamento dei radiatori che comportando una maggiore dispersione del calore e rappresentano un evidente ponte termico sulla facciata dell'edificio stesso;
- i serramenti hanno prestazioni termiche inferiori rispetto alle pareti verticali su cui insistono;
- la struttura dell'edificio è realizzata con telaio in c.a. e tamponamenti in muratura.

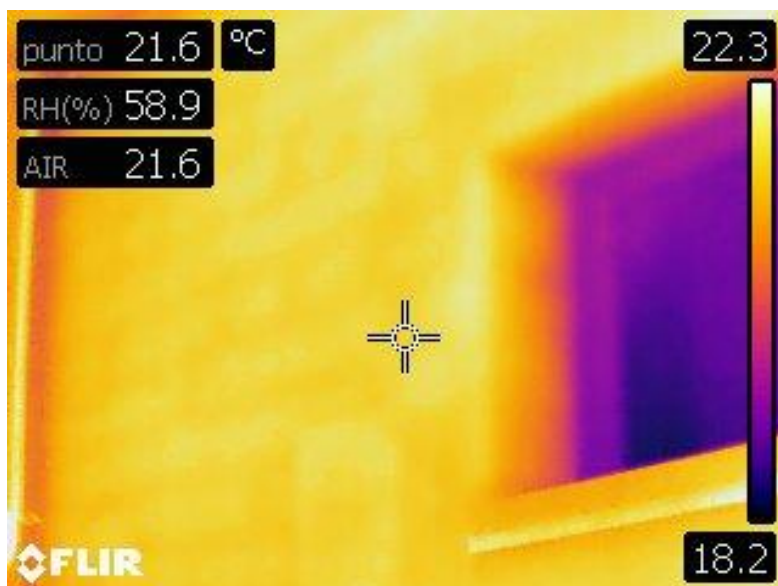
Figura 2.3 – Immagine termografica parete perimetrale

L'immagine riportata in Figura 1.3 si riferisce a un'aula della scuola ed in particolare alla parete perimetrale verso l'esterno; risulta mediamente evidente la struttura in mattoni della parete stessa. Si rileva inoltre come i serramenti abbiano una prestazione termica inferiore rispetto alla parete stessa.
