Asilo nido “LO SCOIATTOLO”

ALLEGATO C_REPORT DI INDAGINE TERMOGRAFICA

FONDO KYOTO - SCUOLA 3

COMUNE DI GENOVA

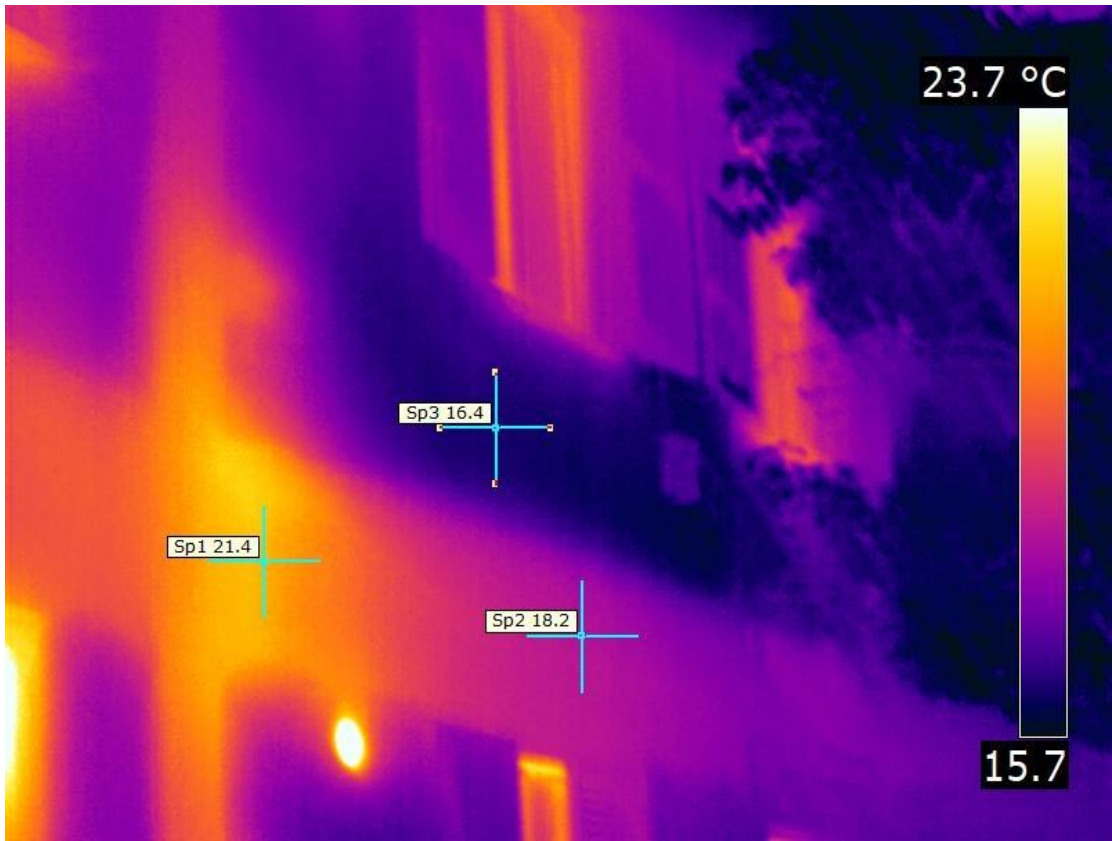
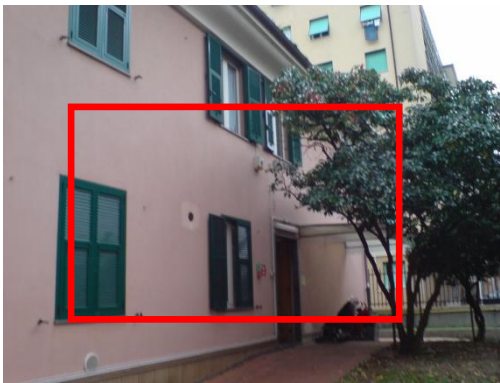
TERMOGRAFIA		ESTERNO
Localizzazione	Dati tecnici	
Edificio: Asilo Nido “Lo scoiattolo” Ubicazione: Via Monte Pertica civ. 11-11a	Modello termocamera: FLIR B620 Data immagine: 23/11/2017 Emissività: 0,86 Temperatura atmosferica: 17,10°C UR: 66,40% Distanza oggetto: 10m	
Immagine termografica IR_45228

Immagine visibile DC_45229

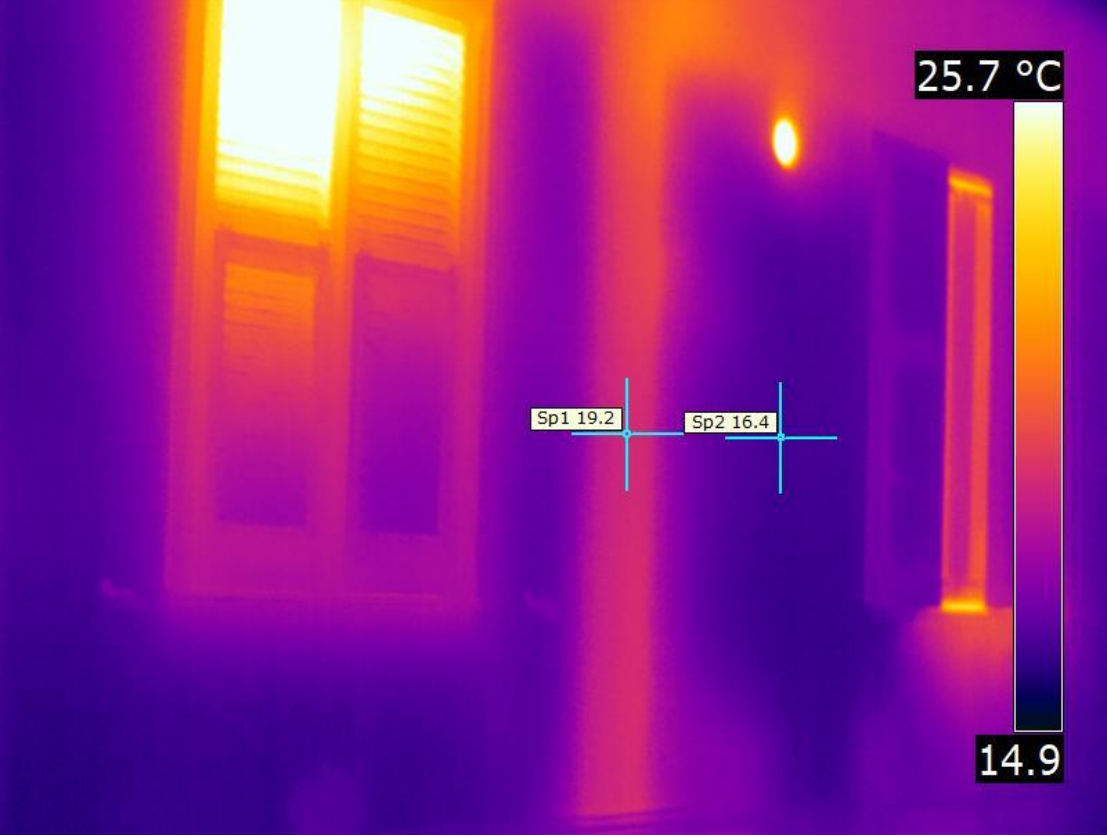
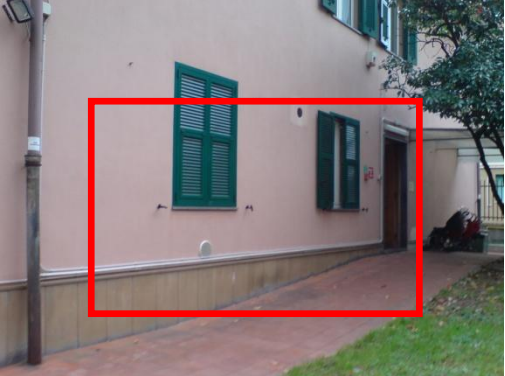
TERMOGRAFIA		ESTERNO
Localizzazione	Dati tecnici	
Edificio: Asilo Nido “Lo scoiattolo” Ubicazione: Via Monte Pertica civ. 11-11a	Modello termocamera: FLIR B620 Data immagine: 23/11/2017 Emissività: 0,86 Temperatura atmosferica: 17,10°C UR: 66,40% Distanza oggetto: 10m	
Immagine termografica IR_45230

Immagine visibile DC_45231

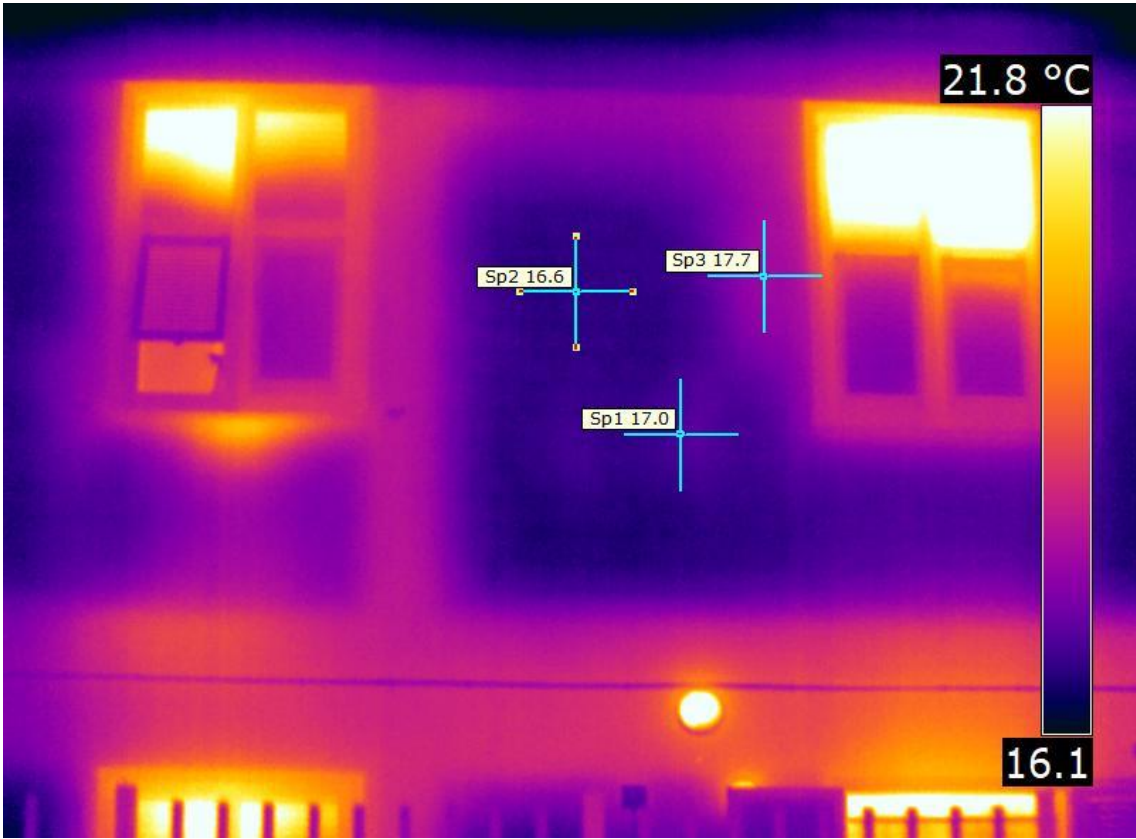
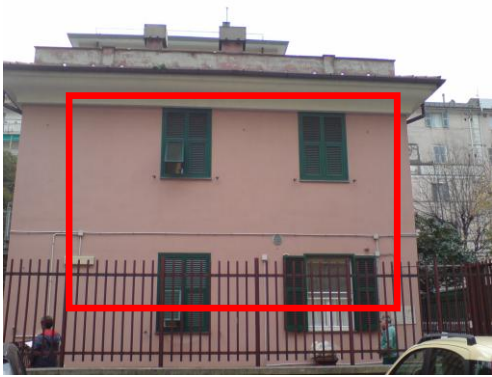
TERMOGRAFIA		ESTERNO
Localizzazione	Dati tecnici	
Edificio: Asilo Nido “Lo scoiattolo” Ubicazione: Via Monte Pertica civ. 11-11a	Modello termocamera: FLIR B620 Data immagine: 23/11/2017 Emissività: 0,86 Temperatura atmosferica: 17,10°C UR: 66,40% Distanza oggetto: 10m	
Immagine termografica IR_45232

Immagine visibile DC_45233

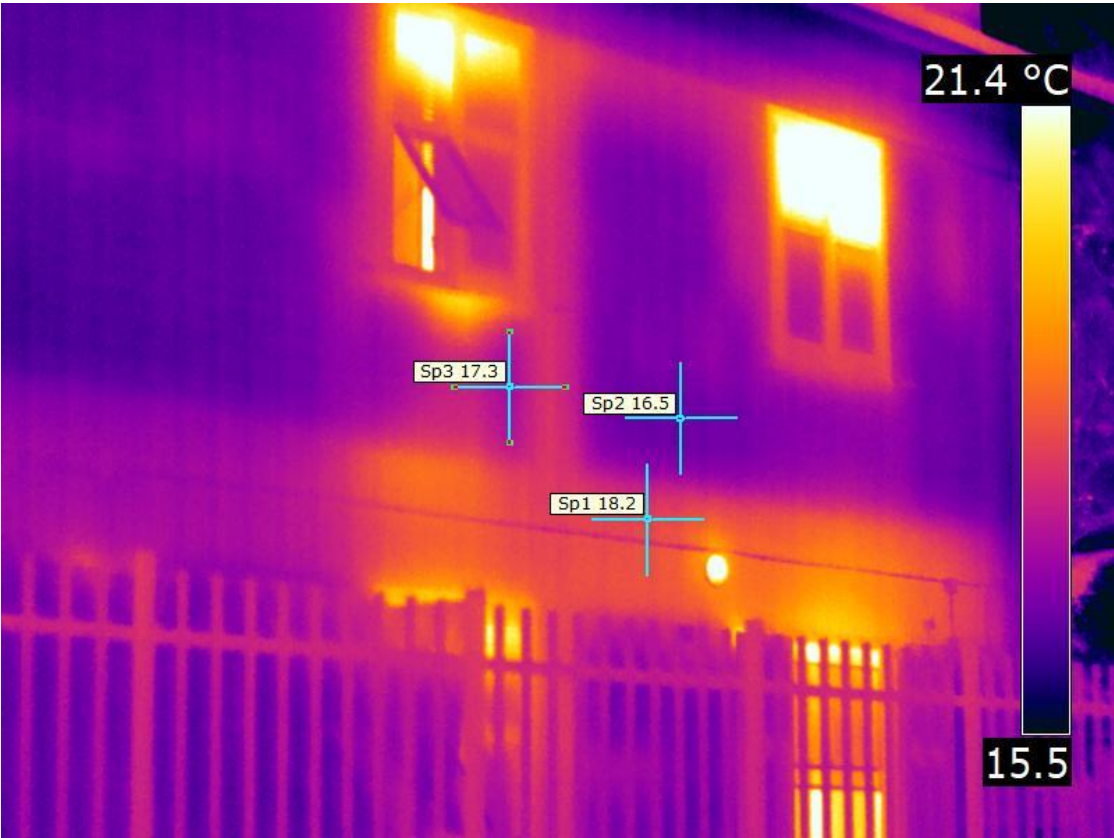
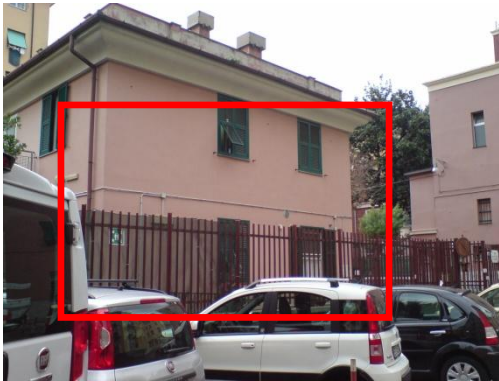
TERMOGRAFIA		ESTERNO
Localizzazione	Dati tecnici	
Edificio: Asilo Nido “Lo scoiattolo” Ubicazione: Via Monte Pertica civ. 11-11a	Modello termocamera: FLIR B620 Data immagine: 23/11/2017 Emissività: 0,86 Temperatura atmosferica: 17,10°C UR: 66,40% Distanza oggetto: 10m	
Immagine termografica IR_45234

Immagine visibile DC_45235

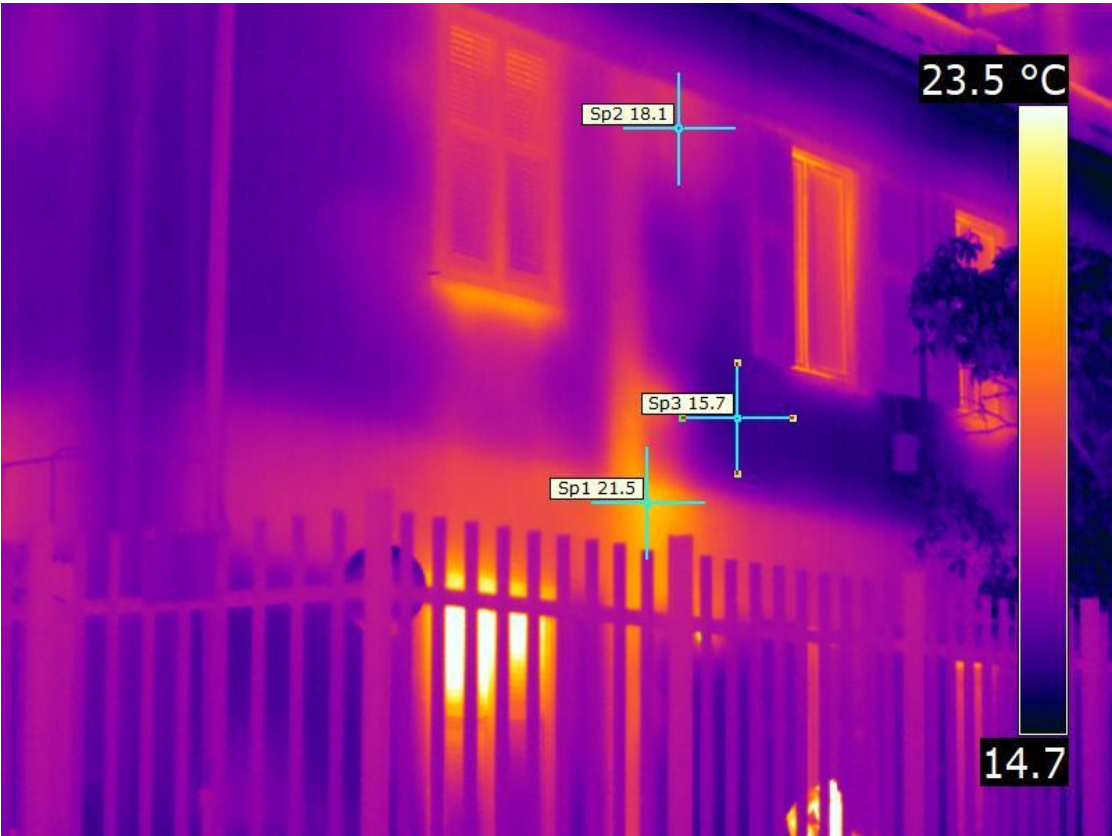
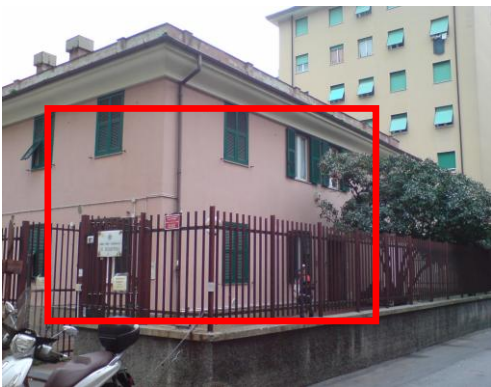
TERMOGRAFIA		ESTERNO
Localizzazione	Dati tecnici	
Edificio: Asilo Nido “Lo scoiattolo” Ubicazione: Via Monte Pertica civ. 11-11a	Modello termocamera: FLIR B620 Data immagine: 23/11/2017 Emissività: 0,86 Temperatura atmosferica: 17,10°C UR: 66,40% Distanza oggetto: 10m	
Immagine termografica IR_45236

Immagine visibile DC_45237

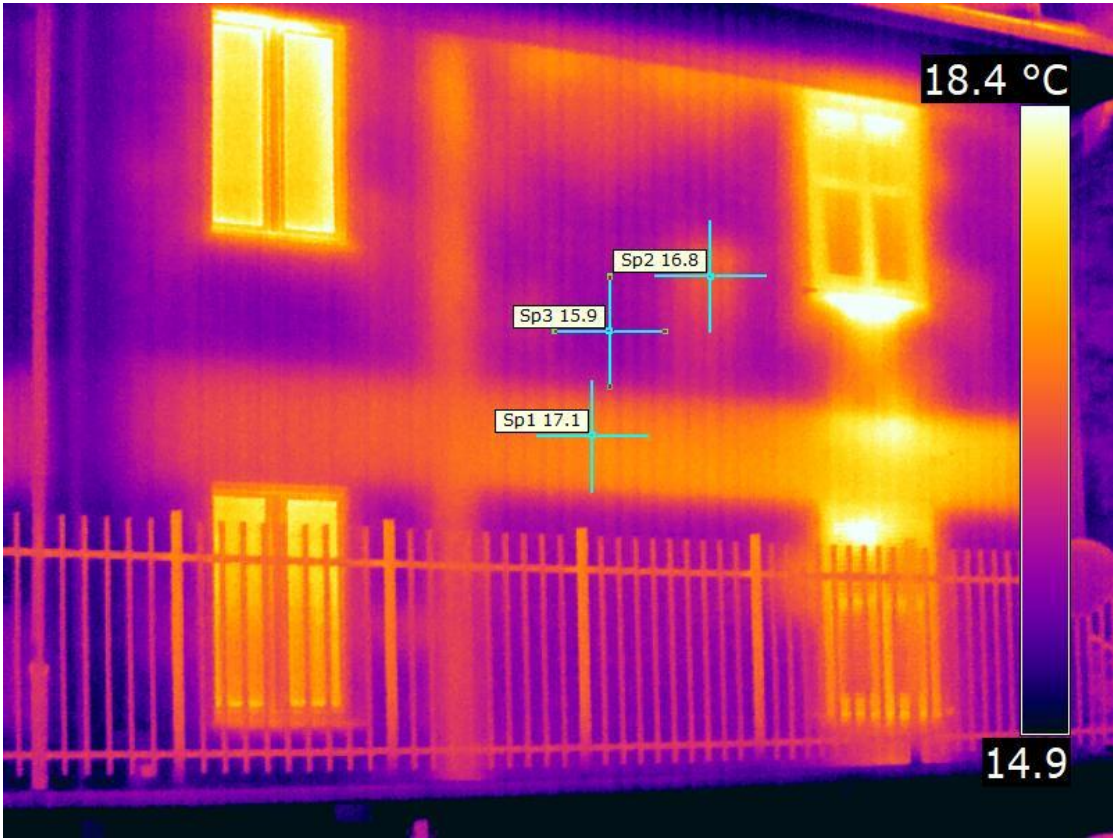
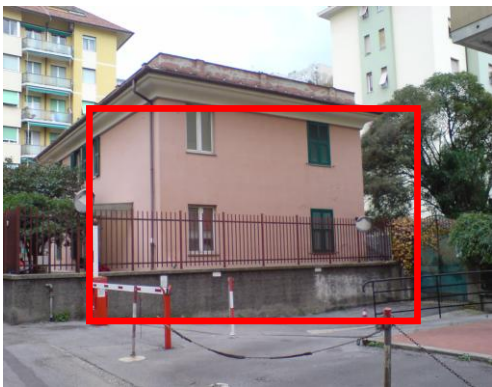
TERMOGRAFIA		ESTERNO
Localizzazione	Dati tecnici	
Edificio: Asilo Nido “Lo scoiattolo” Ubicazione: Via Monte Pertica civ. 11-11a	Modello termocamera: FLIR B620 Data immagine: 23/11/2017 Emissività: 0,86 Temperatura atmosferica: 17,10°C UR: 66,40% Distanza oggetto: 15m	
Immagine termografica IR_45238

Immagine visibile DC_45239

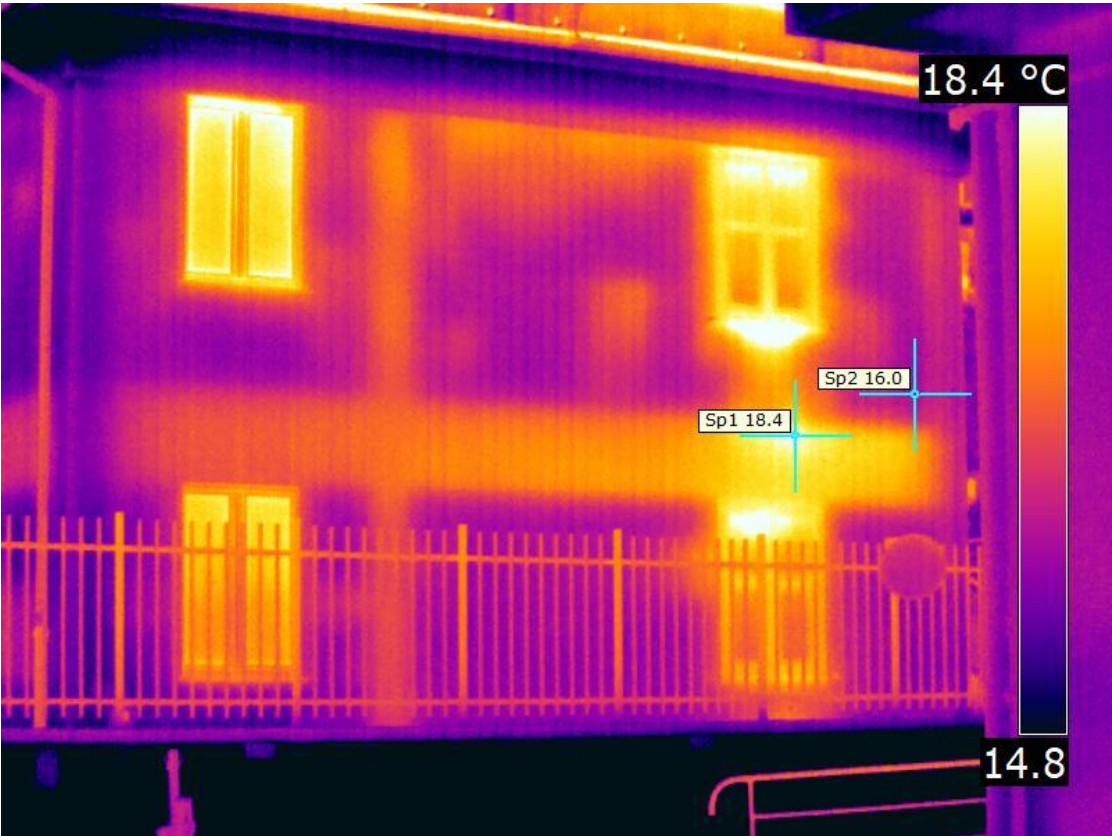
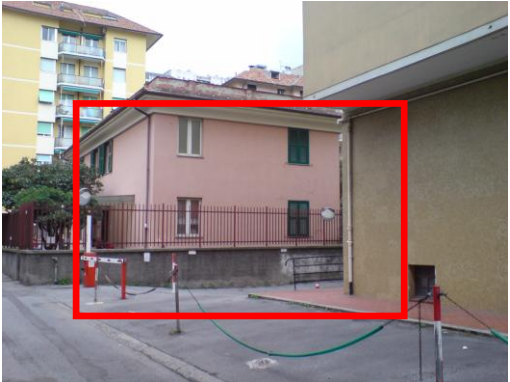
TERMOGRAFIA		ESTERNO
Localizzazione	Dati tecnici	
Edificio: Asilo Nido “Lo scoiattolo” Ubicazione: Via Monte Pertica civ. 11-11a	Modello termocamera: FLIR B620 Data immagine: 23/11/2017 Emissività: 0,86 Temperatura atmosferica: 17,10°C UR: 66,40% Distanza oggetto: 15m	
Immagine termografica IR_45240

Immagine visibile DC_45241

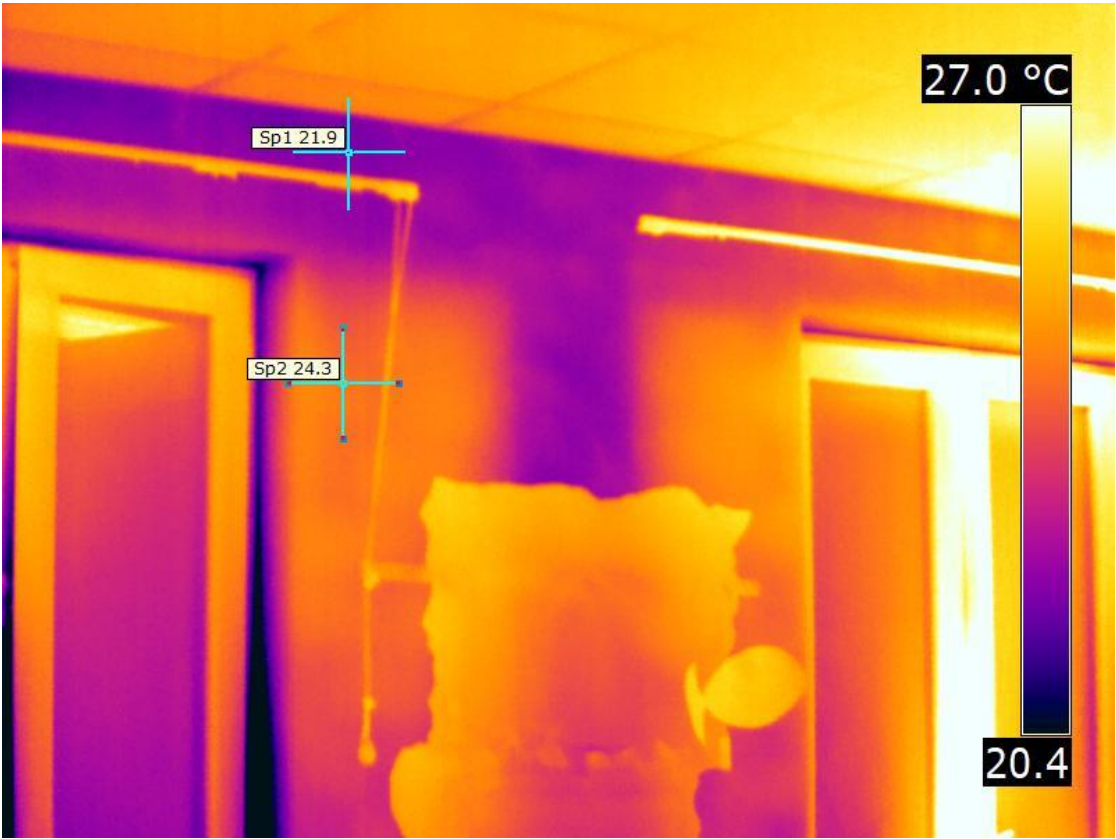
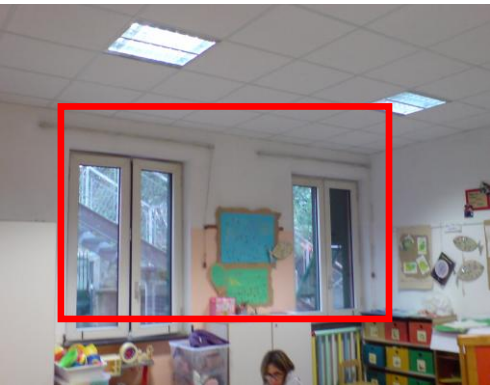
TERMOGRAFIA		INTERNO
Localizzazione	Dati tecnici	
Edificio: Asilo Nido “Lo scoiattolo” Ubicazione: Via Monte Pertica civ. 11-11a	Modello termocamera: FLIR B620 Data immagine: 23/11/2017 Emissività: 0,86 Temperatura atmosferica: 23,00°C UR: 57,40% Distanza oggetto: 3m	
Immagine termografica IR_45242

Immagine visibile DC_45243

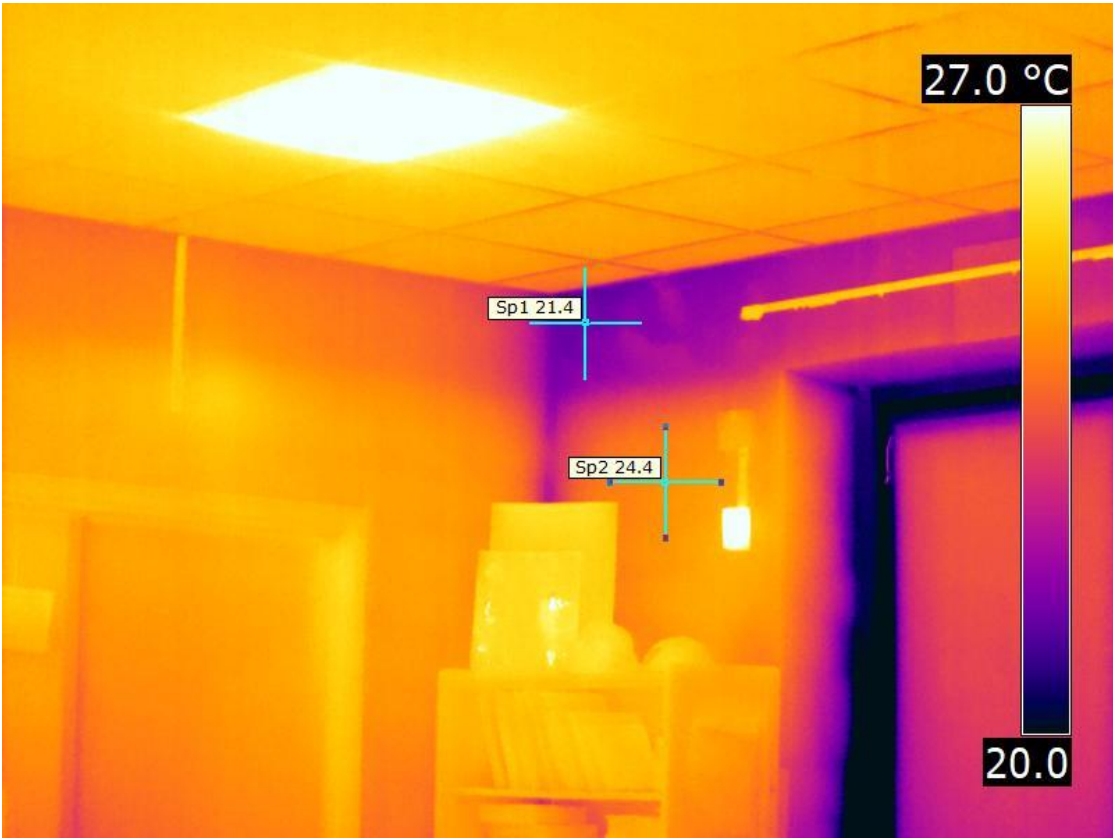
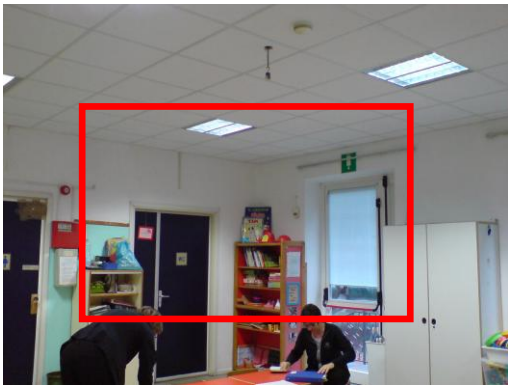
TERMOGRAFIA		INTERNO
Localizzazione	Dati tecnici	
Edificio: Asilo Nido “Lo scoiattolo” Ubicazione: Via Monte Pertica civ. 11-11a	Modello termocamera: FLIR B620 Data immagine: 23/11/2017 Emissività: 0,86 Temperatura atmosferica: 23,00°C UR: 57,40% Distanza oggetto: 5m	
Immagine termografica IR_45244

Immagine visibile DC_45245

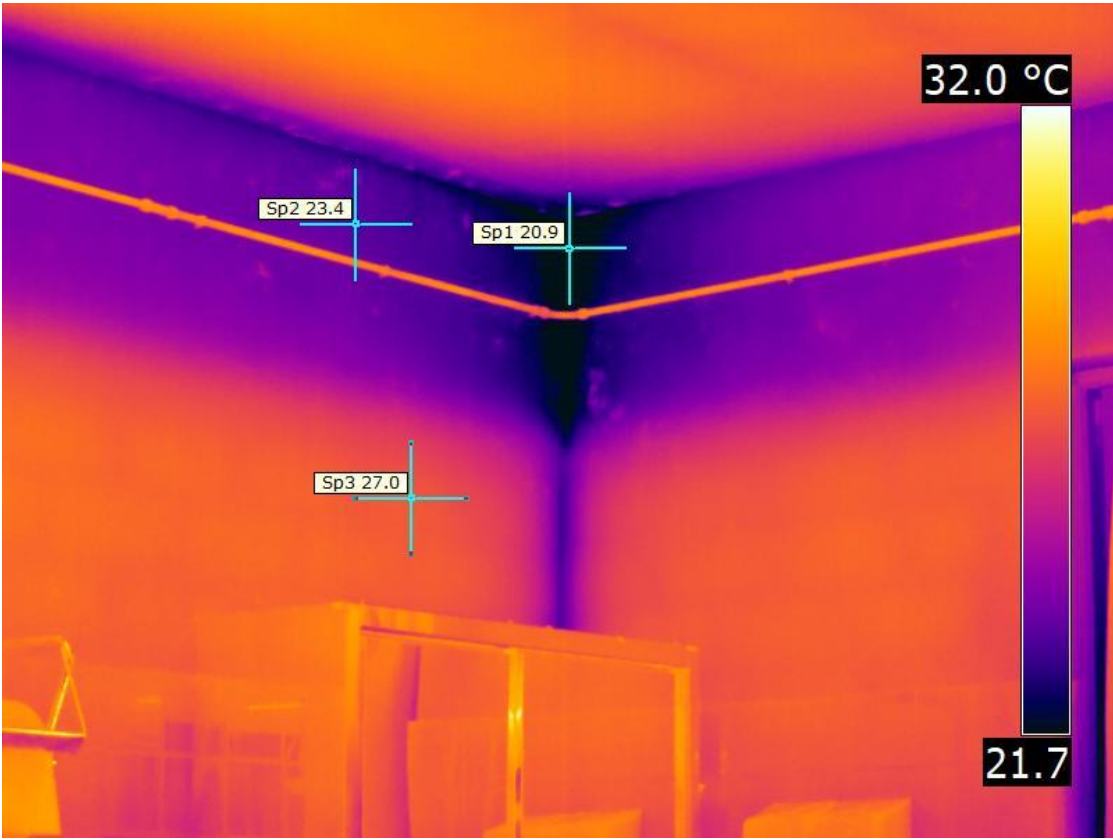
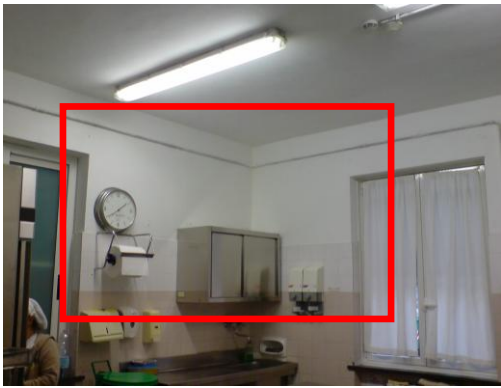
TERMOGRAFIA		INTERNO
Localizzazione	Dati tecnici	
Edificio: Asilo Nido “Lo scoiattolo” Ubicazione: Via Monte Pertica civ. 11-11a	Modello termocamera: FLIR B620 Data immagine: 23/11/2017 Emissività: 0,86 Temperatura atmosferica: 23,00°C UR: 57,40% Distanza oggetto: 3m	
Immagine termografica IR_45246

Immagine visibile DC_45247

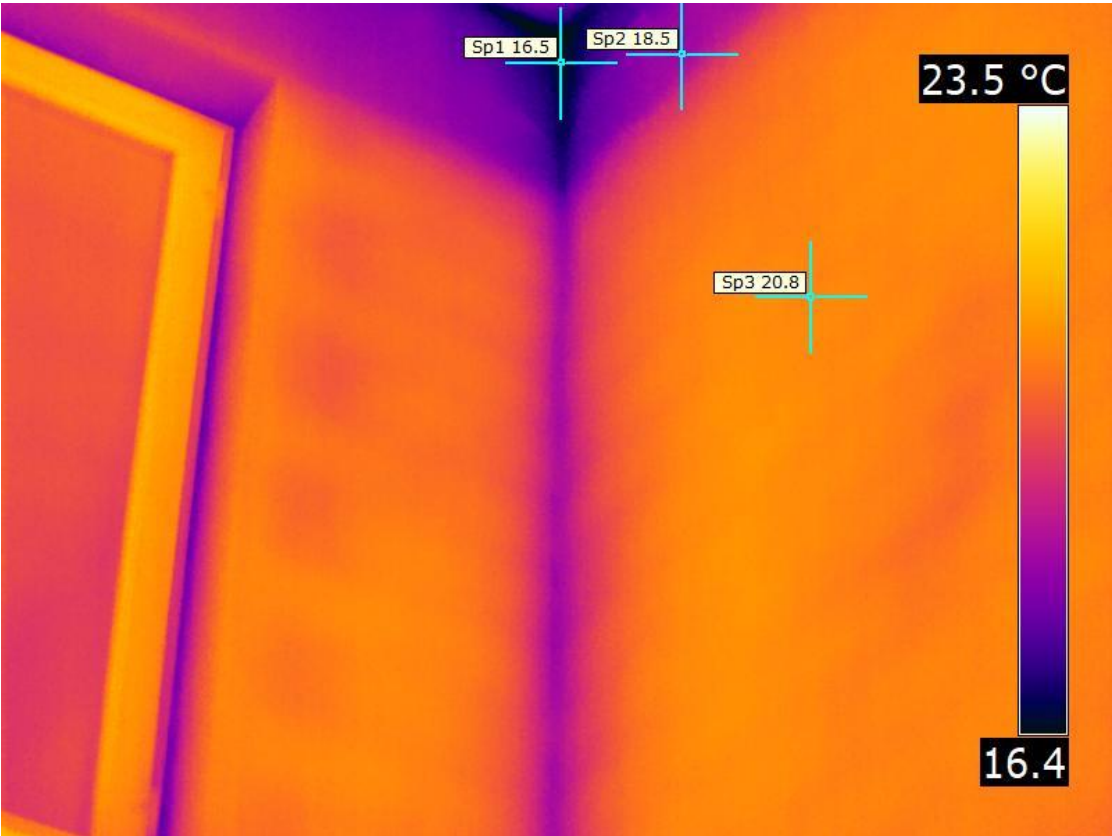
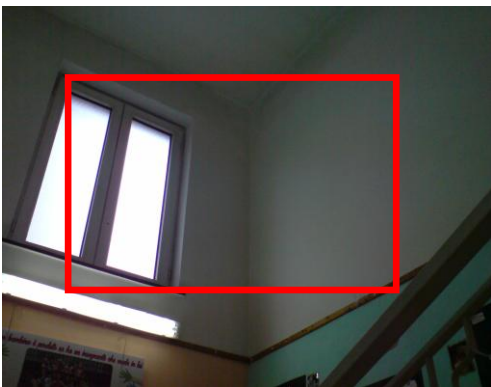
TERMOGRAFIA		INTERNO
Localizzazione	Dati tecnici	
Edificio: Asilo Nido “Lo scoiattolo” Ubicazione: Via Monte Pertica civ. 11-11a	Modello termocamera: FLIR B620 Data immagine: 23/11/2017 Emissività: 0,86 Temperatura atmosferica: 23,00°C UR: 57,40% Distanza oggetto: 3m	
Immagine termografica IR_45248

Immagine visibile DC_45249

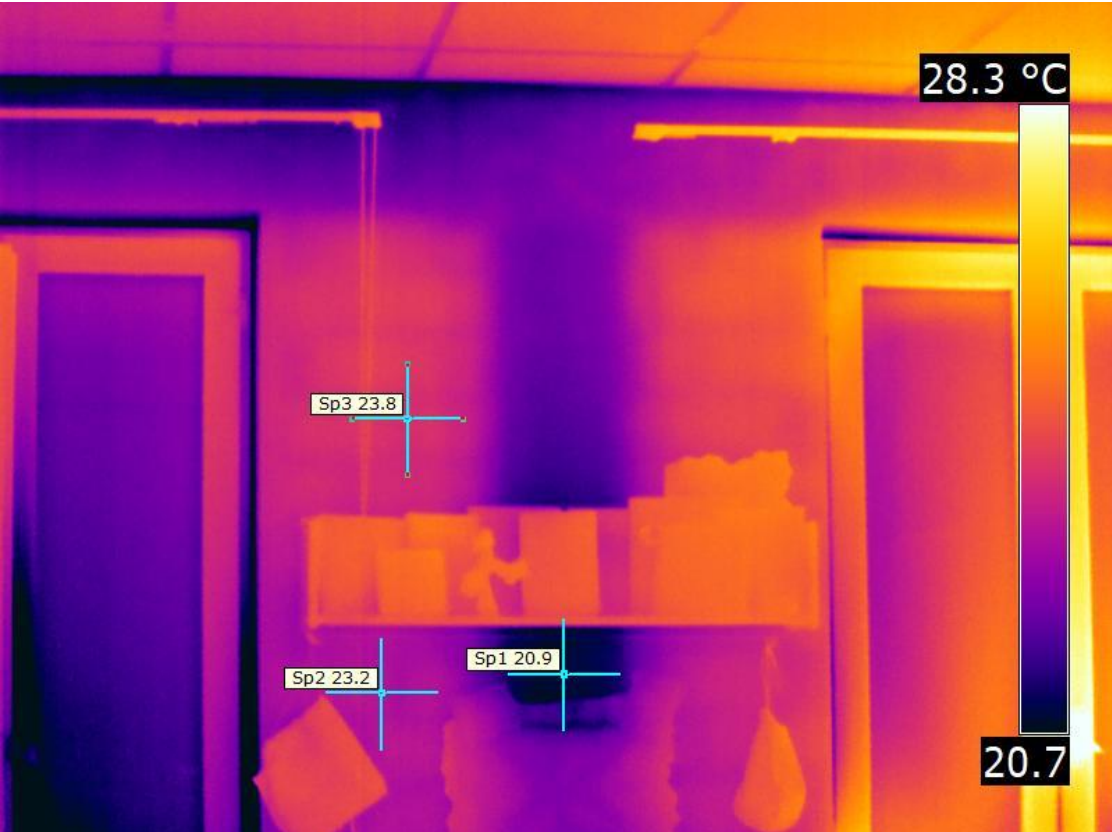
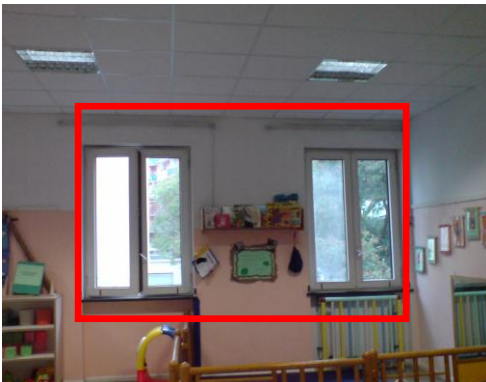
TERMOGRAFIA		INTERNO
Localizzazione	Dati tecnici	
Edificio: Asilo Nido “Lo scoiattolo” Ubicazione: Via Monte Pertica civ. 11-11a	Modello termocamera: FLIR B620 Data immagine: 23/11/2017 Emissività: 0,86 Temperatura atmosferica: 23,00°C UR: 57,40% Distanza oggetto: 3m	
Immagine termografica IR_45250

Immagine visibile DC_45251

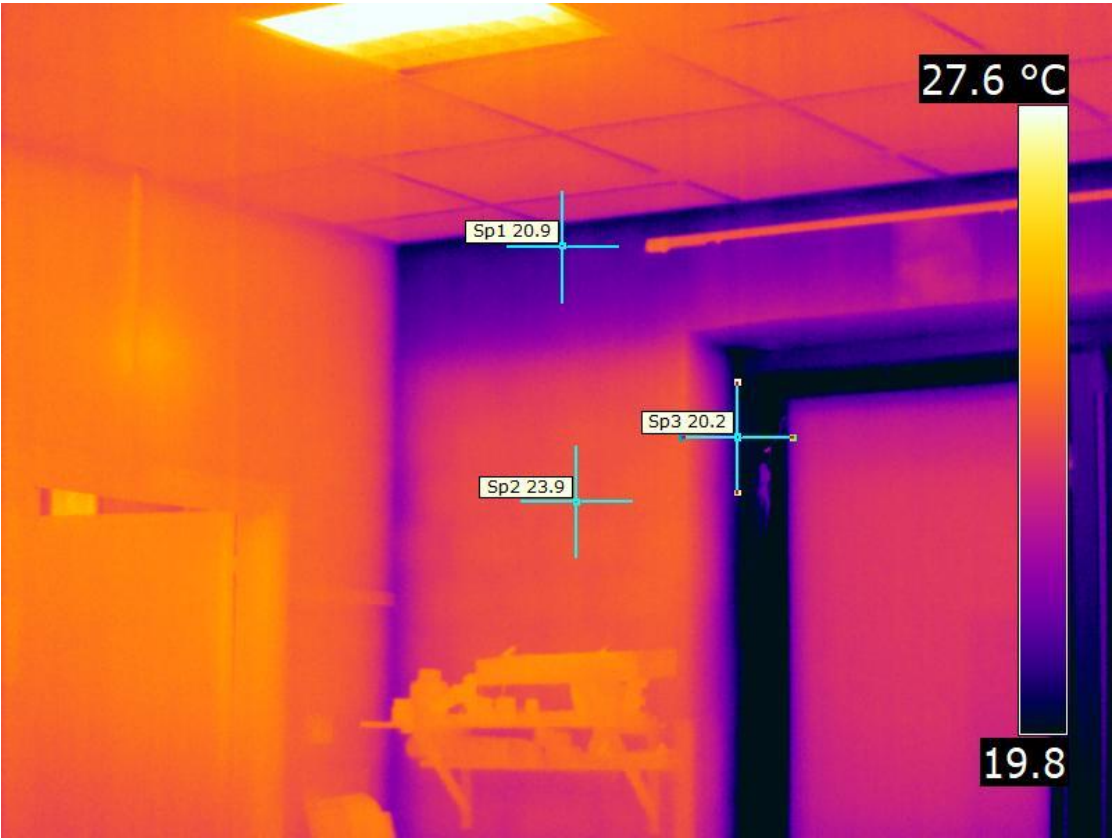
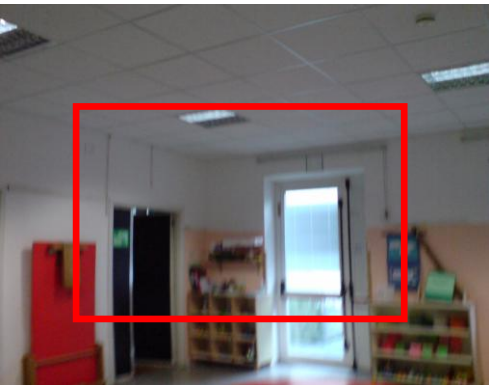
TERMOGRAFIA		INTERNO
Localizzazione	Dati tecnici	
Edificio: Asilo Nido “Lo scoiattolo” Ubicazione: Via Monte Pertica civ. 11-11a	Modello termocamera: FLIR B620 Data immagine: 23/11/2017 Emissività: 0,86 Temperatura atmosferica: 23,00°C UR: 57,40% Distanza oggetto: 3m	
Immagine termografica IR_45252

Immagine visibile DC_45253

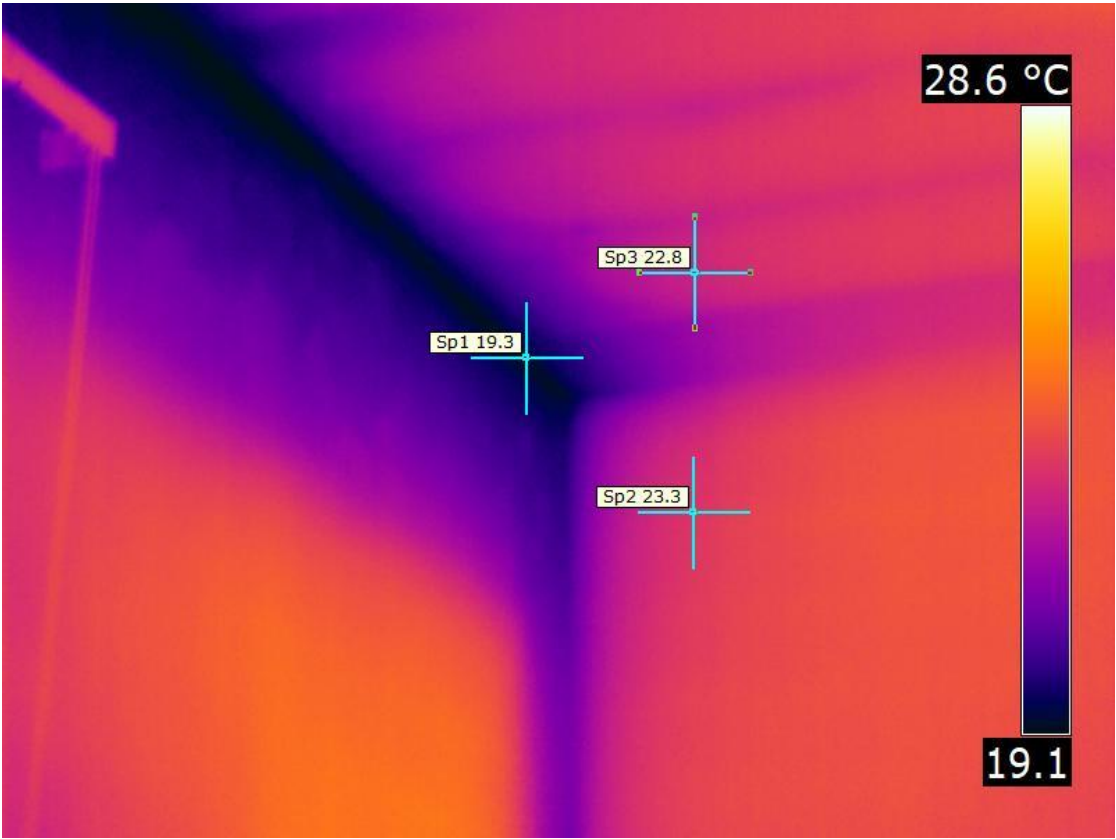
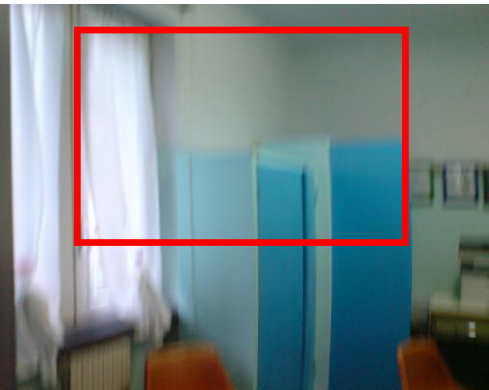
TERMOGRAFIA		INTERNO
Localizzazione	Dati tecnici	
Edificio: Asilo Nido “Lo scoiattolo” Ubicazione: Via Monte Pertica civ. 11-11a	Modello termocamera: FLIR B620 Data immagine: 23/11/2017 Emissività: 0,86 Temperatura atmosferica: 23,00°C UR: 57,40% Distanza oggetto: 3m	
Immagine termografica IR_45254

Immagine visibile DC_45255
