ALLEGATO C

REPORT TERMOGRAFICO

Ai fini di un'identificazione più precisa delle caratteristiche dei componenti dell'involucro opaco si è proceduto, in sede di sopralluogo, alla realizzazione di un rilievo termografico eseguito tramite l'utilizzo di termo camera FLIR E40.

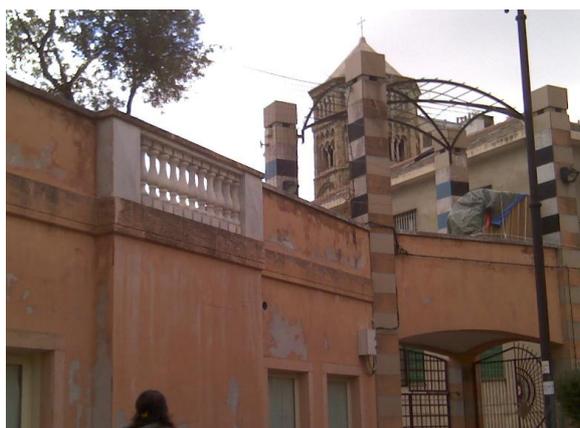
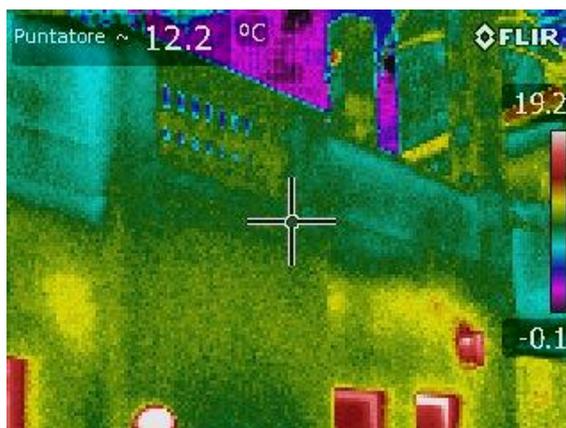
Figura 1: Prospetto principale ovest P1e P2

Figura 2: Termogramma

- La struttura opaca di facciata in generale risulta abbastanza omogenea con pochi ponti termici importanti, e solo lievemente tra i solai di piano.
- La facciata del piano terzo presenta temperature superficiali più alte rispetto ai piani inferiori.
- Sia dalla termografia esterna che interna è possibile notare la presenza di pilastri interposti tra le aperture del terzo piano, così come un elevato ponte termico di copertura. Dall'interno è possibile vedere nettamente la composizione del solaio di copertura in laterocemento, con travetti più freddi rispetto alle pignatte; ciò indica una maggiore dispersione in direzione dei travetti strutturali.
- Dalle immagini termografiche interne del P3 è possibile notare il tamponamento delle pareti perimetrali con mattoni pieni o semipieni.

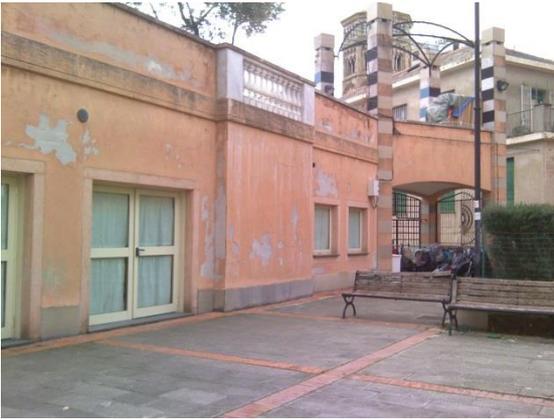
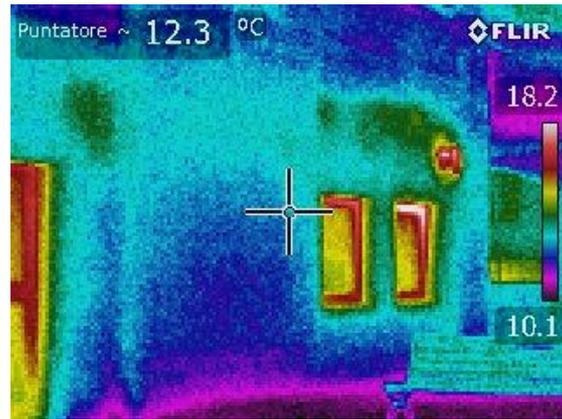
Figura 3: Prospetto principale P2 e P3

Figura 4: Termogramma

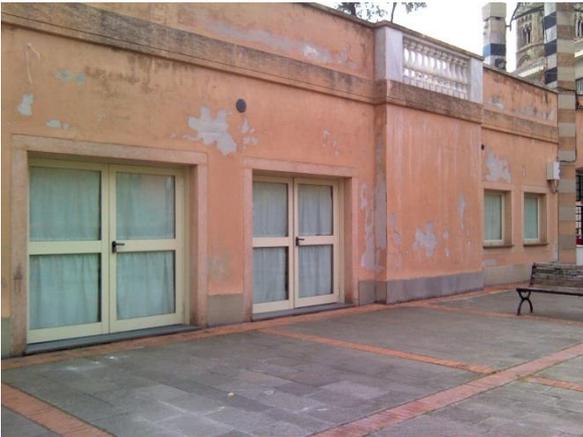
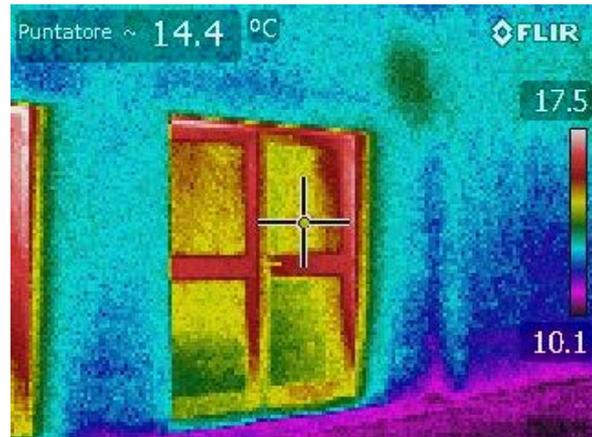
Figura 5: Parete ovest

Figura 6: Termogramma

- I telai dei serramenti hanno dispersioni molto maggiori rispetto alla parete opaca e della stessa vetrocamera
- Presenza di ponte termico tra parete e serramento
- Non sono quasi visibili gradienti di temperatura tra l'architrave dell'apertura ed il resto della parete.
