**Liceo classico A.D'Oria - Scuola Media D'Oria Pascoli
E287
VIA ARMANDO DIAZ, 8 GENOVA**

RAPPORTO DI DIAGNOSI ENERGETICA
FONDO KYOTO - SCUOLA 3

REPORT DI INDAGINE TERMOGRAFICA SECONDO UNI EN 13187:2000

FONDO KYOTO - SCUOLA 3
Giugno 2018

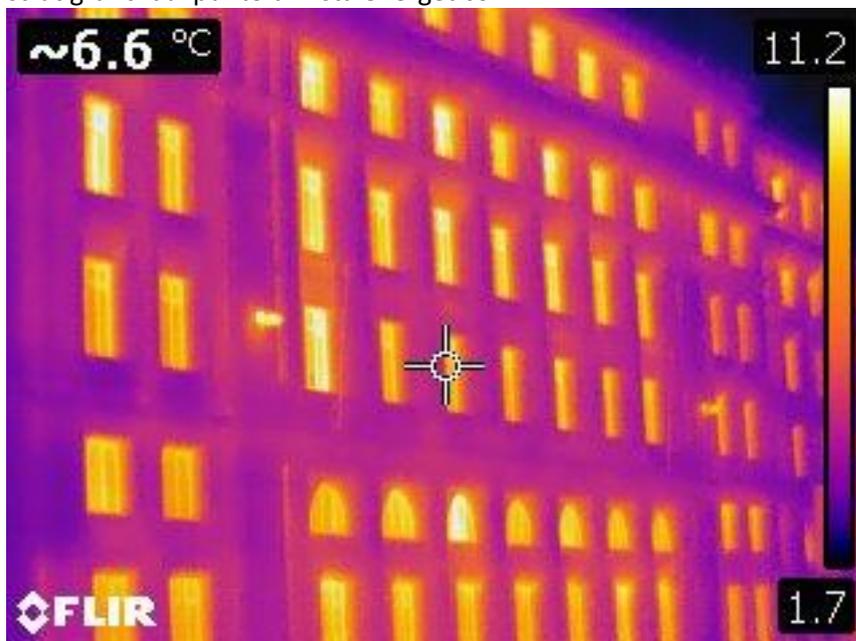
Figura 2.2 – Immagine termografica pareti esterne

L’immagine riportata in Figura 1.2 si riferisce alla facciata esterna principale del complesso scolastico; risulta evidente come il comportamento termico delle pareti risulti abbastanza omogeneo tra un piano e l’altro e la struttura sia costituita da muratura portante.

- le pareti esterne presentano valori di trasmittanza simili tra un piano e l’altro;
- i serramenti hanno prestazioni termiche inferiori rispetto alla pareti verticali su cui insistono;
- la struttura dell’edificio è realizzata con pareti in muratura piena e struttura portante.

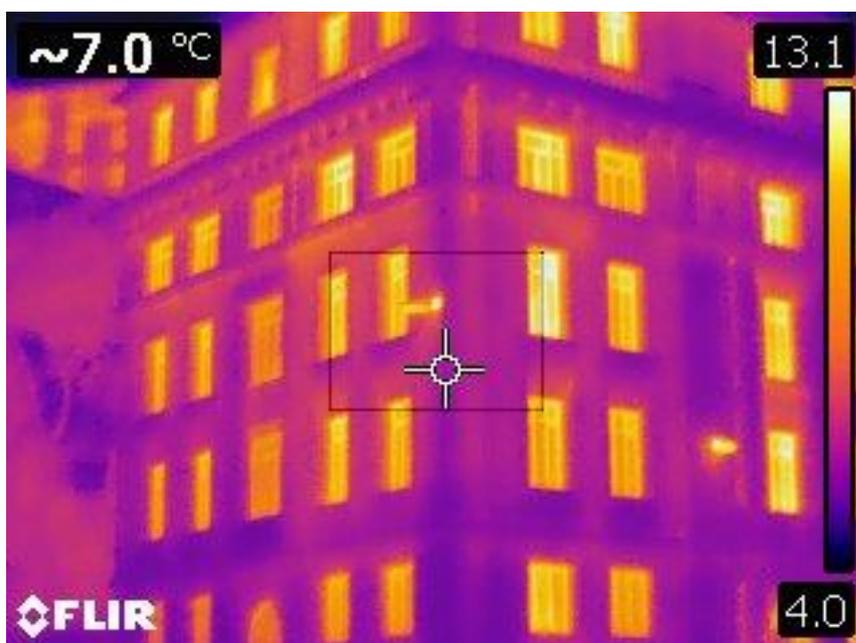
Figura 2.3 – Immagine termografica parete perimetrale

L’immagine riportata in Figura 1.3 si riferisce all’angolo nord est della facciata del complesso scolastico. Le considerazioni sono analoghe rispetto all’immagine precedente. Si può inoltre

evidenziare come i serramenti risultino molto poco performanti e fonte di grande dispersione di calore.
