PALAZZO VERDE E1436

Via del Molo 65A, Genova

RAPPORTO DI DIAGNOSI ENERGETICA
FONDO KYOTO - SCUOLA 3

RAPPORTO DI DIAGNOSI ENERGETICA

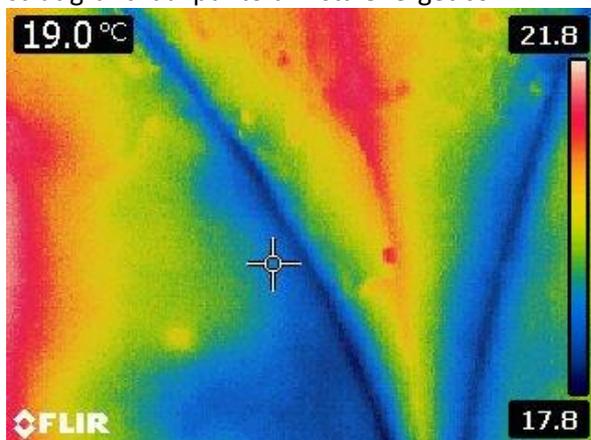
Figura 1.2 – Immagine termografica muro perimetrale

L'immagine riportata in Figura 1.2 si riferisce al muro perimetrale di un'aula; mentre la Figura 1.3 si riferisce al muro perimetrale con finestra. Entrambe le figure danno informazioni circa la tipologia costruttiva.

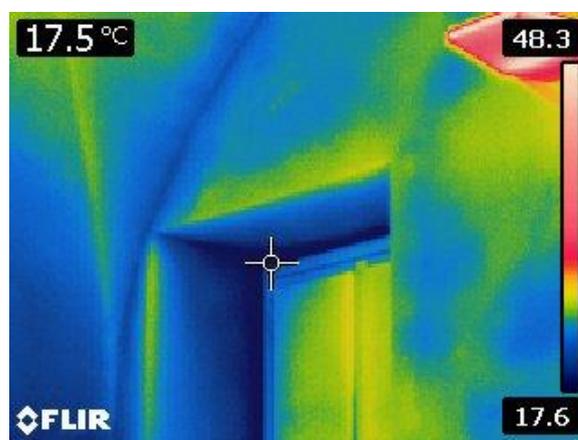
Figura 2.3 – Immagine termografica finestra e muro perimetrale

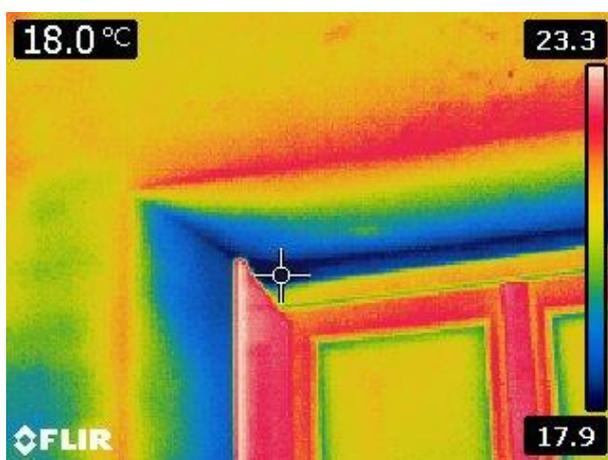
Figura 2.4 – Immagine termografica finestra

La Figura 1.5 evidenzia le dispersioni attraverso un ponte termico. La Figura 1.4, invece, mostra una scarsa prestazione termica dei serramenti.

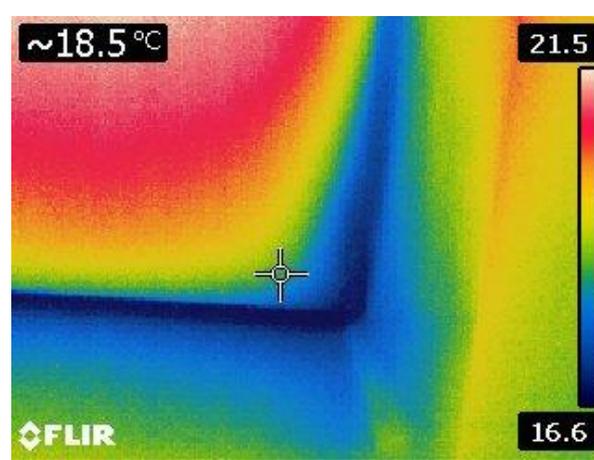
Figura 2.5 – Immagine termografica di un angolo del muro
