SCUOLA ELEMENTARE "BARRILI"

RAPPORTO DI DIAGNOSI ENERGETICA FONDO KYOTO - SCUOLA 3

SCUOLA ELEMENTARE “BARRILI”

RAPPORTO DI DIAGNOSI ENERGETICA

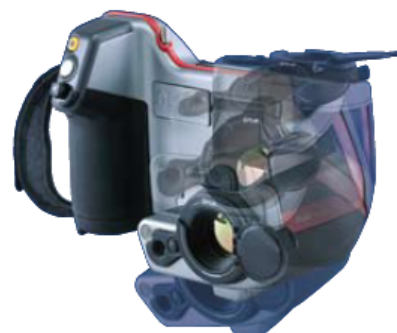
Figura 1.1 – Caratteristiche tecniche termocamera utilizzata per la prova

Al fine di eseguire l'esame termografico è stata utilizzata una Termocamera FLIR 340 con lente 25'. Si riportano di seguito le specifiche tecniche dello strumento da scheda fornita dal produttore.

FLIR T340 is a powerful, small and light infrared camera with a tiltable IR unit and touch screen interface. All T-series cameras are made for electrical and mechanical inspections.

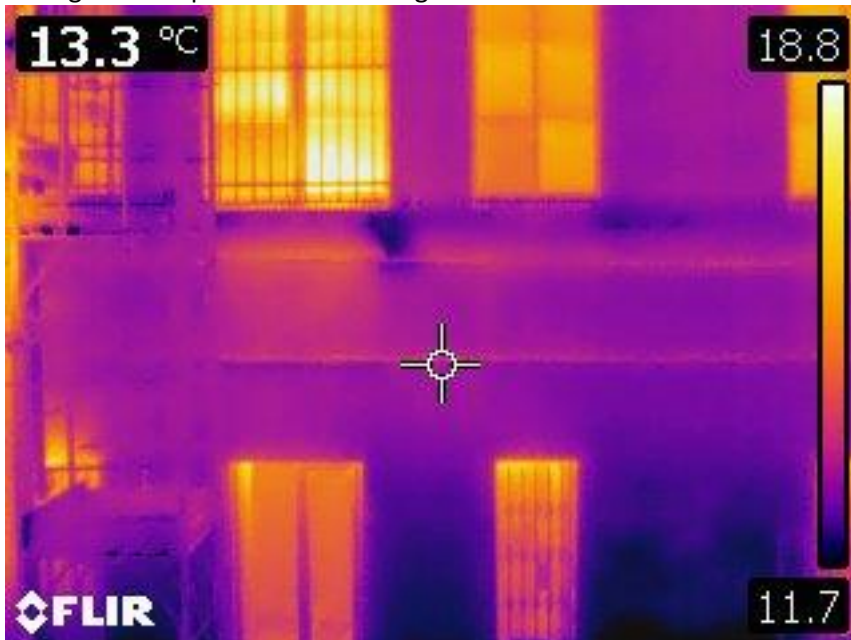
Figura 2.1 – Immagine termografica facciata - solaio interpiano

L'immagine riportata in Figura 2.1 si riferisce a parte della facciata Est della scuola ed in particolare risulta evidente la discontinuità termica legata ai serramenti e del solaio interpiano.

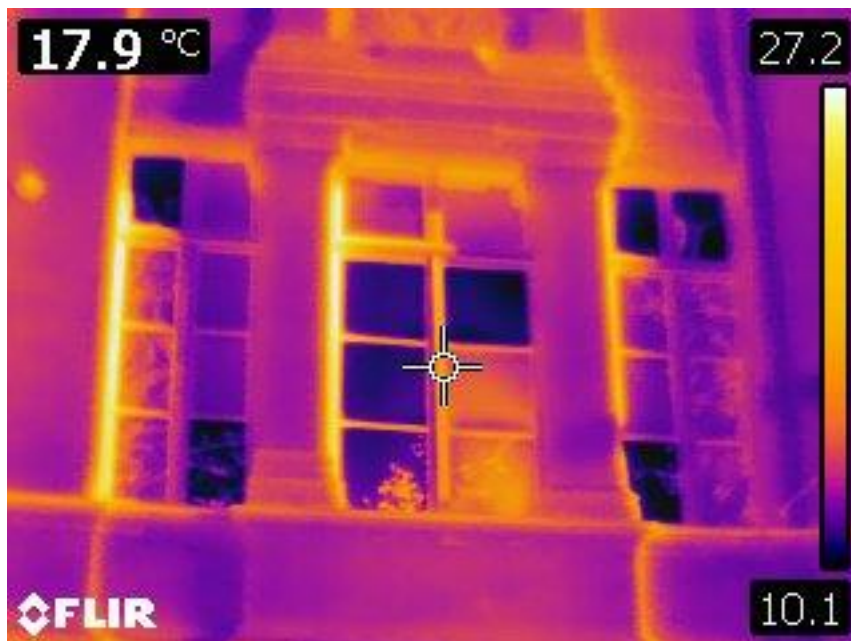
Figura 2.3 – Immagine termografica facciata

L'immagine riportata in Figura 2.3 si riferisce alla facciata Sud della struttura. Risulta evidente come le condizioni climatiche non fossero ottimali a causa del poco scostamento tra temperatura interna ed esterna. Si nota, come era preventivabile, che i serramenti rappresentano una forte componente di dispersione termica.

- in corrispondenza dei serramenti si ha una maggiore dispersione del calore, i serramenti rappresentano un evidente ponte termico sulla facciata dell'edificio stesso;
- i serramenti hanno prestazioni termiche inferiori rispetto alle pareti verticali su cui insistono;
