**SCUOLA COMUNALE D'INFANZIA "COCCINELLA" e
PRIMAVERA PART TIME "COCCINELLA"
E 568
VIA BENEDETTO DA PORTO 14A**

**ALLEGATO C – REPORT DI INDAGINE TERMOGRAFICA
RAPPORTO DI DIAGNOSI ENERGETICA
FONDO KYOTO - SCUOLA 3**

**COMUNE DI GENOVA
STRUTTURA DI STAFF - ENERGY MANAGER**

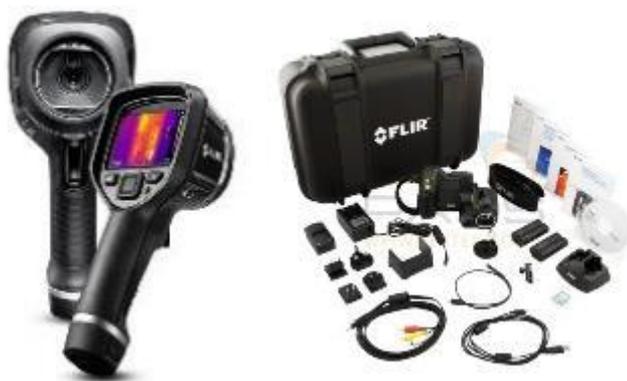
TERMOCAMERA UTILIZZATA:	
MARCA:	<i>FLIR</i>
MODELLO:	<i>E8</i>

CARATTERISTICHE TERMOCAMERA	FLIR E8
Risoluzione IR	320 x 240
Risoluzione MSX	320 x 240
Sensibilità termica	< 0,06 °C
Campo visivo	45° x 34°
Sensore	Microbolometro non raffreddato
Schermo	3,0 pollici LCD a colori 320 x 240
Frame rate	9 Hz
Intervallo di temperatura	da -20 °C a 250 °C
Accuratezza	±2% o 2 °C

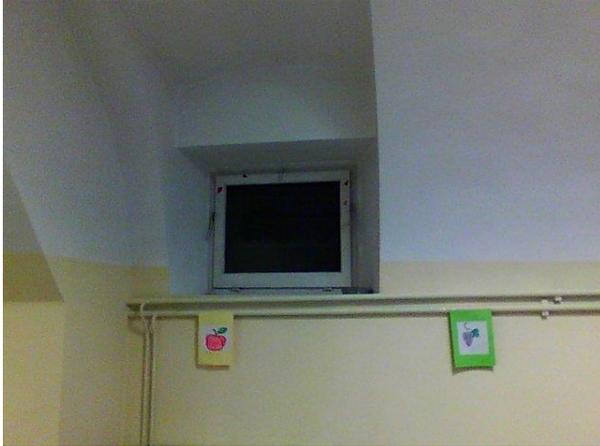
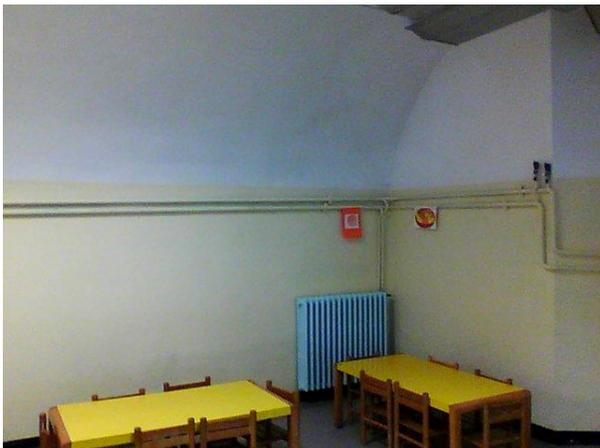
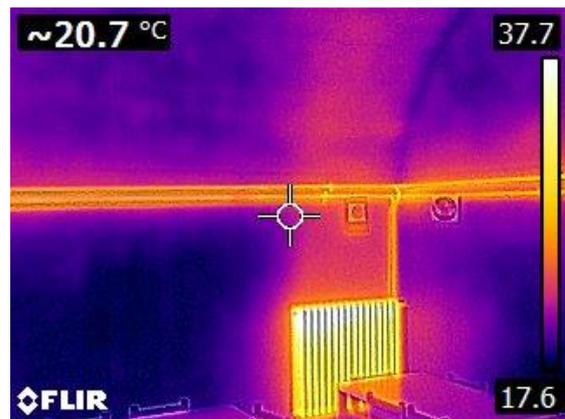
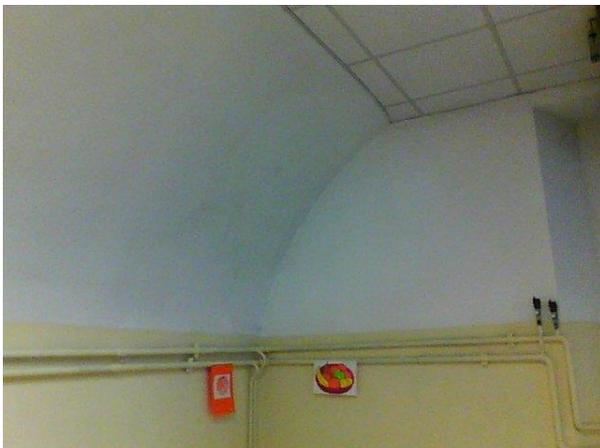
INDAGINE TERMOGRAFICA

DISTANZA OGGETTO:	5 metri
DATA:	novembre 2017
ORA:	16:30
EMISSIVITÀ:	0,95
TEMPERATURA ESTERNA:	14°C
TEMPERATURA INTERNA:	20°C
UMIDITÀ ESTERNA:	80 %
NOTE E COMMENTI:	<p>Le immagini termografiche in oggetto mostrano a livello generale la mappatura termica del prospetto. La presenza di più materiali e forme geometriche diverse giustificano alcune differenze di temperatura apparenti in realtà dovute a fattori di emissività diversi ed a parziali fenomeni di temperatura riflessa. Tipico è l'esempio delle vetrate dove viene riflessa la temperatura della volta. Risultano evidenti fenomeni di perdita energetica, in particolare si riscontra la presenza di ponti termici, soprattutto in corrispondenza dei solai e della muratura esterna.</p>

Dalle immagini termografiche, relative al prospetto, sono emerse alcune carenze dell'isolamento termico, individuando ponti termici e dispersioni attraverso le componenti opache dell'involucro.
