# Scuola comunale dell'infanzia "RODARI" e primavera tempo pieno "RODARI"

ALLEGATO C – Report di indagine termografica

FONDO KYOTO - SCUOLA 3

Maggio 2018

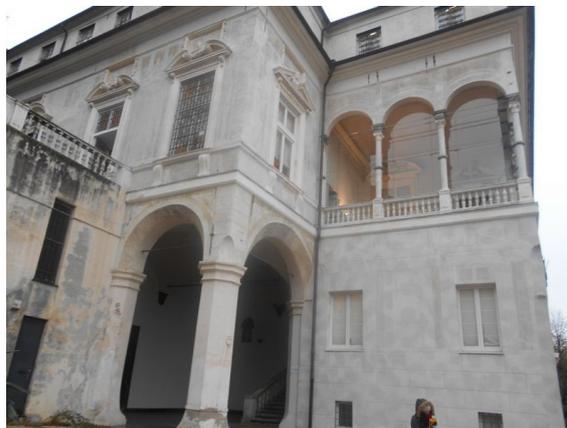
Figura 1.1 – Ingresso Biblioteca Lercari

L'involucro edilizio opaco che costituisce l'edificio è composto da murature portanti costituite prevalentemente da mattoni pieni. La copertura dell'edificio è a falde, controsoffittata a volte a crociera nella maggior parte dei locali.

Le facciate rivolte verso il parco circostante presentano diversi elementi architettonici decorativi, oltre a due portici e due loggiati, mentre le pareti esterne rivolte verso il cortile interno sono più semplici e regolari.

Anche all'interno dell'edificio le pareti e i soffitti presentano decorazioni con affreschi e stucchi, sia nei piani della Biblioteca che in alcune sale della Scuola.

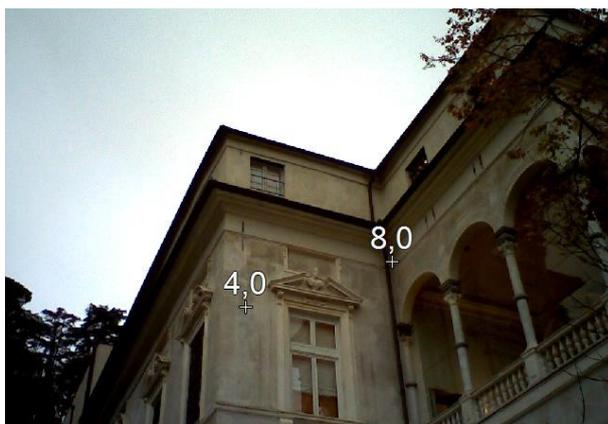
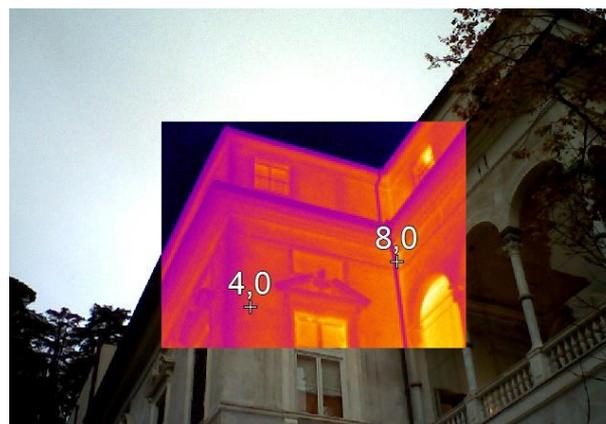
Figura 1.2 – Rilievo termografico della parete

- L'immagine termografica mostra alcuni ponti termici dell'involucro dell'edificio analizzato. Gli elementi in giallo, arancione e rosso sono i più disperdenti e quindi i punti deboli dell'involucro edilizio. Si notino in particolare le discontinuità dell'involucro opaco come gli angoli rientranti.

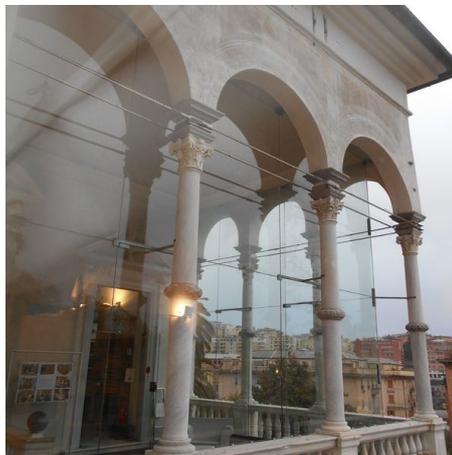
Figura 2.1 - Particolare della vetrata

Al primo piano della biblioteca, i due loggiati rivolti verso il parco circostante e il loggiato rivolto verso il cortile sono stati chiusi con vetrate singole.

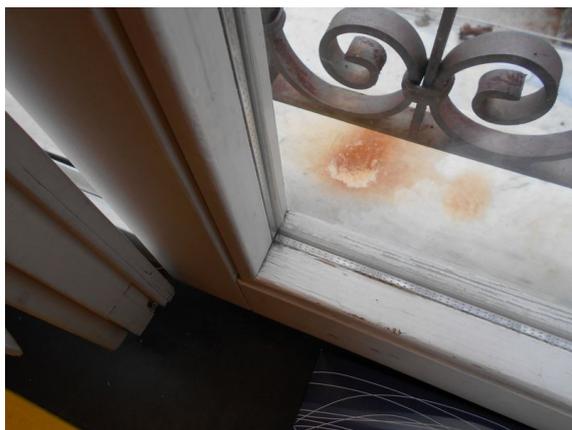
Figura 2.2 - Particolare dei serramenti Scuola dell'Infanzia – dettaglio angolo vetro

L'involucro trasparente che costituisce l'edificio è composto prevalentemente da serramenti con telaio in legno e vetri doppi 4-6-4. Come schermature vengono utilizzate soltanto tende interne di colore chiaro.

Sono presenti anche porte finestre con telaio in legno o in metallo e vetro doppio 4-6-4.

Lo stato di conservazione degli stessi è buono, anche se il vetrocamera non offre prestazioni ottime.

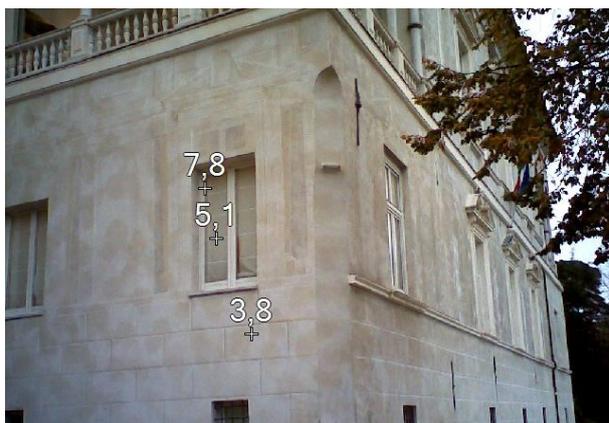
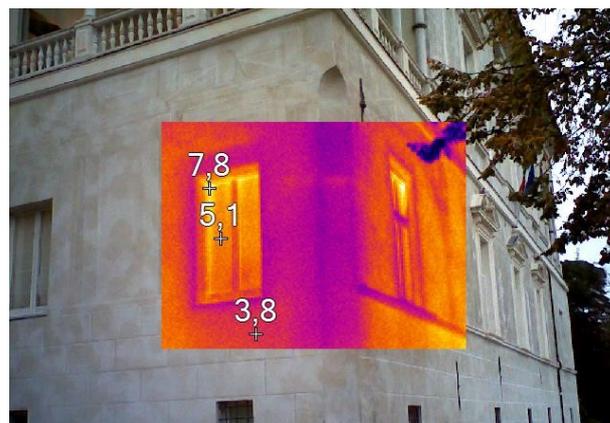
Figura 2.4 – Rilievo termografico dei serramenti

- L'immagine termografica mostra alcuni ponti termici dell'involucro dell'edificio analizzato. Gli elementi in giallo, arancione e rosso sono i più disperdenti e quindi i punti deboli dell'involucro edilizio. Si notino in particolare gli infissi della Biblioteca Lercari.
