SCUOLA ELEMENTARE BRIGNOLE SALE - SCUOLA D'INFANZIA ALBARO

E195

RAPPORTO DI DIAGNOSI ENERGETICA
FONDO KYOTO - SCUOLA 3

REPORT DI INDAGINE TERMOGRAFICA SECONDO UNI EN 13187:2000

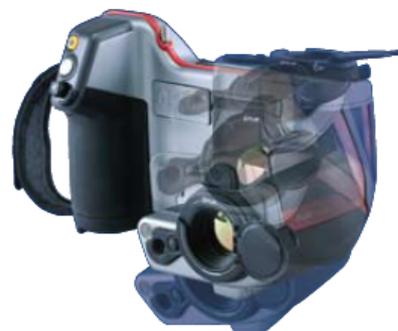
FLIR T340 is a powerful, small and light infrared camera with a tiltable IR unit and touch screen interface. All T-series cameras are made for electrical and mechanical inspections.

Figura 1.1 – Caratteristiche tecniche termocamera utilizzata per la prova

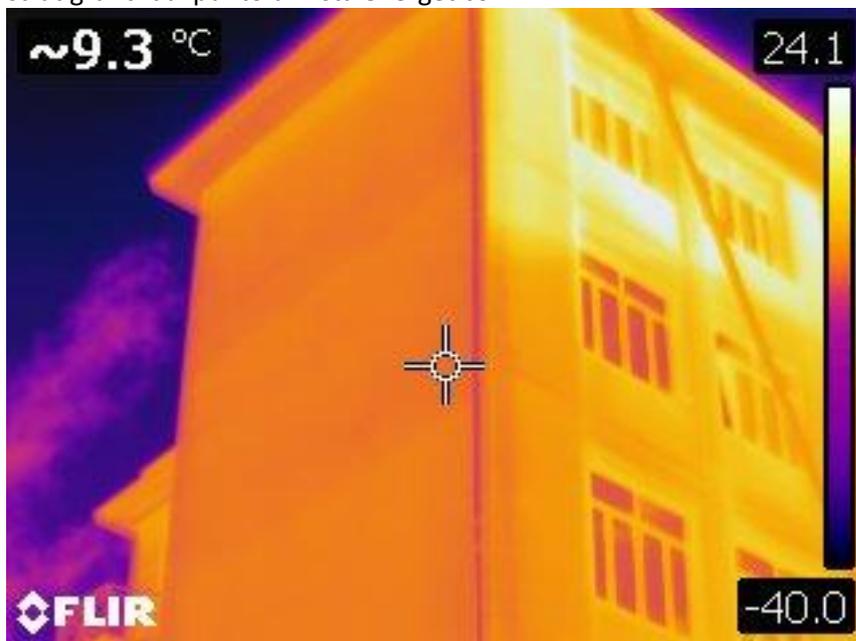
Figura 2.2 – Immagine termografica facciata - solaio interpiano

L’immagine riportata in Figura 1.2 si riferisce a parte della facciata nord della scuola ed in particolare risulta evidente la discontinuità termica legata al solaio interpiano.

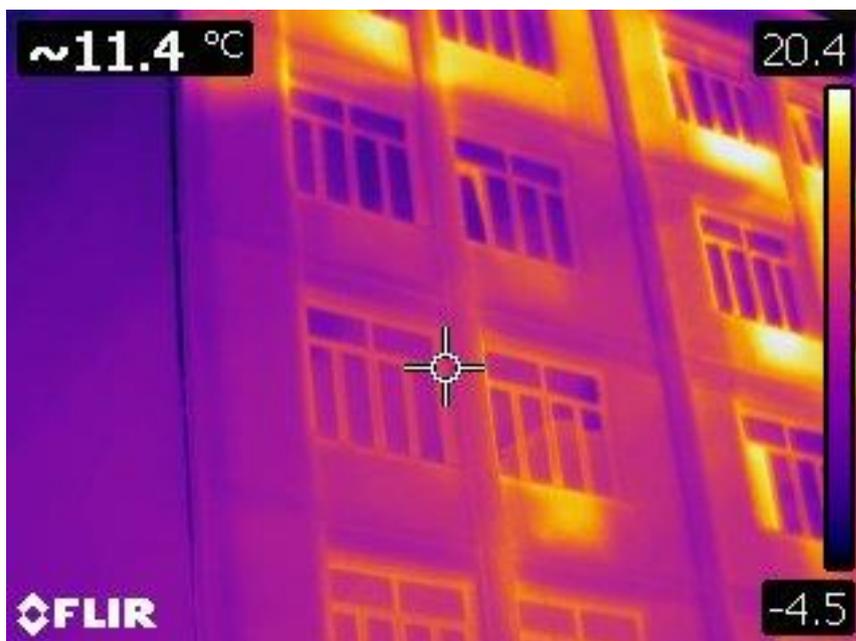
Figura 2.3 – Immagine termografica facciata

L’immagine riportata in Figura 1.3 si riferisce alla facciata Ovest della scuola ed in particolare alla parete perimetrale verso l’esterno; risulta mediamente evidente la struttura con tamponamenti e pilastri in c.a. e la presenza dei radiatori al di sotto delle finestre in nicchia; risulta evidente come il

rassottigliamento della pareti comporti un aumento della dispersione in questi punti, che rappresentano pertanto delle criticità dal punto di vista termico. Si rileva inoltre come i serramenti abbiano una prestazione termica inferiore rispetto alla parete stessa.

- in corrispondenza dei serramenti sono presenti rassottigliamenti delle pareti per l’alloggiamento dei radiatori che comportando una maggiore dispersione del calore e rappresentano un evidente ponte termico sulla facciata dell’edificio stesso;
- i serramenti hanno prestazioni termiche inferiori rispetto alla pareti verticali su cui insistono;
- la struttura dell’edificio è realizzata con telaio in c.a. e tamponamenti in muratura.
