Scuola elementare “D. ALIGHIERI” e Scuola materna “J. BONFIENI”

ALLEGATO C_REPORT DI INDAGINE TERMOGRAFICA

FONDO KYOTO - SCUOLA 3

COMUNE DI GENOVA

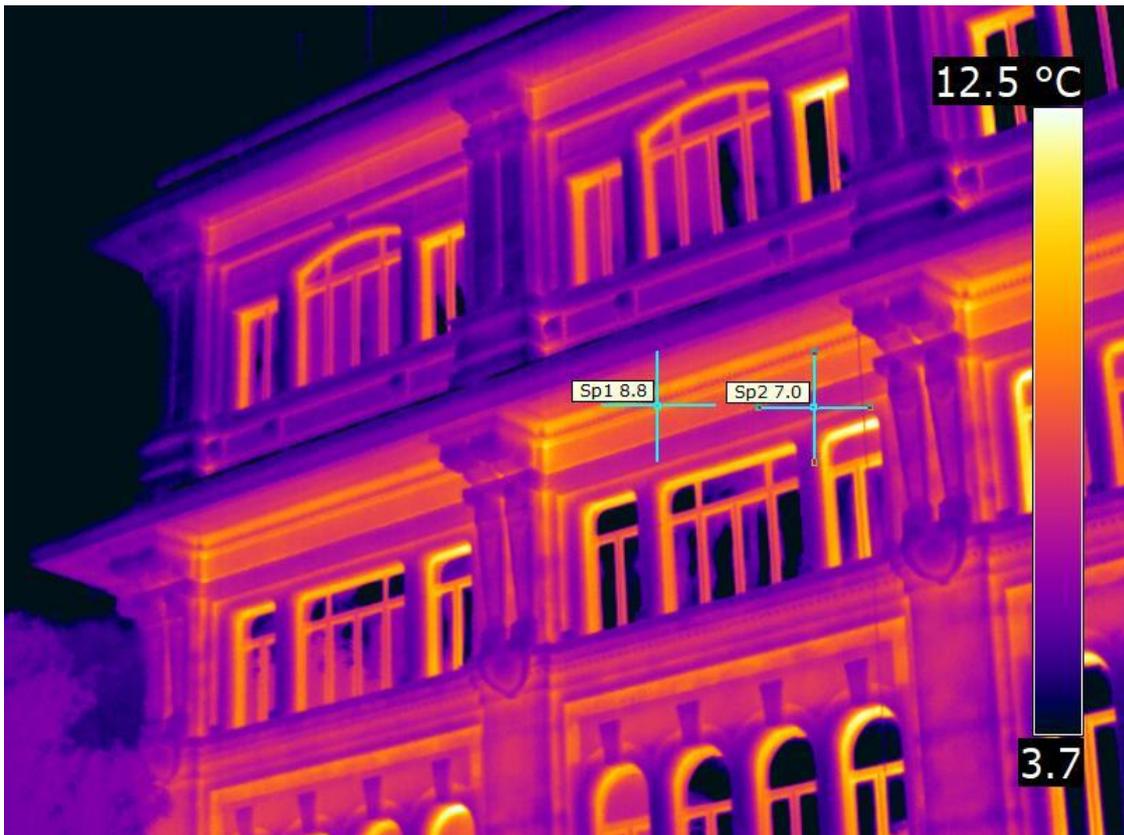
TERMOGRAFIA		ESTERNO
Localizzazione	Dati tecnici	
Edificio: Scuola Elementare "D. Alighieri" Scuola Materna "Bonfieri" Ubicazione: Piazza R. Rissotto civ. 2	Modello termocamera: FLIR B620 Data immagine: 20/11/2017 Emissività: 0,86 Temperatura atmosferica: 10,06°C UR: 57,54% Distanza oggetto: 15m	
Immagine termografica IR_44468

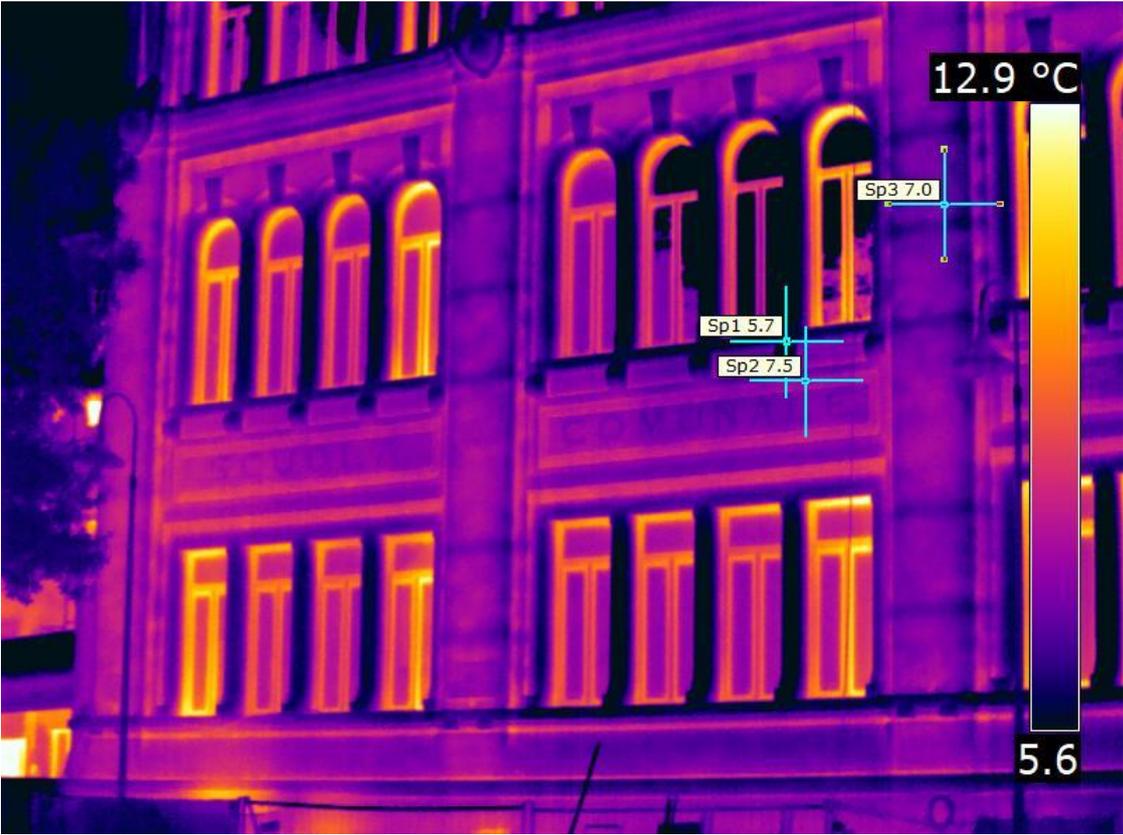
TERMOGRAFIA		ESTERNO
Localizzazione	Dati tecnici	
Edificio: Scuola Elementare "D. Alighieri" Scuola Materna "Bonfieri" Ubicazione: Piazza R. Rissotto civ. 2	Modello termocamera: FLIR B620 Data immagine: 20/11/2017 Emissività: 0,86 Temperatura atmosferica: 10,06°C UR: 57,54% Distanza oggetto: 15m	
Immagine termografica IR_44470

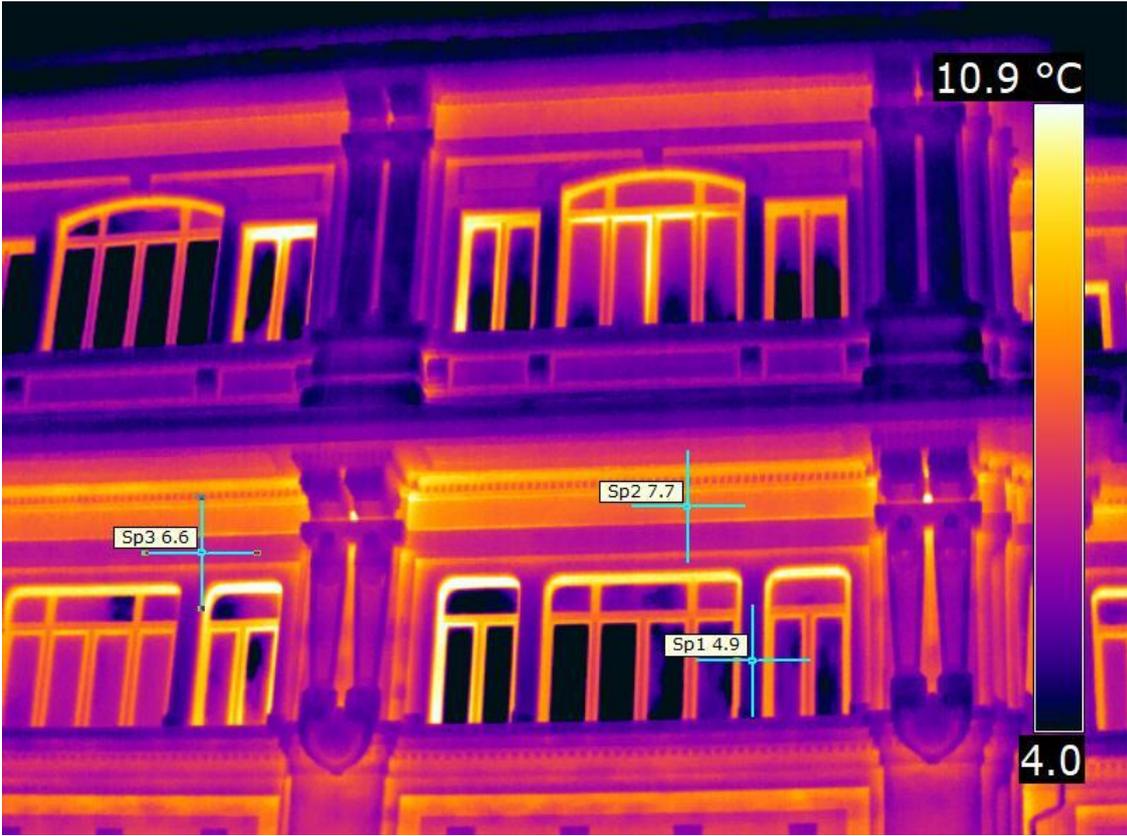
TERMOGRAFIA		ESTERNO
Localizzazione	Dati tecnici	
Edificio: Scuola Elementare "D. Alighieri" Scuola Materna "Bonfieni" Ubicazione: Piazza R. Rissotto civ. 2	Modello termocamera: FLIR B620 Data immagine: 20/11/2017 Emissività: 0,86 Temperatura atmosferica: 10,06°C UR: 57,54% Distanza oggetto: 15m	
Immagine termografica IR_44472

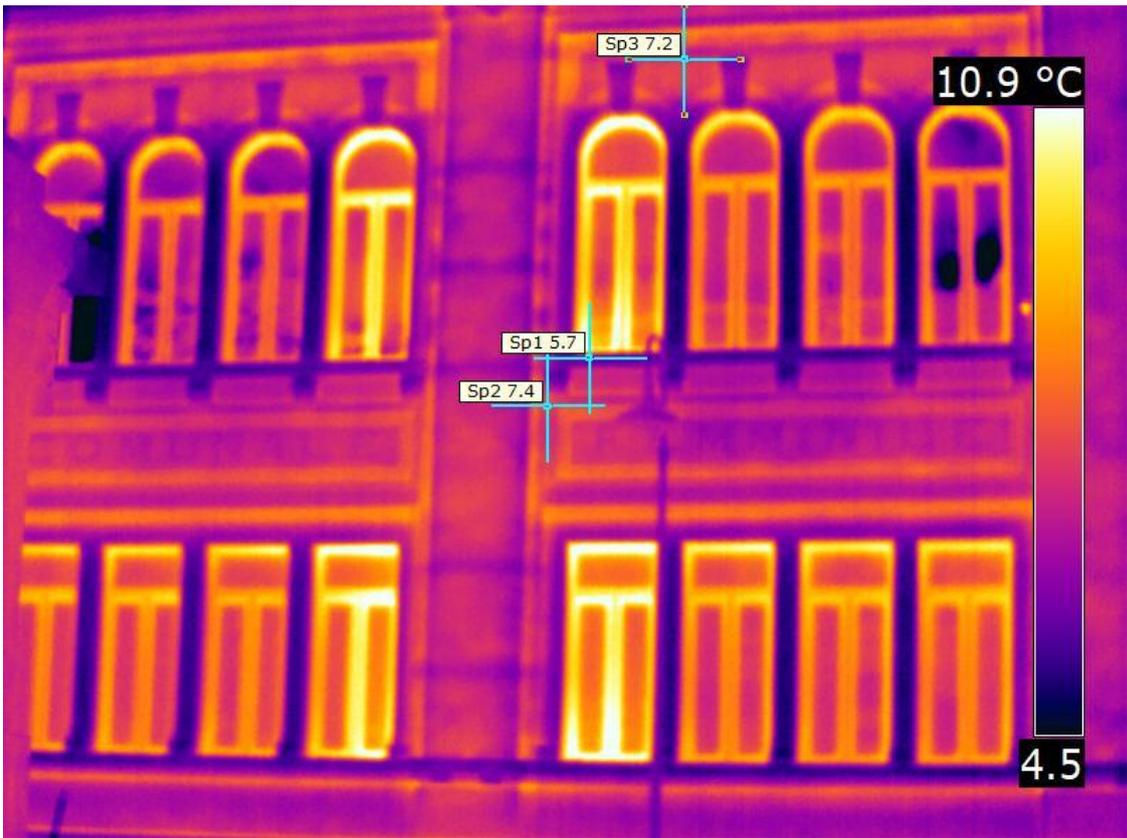
TERMOGRAFIA		ESTERNO
Localizzazione	Dati tecnici	
Edificio: Scuola Elementare "D. Alighieri" Scuola Materna "Bonfieri" Ubicazione: Piazza R. Rissotto civ. 2	Modello termocamera: FLIR B620 Data immagine: 20/11/2017 Emissività: 0,86 Temperatura atmosferica: 10,06°C UR: 57,54% Distanza oggetto: 15m	
Immagine termografica IR_44474

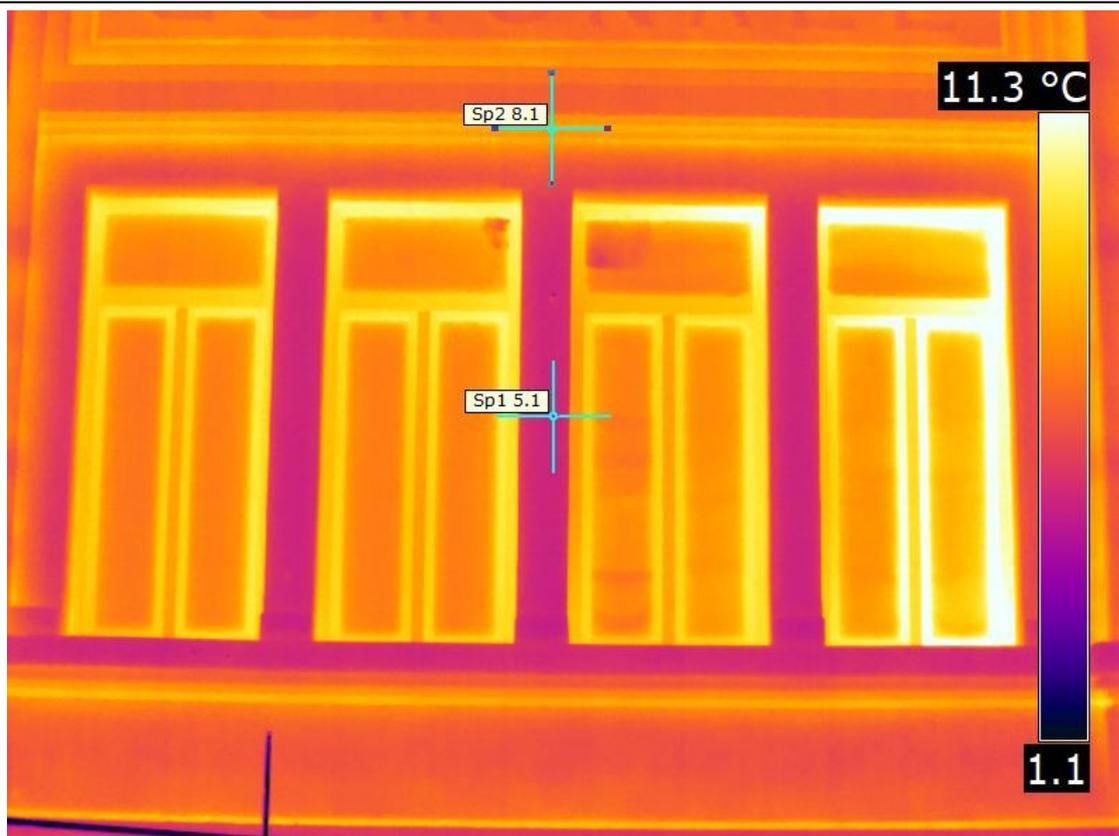
Immagine termografica IR_44476

TERMOGRAFIA		ESTERNO
Localizzazione		Dati tecnici
Edificio: Scuola Elementare "D. Alighieri" Scuola Materna "Bonfieri" Ubicazione: Piazza R. Rissotto civ. 2		Modello termocamera: FLIR B620 Data immagine: 20/11/2017 Emissività: 0,86 Temperatura atmosferica: 10,06°C UR: 57,54% Distanza oggetto: 10m

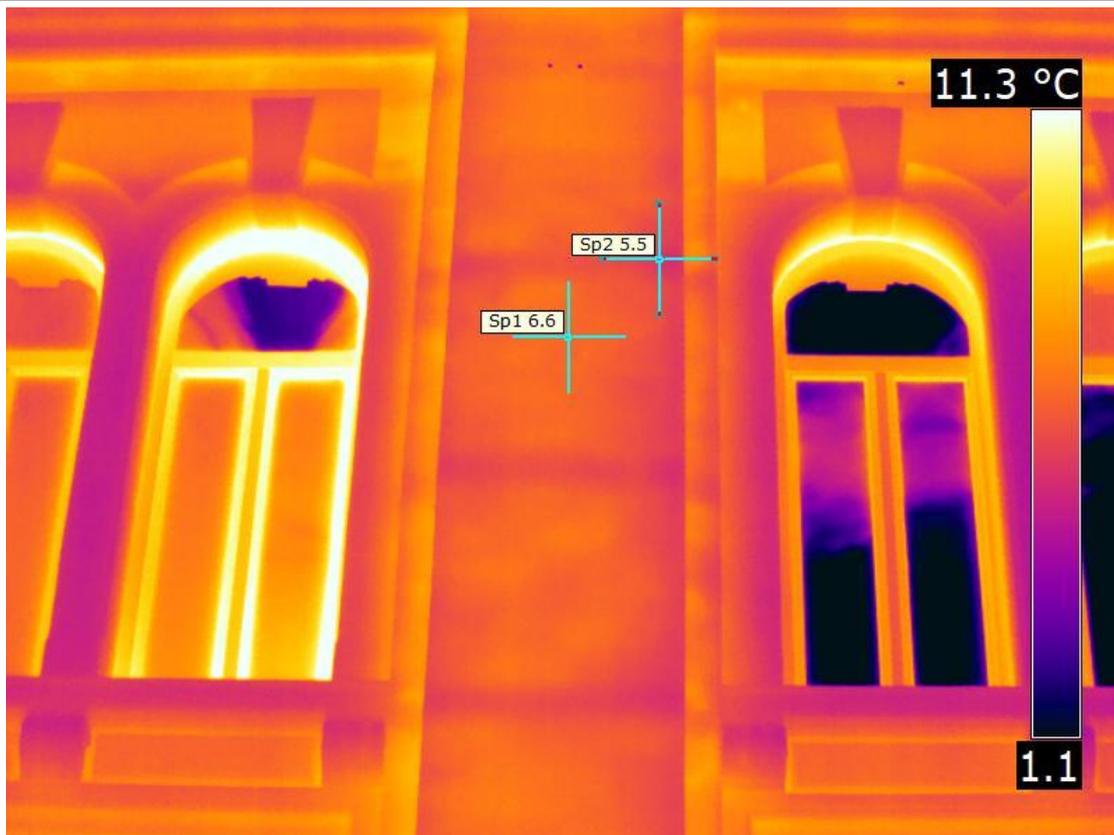
Immagine termografica IR_44478

Localizzazione	Dati tecnici
Edificio: Scuola Elementare "D. Alighieri" Scuola Materna "Bonfieri" Ubicazione: Piazza R. Rissotto civ. 2	Modello termocamera: FLIR B620 Data immagine: 20/11/2017 Emissività: 0,86 Temperatura atmosferica: 10,06°C UR: 57,54% Distanza oggetto: 10m

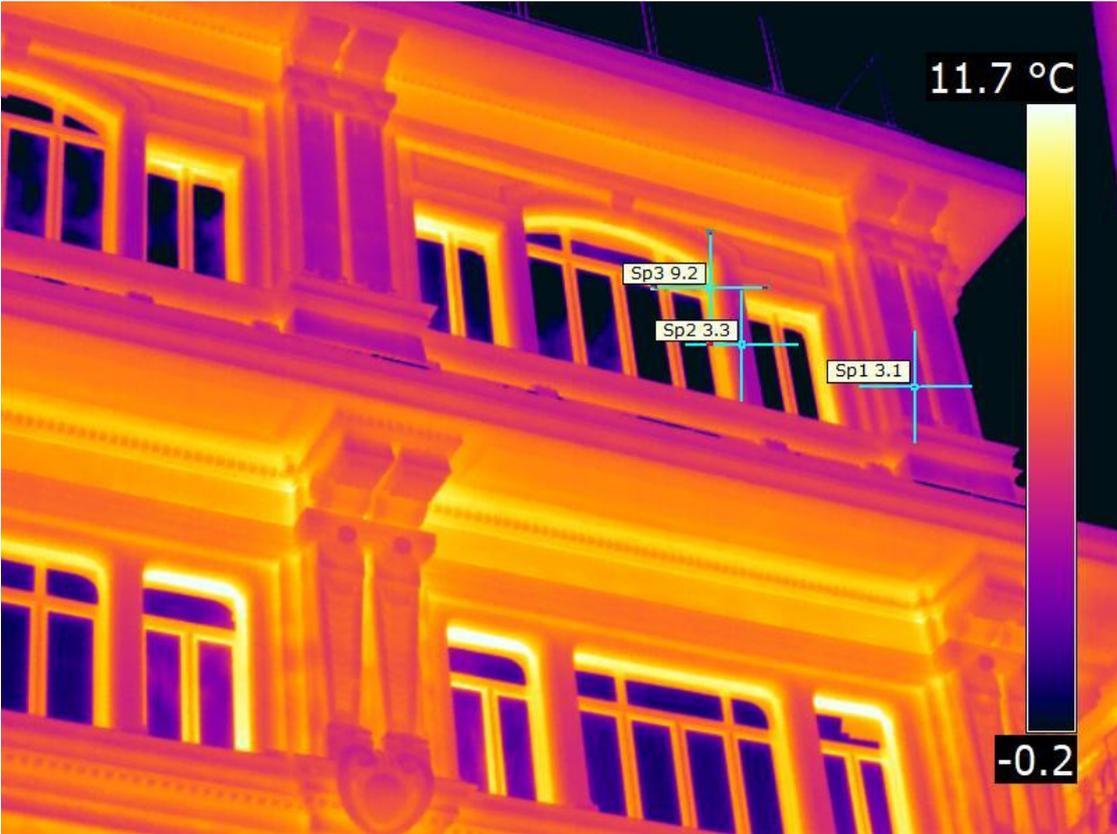
TERMOGRAFIA		ESTERNO
Localizzazione	Dati tecnici	
Edificio: Scuola Elementare "D. Alighieri" Scuola Materna "Bonfieri" Ubicazione: Piazza R. Rissotto civ. 2	Modello termocamera: FLIR B620 Data immagine: 20/11/2017 Emissività: 0,86 Temperatura atmosferica: 10,06°C UR: 57,54% Distanza oggetto: 15m	
Immagine termografica IR_44486

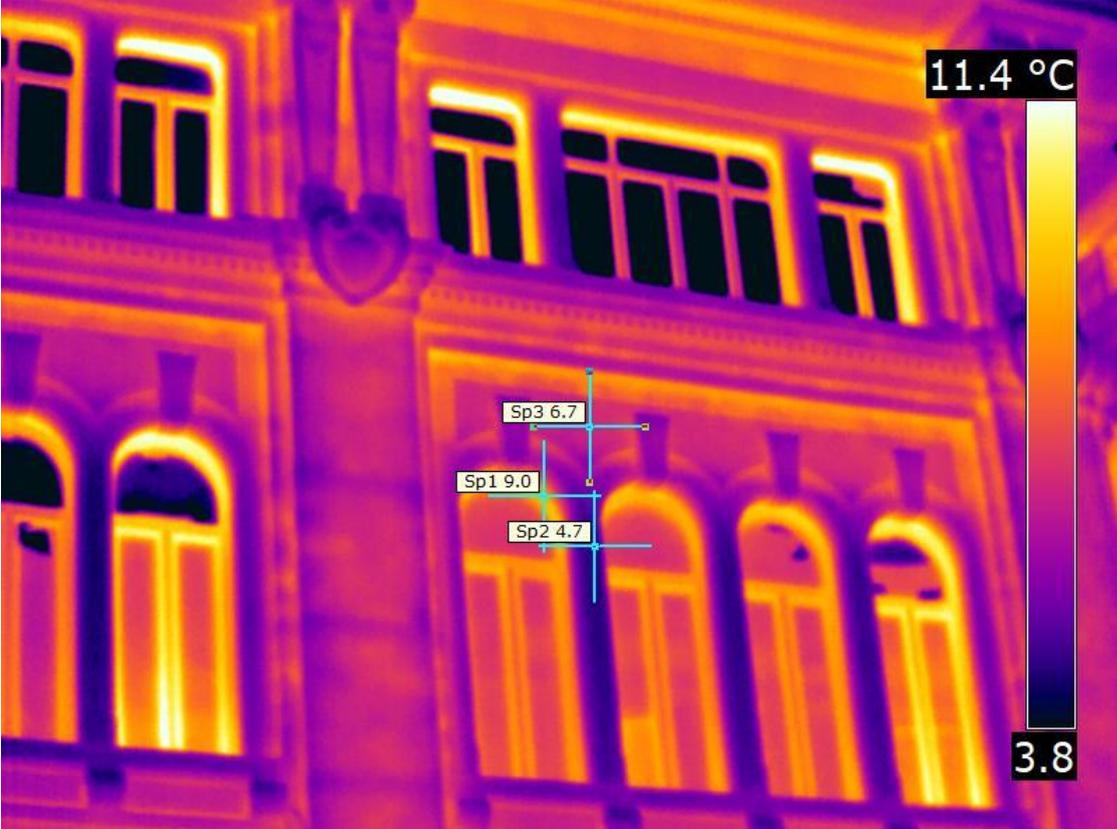
TERMOGRAFIA		ESTERNO
Localizzazione	Dati tecnici	
Edificio: Scuola Elementare "D. Alighieri" Scuola Materna "Bonfieri" Ubicazione: Piazza R. Rissotto civ. 2	Modello termocamera: FLIR B620 Data immagine: 20/11/2017 Emissività: 0,86 Temperatura atmosferica: 10,06°C UR: 57,54% Distanza oggetto: 15m	
Immagine termografica IR_44488

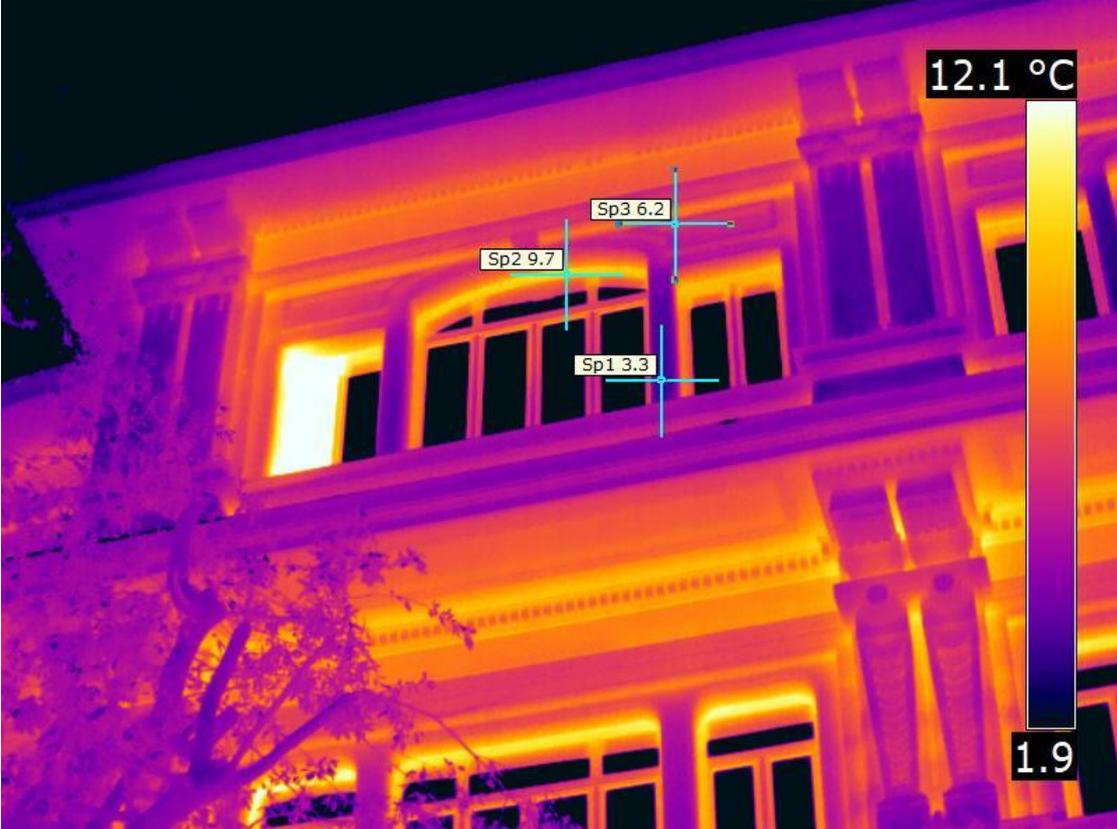
TERMOGRAFIA		ESTERNO
Localizzazione	Dati tecnici	
Edificio: Scuola Elementare "D. Alighieri" Scuola Materna "Bonfieri" Ubicazione: Piazza R. Rissotto civ. 2	Modello termocamera: FLIR B620 Data immagine: 20/11/2017 Emissività: 0,86 Temperatura atmosferica: 10,06°C UR: 57,54% Distanza oggetto: 15m	
Immagine termografica IR_44492

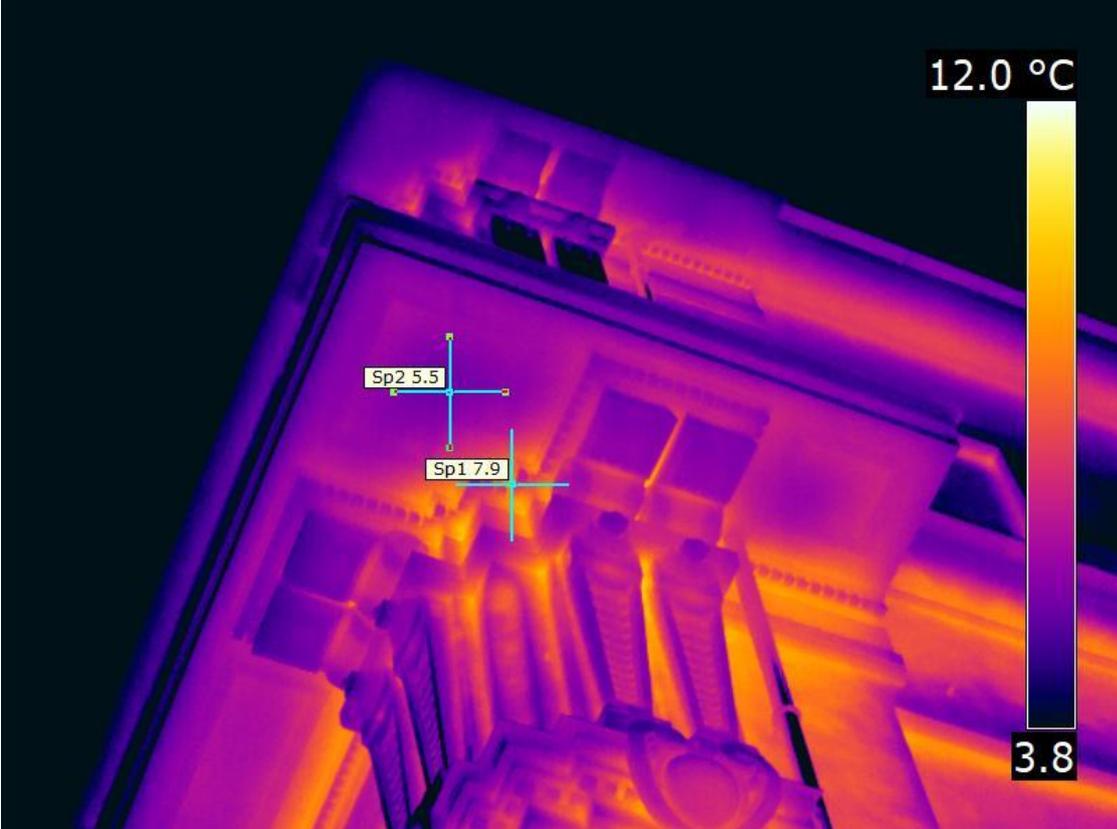
TERMOGRAFIA		ESTERNO
Localizzazione	Dati tecnici	
Edificio: Scuola Elementare "D. Alighieri" Scuola Materna "Bonfieri" Ubicazione: Piazza R. Rissotto civ. 2	Modello termocamera: FLIR B620 Data immagine: 20/11/2017 Emissività: 0,86 Temperatura atmosferica: 10,06°C UR: 57,54% Distanza oggetto: 10m	
Immagine termografica IR_44498

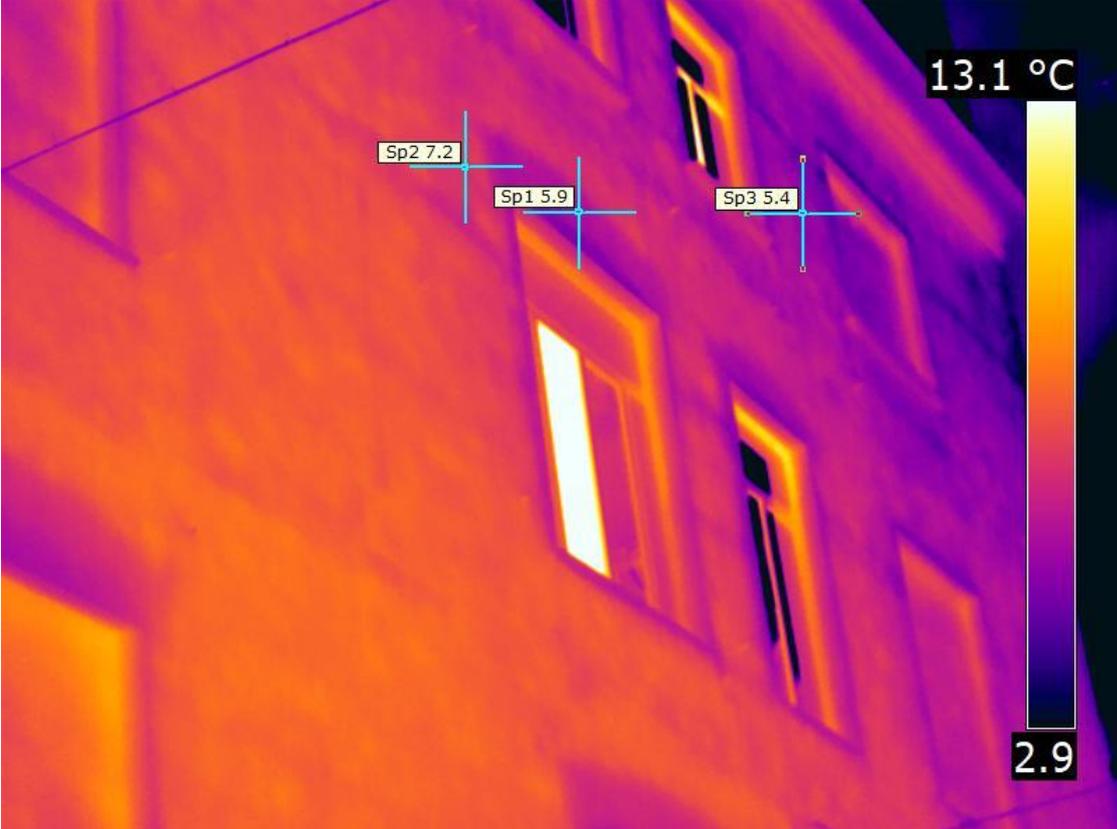
TERMOGRAFIA		ESTERNO
Localizzazione	Dati tecnici	
Edificio: Scuola Elementare "D. Alighieri" Scuola Materna "Bonfieri" Ubicazione: Piazza R. Rissotto civ. 2	Modello termocamera: FLIR B620 Data immagine: 20/11/2017 Emissività: 0,86 Temperatura atmosferica: 10,06°C UR: 57,54% Distanza oggetto: 10m	
Immagine termografica IR_44504

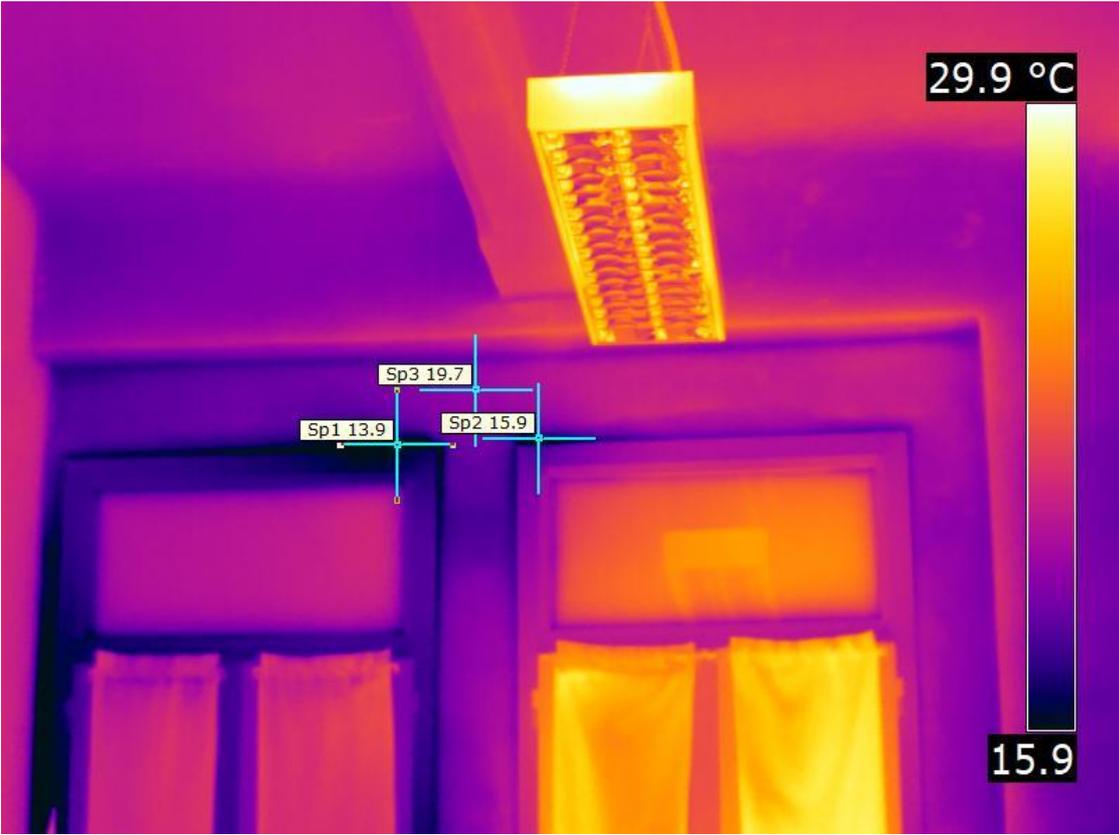
TERMOGRAFIA		INTERNO
Localizzazione	Dati tecnici	
Edificio: Scuola Elementare "D. Alighieri" Scuola Materna "Bonfieri" Ubicazione: Piazza R. Rissotto civ. 2	Modello termocamera: FLIR B620 Data immagine: 20/11/2017 Emissività: 0,86 Temperatura atmosferica: 19,04°C UR: 54,00% Distanza oggetto: 5m	
Immagine termografica IR_44516

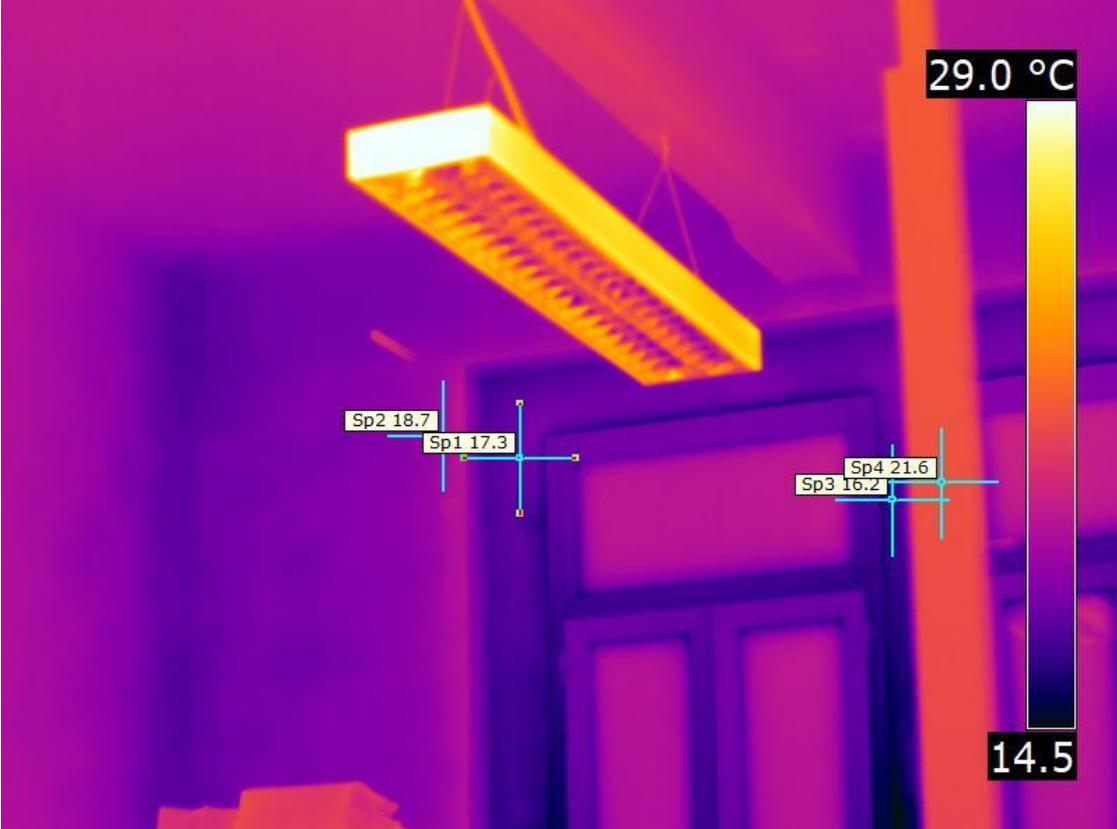
TERMOGRAFIA		INTERNO
Localizzazione	Dati tecnici	
Edificio: Scuola Elementare "D. Alighieri" Scuola Materna "Bonfieri" Ubicazione: Piazza R. Rissotto civ. 2	Modello termocamera: FLIR B620 Data immagine: 20/11/2017 Emissività: 0,86 Temperatura atmosferica: 19,04°C UR: 54,00% Distanza oggetto: 5m	
Immagine termografica IR_44520

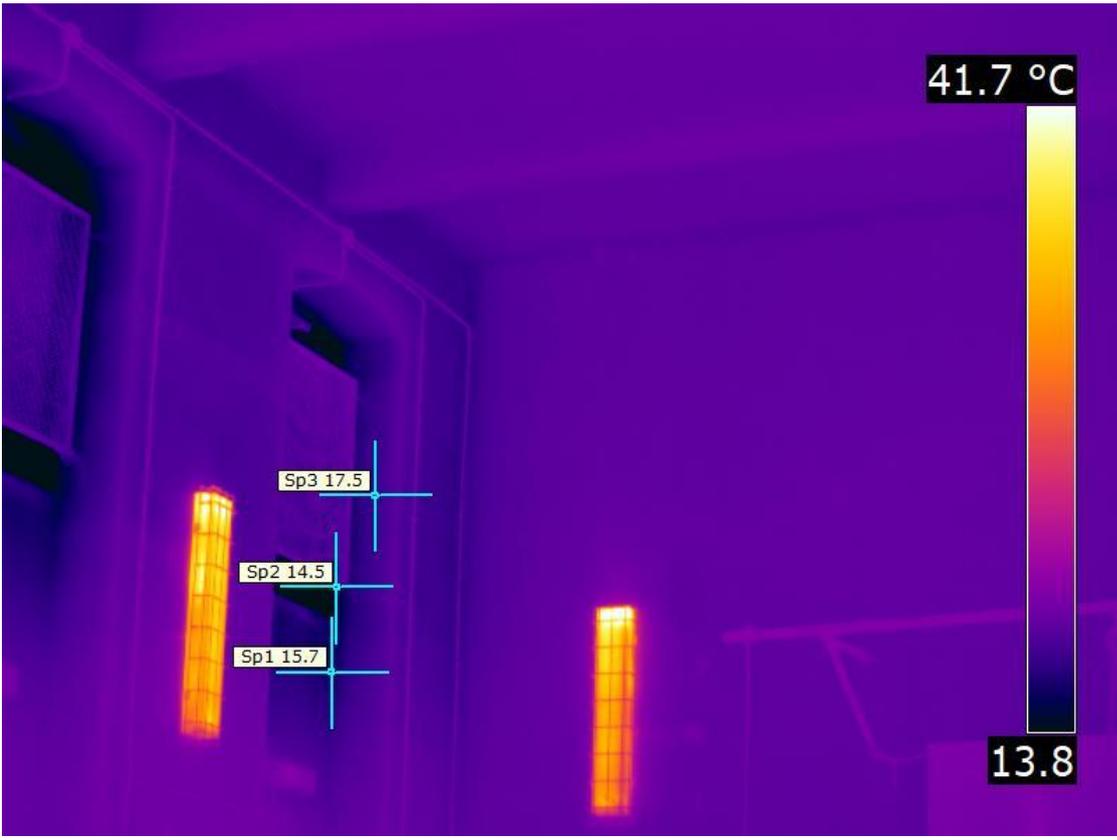
TERMOGRAFIA		INTERNO
Localizzazione	Dati tecnici	
Edificio: Scuola Elementare "D. Alighieri" Scuola Materna "Bonfieri" Ubicazione: Piazza R. Rissotto civ. 2	Modello termocamera: FLIR B620 Data immagine: 20/11/2017 Emissività: 0,86 Temperatura atmosferica: 19,04°C UR: 54,00% Distanza oggetto: 5m	
Immagine termografica IR_44522

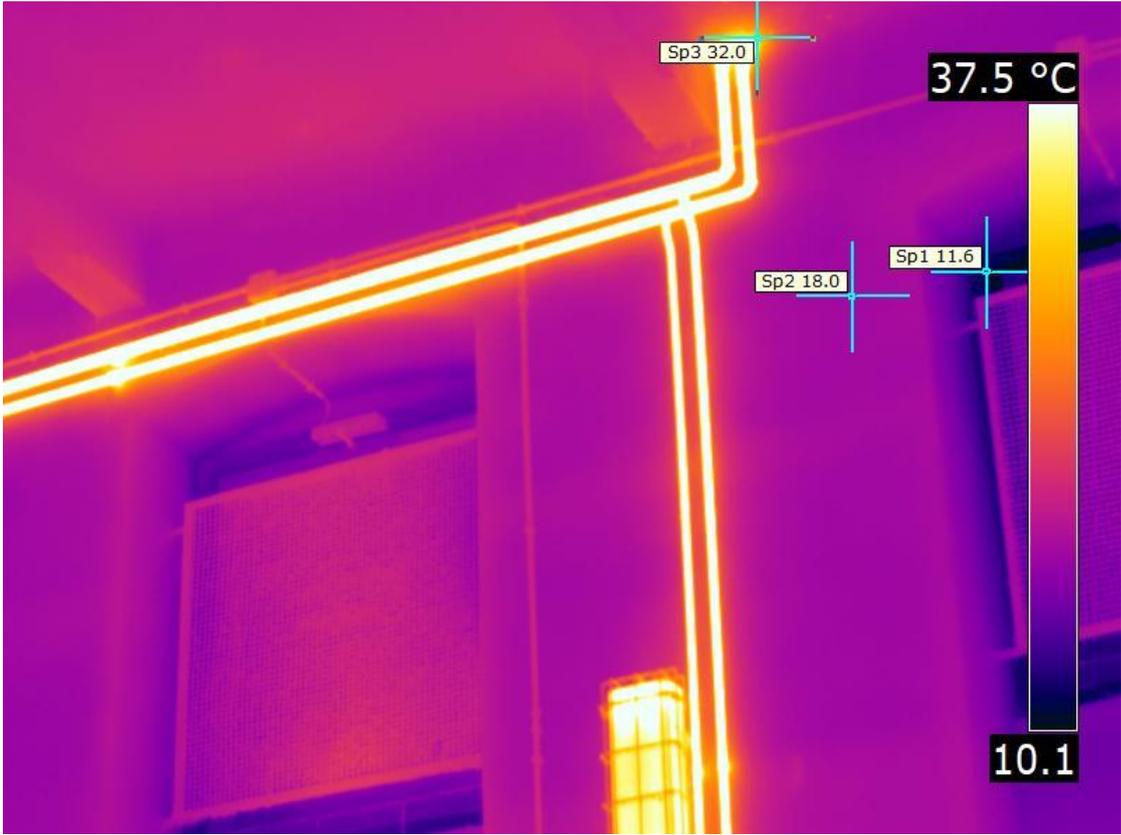
TERMOGRAFIA		INTERNO
Localizzazione	Dati tecnici	
Edificio: Scuola Elementare "D. Alighieri" Scuola Materna "Bonfieri" Ubicazione: Piazza R. Rissotto civ. 2	Modello termocamera: FLIR B620 Data immagine: 20/11/2017 Emissività: 0,86 Temperatura atmosferica: 19,04°C UR: 54,00% Distanza oggetto: 5m	
Immagine termografica IR_44526

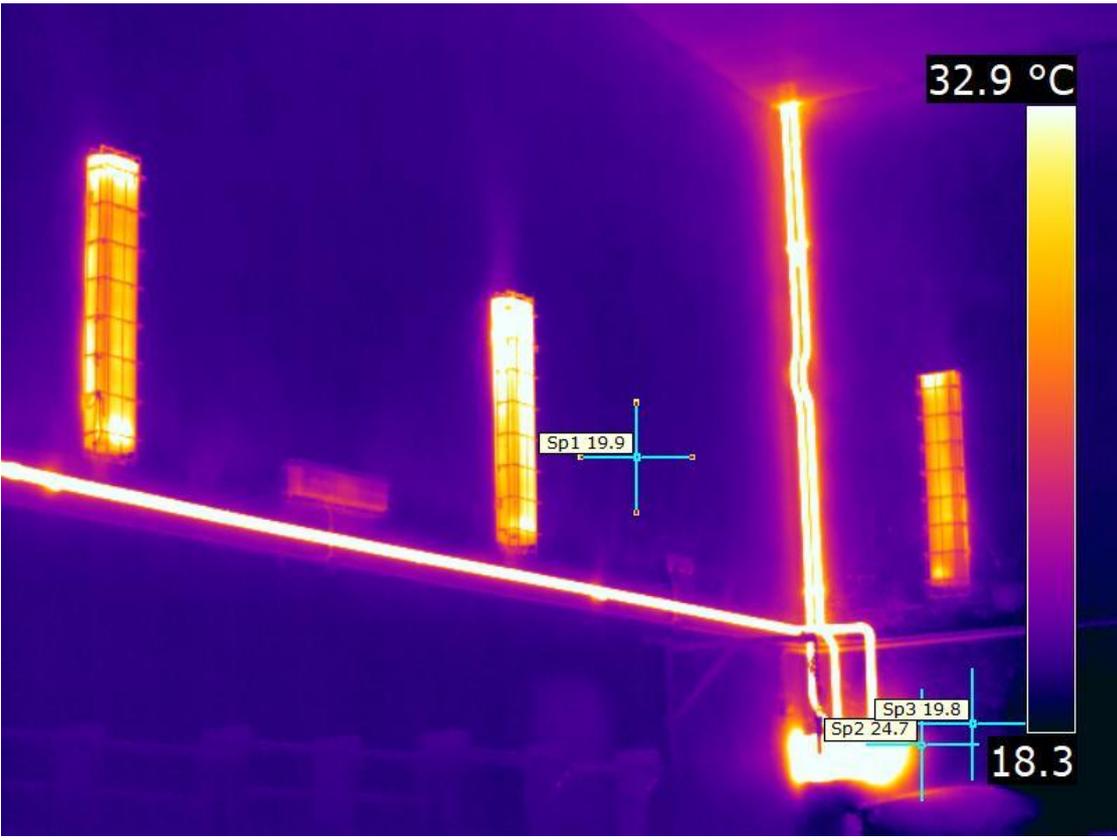
TERMOGRAFIA		INTERNO
Localizzazione	Dati tecnici	
Edificio: Scuola Elementare "D. Alighieri" Scuola Materna "Bonfieni" Ubicazione: Piazza R. Rissotto civ. 2	Modello termocamera: FLIR B620 Data immagine: 20/11/2017 Emissività: 0,86 Temperatura atmosferica: 19,04°C UR: 54,00% Distanza oggetto: 5m	
Immagine termografica IR_44528

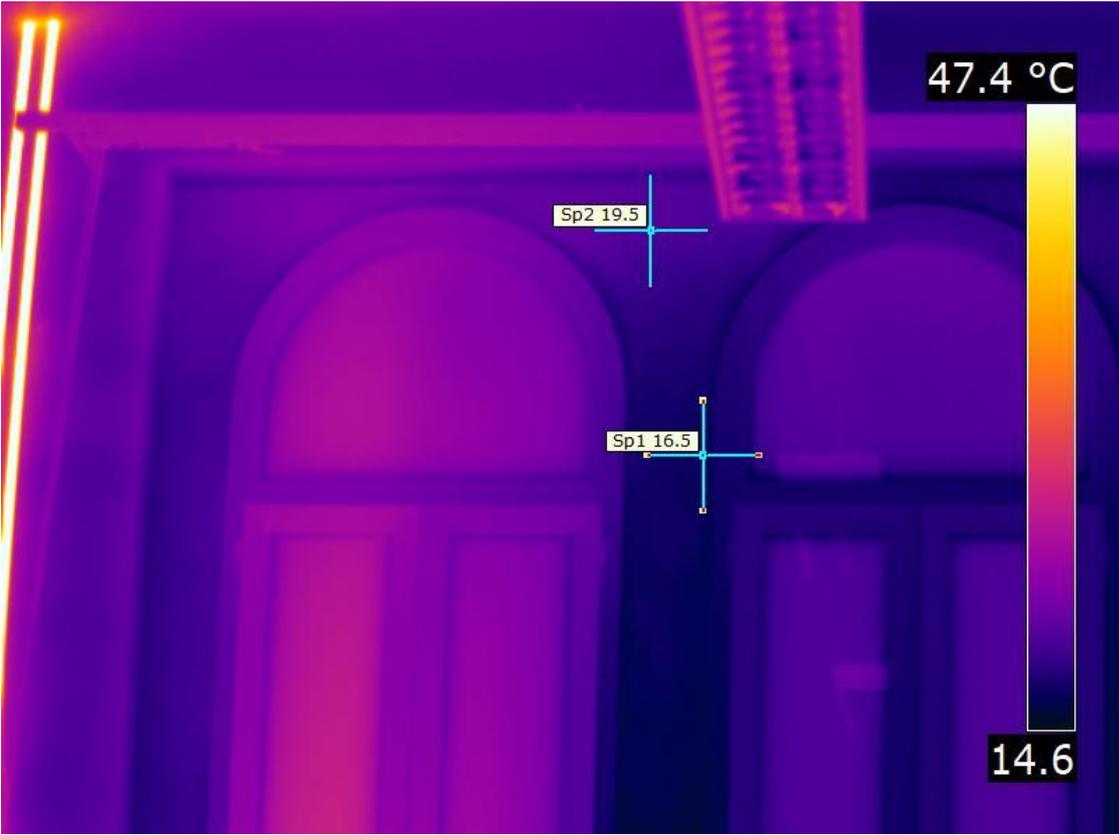
TERMOGRAFIA		INTERNO
Localizzazione	Dati tecnici	
Edificio: Scuola Elementare "D. Alighieri" Scuola Materna "Bonfieri" Ubicazione: Piazza R. Rissotto civ. 2	Modello termocamera: FLIR B620 Data immagine: 20/11/2017 Emissività: 0,86 Temperatura atmosferica: 19,04°C UR: 54,00% Distanza oggetto: 5m	
Immagine termografica IR_44530

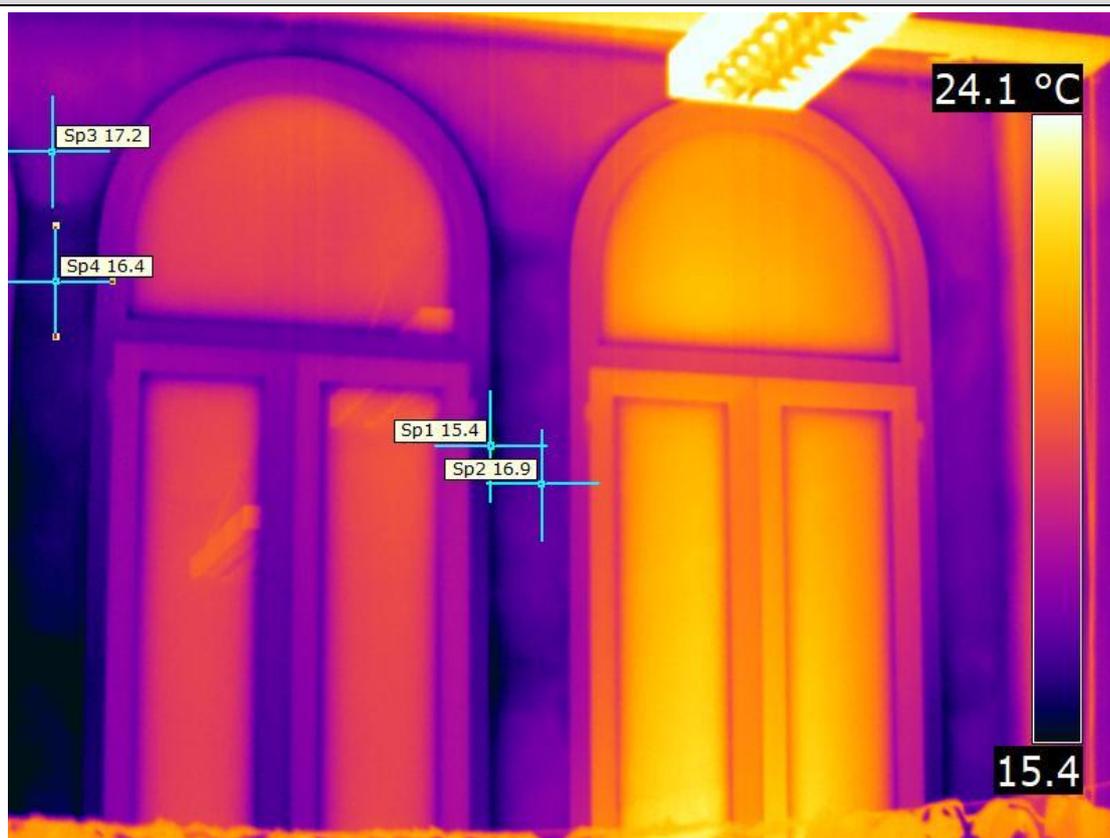
Immagine termografica IR_44532

TERMOGRAFIA		INTERNO
Localizzazione	Dati tecnici	
Edificio: Scuola Elementare "D. Alighieri" Scuola Materna "Bonfieri" Ubicazione: Piazza R. Rissotto civ. 2	Modello termocamera: FLIR B620 Data immagine: 20/11/2017 Emissività: 0,86 Temperatura atmosferica: 19,04°C UR: 54,00% Distanza oggetto: 5m

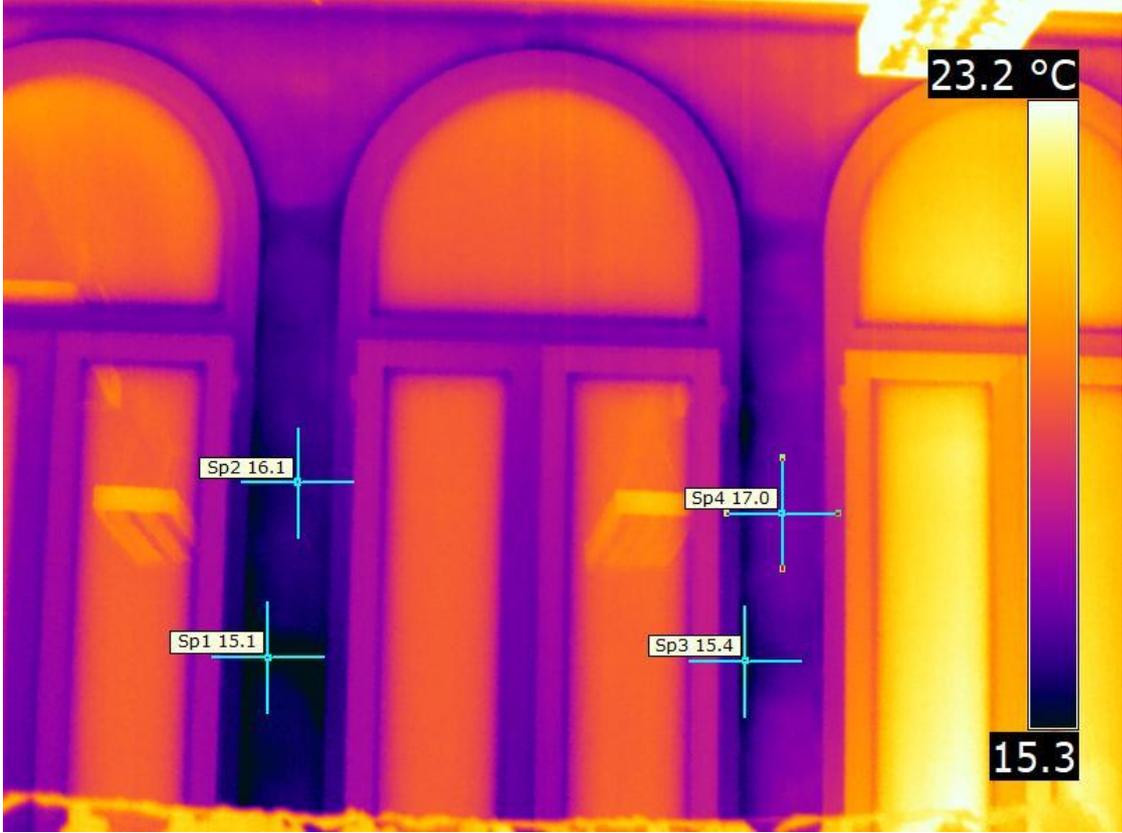
TERMOGRAFIA		INTERNO
Localizzazione	Dati tecnici	
Edificio: Scuola Elementare "D. Alighieri" Scuola Materna "Bonfieni" Ubicazione: Piazza R. Rissotto civ. 2	Modello termocamera: FLIR B620 Data immagine: 20/11/2017 Emissività: 0,86 Temperatura atmosferica: 19,04°C UR: 54,00% Distanza oggetto: 5m	
Immagine termografica IR_44534

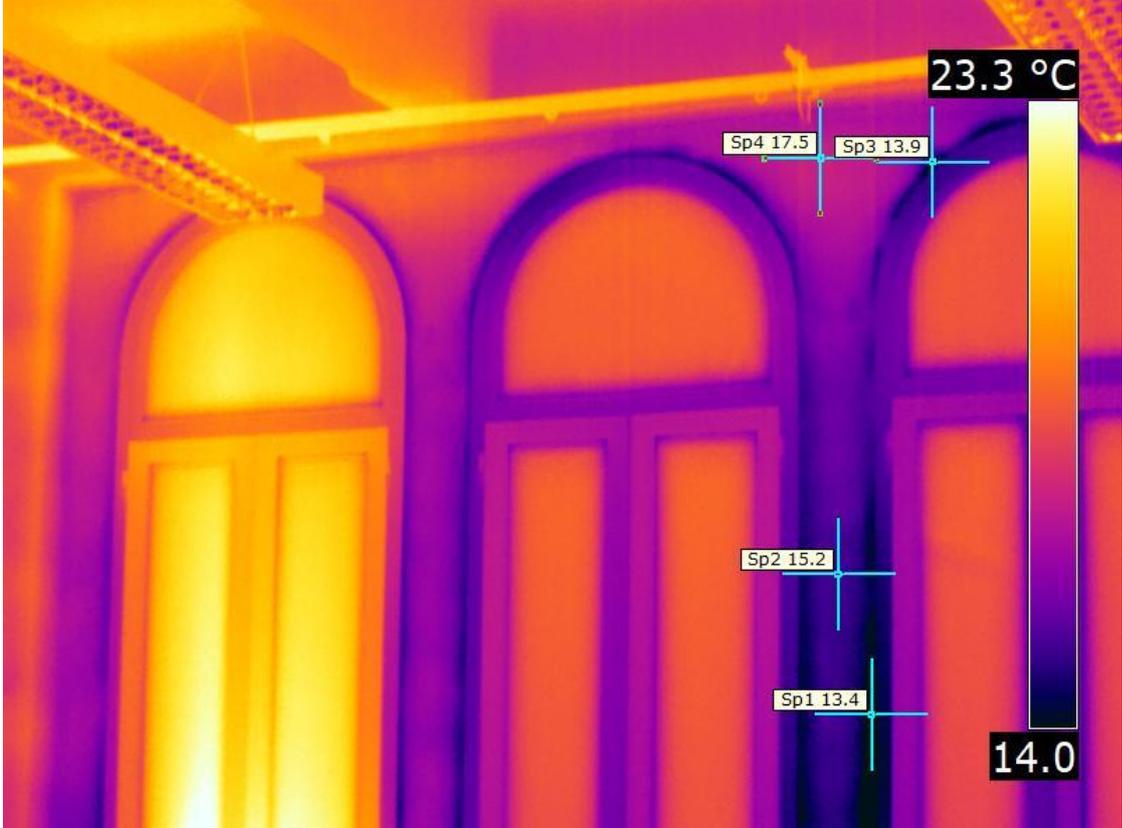
TERMOGRAFIA		INTERNO
Localizzazione	Dati tecnici	
Edificio: Scuola Elementare "D. Alighieri" Scuola Materna "Bonfieri" Ubicazione: Piazza R. Rissotto civ. 2	Modello termocamera: FLIR B620 Data immagine: 20/11/2017 Emissività: 0,86 Temperatura atmosferica: 19,04°C UR: 54,00% Distanza oggetto: 5m	
Immagine termografica IR_44538

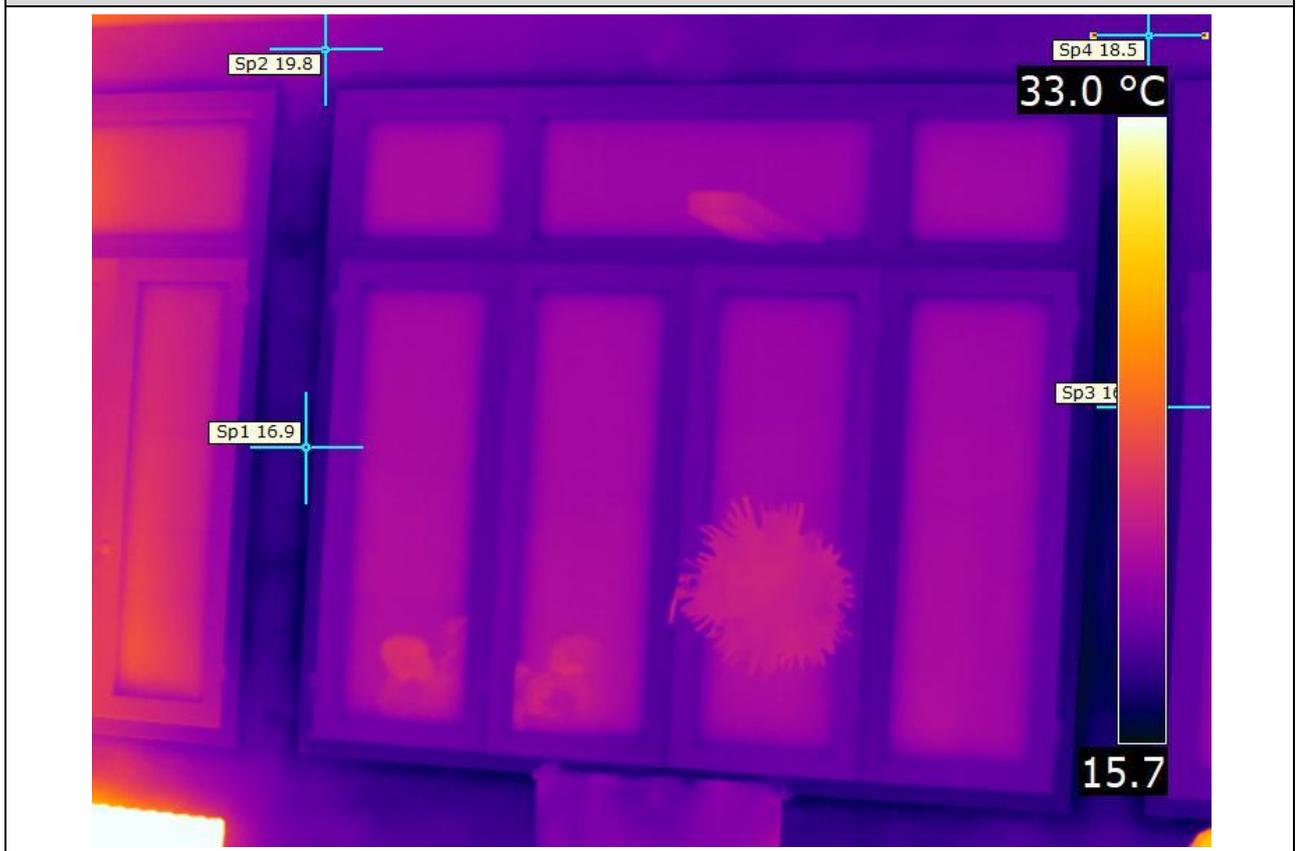
Immagine termografica IR_44544

Localizzazione	Dati tecnici
Edificio: Scuola Elementare "D. Alighieri" Scuola Materna "Bonfieri" Ubicazione: Piazza R. Rissotto civ. 2	Modello termocamera: FLIR B620 Data immagine: 20/11/2017 Emissività: 0,86 Temperatura atmosferica: 19,04°C UR: 54,00% Distanza oggetto: 5m

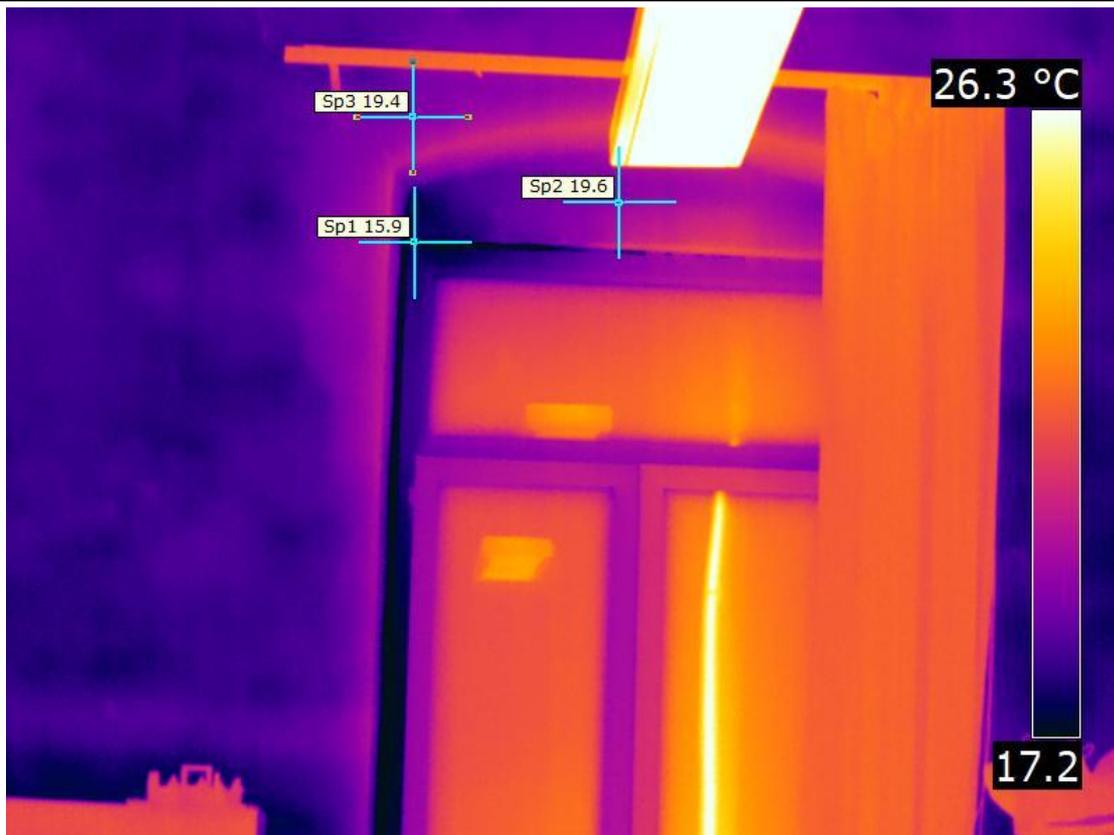
Immagine termografica IR_44546

Localizzazione	Dati tecnici
Edificio: Scuola Elementare "D. Alighieri" Scuola Materna "Bonfieri" Ubicazione: Piazza R. Rissotto civ. 2	Modello termocamera: FLIR B620 Data immagine: 20/11/2017 Emissività: 0,86 Temperatura atmosferica: 19,04°C UR: 54,00% Distanza oggetto: 5m
