Scuola elementare “D. ALIGHIERI” e Scuola materna “J. BONFIENI”

ALLEGATO C_REPORT DI INDAGINE TERMOGRAFICA

FONDO KYOTO - SCUOLA 3

COMUNE DI GENOVA

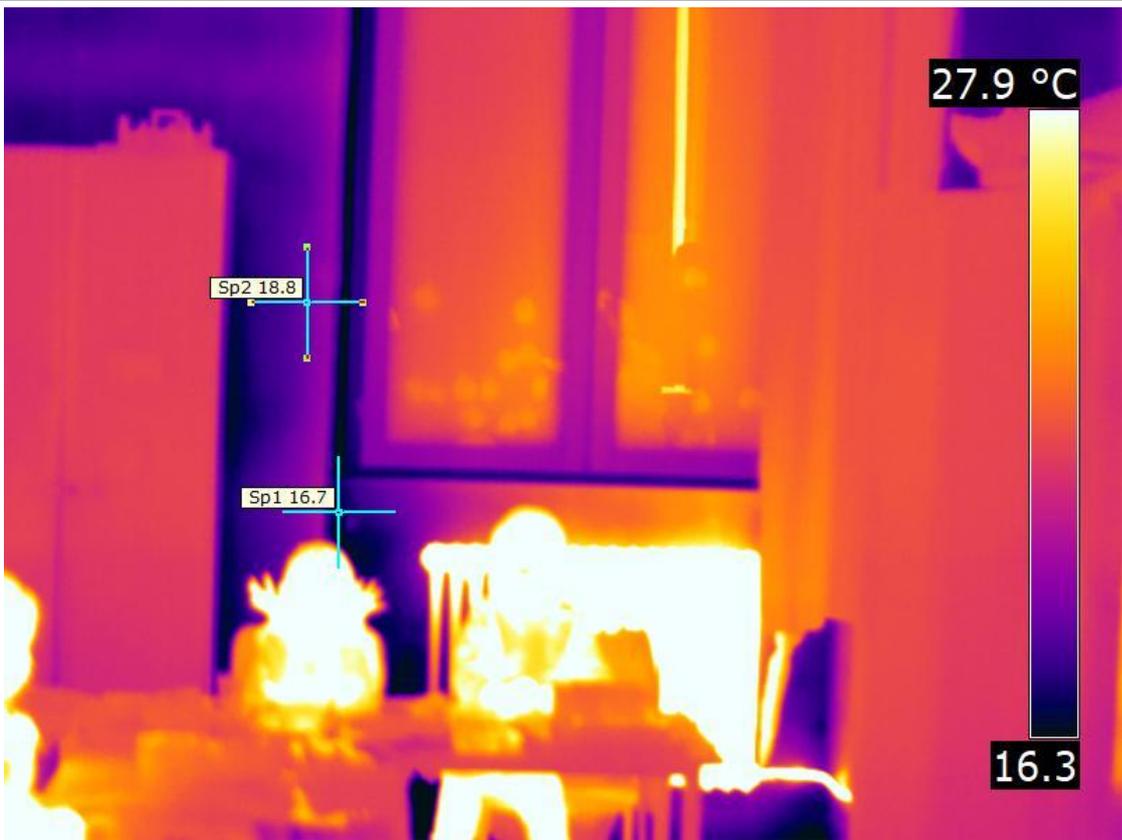
TERMOGRAFIA		INTERNO
Localizzazione	Dati tecnici	
Edificio: Scuola Elementare "D. Alighieri" Scuola Materna "Bonfieni" Ubicazione: Piazza R. Rissotto civ. 2	Modello termocamera: FLIR B620 Data immagine: 20/11/2017 Emissività: 0,86 Temperatura atmosferica: 19,04°C UR: 54,00% Distanza oggetto: 5m	
Immagine termografica IR_44548

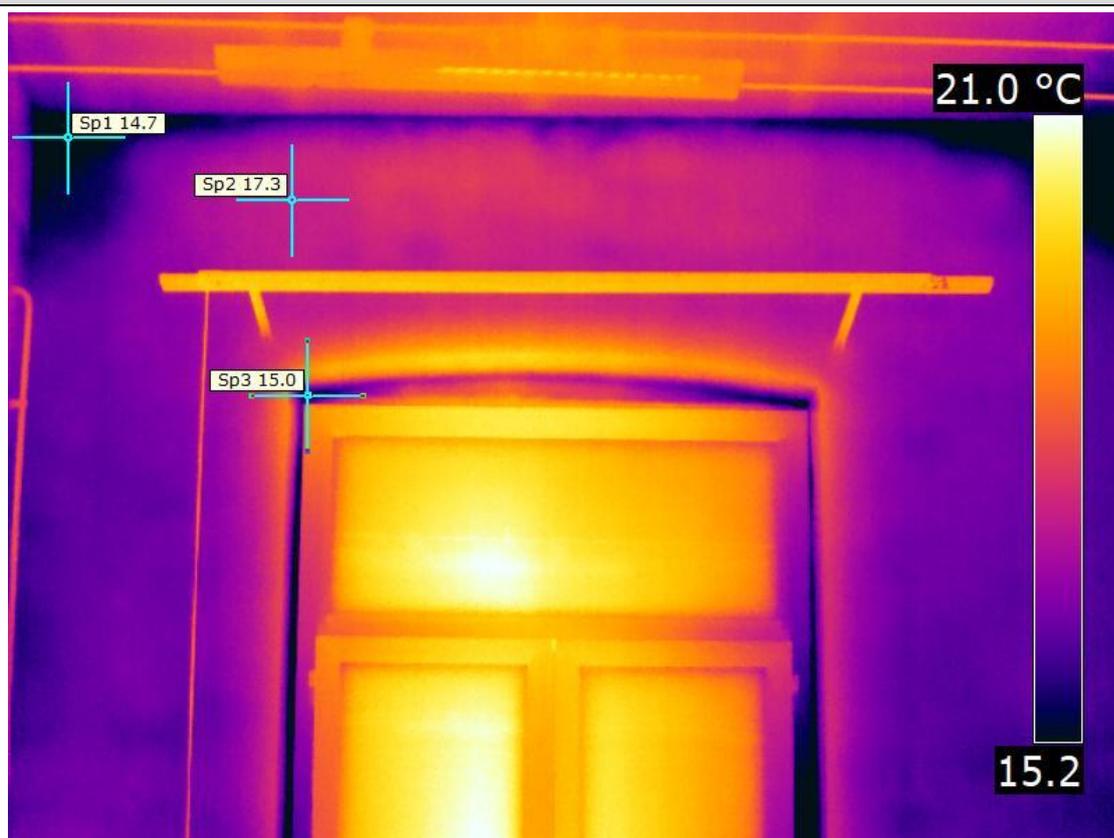
Immagine termografica IR_44556

TERMOGRAFIA		INTERNO
Localizzazione	Dati tecnici	
Edificio: Scuola Elementare "D. Alighieri" Scuola Materna "Bonfieni" Ubicazione: Piazza R. Rissotto civ. 2	Modello termocamera: FLIR B620 Data immagine: 20/11/2017 Emissività: 0,86 Temperatura atmosferica: 19,04°C UR: 54,00% Distanza oggetto: 5m

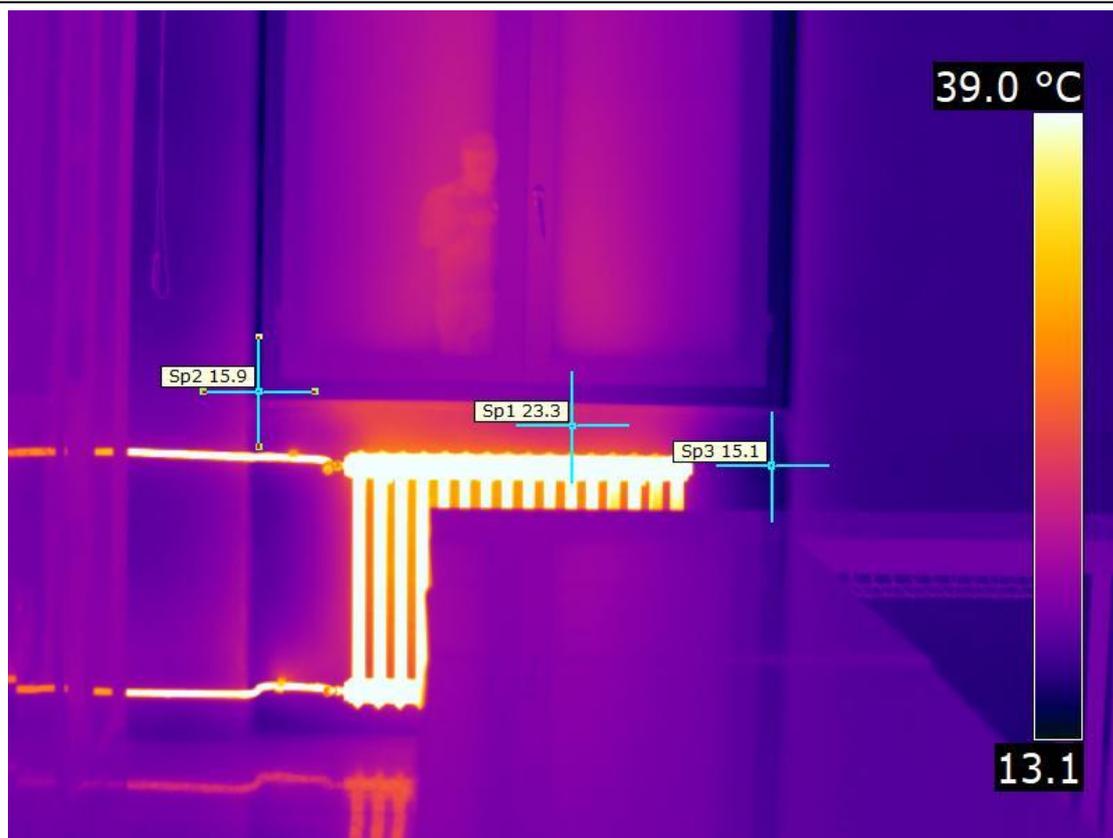
Immagine termografica IR_44558

TERMOGRAFIA		INTERNO
Localizzazione	Dati tecnici	
Edificio: Scuola Elementare "D. Alighieri" Scuola Materna "Bonfieri" Ubicazione: Piazza R. Rissotto civ. 2	Modello termocamera: FLIR B620 Data immagine: 20/11/2017 Emissività: 0,86 Temperatura atmosferica: 19,04°C UR: 54,00% Distanza oggetto: 5m

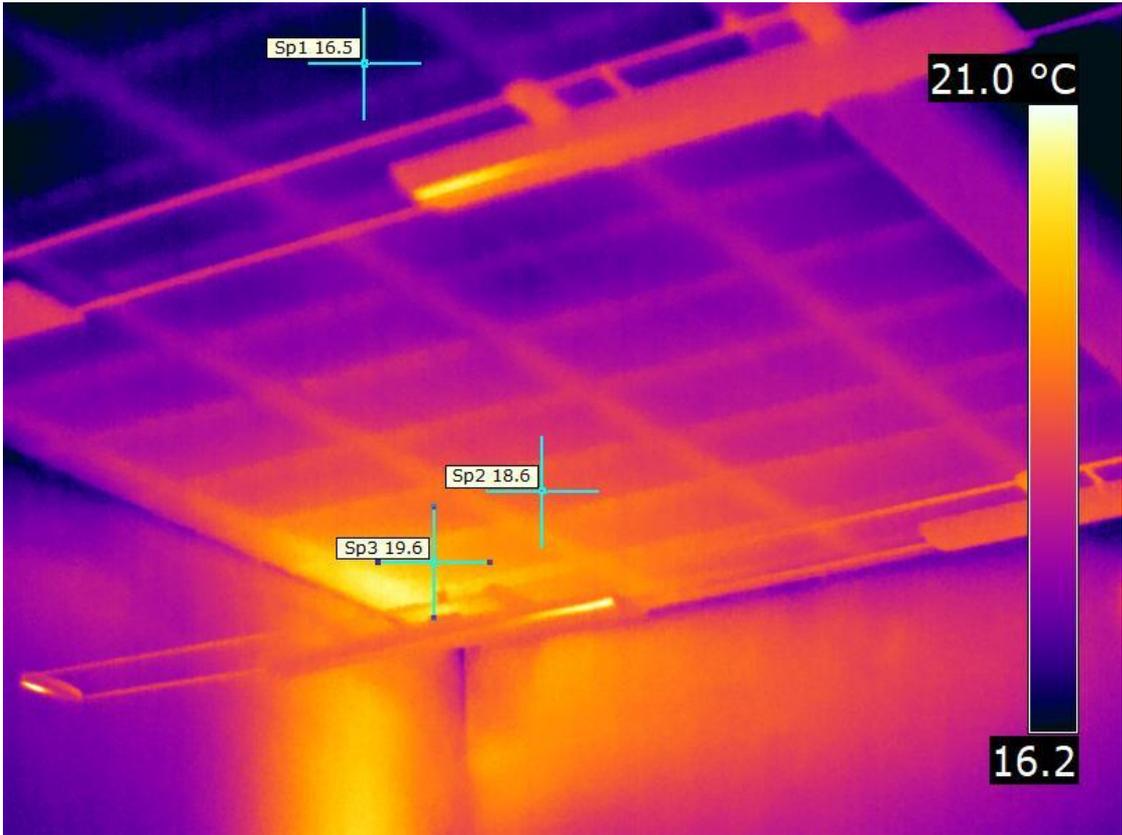
TERMOGRAFIA		INTERNO
Localizzazione	Dati tecnici	
Edificio: Scuola Elementare "D. Alighieri" Scuola Materna "Bonfieri" Ubicazione: Piazza R. Rissotto civ. 2	Modello termocamera: FLIR B620 Data immagine: 20/11/2017 Emissività: 0,86 Temperatura atmosferica: 19,04°C UR: 54,00% Distanza oggetto: 5m	
Immagine termografica IR_44562

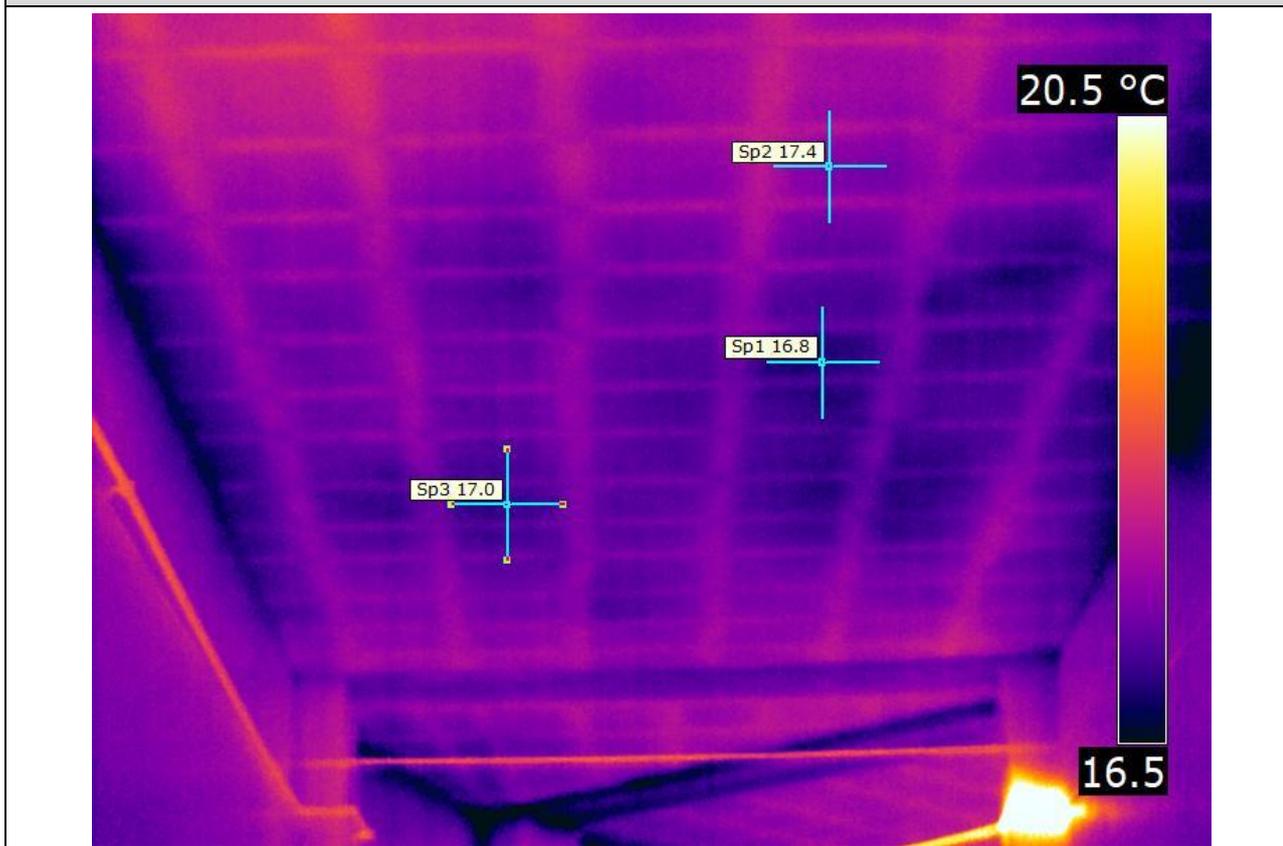
Immagine termografica IR_44564

Localizzazione	Dati tecnici
Edificio: Scuola Elementare "D. Alighieri" Scuola Materna "Bonfieri" Ubicazione: Piazza R. Rissotto civ. 2	Modello termocamera: FLIR B620 Data immagine: 20/11/2017 Emissività: 0,86 Temperatura atmosferica: 19,04°C UR: 54,00% Distanza oggetto: 5m

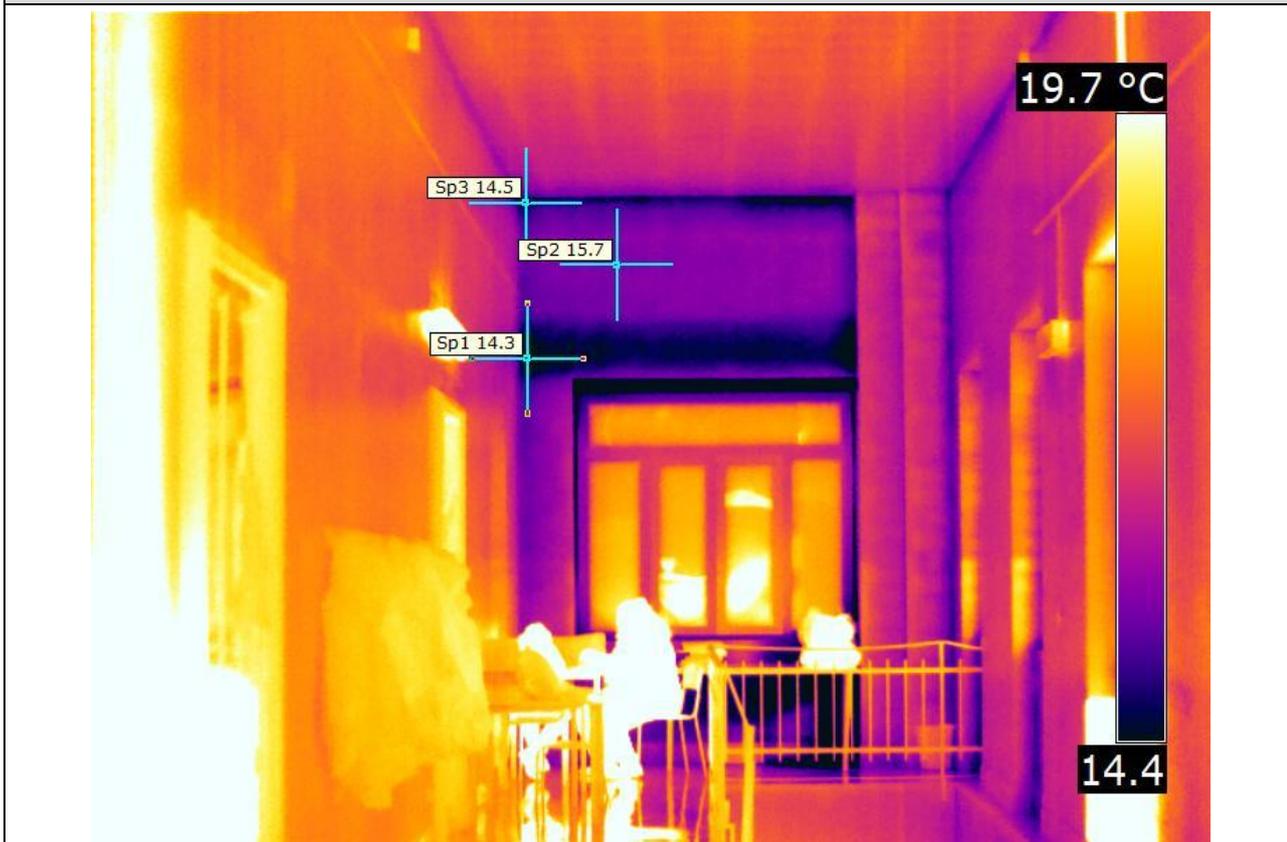
Immagine termografica IR_44572

TERMOGRAFIA		INTERNO
Localizzazione	Dati tecnici	
Edificio: Scuola Elementare "D. Alighieri" Scuola Materna "Bonfieri" Ubicazione: Piazza R. Rissotto civ. 2	Modello termocamera: FLIR B620 Data immagine: 20/11/2017 Emissività: 0,86 Temperatura atmosferica: 19,04°C UR: 54,00% Distanza oggetto: 5m

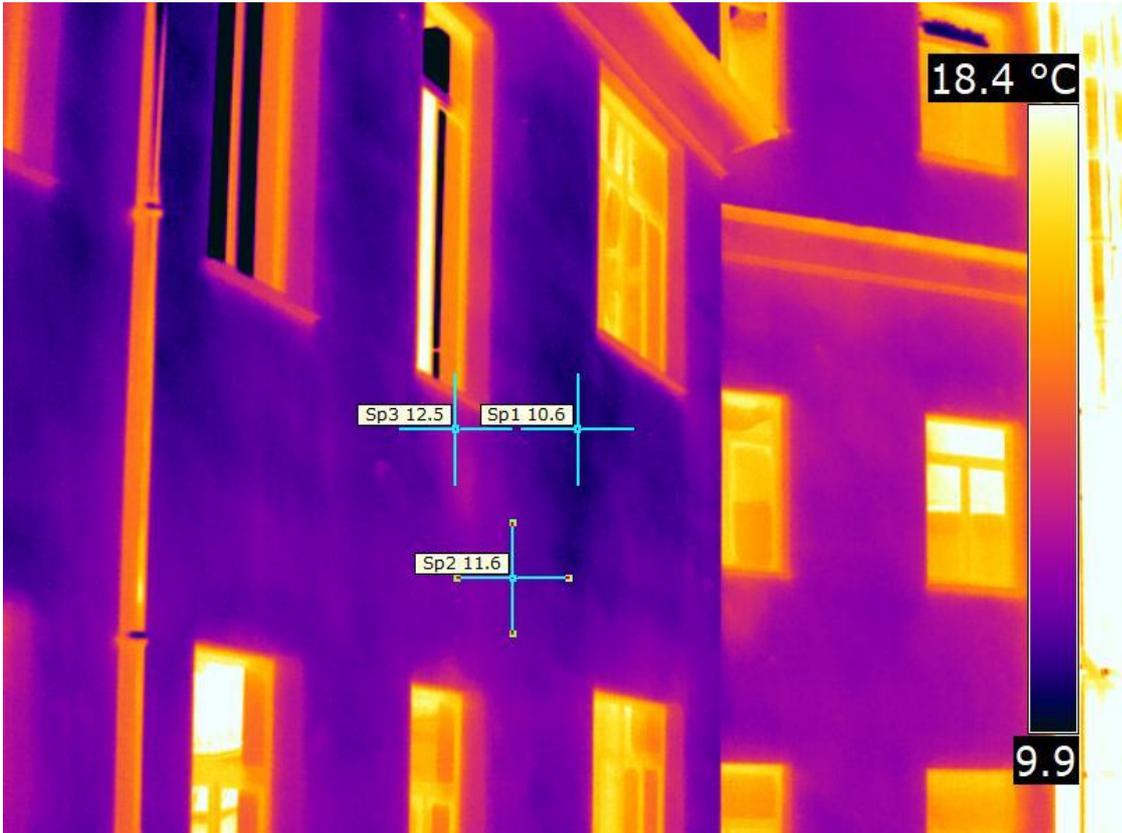
TERMOGRAFIA		ESTERNO
Localizzazione	Dati tecnici	
Edificio: Scuola Elementare "D. Alighieri" Scuola Materna "Bonfieri" Ubicazione: Piazza R. Rissotto civ. 2	Modello termocamera: FLIR B620 Data immagine: 20/11/2017 Emissività: 0,86 Temperatura atmosferica: 10,06°C UR: 57,54% Distanza oggetto: 15m	
Immagine termografica IR_44632

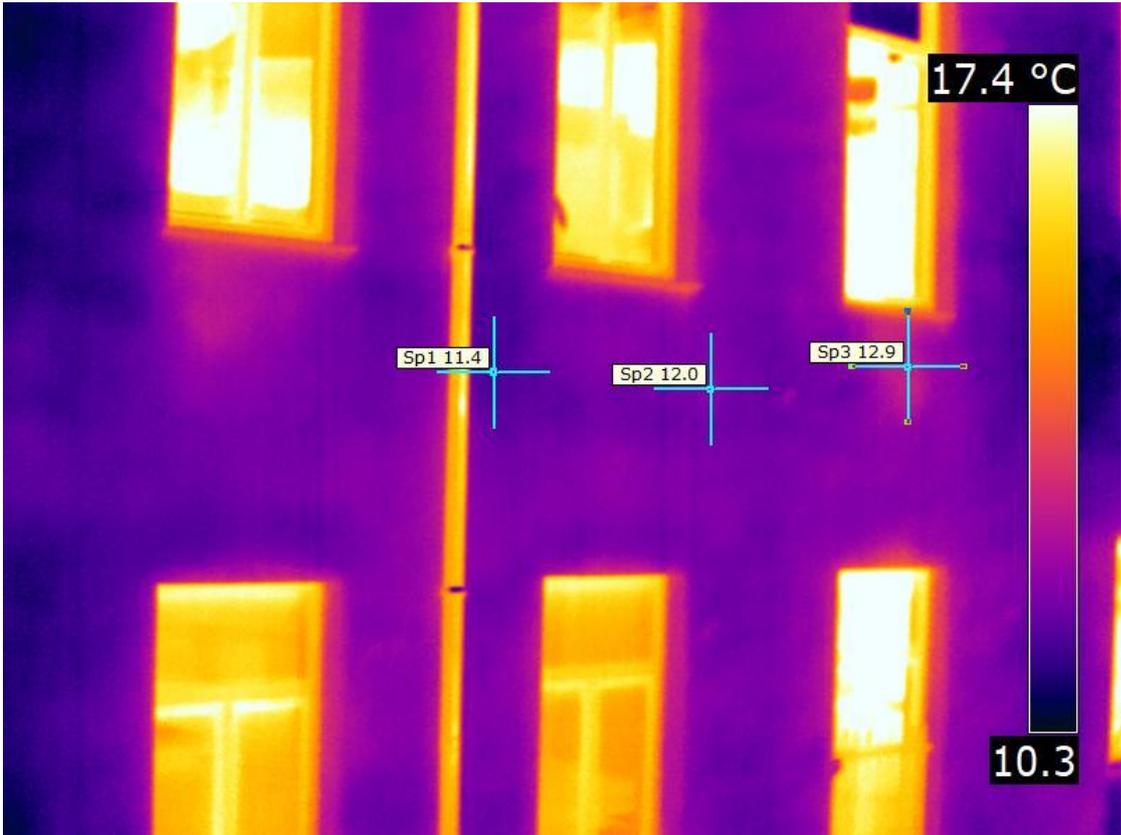
TERMOGRAFIA		ESTERNO
Localizzazione	Dati tecnici	
Edificio: Scuola Elementare "D. Alighieri" Scuola Materna "Bonfieri" Ubicazione: Piazza R. Rissotto civ. 2	Modello termocamera: FLIR B620 Data immagine: 20/11/2017 Emissività: 0,86 Temperatura atmosferica: 10,06°C UR: 57,54% Distanza oggetto: 15m	
Immagine termografica IR_44634

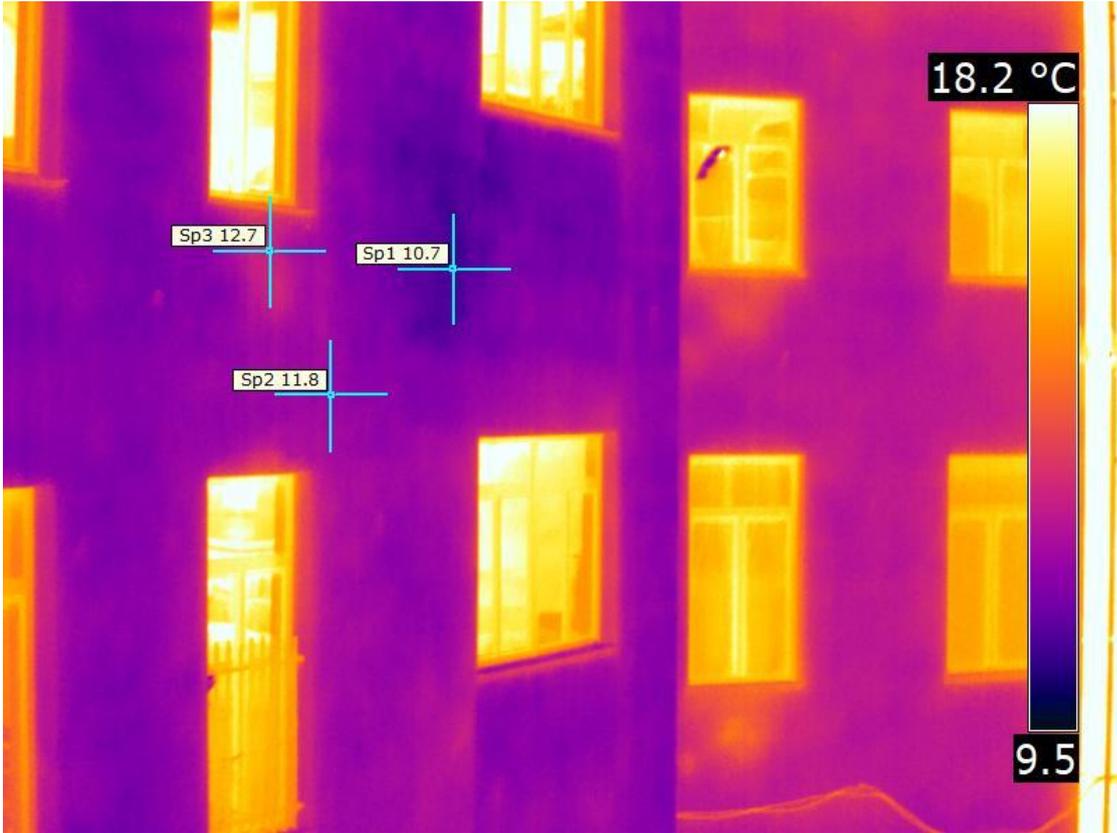
TERMOGRAFIA		ESTERNO
Localizzazione	Dati tecnici	
Edificio: Scuola Elementare "D. Alighieri" Scuola Materna "Bonfieni" Ubicazione: Piazza R. Rissotto civ. 2	Modello termocamera: FLIR B620 Data immagine: 20/11/2017 Emissività: 0,86 Temperatura atmosferica: 10,06°C UR: 57,54% Distanza oggetto: 15m	
Immagine termografica IR_44636
