Scuola Elementare "Daneo"

RAPPORTO DI DIAGNOSI ENERGETICA

REPORT DI INDAGINE TERMOGRAFICA SECONDO UNI EN 13187:2000

FONDO KYOTO - SCUOLA 3

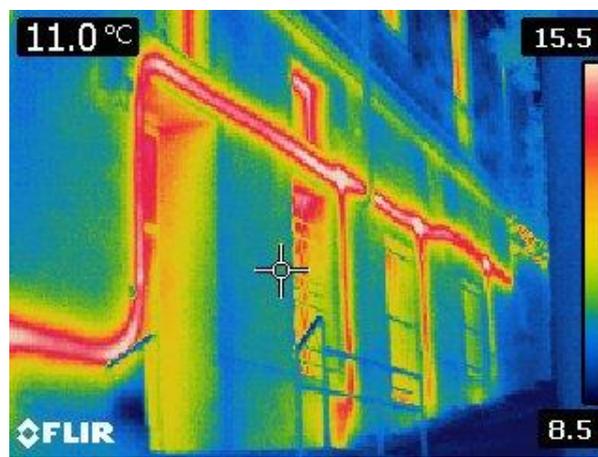
Figura 2.3 – Immagine termografica muro dall'esterno

L'immagine riportata in Figura 1.2 si riferisce al muro perimetrale di un'aula; mentre la Figura 1.3 si riferisce ad una facciata esterna esposta a sud. Entrambe le figure danno informazioni circa la tipologia costruttiva. In particolare la Figura 1.3 evidenzia la dispersione delle pareti esterne non isolate dove sono collocati i tubi dell'acqua calda.

- Vi sono elevate dispersioni termiche attraverso le pareti esterne dell'involucro;

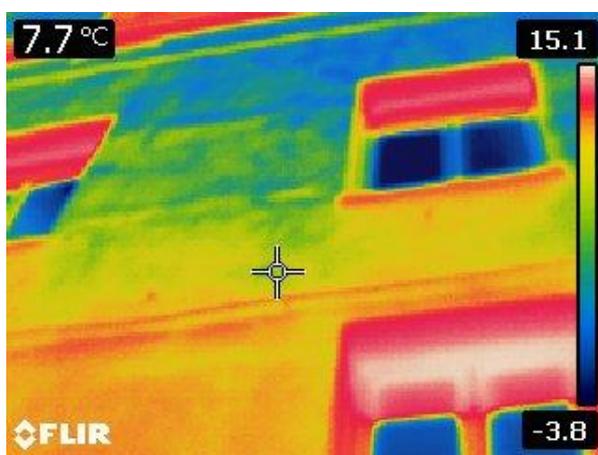
Figura 2.5 – Immagine termografica muro dall'esterno

La Figura 1.4, invece, mostra la prestazione termica dei serramenti e nella Figura 1.5 la differenza di dispersione termica tra l'involucro opaco e quello trasparente.
