Scuola Elementare "Giovine Italia"

E 446

ALLEGATO C – REPORT DI INDAGINE TERMOGRAFICA
RAPPORTO DI DIAGNOSI ENERGETICA
FONDO KYOTO - SCUOLA 3

COMUNE DI GENOVA
STRUTTURA DI STAFF - ENERGY MANAGER

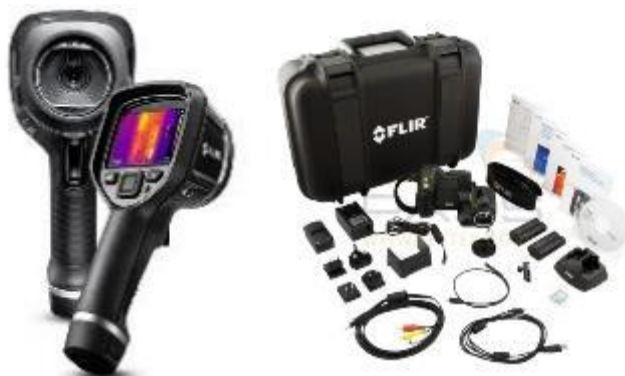
TERMOCAMERA UTILIZZATA:	
MARCA:	<i>FLIR</i>
MODELLO:	<i>E8</i>

Lo strumento utilizzato per le indagini termografiche IR è la termocamera Flir modello E8.

CARATTERISTICHE TERMOCAMERA	FLIR E8
Risoluzione IR	320 × 240
Risoluzione MSX	320 × 240
Sensibilità termica	< 0,06 °C
Campo visivo	45° × 34°
Sensore	Microbolometro non raffreddato
Schermo	3,0 pollici LCD a colori 320 × 240
Frame rate	9 Hz
Intervallo di temperatura	da -20 °C a 250 °C
Accuratezza	±2% o 2 °C

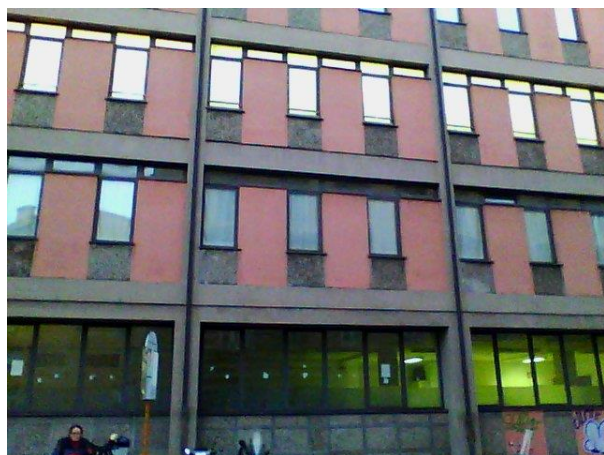
INDAGINE TERMOGRAFICA

Le immagini termografiche in oggetto mostrano a livello generale la mappatura termica del prospetto. La presenza di più materiali e forme geometriche diverse giustificano alcune differenze di temperatura apparenti in realtà dovute a fattori di emissività diversi ed a parziali fenomeni di temperatura riflessa. Tipico è l'esempio delle vetrate dove viene riflessa la temperatura della volta celeste (parte più scura in basso nella terza e quinta foto). Non si ritiene, a questo stato preliminare di analisi, di evidenziare alcun fenomeno particolare di perdita energetica (ponti termici o difetti evidenti di isolamento).

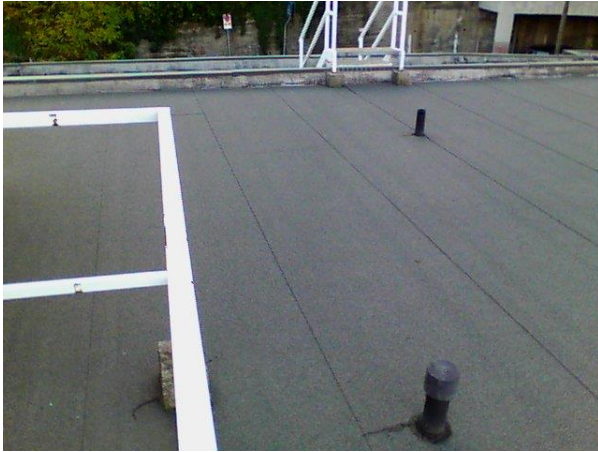
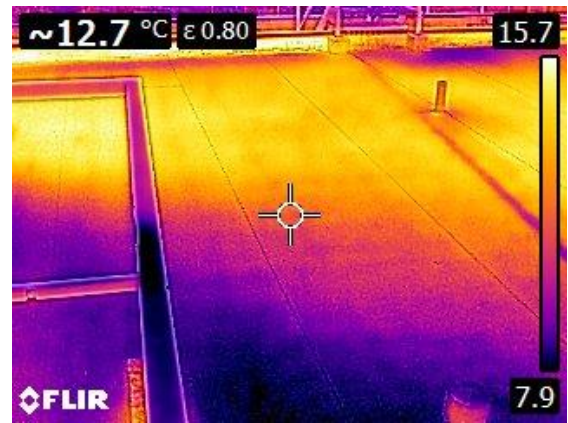
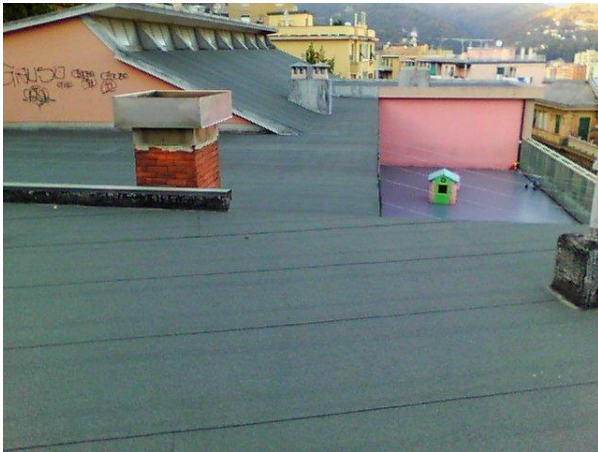
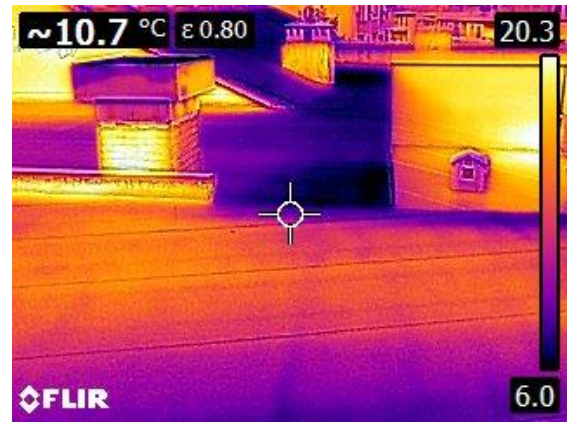
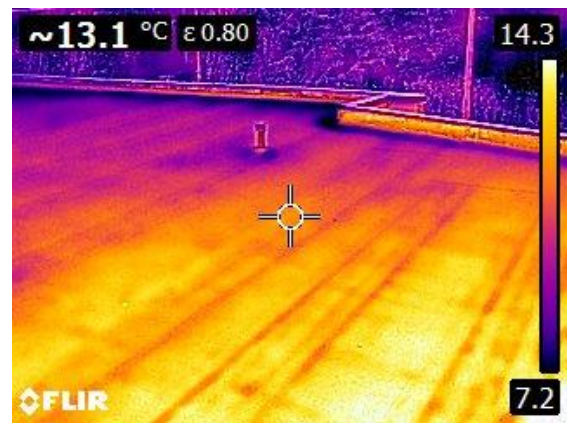
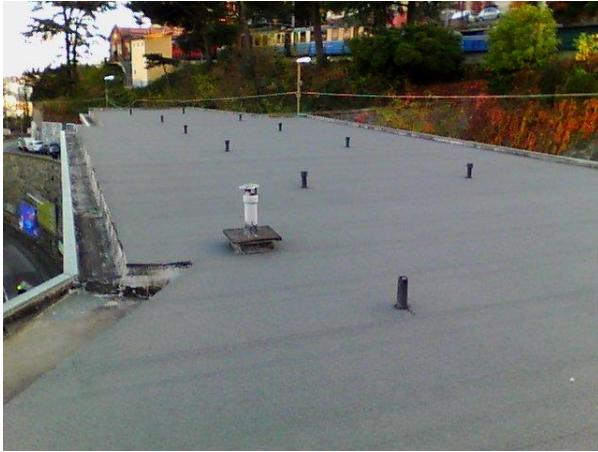
**DISTANZA OGGETTO:***2 - 25 metri***DATA:***21 novembre 2017***ORA:***14:00***EMISSIVITÀ:***0,95***TEMPERATURA ESTERNA:***14°C***TEMPERATURA INTERNA:***20°C***UMIDITÀ ESTERNA:***80 %***NOTE E COMMENTI:**
