Analisi termografica

INDAGINE TERMOGRAFICA eseguita il 30/11/2017
E951 Via Cialli n. 9 – Genova (GE)
SCUOLA ELEMENTARE " VILLA BANFI"

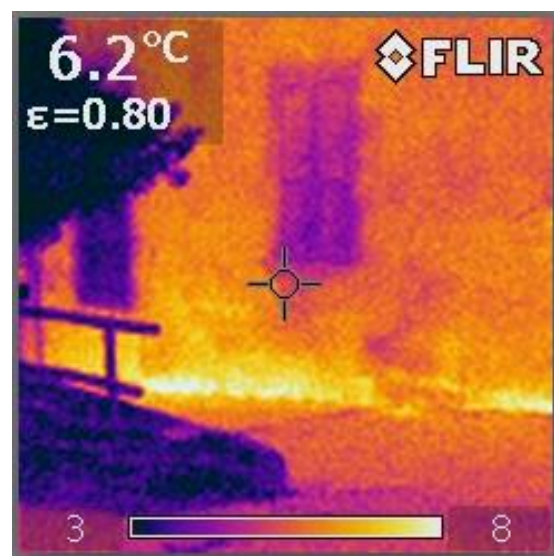
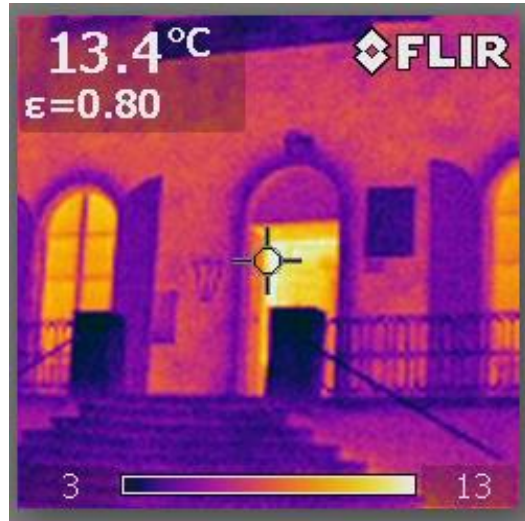
In data 30 novembre 2017 è stata condotta una indagine termografica, le cui immagini sono riportate di seguito, da cui le evidenze oggettive più significative sono le seguenti:

- la sequenza ponti termici in corrispondenza del perimetro dei serramenti in corrispondenza della muratura esterna.
- Assenza di isolamento termico sulle pareti
- sequenza dei ponti termici in corrispondenza della **soletta** in corrispondenza della muratura esterna
- sequenza dei ponti termici in corrispondenza degli sbalzi dei balconi in corrispondenza delle **logge esterne**
- ponte termico geometrico costituito **dall'angolo** tra due murature esterne

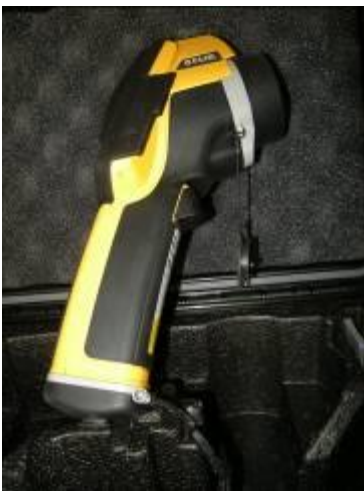
Modello Flir B40

E' stata utilizzata per la valutazione qualitativa delle caratteristiche termiche degli involucri edilizi e la rilevazione delle temperature superficiali la seguente macchina termografica.

Di seguito si elencano le principali caratteristiche dello strumento.
