Scuola dell'infanzia "Ginestrato" e Scuola primaria "Fontanarossa"

E692

ALLEGATO C – Report di indagine termografica

FONDO KYOTO - SCUOLA 3

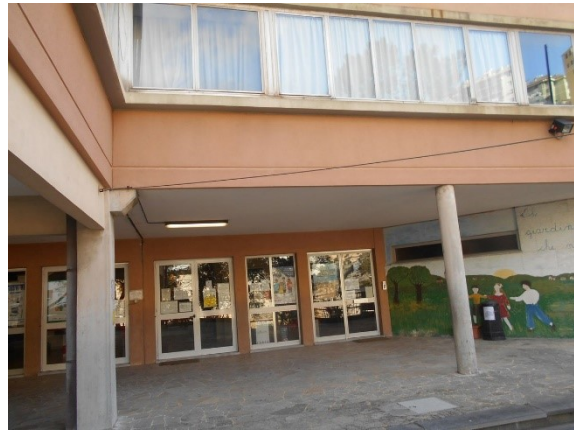
Figura 1.1 - Particolare della facciata principale

L’involucro edilizio opaco che costituisce l’edificio è composto da pannelli prefabbricati in calcestruzzo con uno strato polistirolo interno. La copertura dell’edificio è piana, costituita da blocchi di laterizio più calcestruzzo e materiale impermeabile.

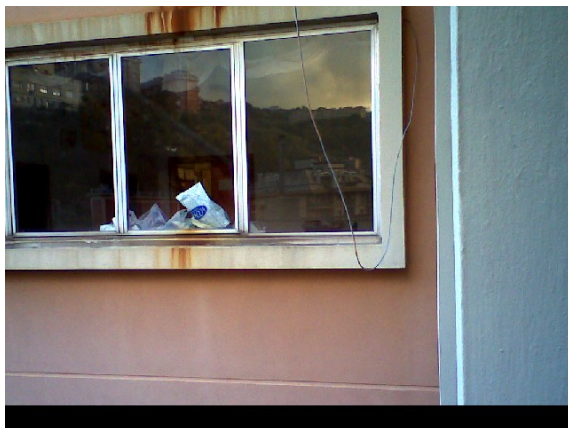
Figura 1.2 – Rilievo termografico della parete

- L’immagine termografica mostra alcuni ponti termici dell’involucro dell’edificio analizzato. Gli elementi in giallo, arancione e rosso sono i più disperdenti e quindi i punti deboli dell’involucro edilizio. Si notino in particolare un infisso e la zona del muro esterno al di sotto della finestra in corrispondenza dei terminali di emissione quali gli elementi più disperdenti di calore in una facciata dell’edificio.

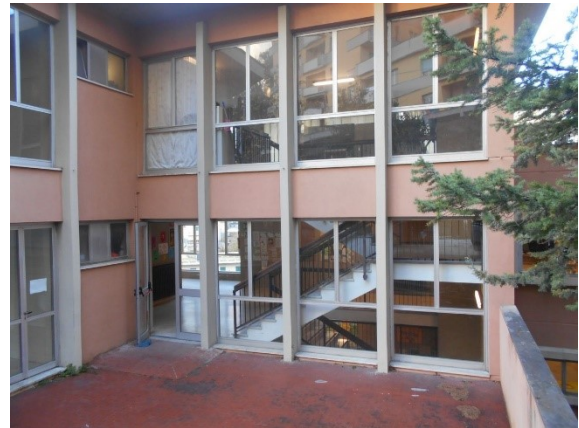
Figura 2.1 - Particolare dei serramenti

L’involucro trasparente che costituisce l’edificio è composto prevalentemente da serramenti con telaio in metallo senza taglio termico e vetri singoli. Sono presenti anche porte finestre in metallo e vetro singolo.

Lo stato di conservazione degli stessi è buono.

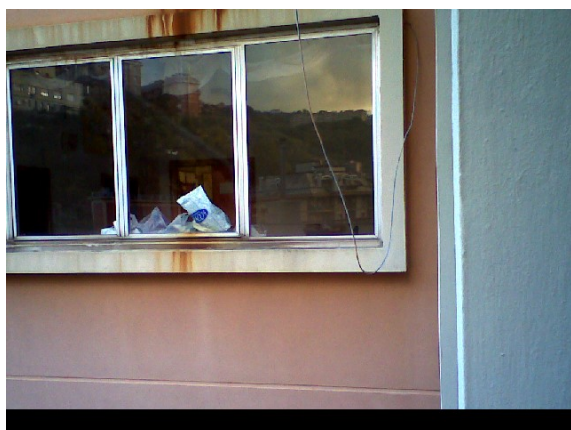
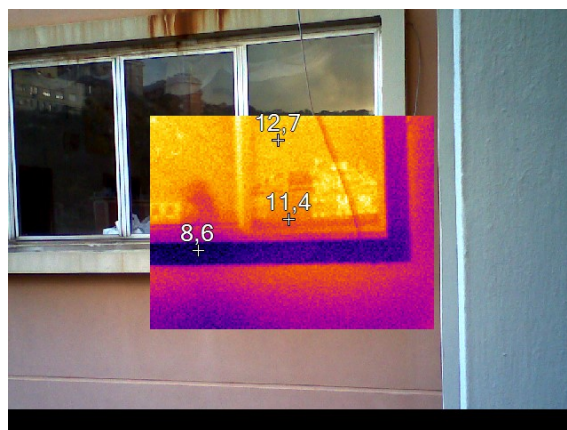
Figura 2.4 – Rilievo termografico dei serramenti

- L’immagine termografica mostra alcuni ponti termici dell’involucro dell’edificio analizzato. Gli elementi in giallo, arancione e rosso sono i più disperdenti e quindi i punti deboli dell’involucro edilizio. Si notino in particolare gli infissi e zone del muro esterno al di sotto delle finestre in corrispondenza dei terminali di emissione quali gli elementi più disperdenti di calore in una facciata dell’edificio.
