Scuola dell'Infanzia "Quartiere Camoscio"

E672

ALLEGATO C – Report di indagine termografica

FONDO KYOTO - SCUOLA 3

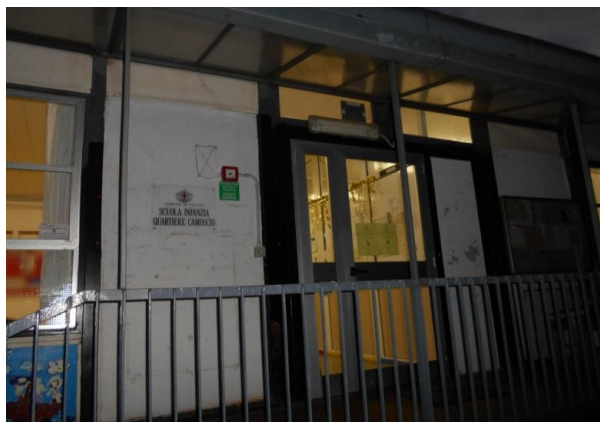
L'involucro edilizio opaco che costituisce l'edificio è composto da murature prefabbricate. La copertura dell'edificio è piana, costituita da un solaio in laterocemento e materiale impermeabile. La struttura presenta anche esternamente un rivestimento intonacato in corrispondenza del piano terra.

Figura 1.1 - Particolare della facciata principale

Va inoltre sottolineato, sempre in riferimento all'involucro edilizio, che trattandosi di un edificio non vincolato è possibile procedere a sostanziali interventi di efficientamento dell'involucro stesso visibili dall'esterno.

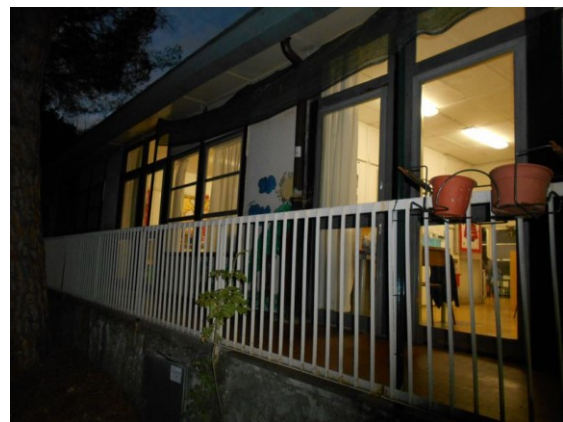
Figura 1.2 - Particolare della facciata retrostante

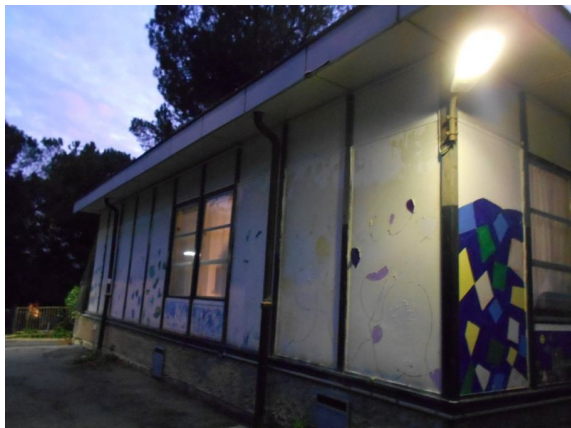
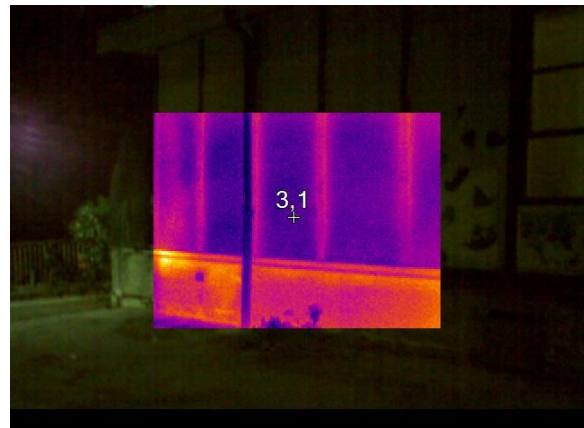
- L'immagine termografica mostra alcuni ponti termici dell'involucro dell'edificio analizzato. Gli elementi in giallo, arancione e rosso sono i più disperdenti e quindi i punti deboli dell'involucro edilizio.

Figura 1.3 – Rilievo termografico della parete

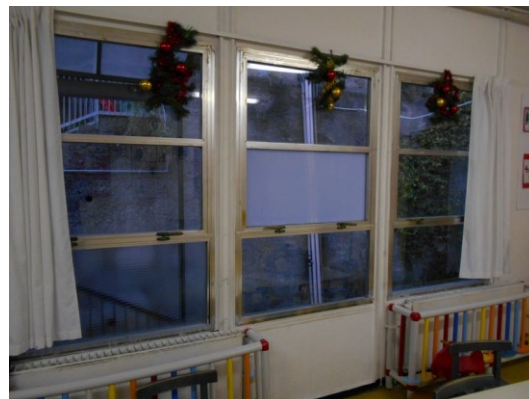
L'involucro trasparente che costituisce l'edificio è composto prevalentemente da serramenti con telaio in alluminio con vetro singolo.
Lo stato di conservazione degli stessi è sufficiente.

Figura 2.1 - Particolare dei serramenti

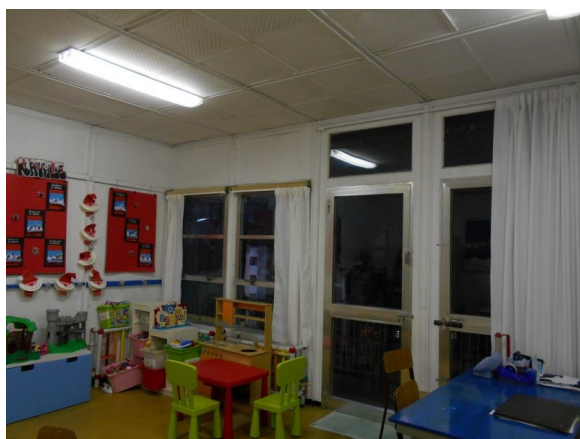
Figura 2.2 - Particolare dei serramenti

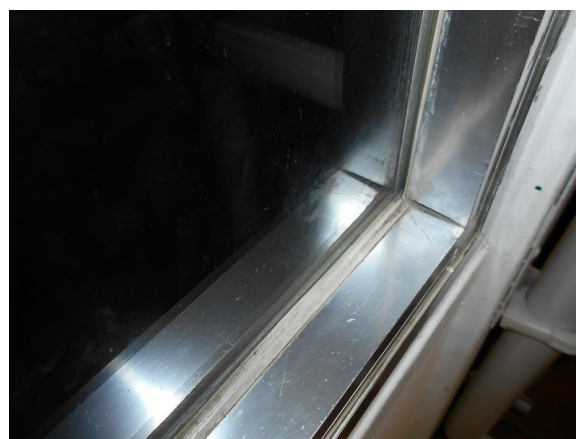
Figura 2.3 - Particolare dei serramenti – dettaglio angolo vetro

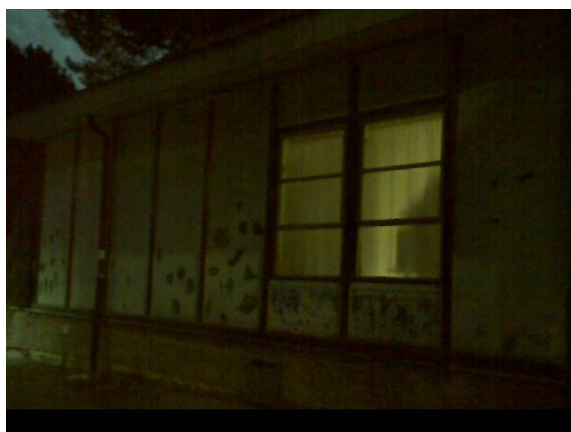
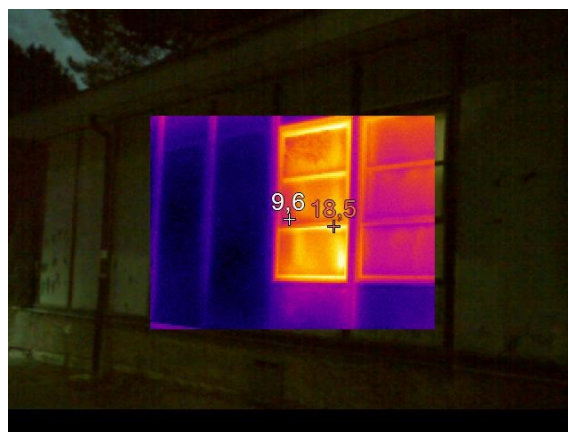
- L'immagine termografica mostra alcuni ponti termici dell'involucro dell'edificio analizzato. Gli elementi in giallo, arancione e rosso sono i più disperdenti e quindi i punti deboli dell'involucro edilizio. Si notino in particolare gli infissi e zone del muro esterno al di sotto delle finestre in corrispondenza dei terminali di emissione quali gli elementi più disperdenti di calore in una facciata dell'edificio.

Figura 2.4 – Rilievo termografico dei serramenti
