**Materna "GABBIANO" Elementare "MAZZINI" Media "LUCARNO"  
E 468  
Via Lodi 4**

**ALLEGATO C – REPORT DI INDAGINE TERMOGRAFICA  
RAPPORTO DI DIAGNOSI ENERGETICA  
FONDO KYOTO - SCUOLA 3**

**COMUNE DI GENOVA  
STRUTTURA DI STAFF - ENERGY MANAGER**

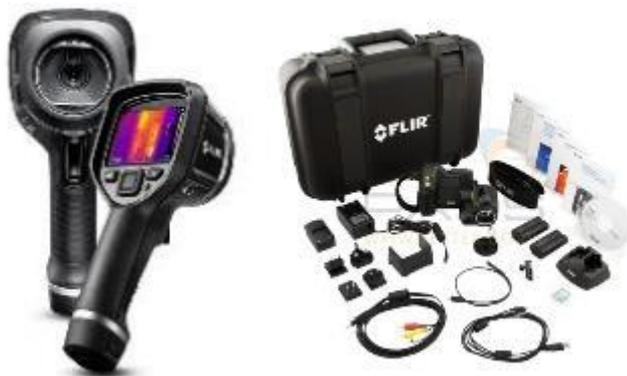
Lo strumento utilizzato per le indagini termografiche IR è la termocamera Flir modello E8.

<b>CARATTERISTICHE TERMOCAMERA</b>	<b>FLIR E8</b>
<b>Risoluzione IR</b>	320 × 240
<b>Risoluzione MSX</b>	320 × 240
<b>Sensibilità termica</b>	< 0,06 °C
<b>Campo visivo</b>	45° × 34°
<b>Sensore</b>	Microbolometro non raffreddato
<b>Schermo</b>	3,0 pollici LCD a colori 320 × 240
<b>Frame rate</b>	9 Hz
<b>Intervallo di temperatura</b>	da -20 °C a 250 °C
<b>Accuratezza</b>	±2% o 2 °C

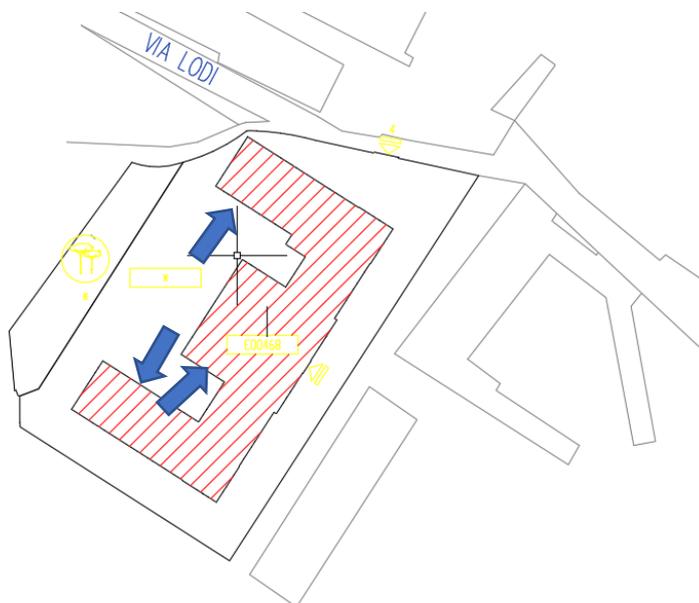
Di seguito è riportata la planimetria con indicazione dei punti di presa delle indagini termografiche dall'esterno:

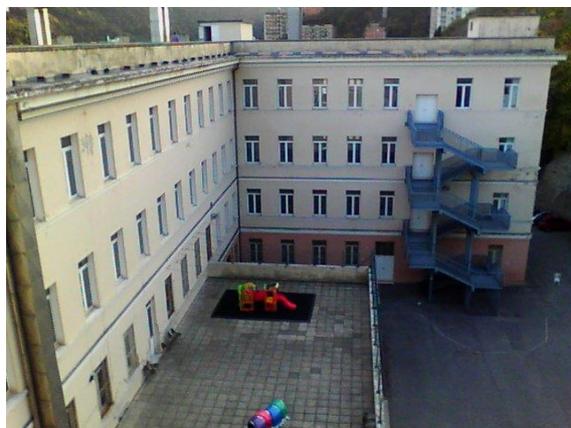
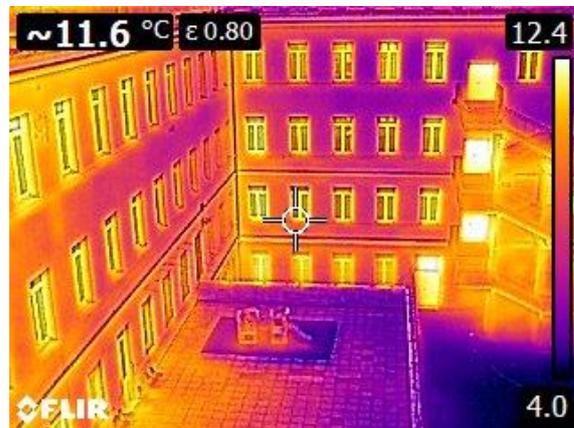
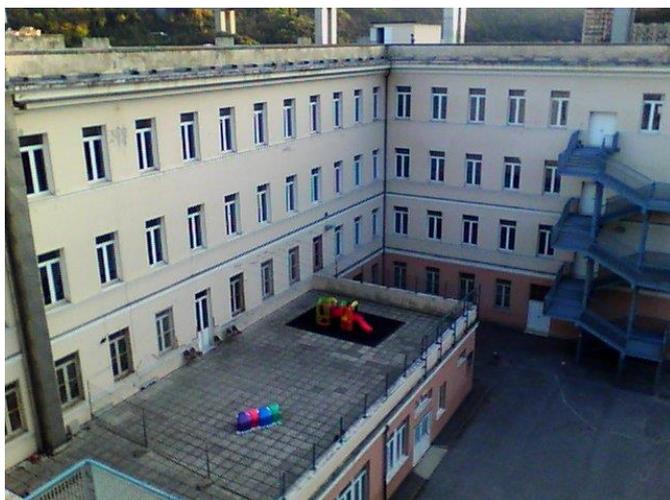
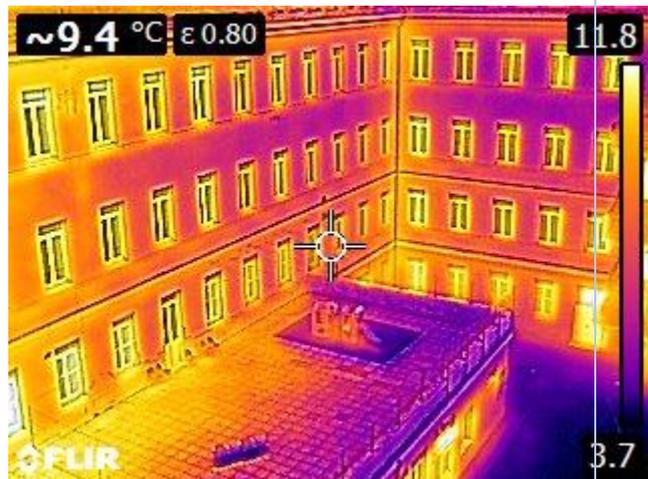
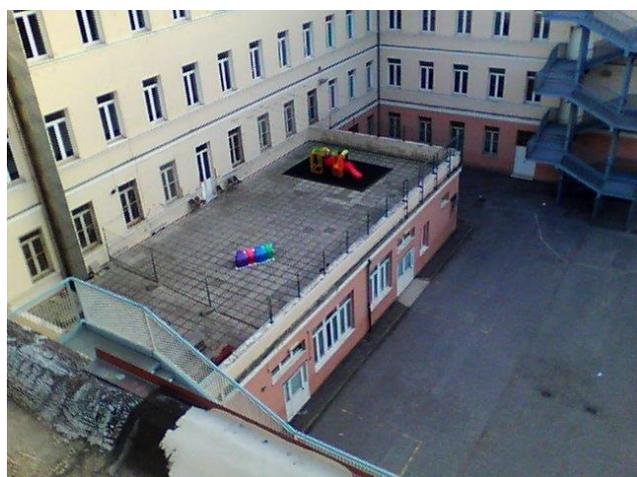
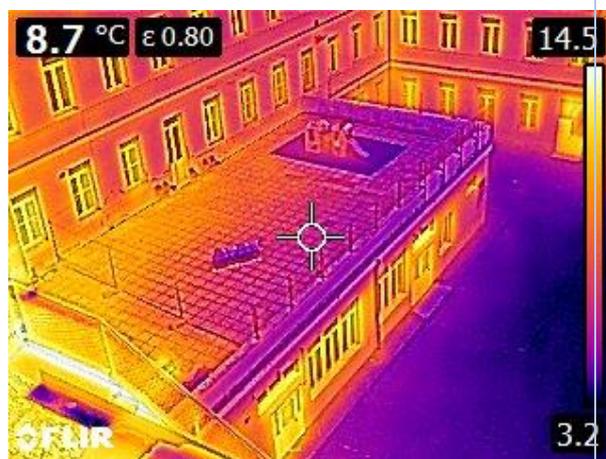
<b>DISTANZA OGGETTO:</b>	<i>2-20 metri</i>
<b>DATA:</b>	<i>novembre 2017</i>
<b>ORA:</b>	<i>15:00 – 18:00</i>
<b>EMISSIVITÀ:</b>	<i>0,95</i>
<b>TEMPERATURA ESTERNA:</b>	<i>14°C</i>
<b>TEMPERATURA INTERNA:</b>	<i>20-22°C</i>
<b>UMIDITÀ ESTERNA:</b>	<i>80 %</i>
<b>NOTE E COMMENTI:</b>	<p>Le immagini termografiche in oggetto mostrano a livello generale la mappatura termica del prospetto. La presenza di più materiali e forme geometriche diverse giustificano alcune differenze di temperatura apparenti in realtà dovute a fattori di emissività diversi ed a parziali fenomeni di temperatura riflessa. Tipico è l'esempio delle vetrate dove viene riflessa la temperatura della volta celeste. Risultano evidenti fenomeni di perdita energetica, in particolare si riscontra la presenza di ponti termici, soprattutto in corrispondenza dei solai e delle murature esterne. Le indagini termografiche evidenziano inoltre un pessimo livello di isolamento termico dell'impianto di distribuzione centralizzato.</p>

Le immagini termografiche, relative al prospetto, hanno evidenziato alcune carenze dell’isolamento termico, individuando ponti termici e dispersioni attraverso le componenti opache dell’involucro. Le indagini hanno rilevato inoltre un pessimo livello di isolamento termico dell’impianto di distribuzione centralizzato.
