ALLEGATO C

REPORT TERMOGRAFICO

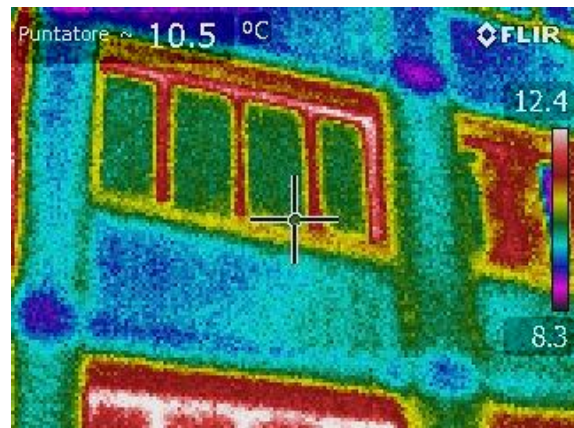
Figura 2: Termogramma

- La facciata opaca presenta i caratteristici ponti termici di una struttura a telaio non isolata, con differenti temperature superficiali tra i pilastri e le murature di tamponamento
- Il nodo tra pilastro e trave di piano è più freddo rispetto al resto del pilastro probabilmente per la diversa quantità del materiale costituente
- L'architrave in acciaio del serramento ha un'alta dispersione termica rispetto al resto della parete.

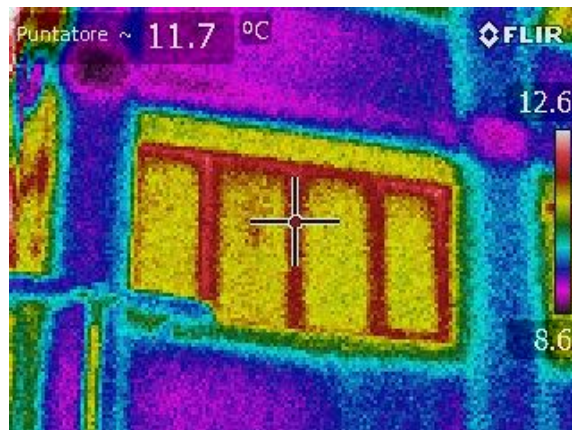
Figura 6: Termogramma

- I telai dei serramenti hanno dispersioni molto maggiori rispetto alla parete opaca
- Presenza di ponte termico tra parete e serramento
- L'architrave ha una dispersione di calore pari a quella degli infissi.
