**Scuola materna privata "Umberto e Margherita"
E0828
via Emanuele Ferro 2 - Genova**

REPORT RELATIVI AD ALTRE PROVE DIAGNOSTICHE STRUMENTALI
FONDO KYOTO - SCUOLA 3

Scuola materna privata "Umberto e Margherita"

RAPPORTO DI DIAGNOSI ENERGETICA
ALLEGATO D

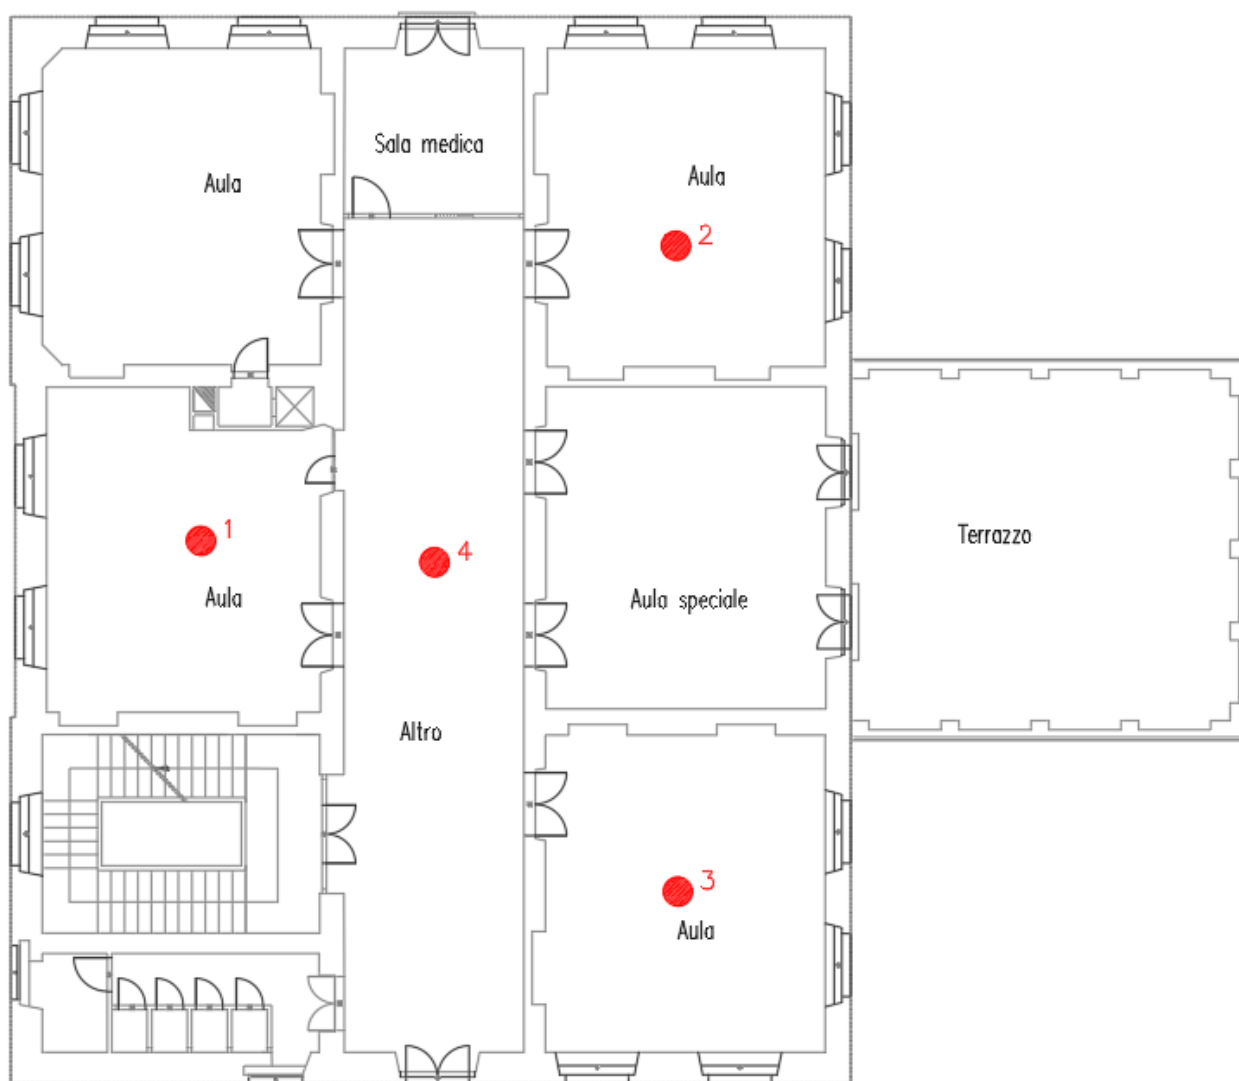
Figura 2 Piano Secondo - Punti di misurazione

| Piano | Ambiente | Letture | Ora | Temp. °C | Illuminamento [lux] |
| Secondo | 1 - Aula materna | 1 | 11:00 | 23,68 | 581 |
| | 2 - Aula materna | 2 | 11:05 | 23 | 690 |
| | 3 - Aula materna | 3 | 11:10 | 23,8 | 2180 |
| | Corridoio | 4 | 11:15 | 23 | 170 |
