Scuola materna “RIVAROLO” e Scuola media “U. FOSCOLO” (succursale passo Torbella)

ALLEGATO C_REPORT DI INDAGINE TERMOGRAFICA

FONDO KYOTO - SCUOLA 3

COMUNE DI GENOVA

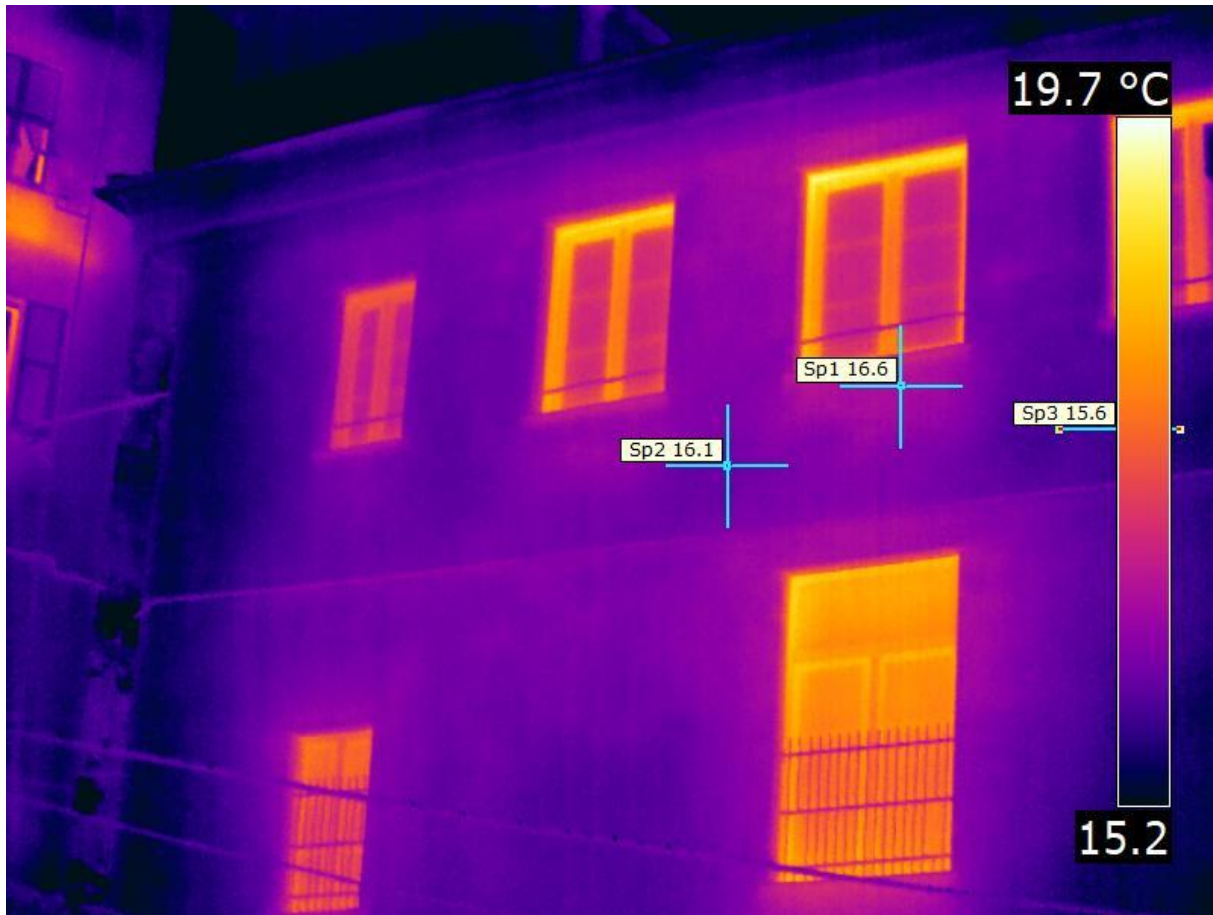
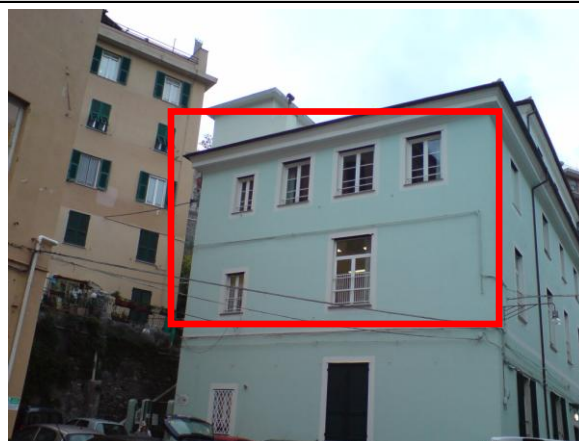
Immagine termografica IR_45040

TERMOGRAFIA		ESTERNO
Localizzazione	Dati tecnici	
Edificio: Scuola Media Rivarolo, Scuola Media succursale Caffaro Ubicazione: Passo Torbella civ. 12B e 14, Genova	Modello termocamera: FLIR B620 Data immagine: 22/11/2017 – 23/11/2017 Emissività: 0,86 Temperatura atmosferica: 14,40°C UR: 66,90% Distanza oggetto: 20m

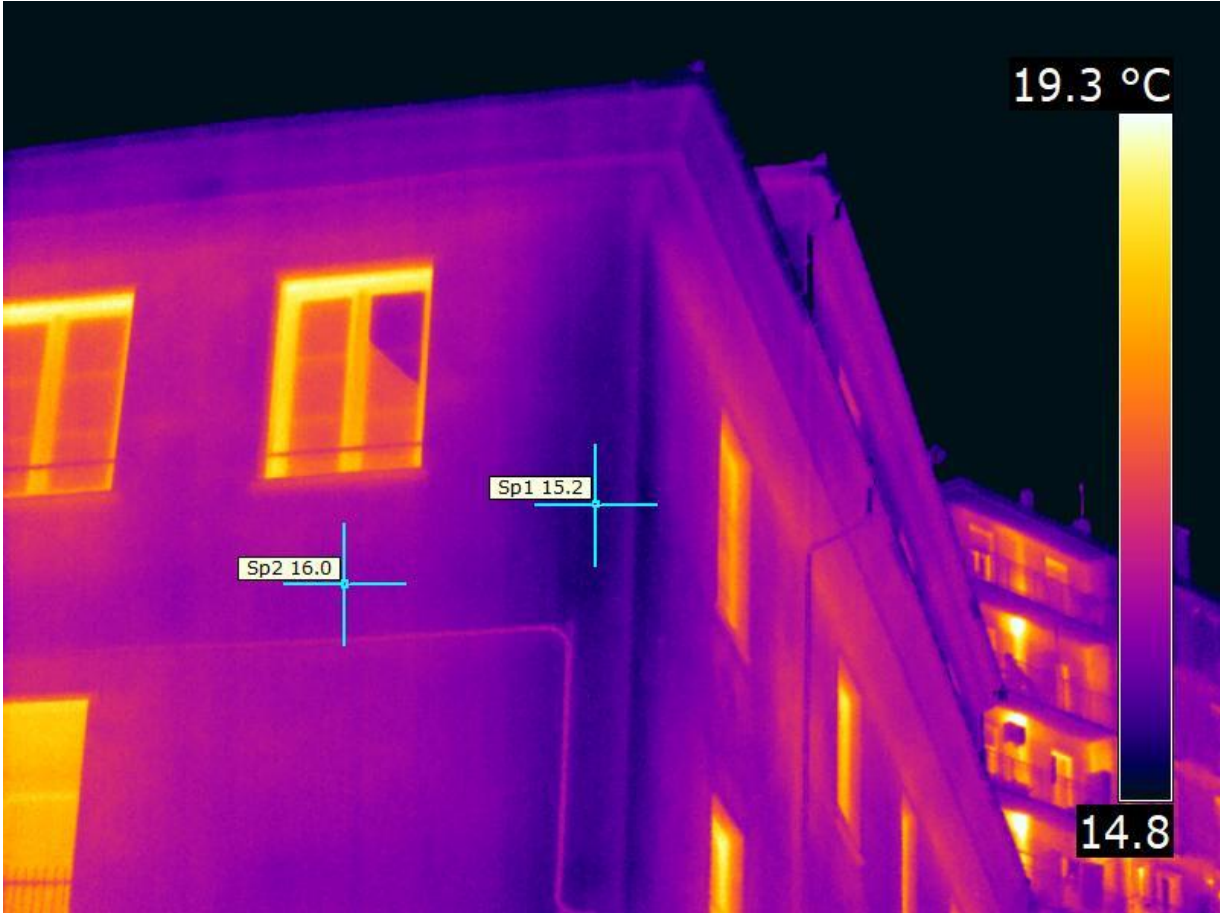
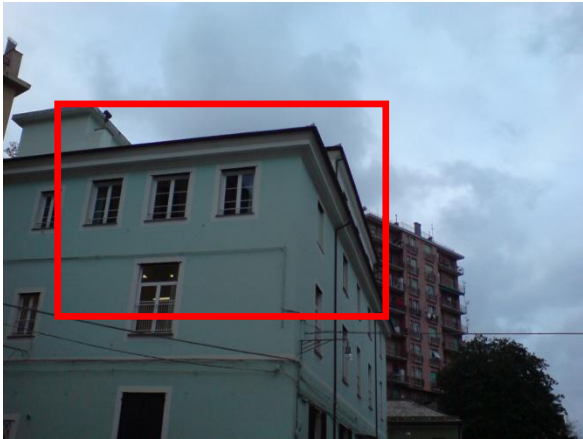
Immagine visibile DC_45043

TERMOGRAFIA		ESTERNO
Localizzazione	Dati tecnici	
Edificio: Scuola Media Rlvarolo, Scuola Media succursale Caffaro Ubicazione: Passo Torbella civ. 12B e 14, Genova	Modello termocamera: FLIR B620 Data immagine: 22/11/2017 – 23/11/2017 Emissività: 0,86 Temperatura atmosferica: 14,40°C UR: 66,90% Distanza oggetto: 20m	
Immagine termografica IR_45042

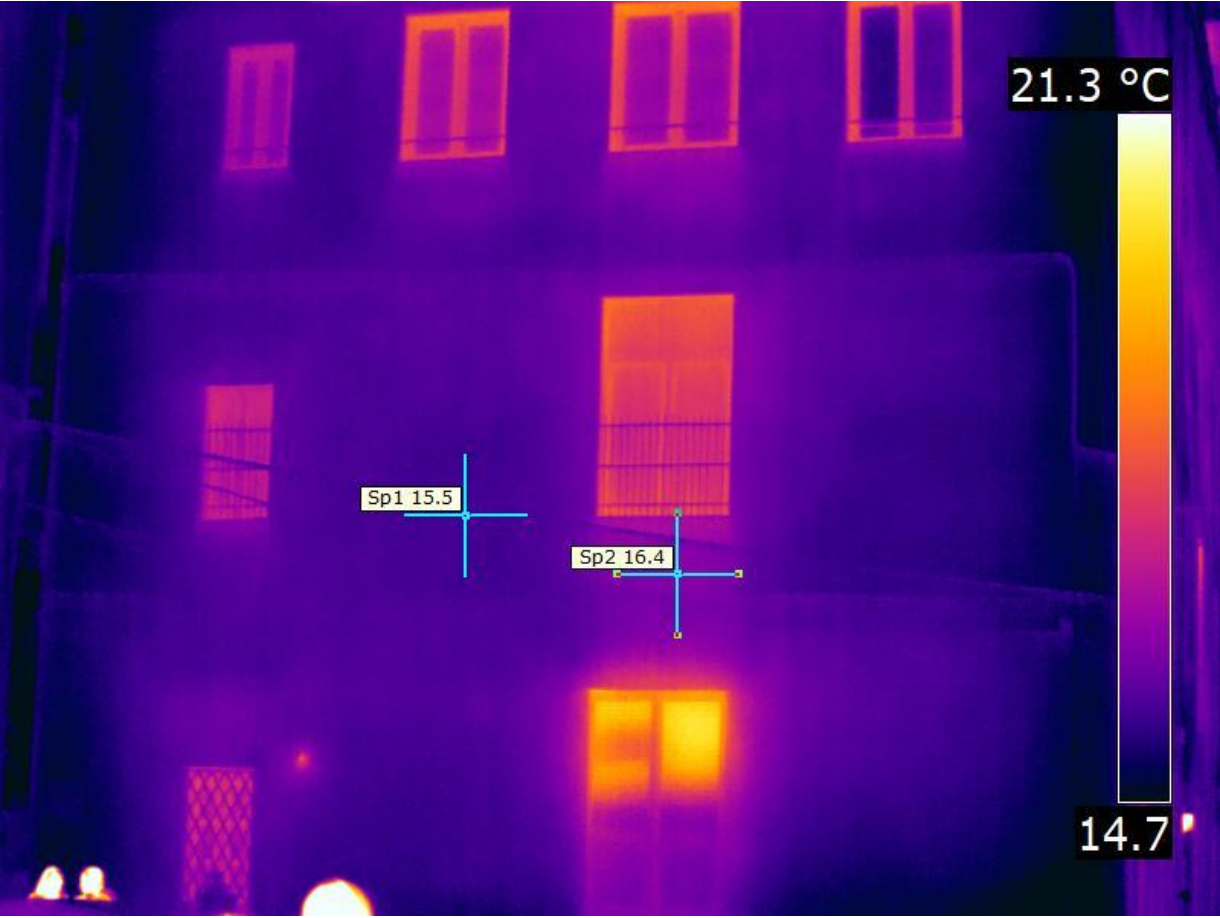
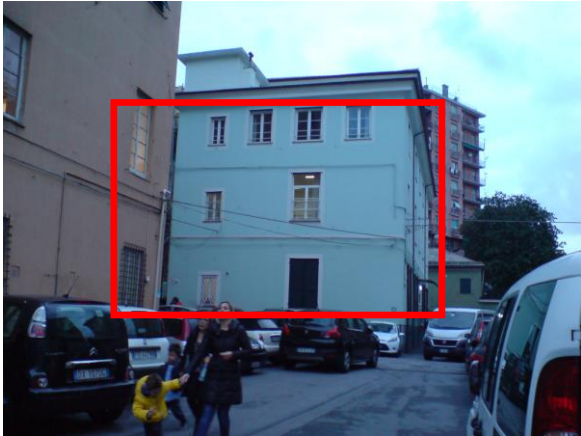
Immagine visibile DC_45047

TERMOGRAFIA		ESTERNO
Localizzazione	Dati tecnici	
Edificio: Scuola Media Rlvarolo, Scuola Media succursale Caffaro Ubicazione: Passo Torbella civ. 12B e 14, Genova	Modello termocamera: FLIR B620 Data immagine: 22/11/2017 – 23/11/2017 Emissività: 0,86 Temperatura atmosferica: 14,40°C UR: 66,90% Distanza oggetto: 20m	
Immagine termografica IR_45046

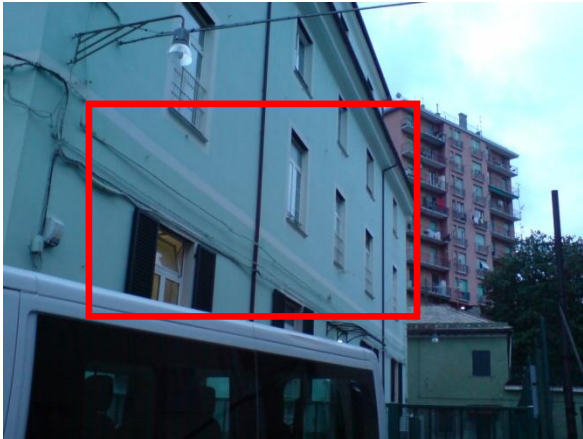
Immagine visibile DC_45049

TERMOGRAFIA		ESTERNO
Localizzazione	Dati tecnici	
Edificio: Scuola Media Rlvarolo, Scuola Media succursale Caffaro Ubicazione: Passo Torbella civ. 12B e 14, Genova	Modello termocamera: FLIR B620 Data immagine: 22/11/2017 – 23/11/2017 Emissività: 0,86 Temperatura atmosferica: 14,40°C UR: 66,90% Distanza oggetto: 15m	
Immagine termografica IR_45048

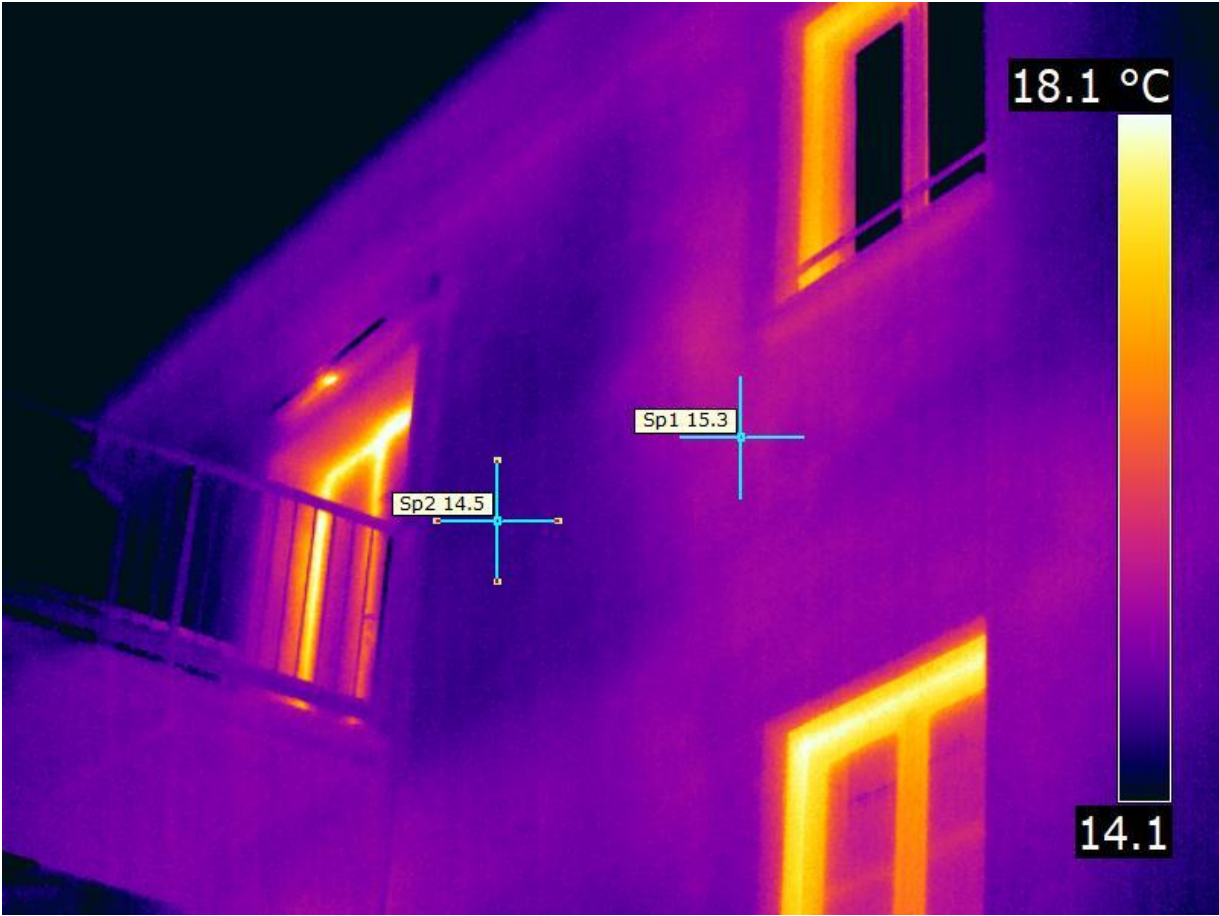
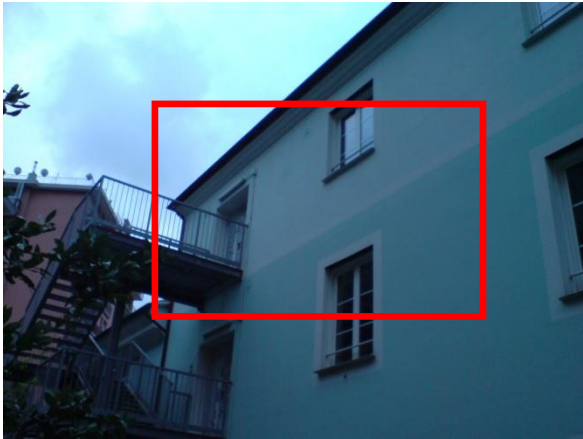
Immagine visibile DC_45051

TERMOGRAFIA		ESTERNO
Localizzazione	Dati tecnici	
Edificio: Scuola Media Rlvarolo, Scuola Media succursale Caffaro Ubicazione: Passo Torbella civ. 12B e 14, Genova	Modello termocamera: FLIR B620 Data immagine: 22/11/2017 – 23/11/2017 Emissività: 0,86 Temperatura atmosferica: 14,40°C UR: 66,90% Distanza oggetto: 15m	
Immagine termografica IR_45050

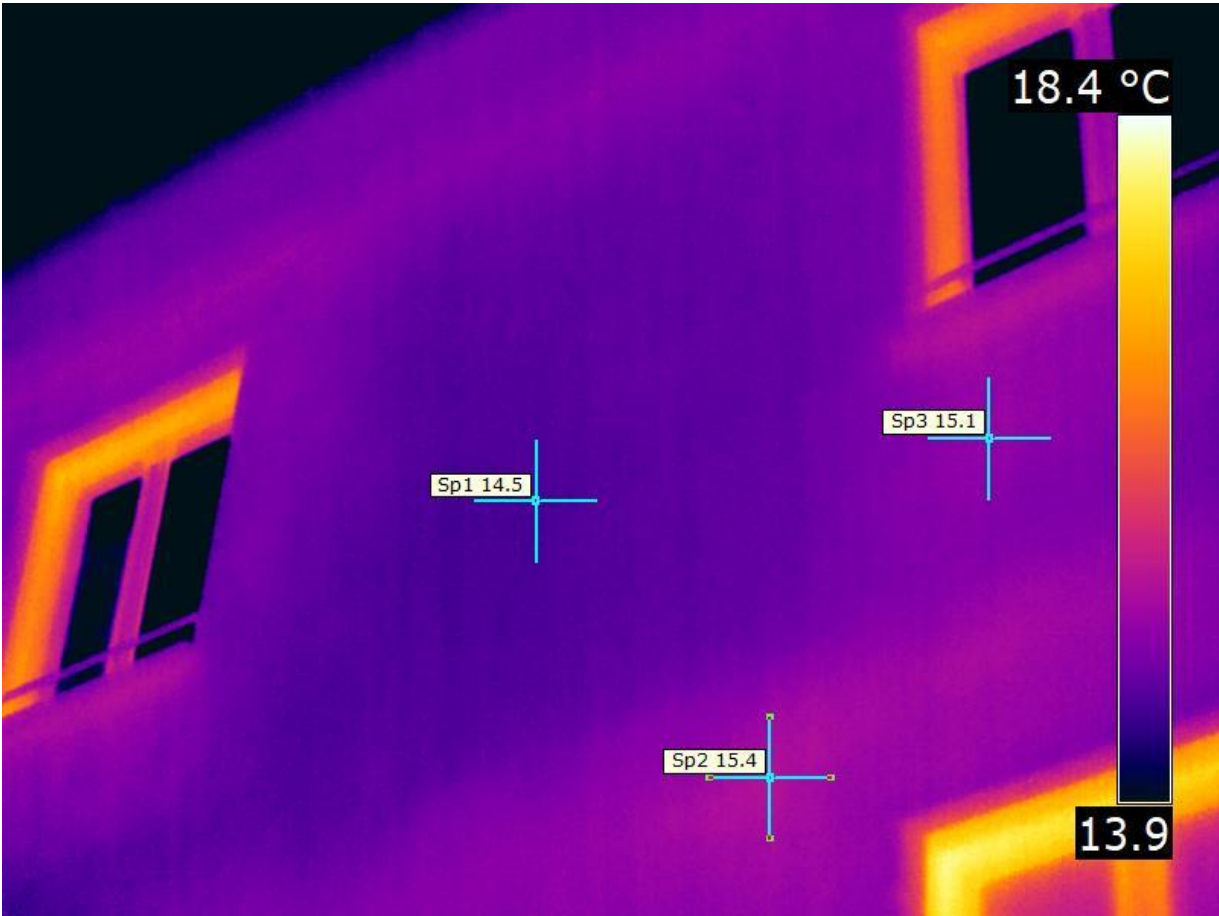
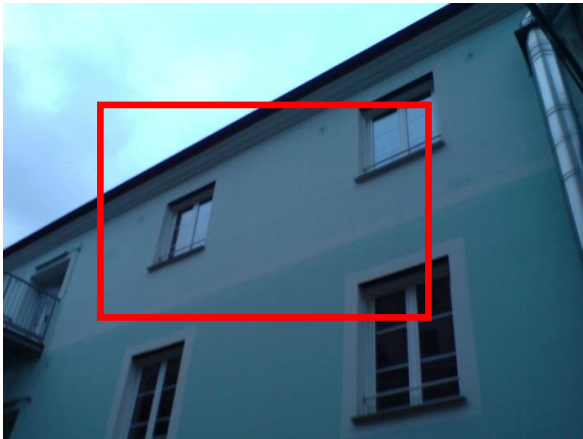
Immagine visibile DC_45053

TERMOGRAFIA		ESTERNO
Localizzazione	Dati tecnici	
Edificio: Scuola Media Rivarolo, Scuola Media succursale Caffaro Ubicazione: Passo Torbella civ. 12B e 14, Genova	Modello termocamera: FLIR B620 Data immagine: 22/11/2017 – 23/11/2017 Emissività: 0,86 Temperatura atmosferica: 14,40°C UR: 66,90% Distanza oggetto: 15m	
Immagine termografica IR_45052

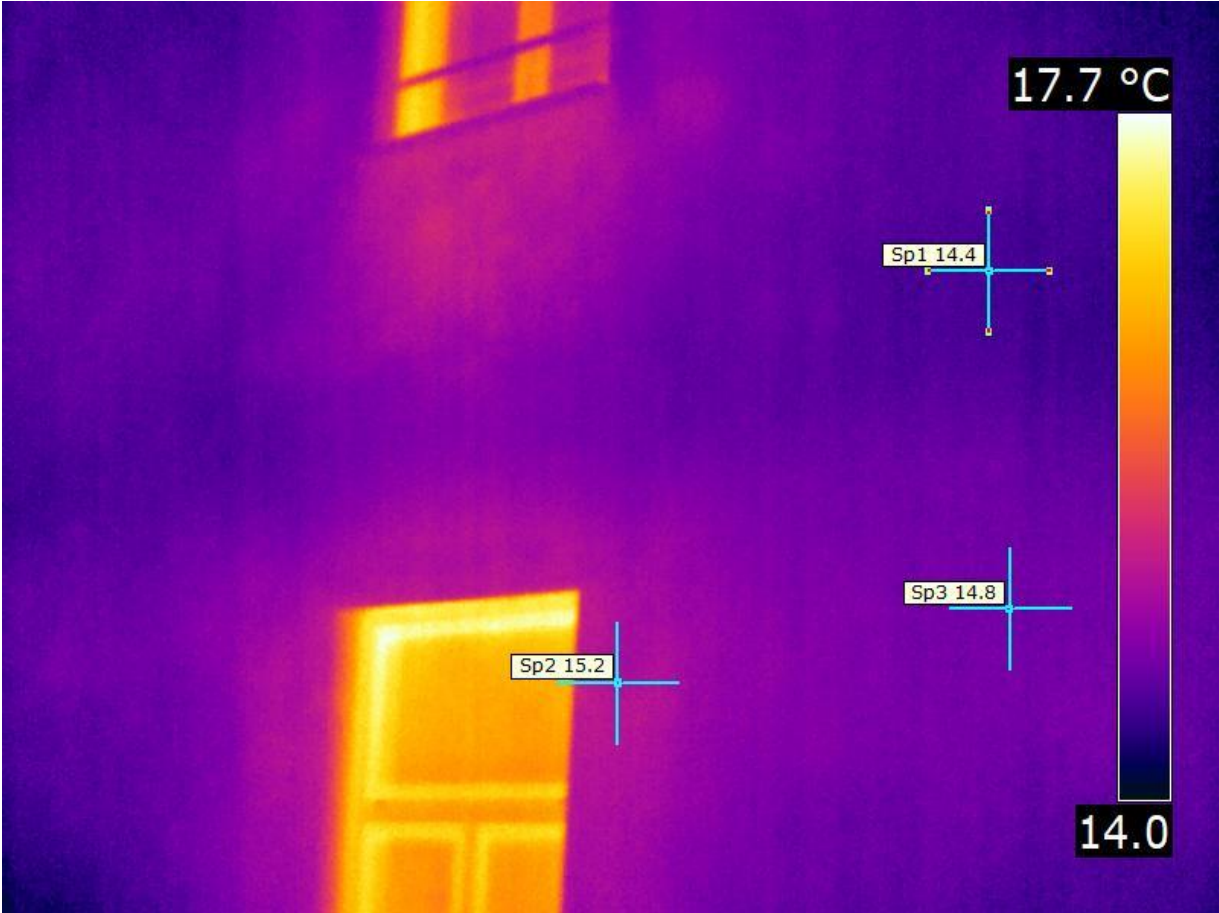
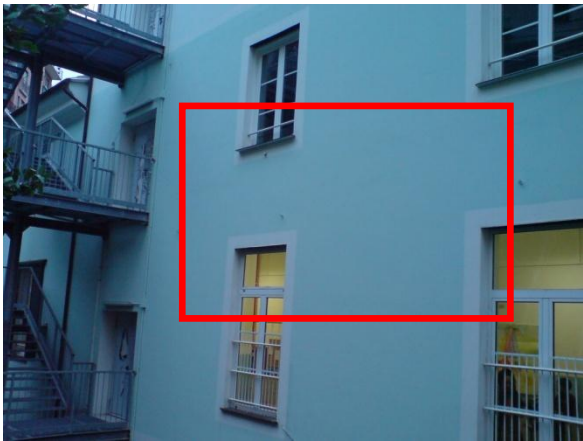
Immagine visibile DC_45055

TERMOGRAFIA		ESTERNO
Localizzazione	Dati tecnici	
Edificio: Scuola Media Rlvarolo, Scuola Media succursale Caffaro Ubicazione: Passo Torbella civ. 12B e 14, Genova	Modello termocamera: FLIR B620 Data immagine: 22/11/2017 – 23/11/2017 Emissività: 0,86 Temperatura atmosferica: 14,40°C UR: 66,90% Distanza oggetto: 8m	
Immagine termografica IR_45054

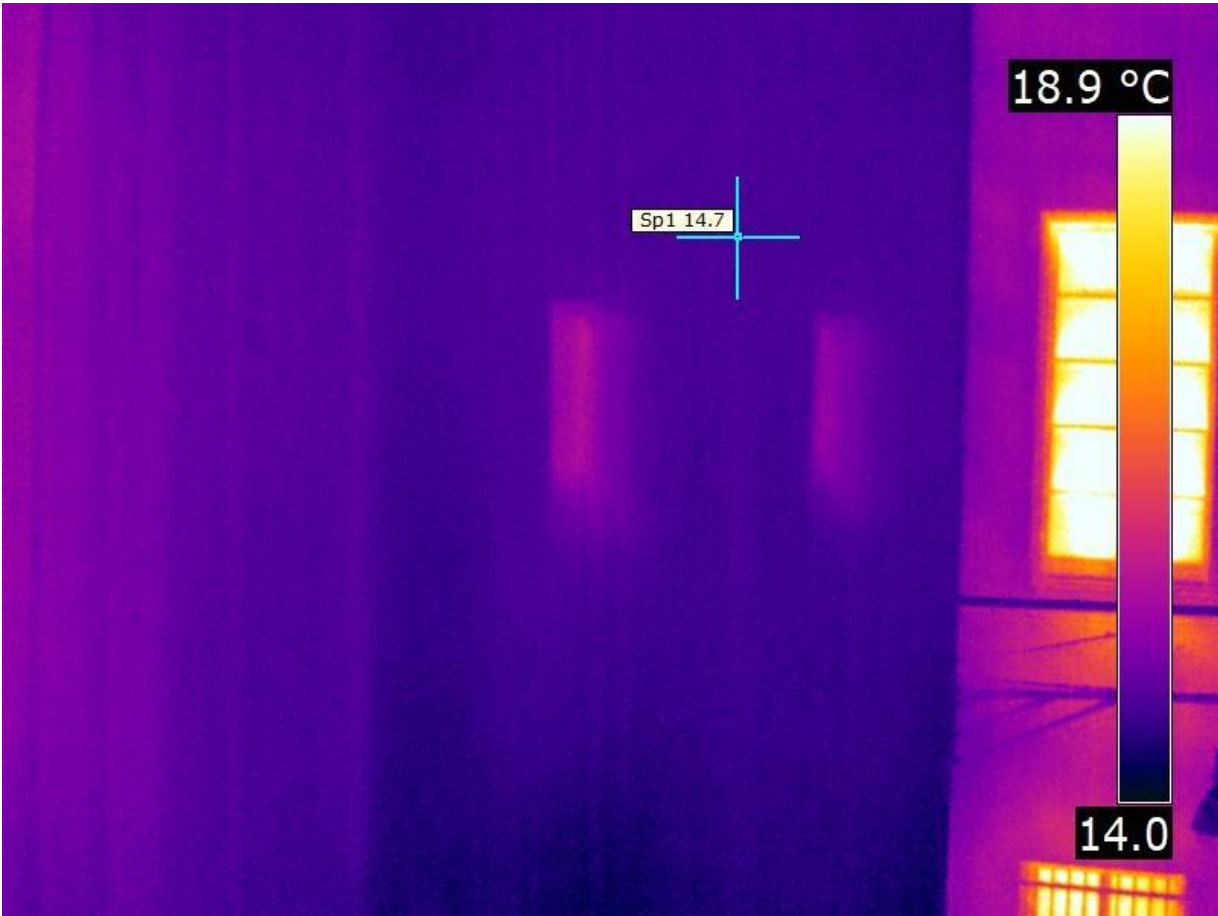
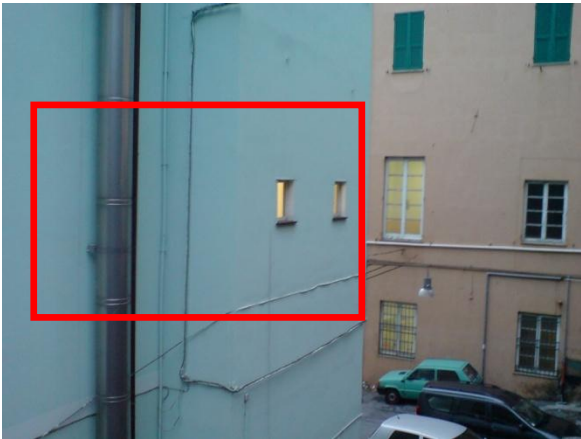
Immagine visibile DC_45059

TERMOGRAFIA		ESTERNO
Localizzazione	Dati tecnici	
Edificio: Scuola Media RIVAROLO, Scuola Media succursale Caffaro Ubicazione: Passo Torbella civ. 12B e 14, Genova	Modello termocamera: FLIR B620 Data immagine: 22/11/2017 – 23/11/2017 Emissività: 0,86 Temperatura atmosferica: 14,40°C UR: 66,90% Distanza oggetto: 10m	
Immagine termografica IR_45058

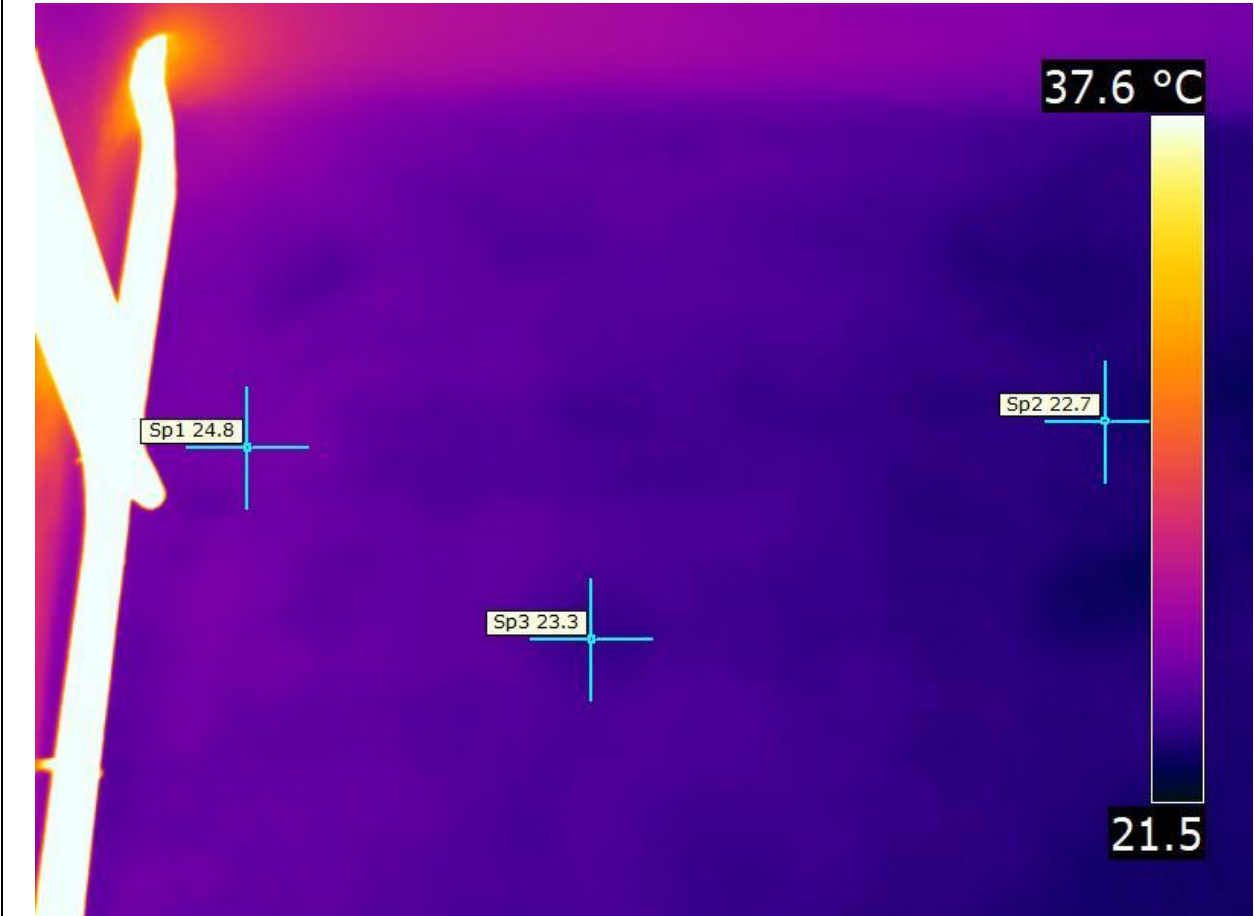
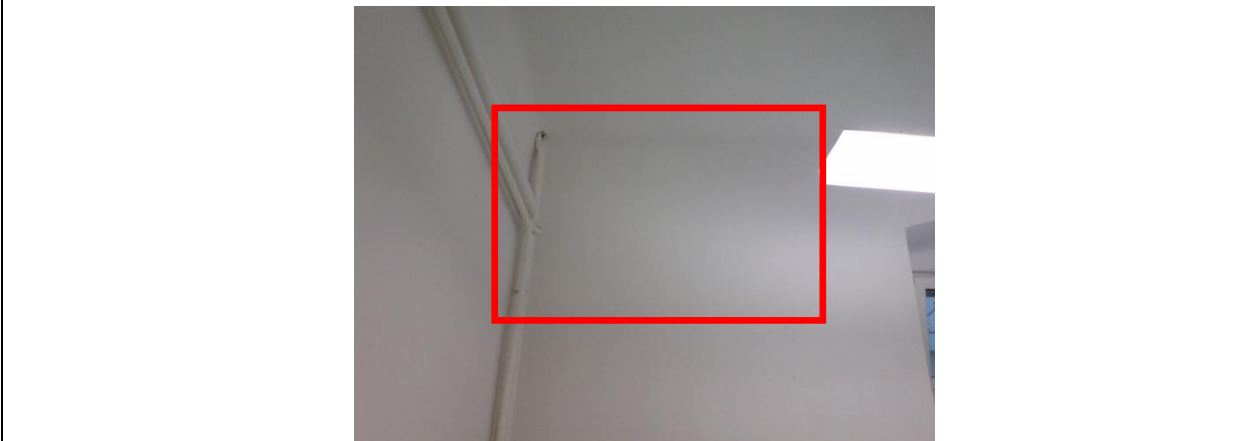
Immagine visibile DC_45061

TERMOGRAFIA		INTERNO
Localizzazione	Dati tecnici	
Edificio: Scuola Media Rivarolo, Scuola Media succursale Caffaro Ubicazione: Passo Torbella civ. 12B e 14, Genova	Modello termocamera: FLIR B620 Data immagine: 22/11/2017 – 23/11/2017 Emissività: 0,86 Temperatura atmosferica: 21,00°C UR: 60,60% Distanza oggetto: 5m	
Immagine termografica IR_45060

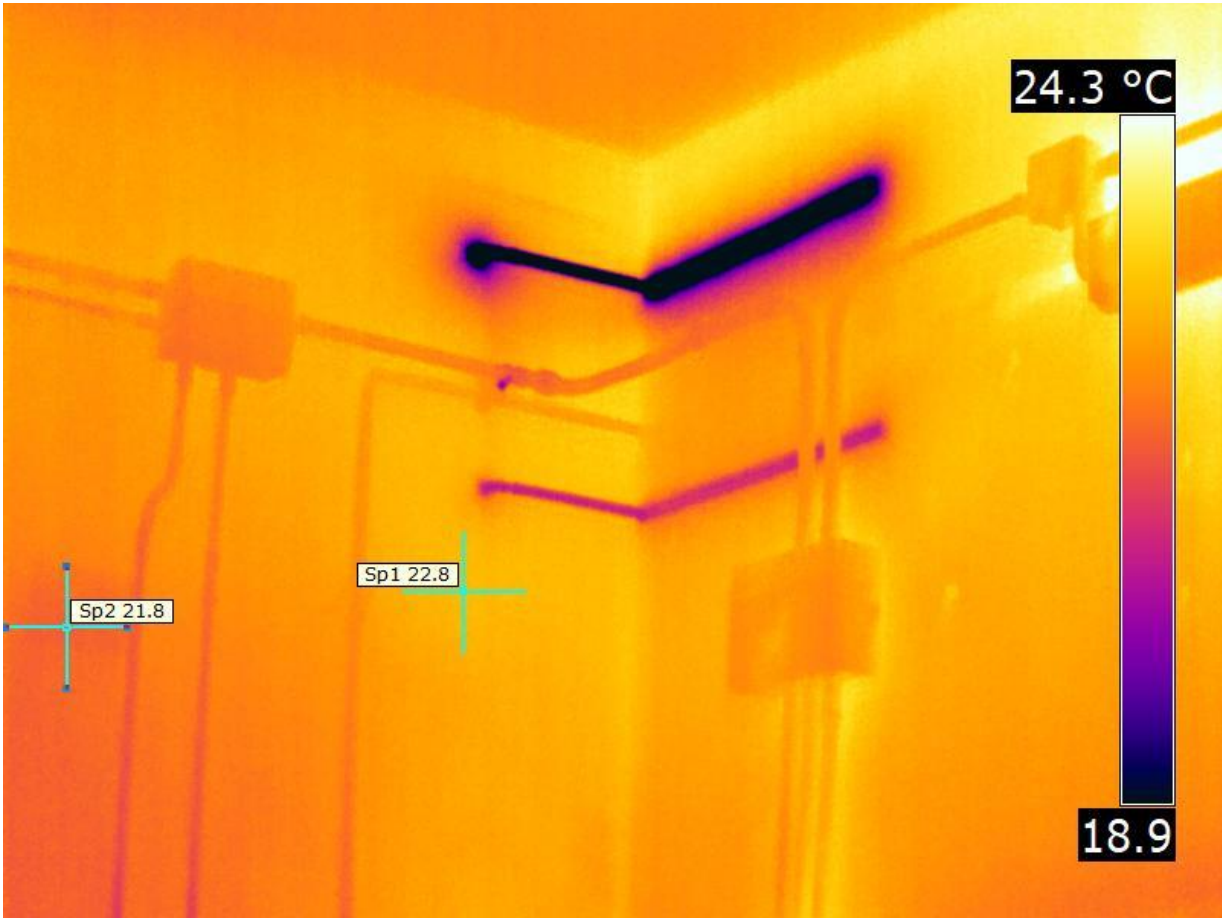
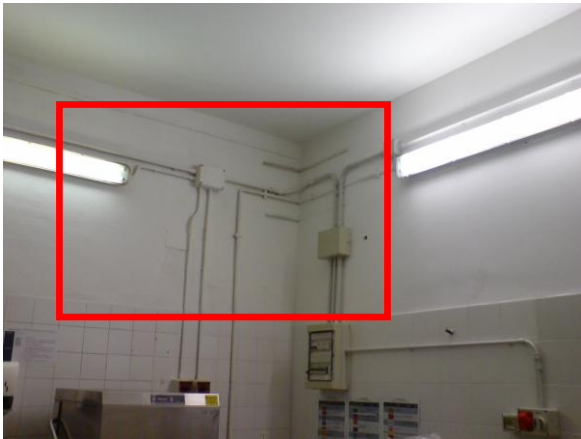
Immagine visibile DC_45063

TERMOGRAFIA		INTERNO
Localizzazione	Dati tecnici	
Edificio: Scuola Media Rivarolo, Scuola Media succursale Caffaro Ubicazione: Passo Torbella civ. 12B e 14, Genova	Modello termocamera: FLIR B620 Data immagine: 22/11/2017 – 23/11/2017 Emissività: 0,86 Temperatura atmosferica: 21,00°C UR: 60,60% Distanza oggetto: 5m	
Immagine termografica IR_45062

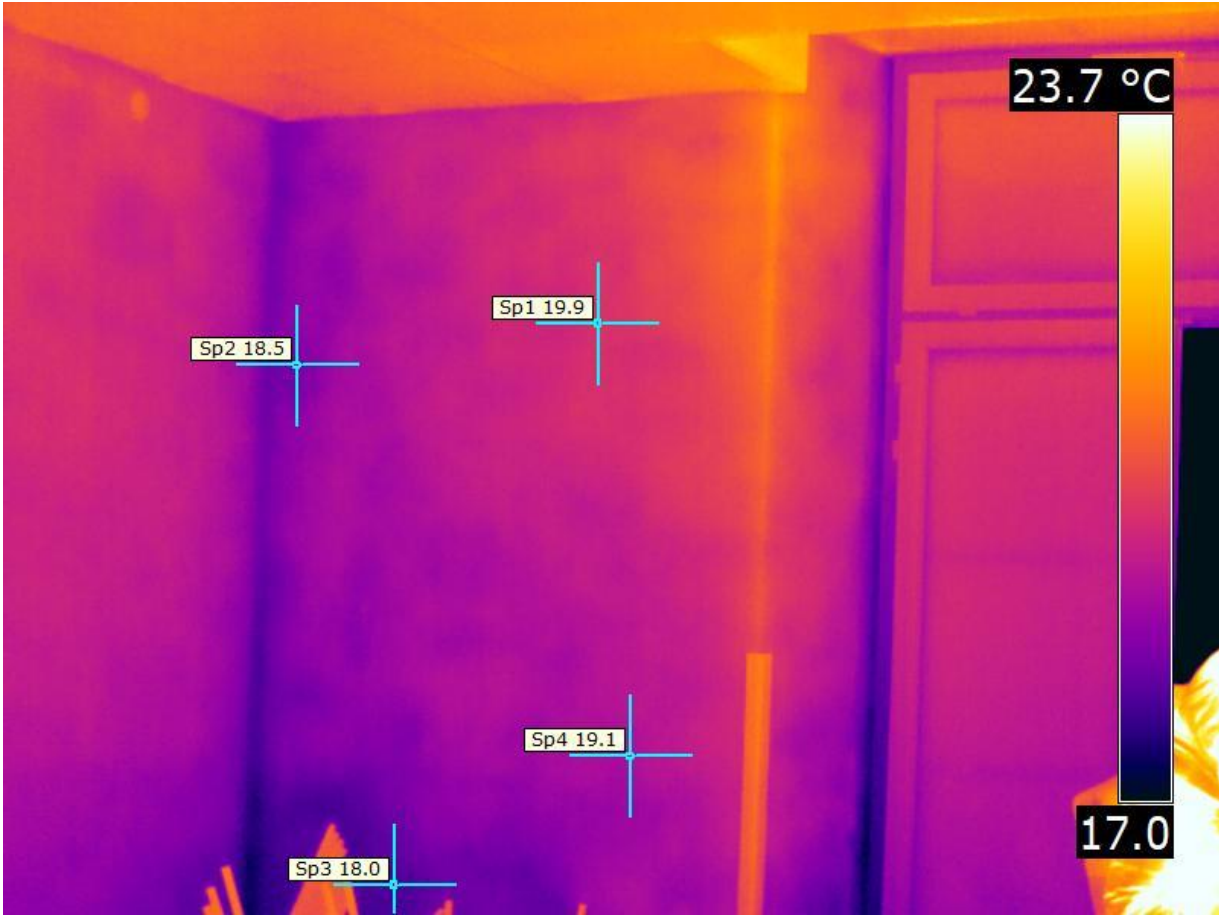
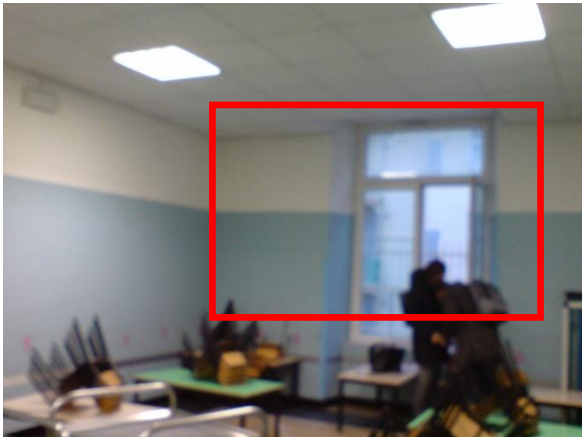
Immagine visibile DC_45065

TERMOGRAFIA		INTERNO
Localizzazione	Dati tecnici	
Edificio: Scuola Media Rlvarolo, Scuola Media succursale Caffaro Ubicazione: Passo Torbella civ. 12B e 14, Genova	Modello termocamera: FLIR B620 Data immagine: 22/11/2017 – 23/11/2017 Emissività: 0,86 Temperatura atmosferica: 21,00°C UR: 60,60% Distanza oggetto: 7m	
Immagine termografica IR_45064

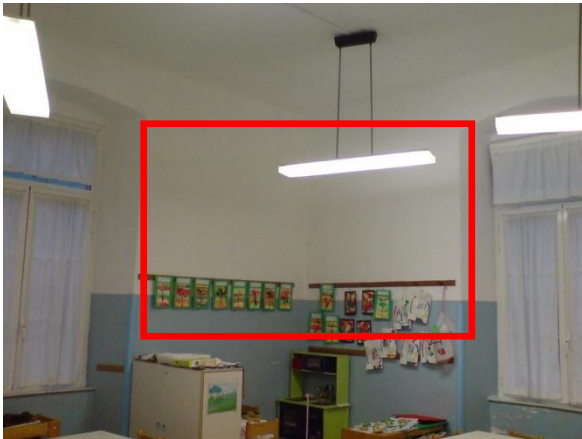
Immagine visibile DC_45071

TERMOGRAFIA		INTERNO
Localizzazione	Dati tecnici	
Edificio: Scuola Media Rivarolo, Scuola Media succursale Caffaro Ubicazione: Passo Torbella civ. 12B e 14, Genova	Modello termocamera: FLIR B620 Data immagine: 22/11/2017 – 23/11/2017 Emissività: 0,86 Temperatura atmosferica: 21,00°C UR: 60,60% Distanza oggetto: 5m	
Immagine termografica IR_45070

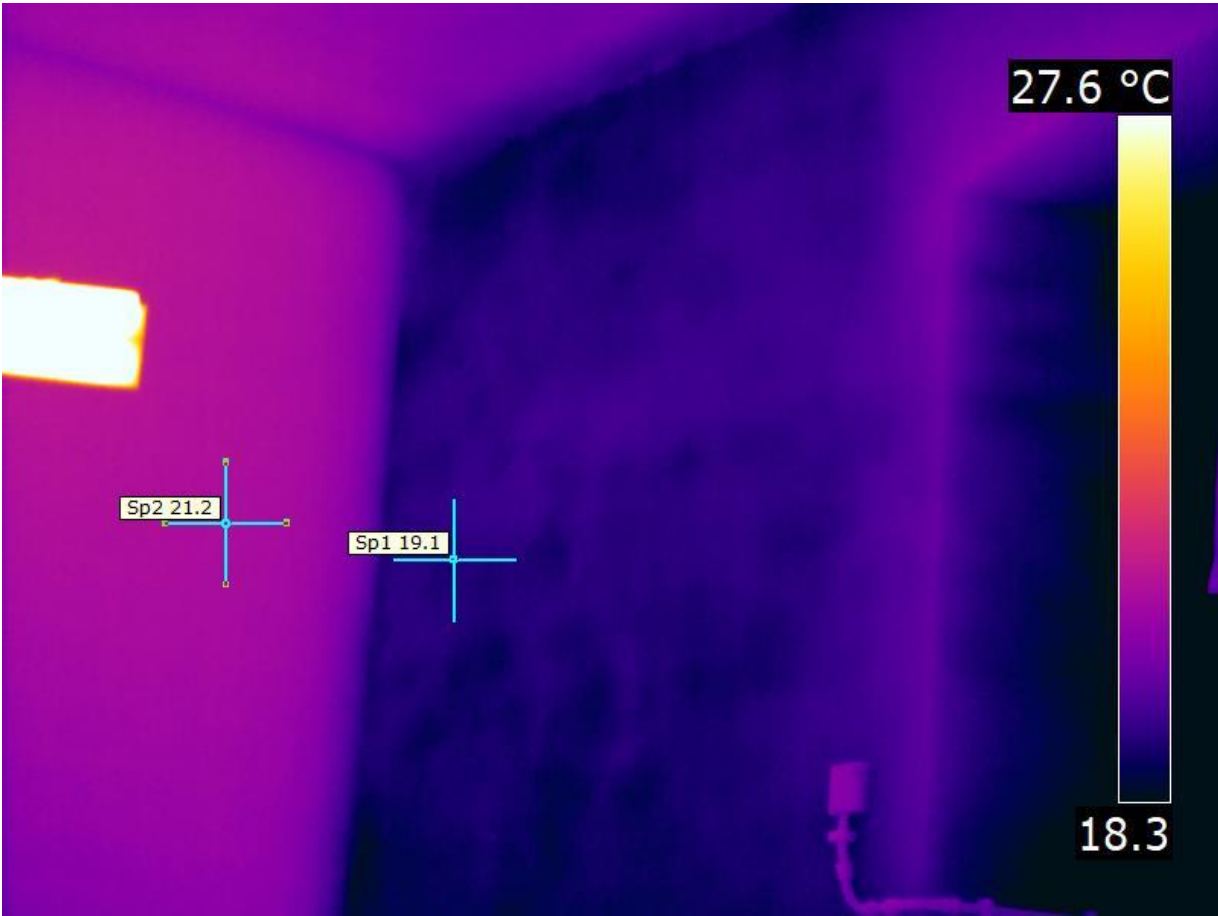
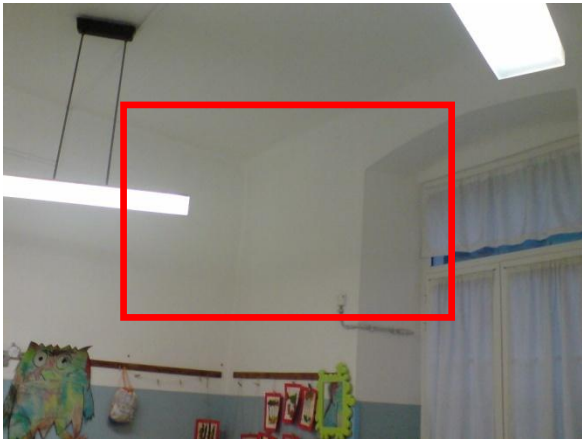
Immagine visibile DC_45073

TERMOGRAFIA		INTERNO
Localizzazione	Dati tecnici	
Edificio: Scuola Media Rivarolo, Scuola Media succursale Caffaro Ubicazione: Passo Torbella civ. 12B e 14, Genova	Modello termocamera: FLIR B620 Data immagine: 22/11/2017 – 23/11/2017 Emissività: 0,86 Temperatura atmosferica: 21,00°C UR: 60,60% Distanza oggetto: 5m	
Immagine termografica IR_45072

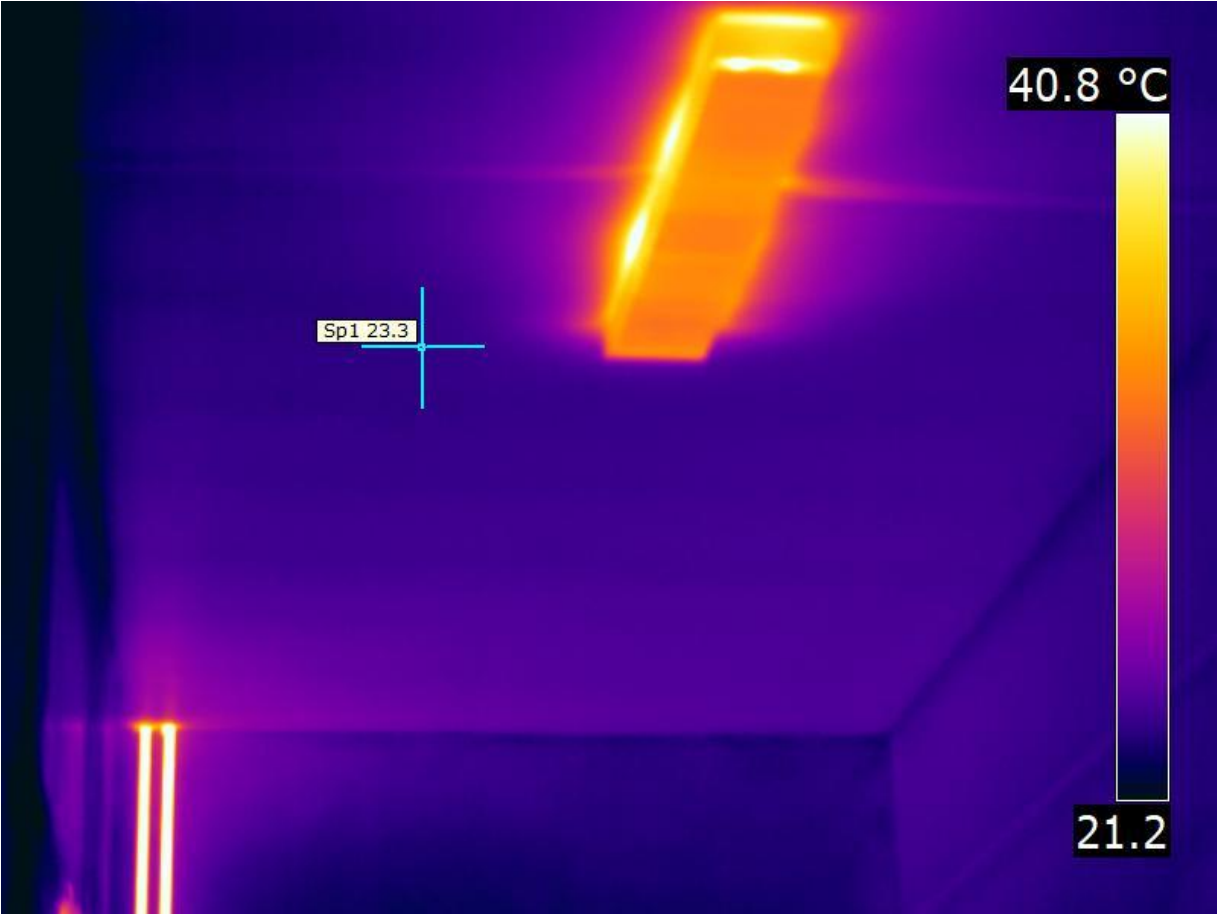
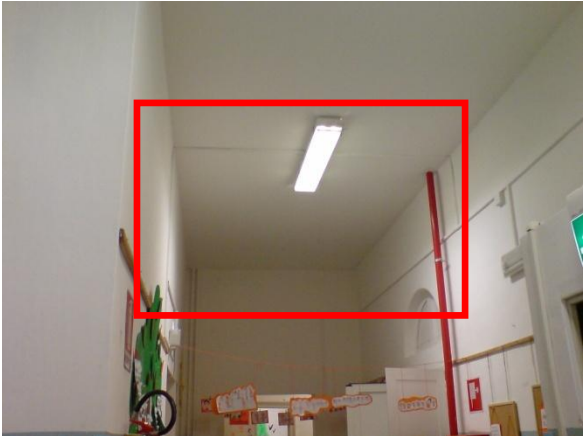
Immagine visibile DC_45075

TERMOGRAFIA		INTERNO
Localizzazione	Dati tecnici	
Edificio: Scuola Media Rlvarolo, Scuola Media succursale Caffaro Ubicazione: Passo Torbella civ. 12B e 14, Genova	Modello termocamera: FLIR B620 Data immagine: 22/11/2017 – 23/11/2017 Emissività: 0,86 Temperatura atmosferica: 21,00°C UR: 60,60% Distanza oggetto: 5m	
Immagine termografica IR_45074

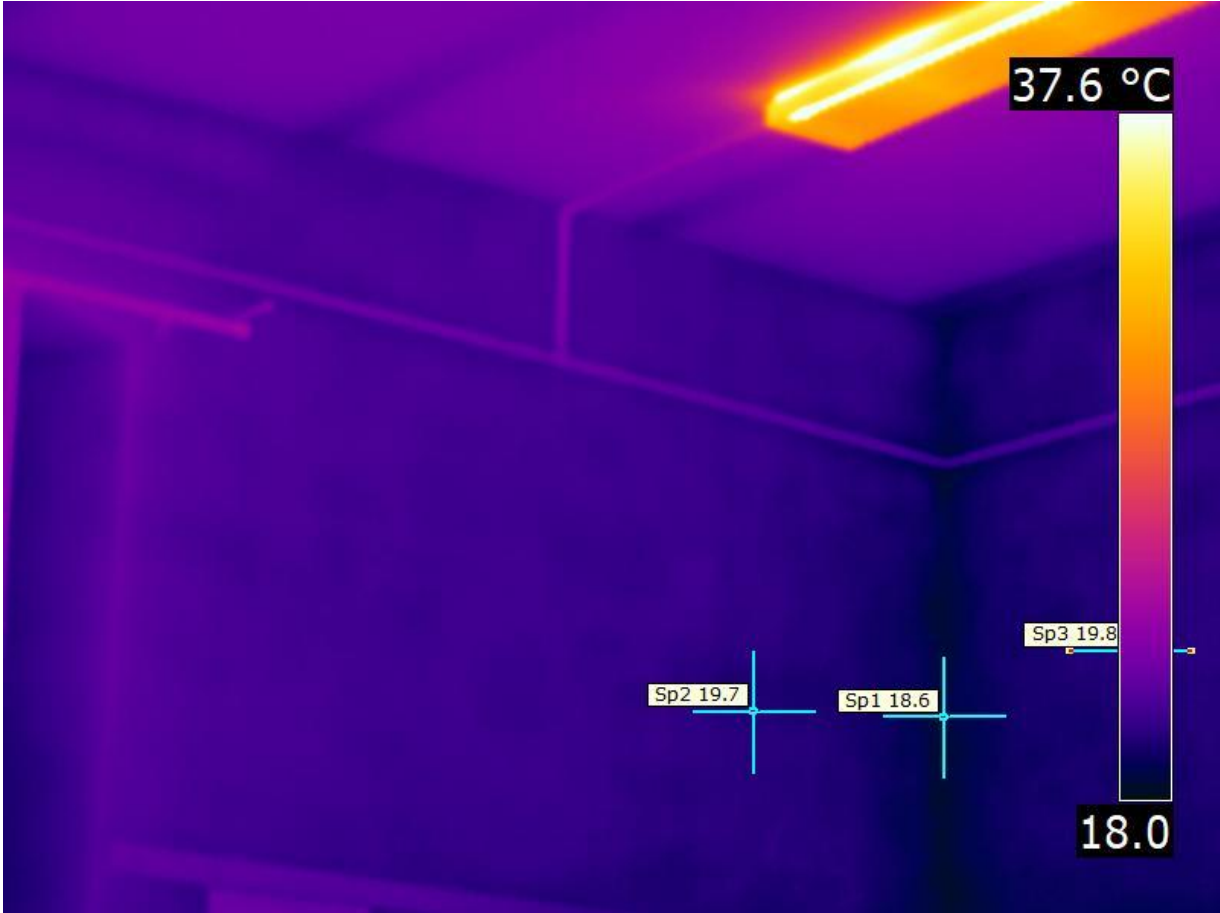
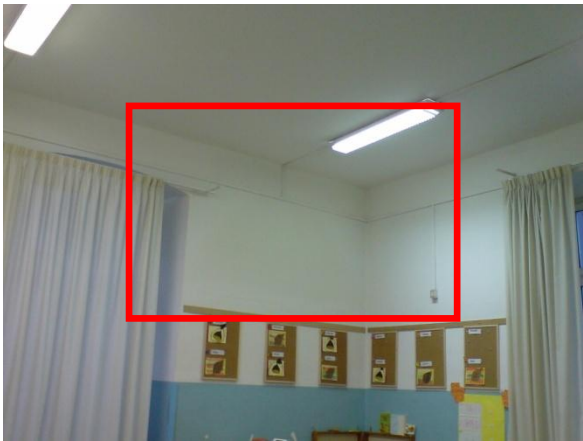
Immagine visibile DC_45081

TERMOGRAFIA		INTERNO
Localizzazione	Dati tecnici	
Edificio: Scuola Media Rlvarolo, Scuola Media succursale Caffaro Ubicazione: Passo Torbella civ. 12B e 14, Genova	Modello termocamera: FLIR B620 Data immagine: 22/11/2017 – 23/11/2017 Emissività: 0,86 Temperatura atmosferica: 21,00°C UR: 60,60% Distanza oggetto: 5m	
Immagine termografica IR_45080

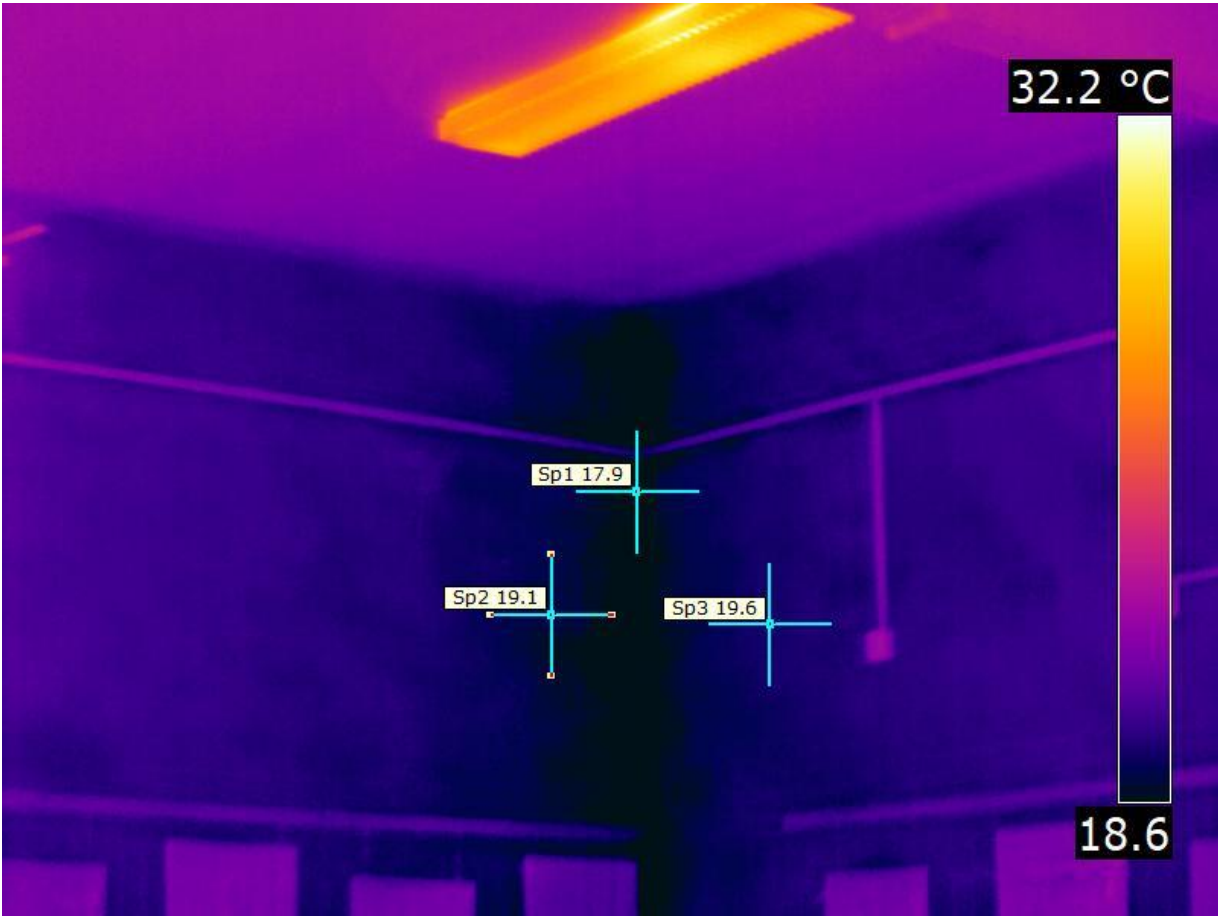
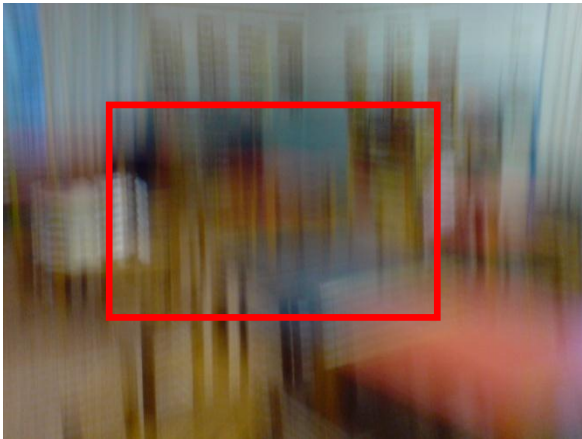
Immagine visibile DC_45083

TERMOGRAFIA		INTERNO
Localizzazione	Dati tecnici	
Edificio: Scuola Media Rivarolo, Scuola Media succursale Caffaro Ubicazione: Passo Torbella civ. 12B e 14, Genova	Modello termocamera: FLIR B620 Data immagine: 22/11/2017 – 23/11/2017 Emissività: 0,86 Temperatura atmosferica: 21,00°C UR: 60,60% Distanza oggetto: 5m	
Immagine termografica IR_45082

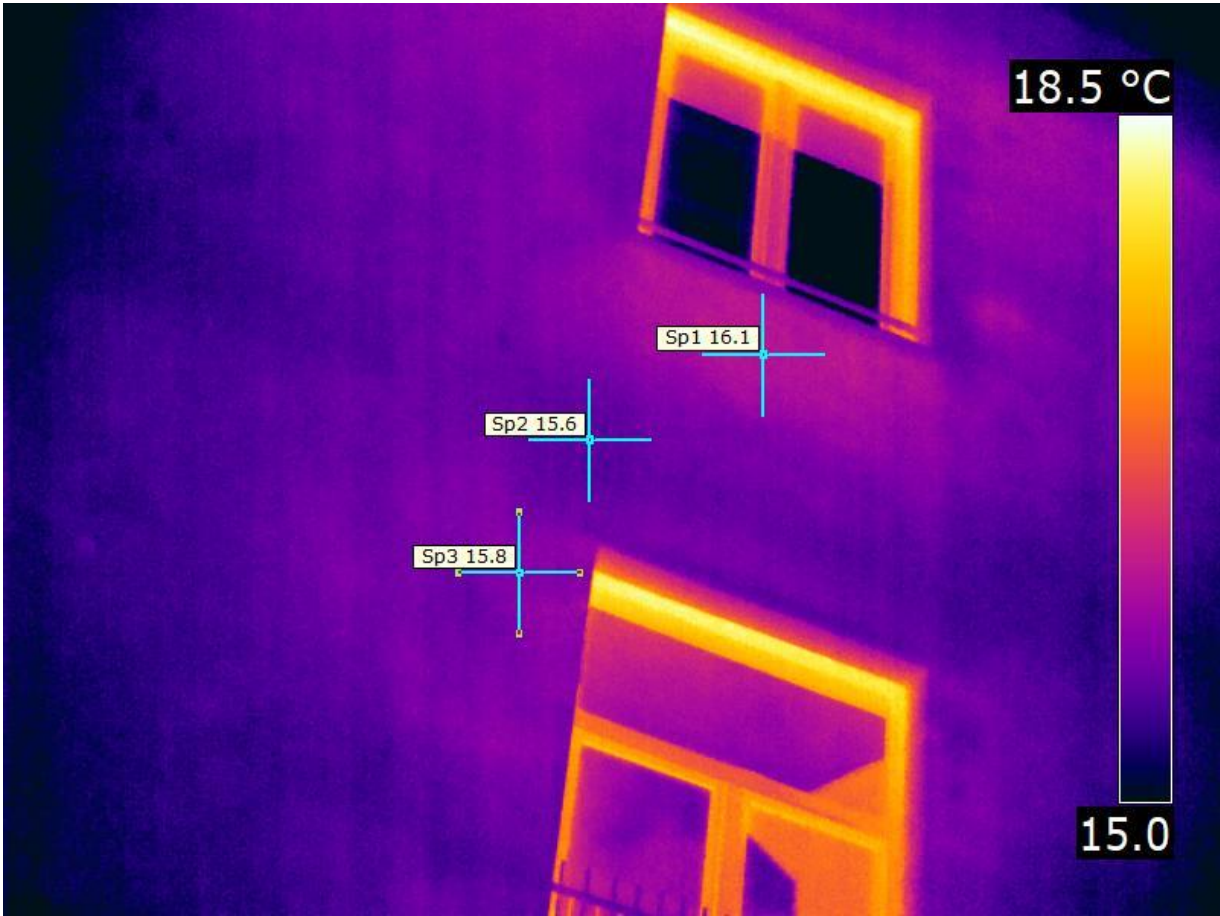
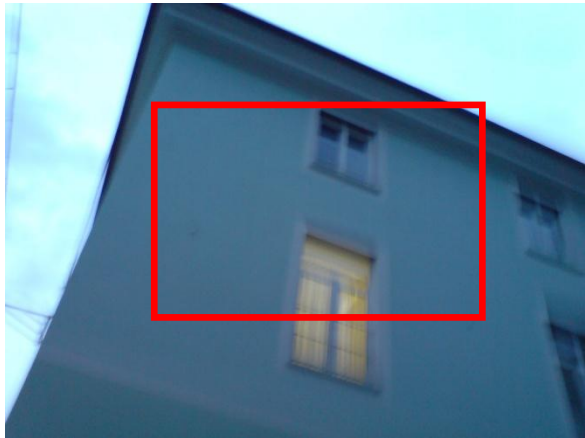
Immagine visibile DC_45085

TERMOGRAFIA		ESTERNO
Localizzazione	Dati tecnici	
Edificio: Scuola Media Rlvarolo, Scuola Media succursale Caffaro Ubicazione: Passo Torbella civ. 12B e 14, Genova	Modello termocamera: FLIR B620 Data immagine: 22/11/2017 – 23/11/2017 Emissività: 0,86 Temperatura atmosferica: 14,40°C UR: 66,90% Distanza oggetto: 10m	
Immagine termografica IR_45084
