Scuola materna “RIVAROLO” e Scuola media “U. FOSCOLO” (succursale passo Torbella)

ALLEGATO C_REPORT DI INDAGINE TERMOGRAFICA

FONDO KYOTO - SCUOLA 3

COMUNE DI GENOVA

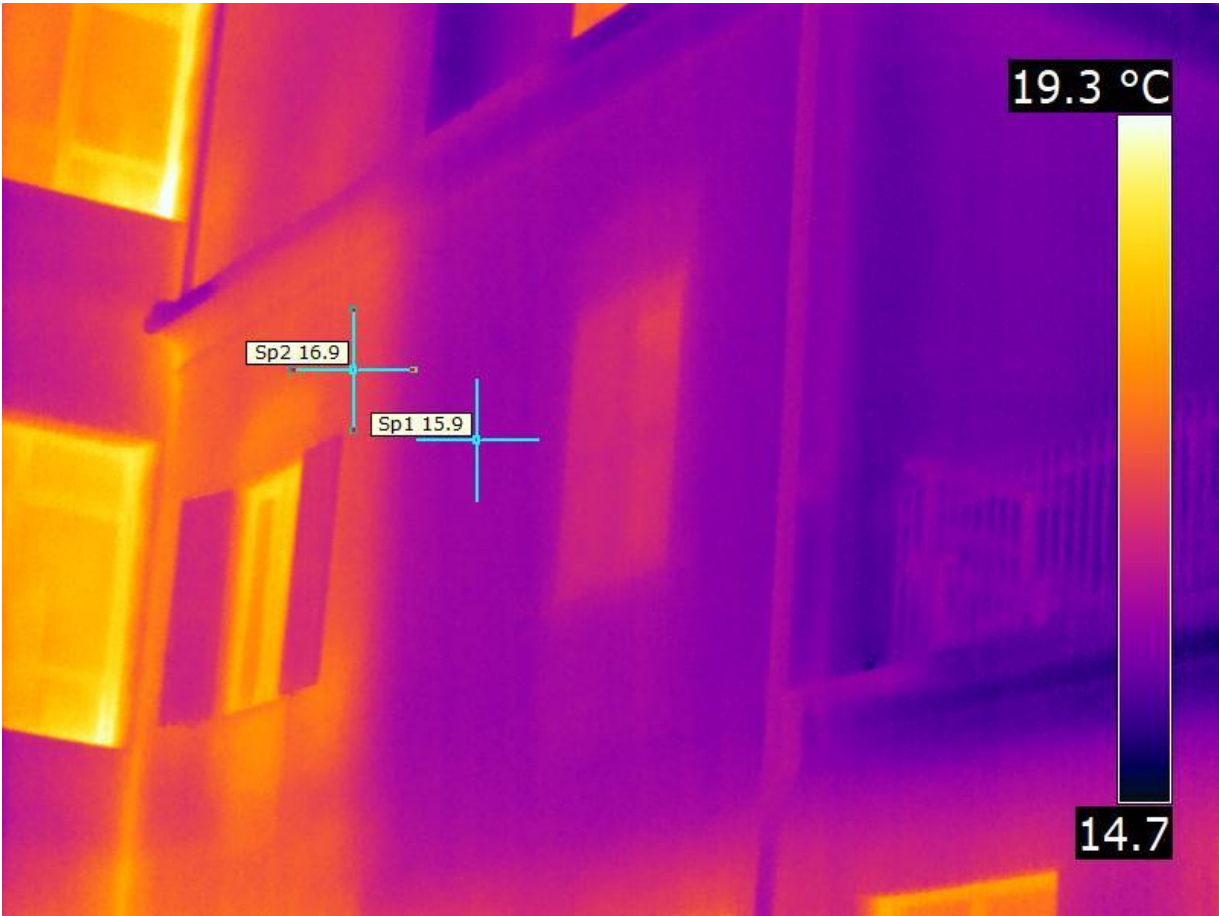
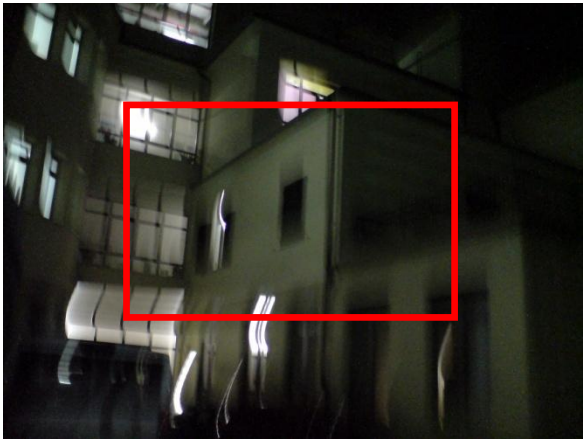
Immagine visibile DC_45087

TERMOGRAFIA		ESTERNO
Localizzazione	Dati tecnici	
Edificio: Scuola Media Rivarolo, Scuola Media succursale Caffaro Ubicazione: Passo Torbella civ. 12B e 14, Genova	Modello termocamera: FLIR B620 Data immagine: 22/11/2017 – 23/11/2017 Emissività: 0,86 Temperatura atmosferica: 14,40°C UR: 66,90% Distanza oggetto: 20m	
Immagine termografica IR_45086

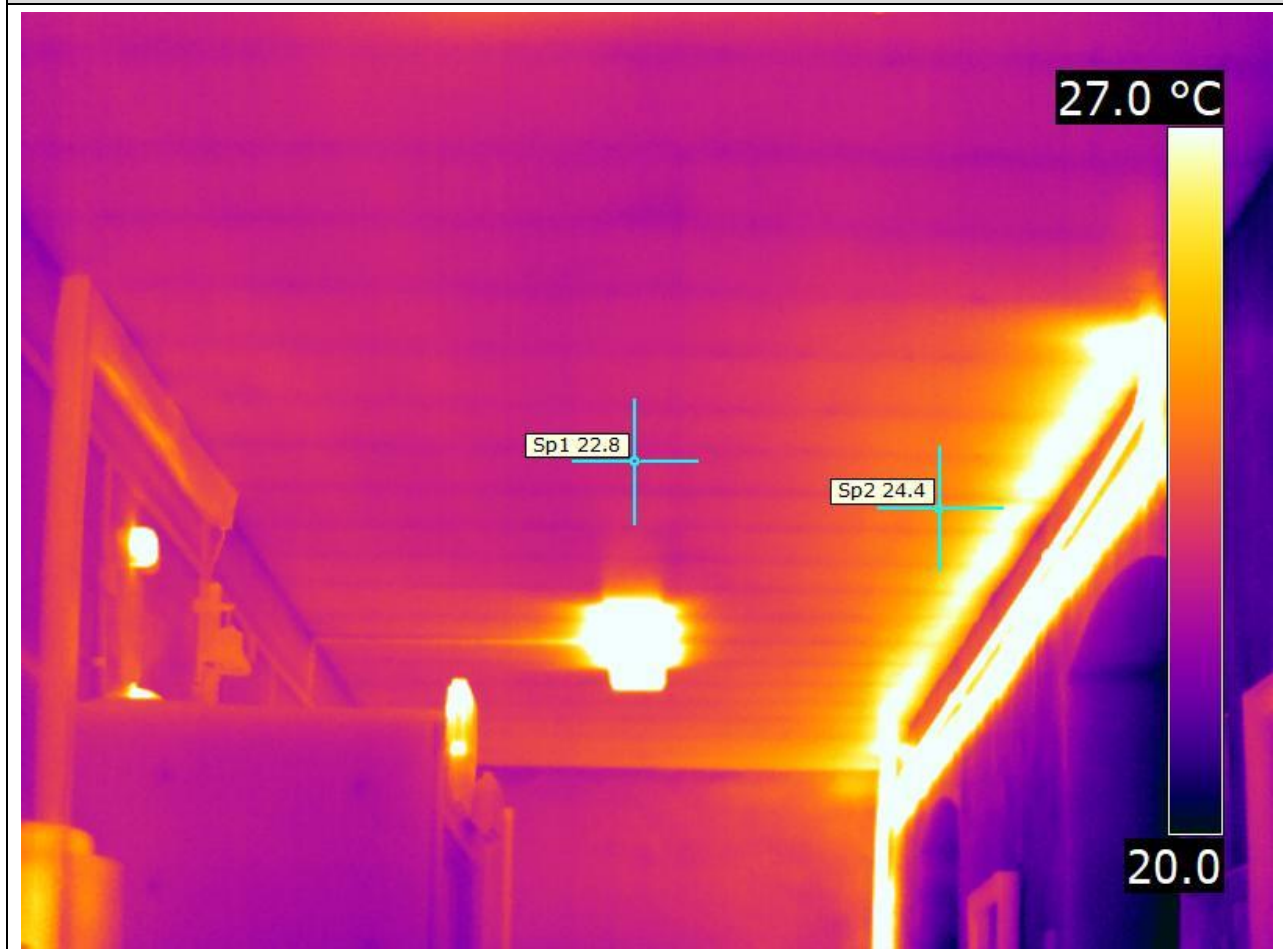
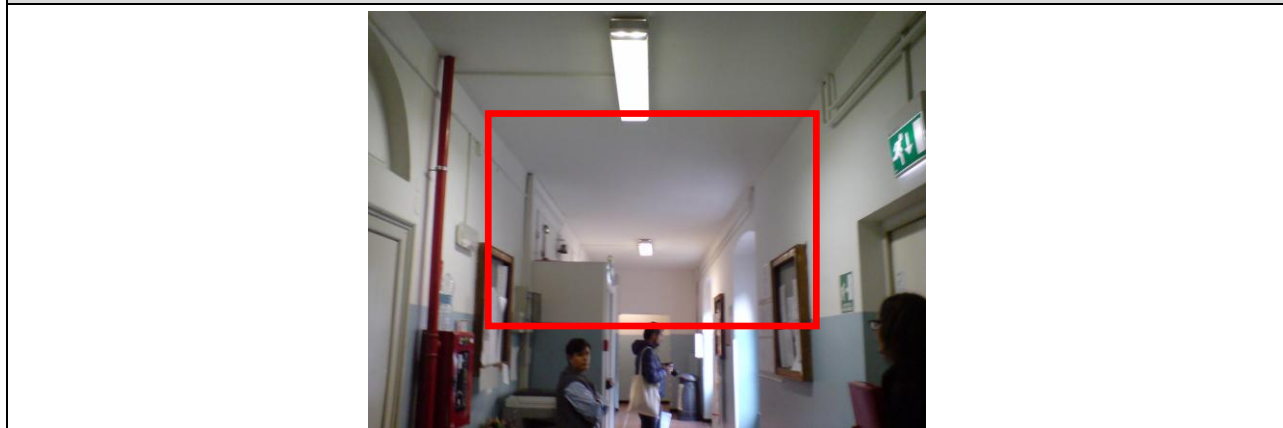
Immagine termografica IR_45090

Localizzazione	Dati tecnici
Edificio: Scuola Media Rlvarolo, Scuola Media succursale Caffaro Ubicazione: Passo Torbella civ. 12B e 14, Genova	Modello termocamera: FLIR B620 Data immagine: 22/11/2017 – 23/11/2017 Emissività: 0,86 Temperatura atmosferica: 21,00°C UR: 60,60% Distanza oggetto: 5m

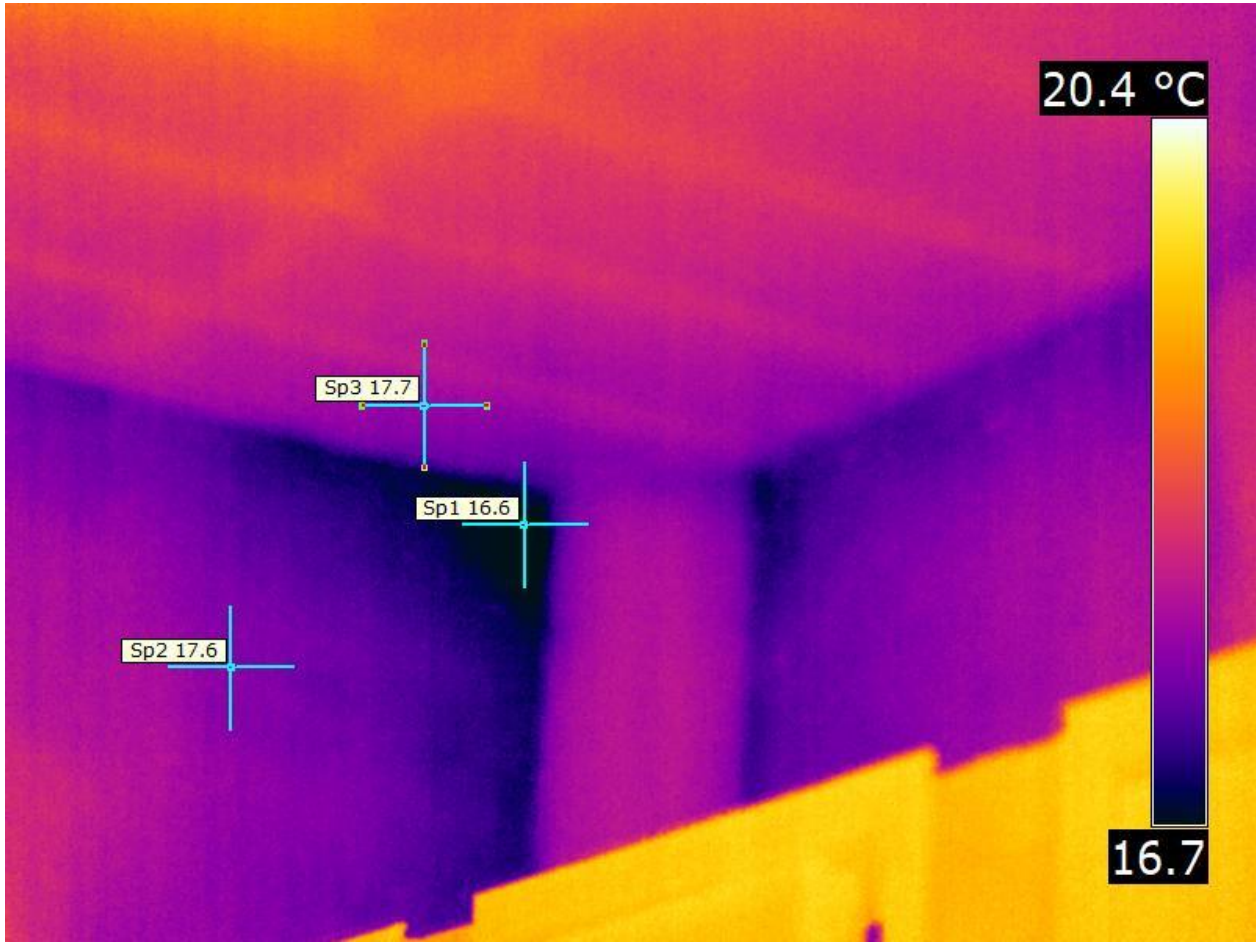
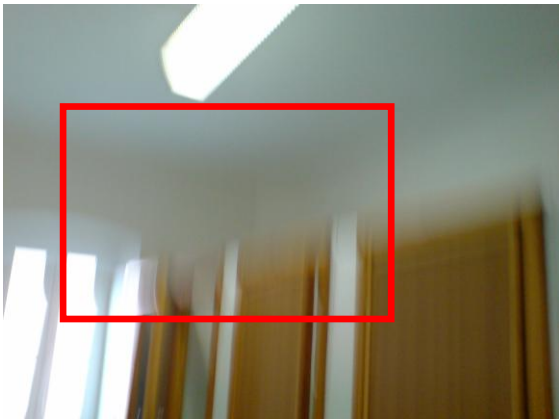
Immagine visibile DC_45093

TERMOGRAFIA		INTERNO
Localizzazione	Dati tecnici	
Edificio: Scuola Media Rlvarolo, Scuola Media succursale Caffaro Ubicazione: Passo Torbella civ. 12B e 14, Genova	Modello termocamera: FLIR B620 Data immagine: 22/11/2017 – 23/11/2017 Emissività: 0,86 Temperatura atmosferica: 21,00°C UR: 60,60% Distanza oggetto: 5m	
Immagine termografica IR_45092

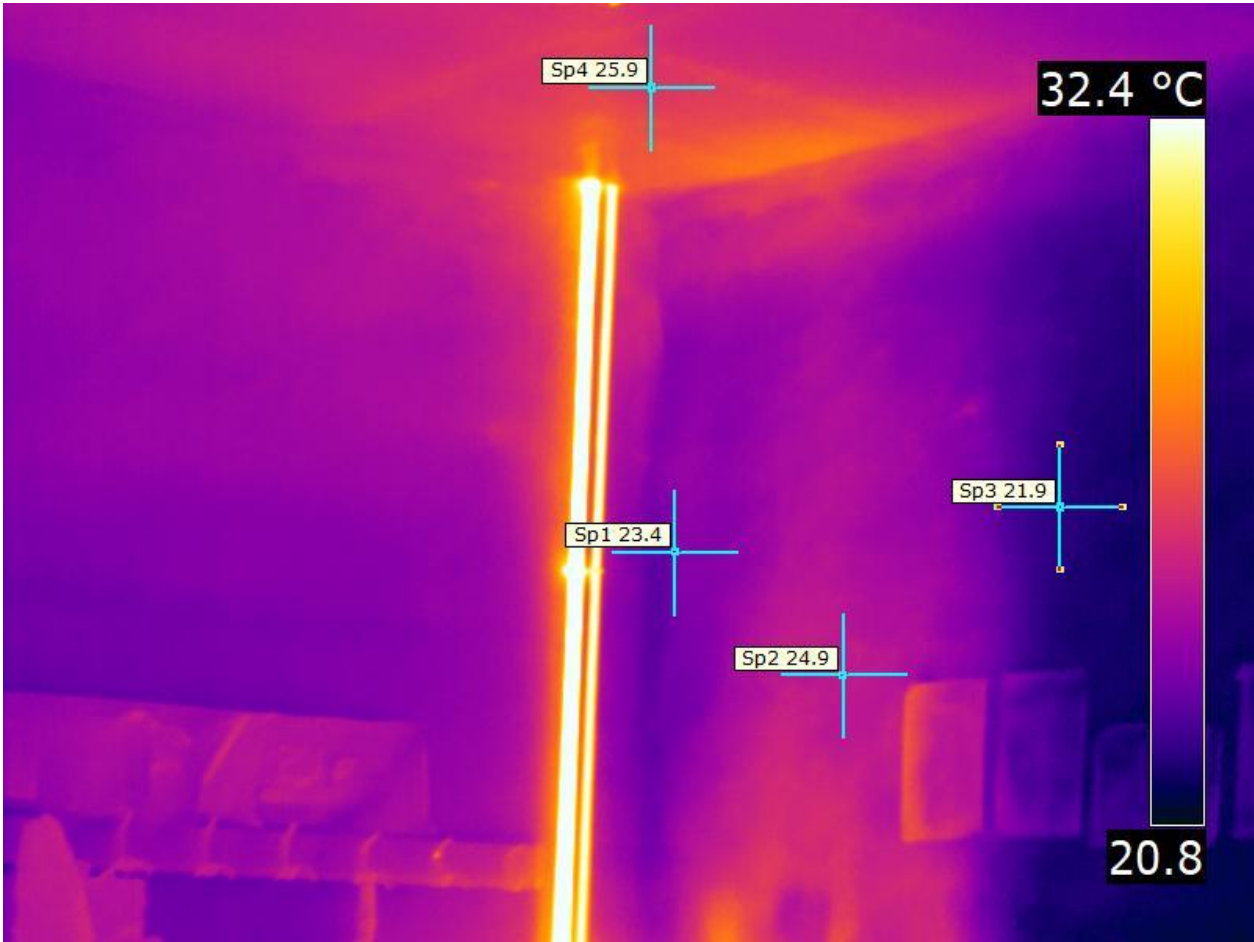
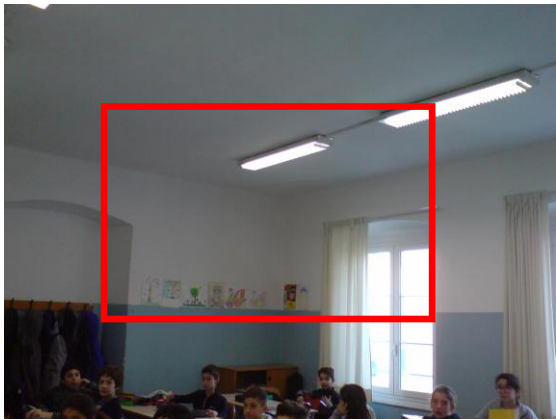
Immagine visibile DC_45101

TERMOGRAFIA		INTERNO
Localizzazione		Dati tecnici
Edificio: Scuola Media Rlvarolo, Scuola Media succursale Caffaro Ubicazione: Passo Torbella civ. 12B e 14, Genova		Modello termocamera: FLIR B620 Data immagine: 22/11/2017 – 23/11/2017 Emissività: 0,86 Temperatura atmosferica: 21,00°C UR: 60,60% Distanza oggetto: 5m
Immagine termografica IR_45100

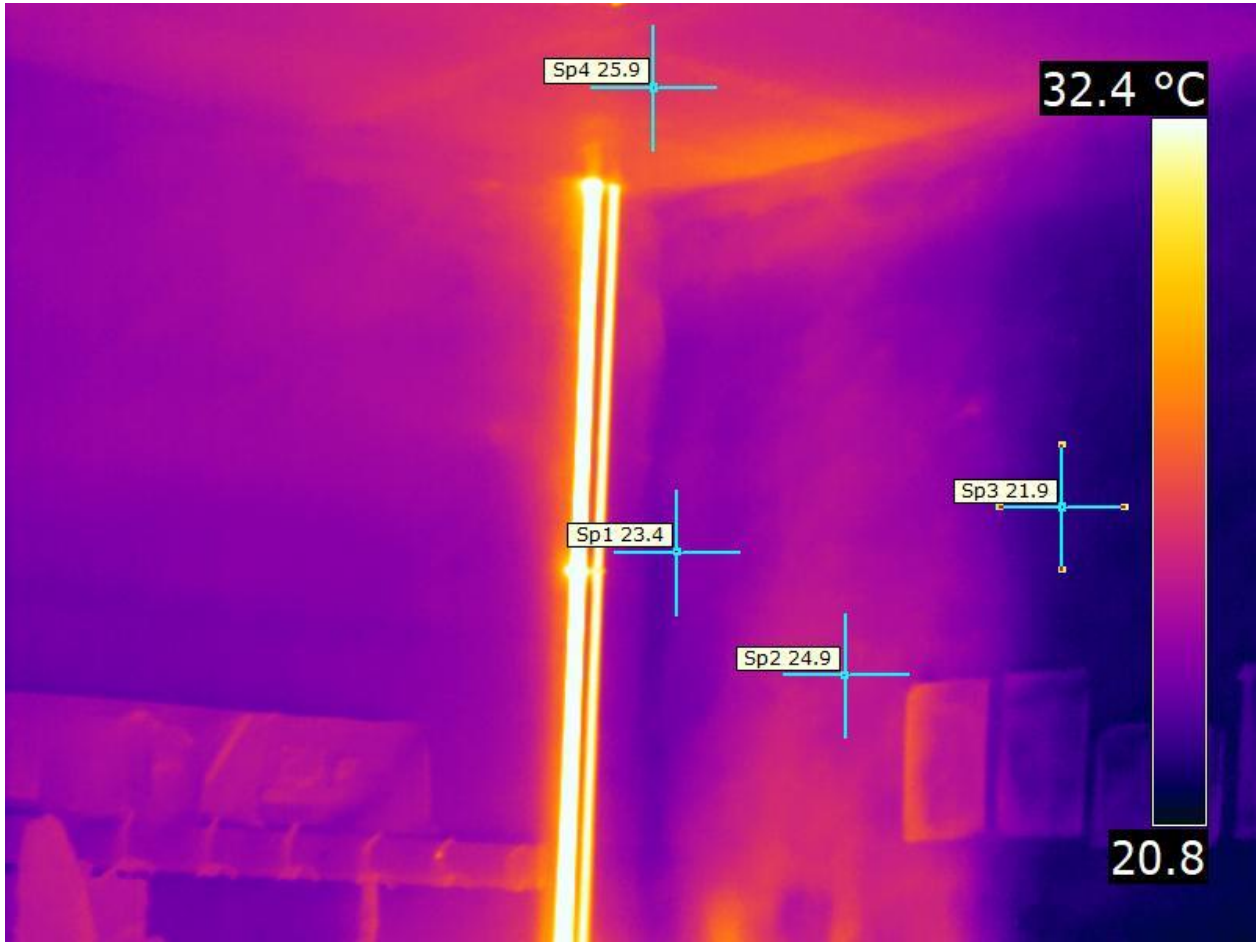
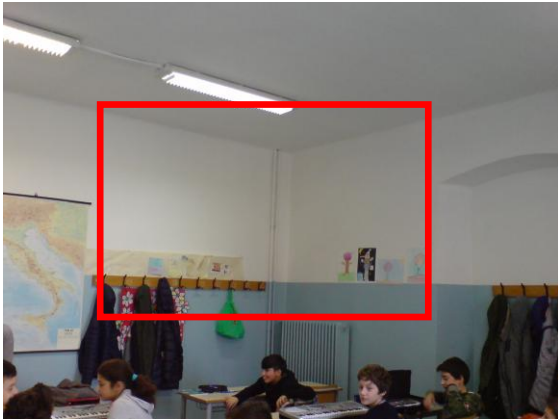
Immagine visibile DC_45103

TERMOGRAFIA		INTERNO
Localizzazione		Dati tecnici
Edificio: Scuola Media Rivarolo, Scuola Media succursale Caffaro Ubicazione: Passo Torbella civ. 12B e 14, Genova		Modello termocamera: FLIR B620 Data immagine: 22/11/2017 – 23/11/2017 Emissività: 0,86 Temperatura atmosferica: 21,00°C UR: 60,60% Distanza oggetto: 5m
Immagine termografica IR_45102

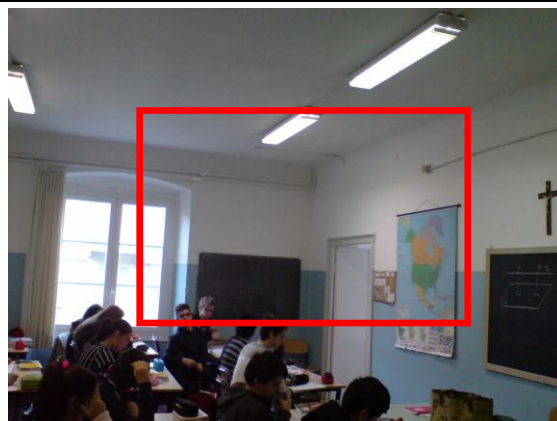
Immagine termografica IR_45106

Localizzazione	Dati tecnici
Edificio: Scuola Media Rlvarolo, Scuola Media succursale Caffaro Ubicazione: Passo Torbella civ. 12B e 14, Genova	Modello termocamera: FLIR B620 Data immagine: 22/11/2017 – 23/11/2017 Emissività: 0,86 Temperatura atmosferica: 21,00°C UR: 60,60% Distanza oggetto: 5m

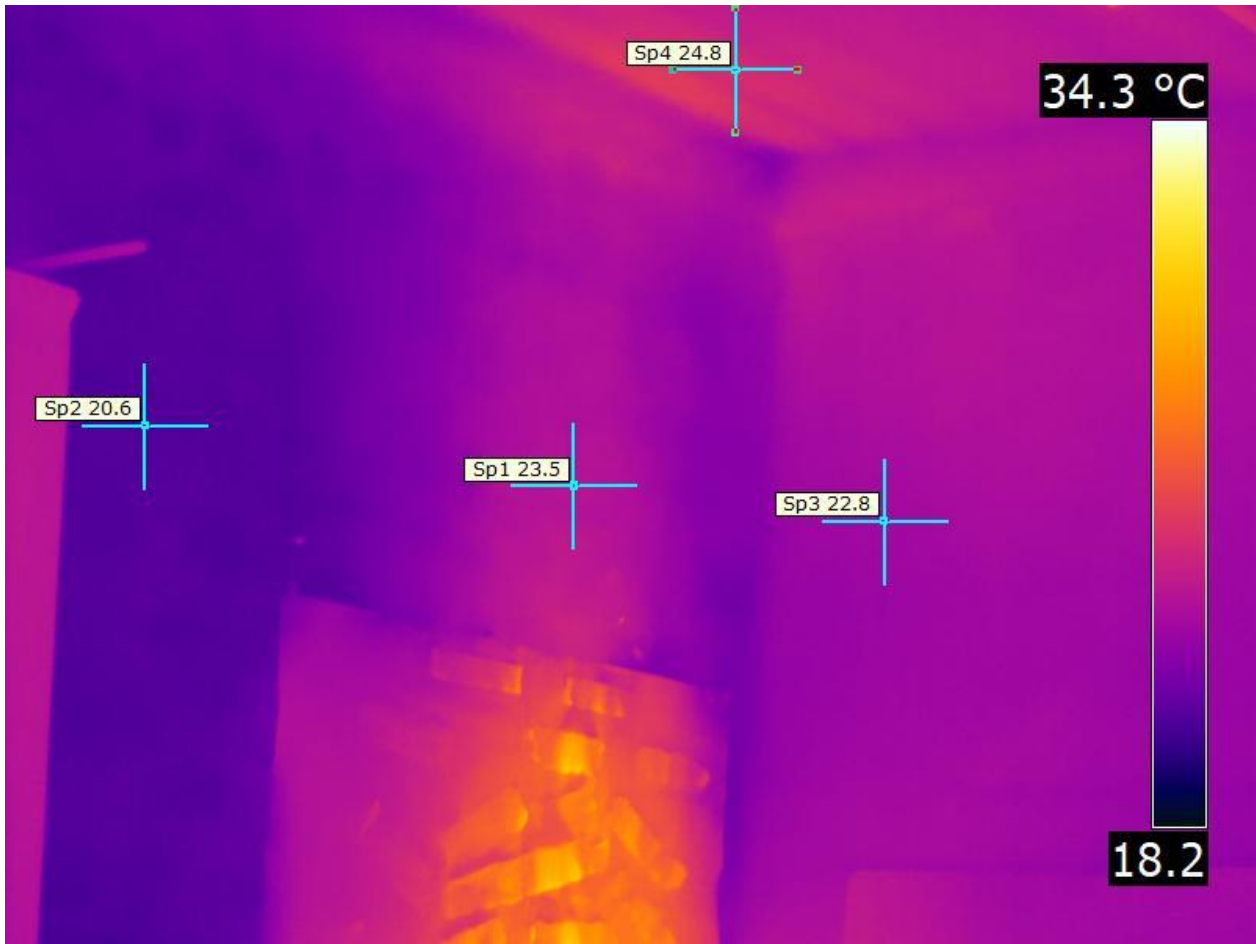
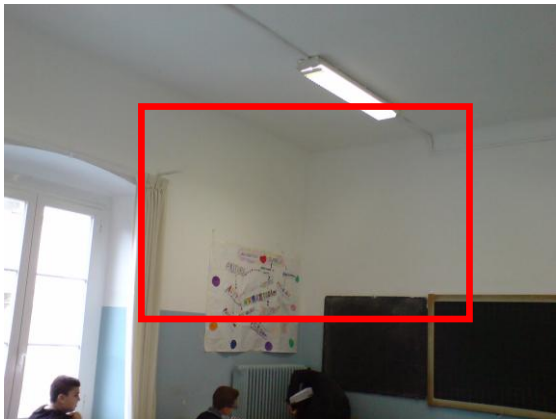
Immagine visibile DC_45111

TERMOGRAFIA		INTERNO
Localizzazione		Dati tecnici
Edificio: Scuola Media Rlvarolo, Scuola Media succursale Caffaro Ubicazione: Passo Torbella civ. 12B e 14, Genova		Modello termocamera: FLIR B620 Data immagine: 22/11/2017 – 23/11/2017 Emissività: 0,86 Temperatura atmosferica: 21,00°C UR: 60,60% Distanza oggetto: 5m
Immagine termografica IR_45110

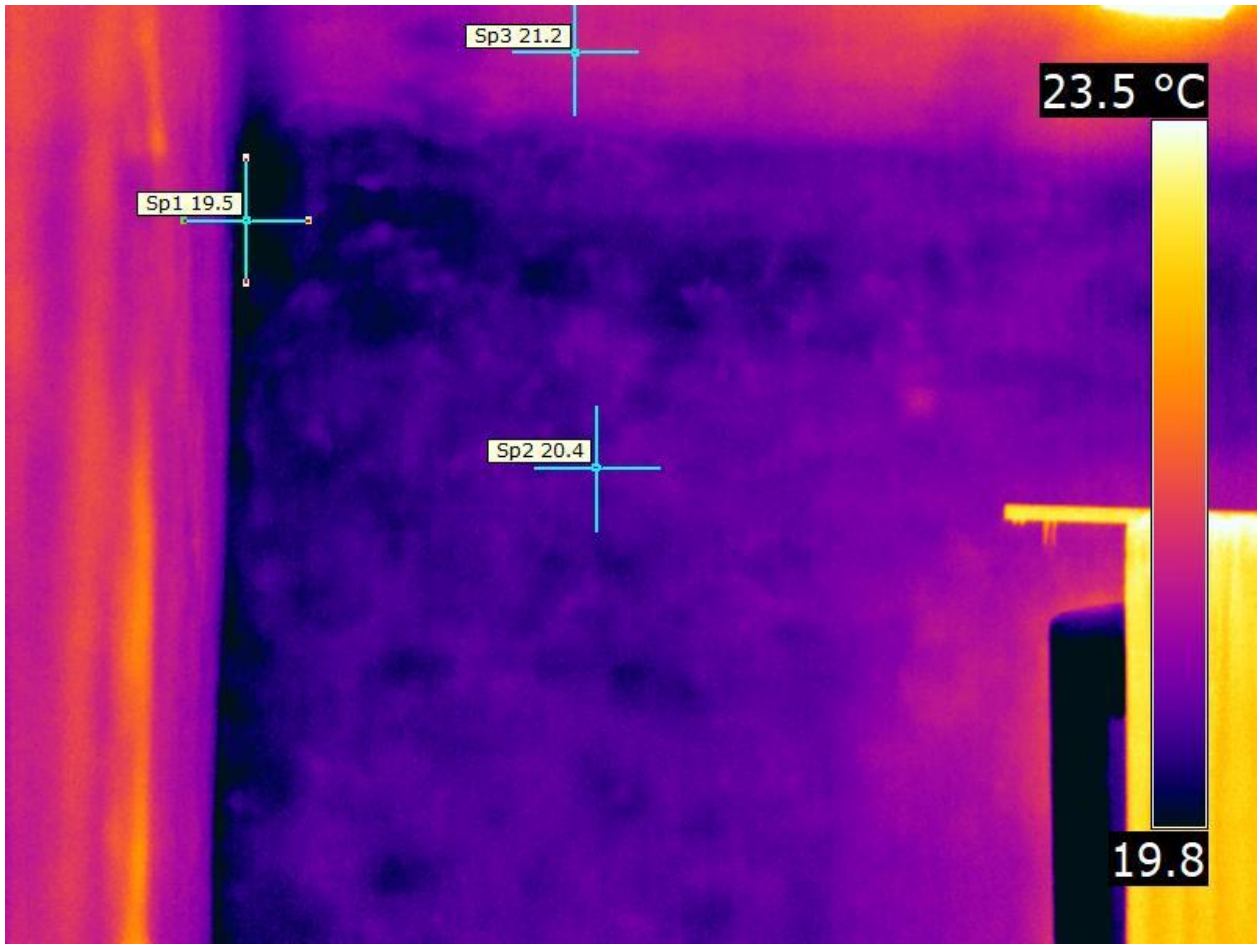
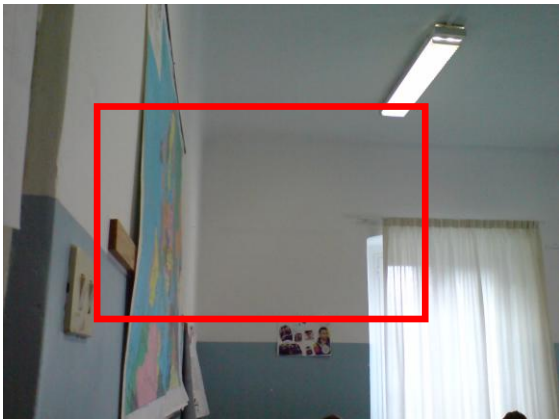
Immagine visibile DC_45113

TERMOGRAFIA		INTERNO
Localizzazione		Dati tecnici
Edificio: Scuola Media Rlvarolo, Scuola Media succursale Caffaro Ubicazione: Passo Torbella civ. 12B e 14, Genova		Modello termocamera: FLIR B620 Data immagine: 22/11/2017 – 23/11/2017 Emissività: 0,86 Temperatura atmosferica: 21,00°C UR: 60,60% Distanza oggetto: 5m
Immagine termografica IR_45112

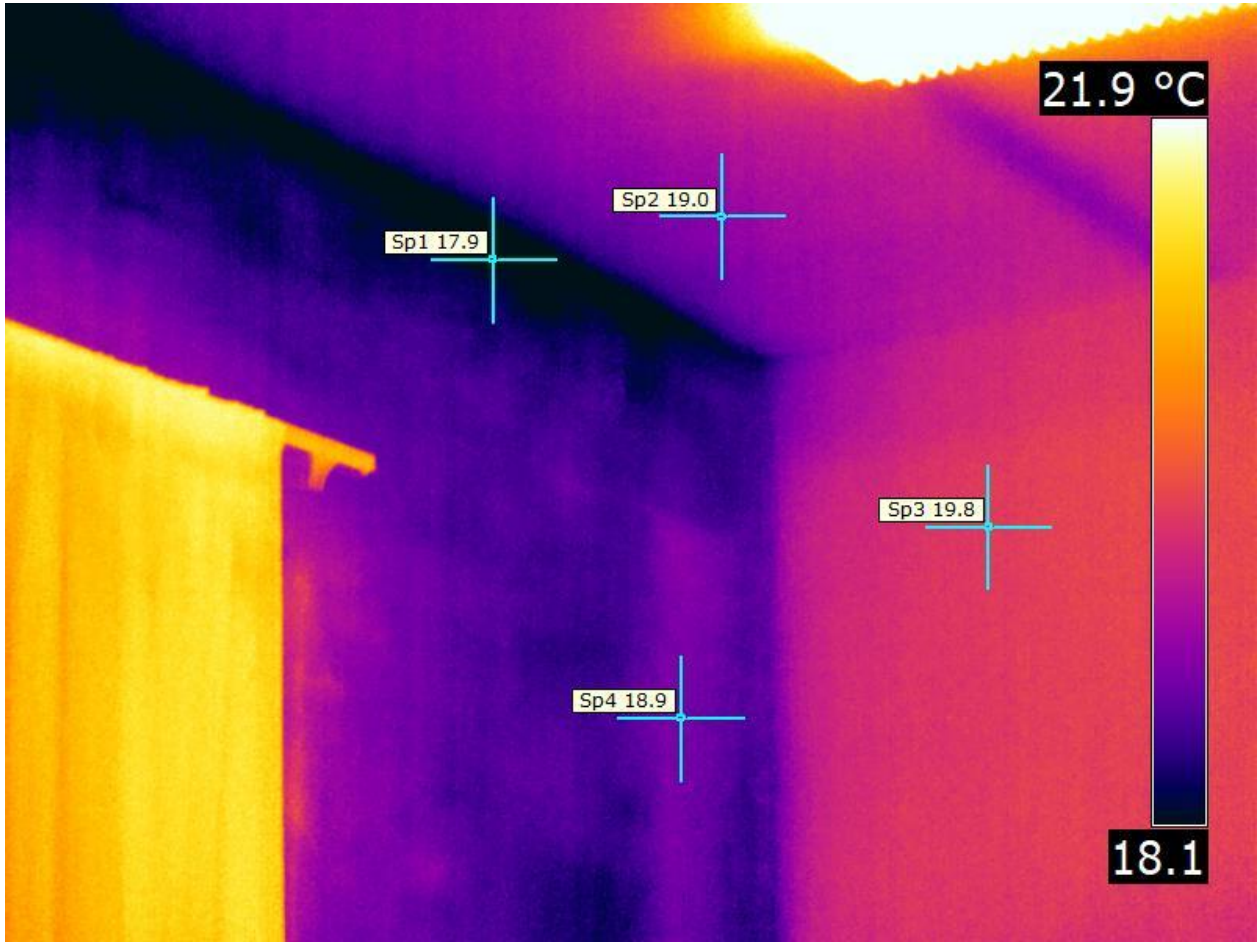
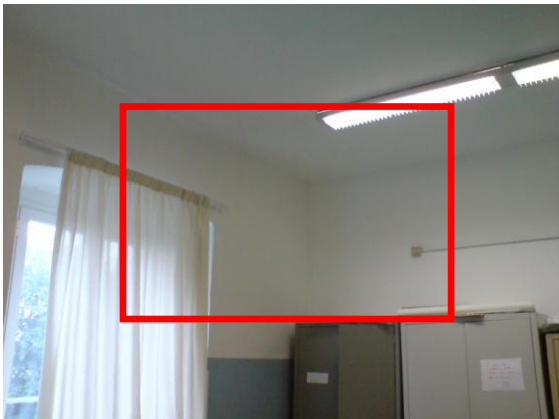
Immagine visibile DC_45115

TERMOGRAFIA		INTERNO
Localizzazione	Dati tecnici	
Edificio: Scuola Media Rlvarolo, Scuola Media succursale Caffaro Ubicazione: Passo Torbella civ. 12B e 14, Genova	Modello termocamera: FLIR B620 Data immagine: 22/11/2017 – 23/11/2017 Emissività: 0,86 Temperatura atmosferica: 21,00°C UR: 60,60% Distanza oggetto: 5m	
Immagine termografica IR_45114

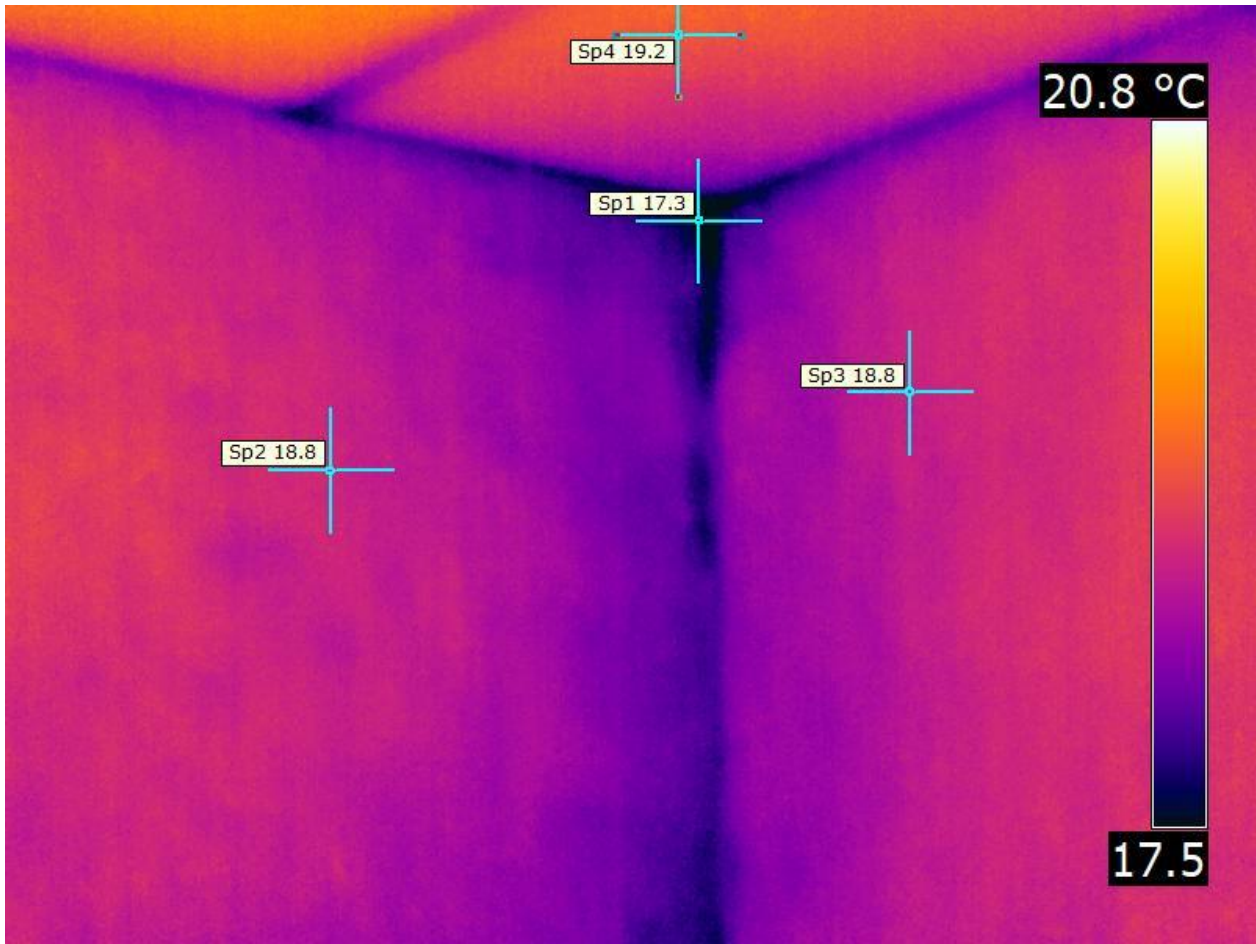
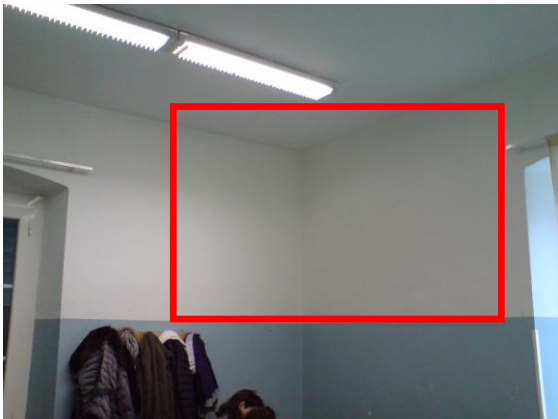
Immagine visibile DC_45117

TERMOGRAFIA		INTERNO
Localizzazione	Dati tecnici	
Edificio: Scuola Media Rivarolo, Scuola Media succursale Caffaro Ubicazione: Passo Torbella civ. 12B e 14, Genova	Modello termocamera: FLIR B620 Data immagine: 22/11/2017 – 23/11/2017 Emissività: 0,86 Temperatura atmosferica: 21,00°C UR: 60,60% Distanza oggetto: 5m	
Immagine termografica IR_45116

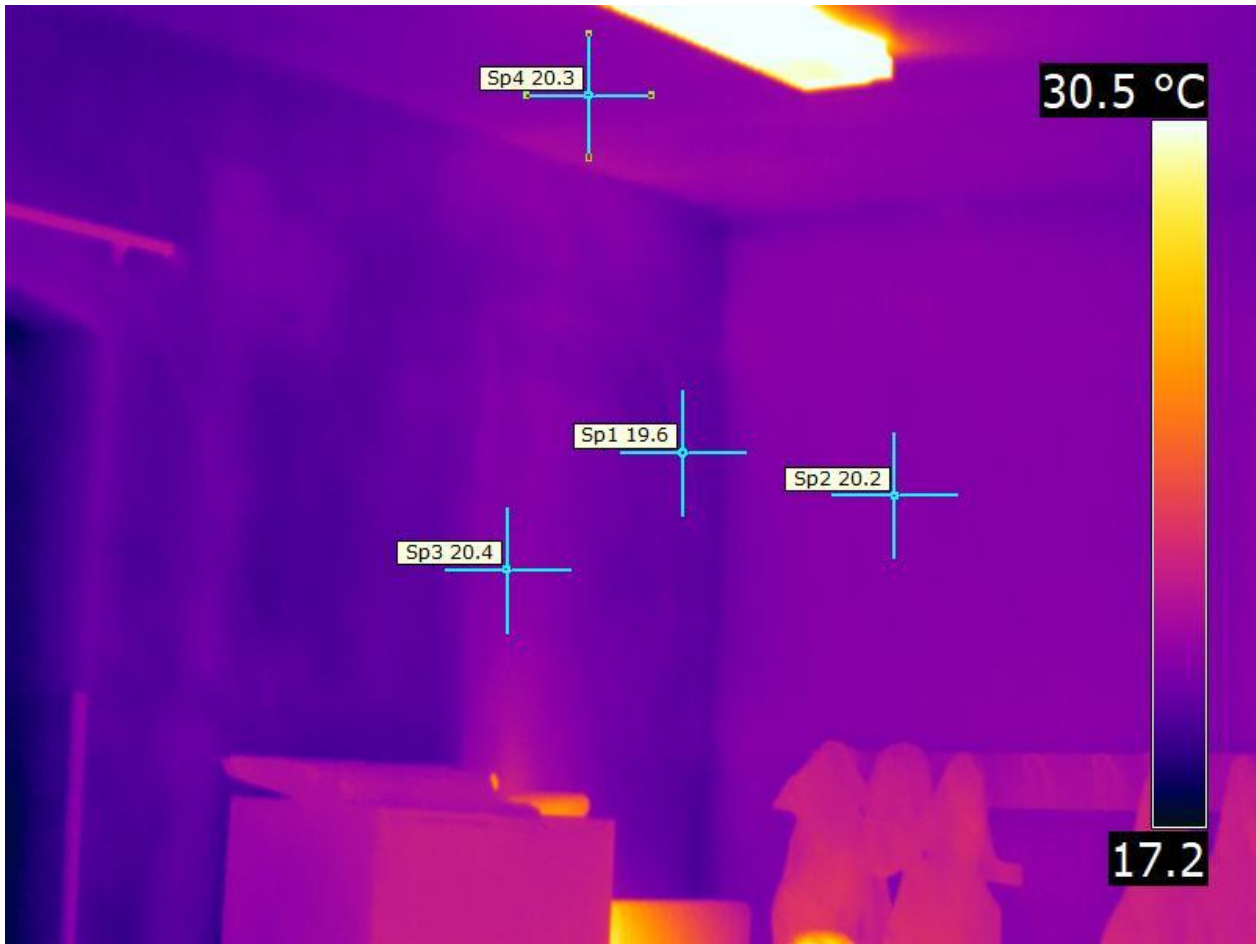
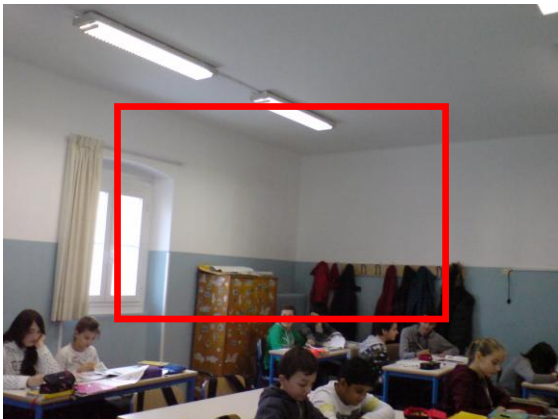
Immagine visibile DC_45121

TERMOGRAFIA		INTERNO
Localizzazione	Dati tecnici	
Edificio: Scuola Media Rivarolo, Scuola Media succursale Caffaro Ubicazione: Passo Torbella civ. 12B e 14, Genova	Modello termocamera: FLIR B620 Data immagine: 22/11/2017 – 23/11/2017 Emissività: 0,86 Temperatura atmosferica: 21,00°C UR: 60,60% Distanza oggetto: 5m	
Immagine termografica IR_45120

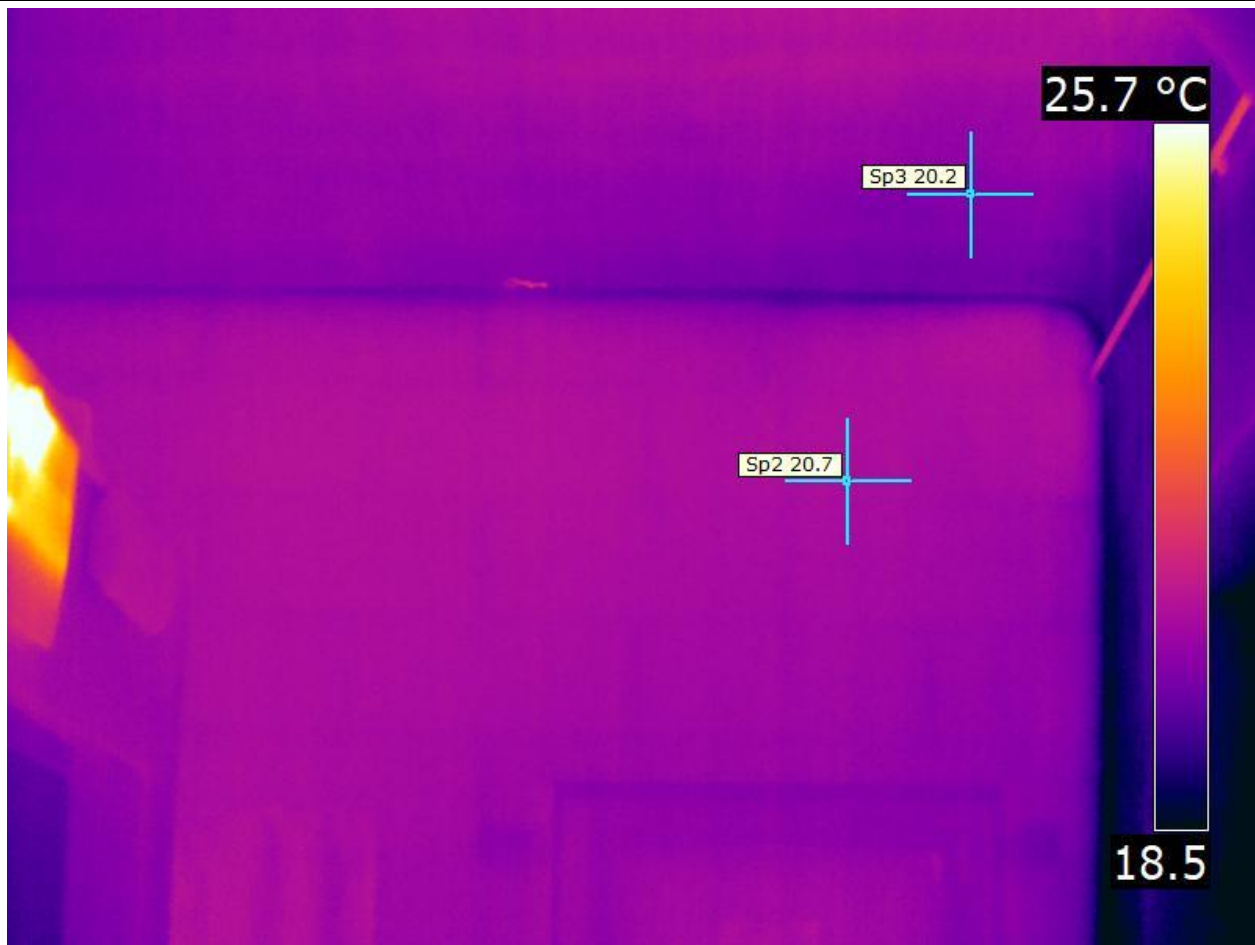
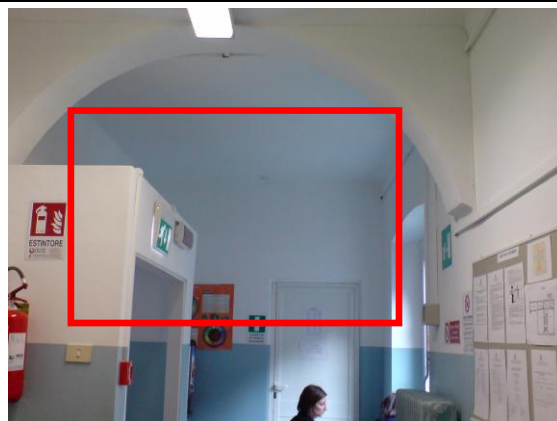
Immagine termografica IR_45124

TERMOGRAFIA		INTERNO
Localizzazione	Dati tecnici	
Edificio: Scuola Media Rlvarolo, Scuola Media succursale Caffaro Ubicazione: Passo Torbella civ. 12B e 14, Genova	Modello termocamera: FLIR B620 Data immagine: 22/11/2017 – 23/11/2017 Emissività: 0,86 Temperatura atmosferica: 21,00°C UR: 60,60% Distanza oggetto: 5m

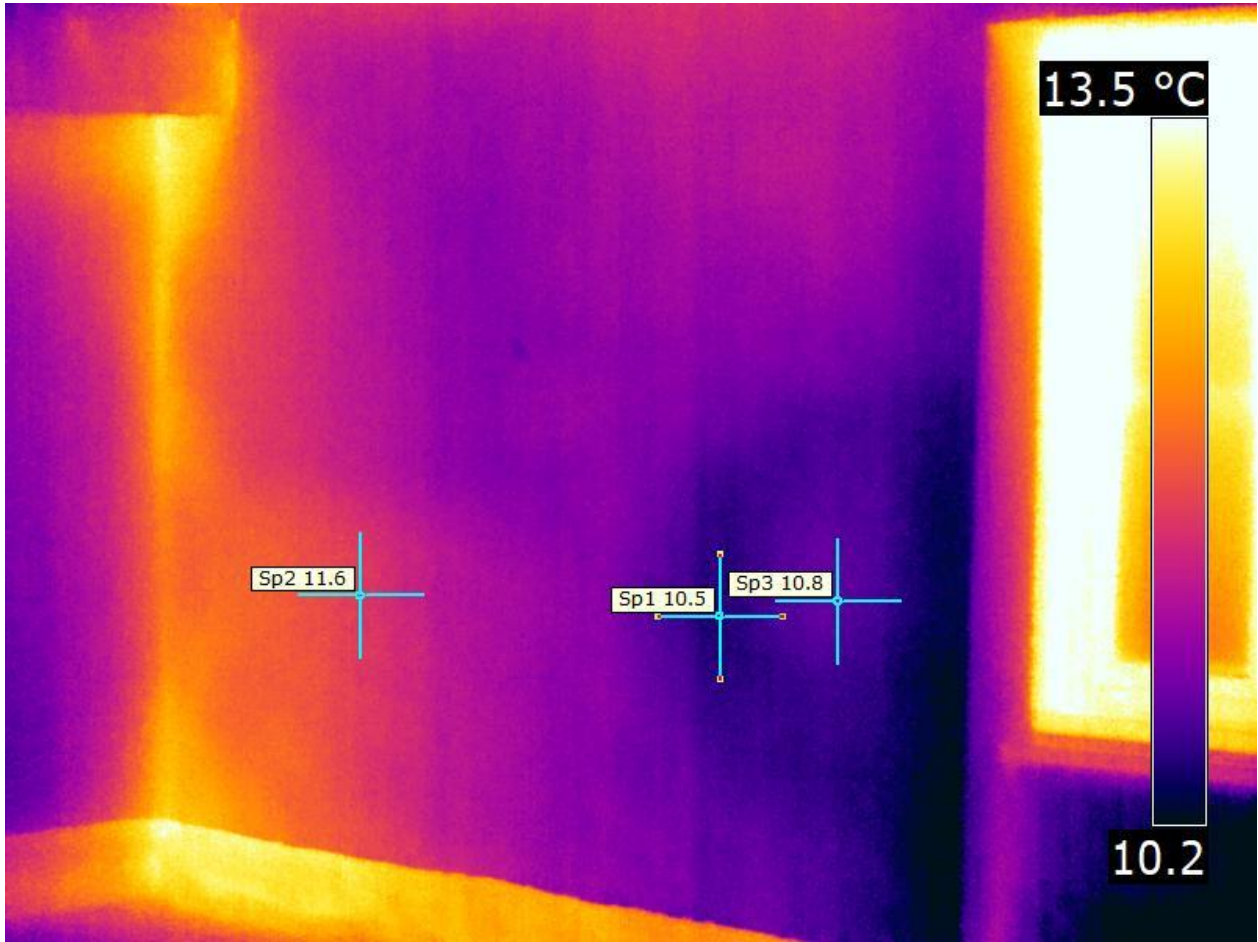
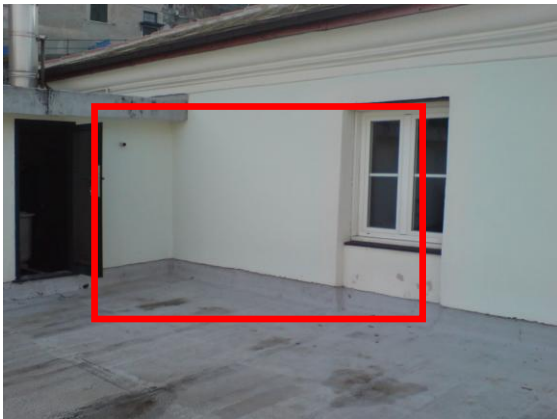
Immagine visibile DC_45131

TERMOGRAFIA		ESTERNO
Localizzazione	Dati tecnici	
Edificio: Scuola Media Rlvarolo, Scuola Media succursale Caffaro Ubicazione: Passo Torbella civ. 12B e 14, Genova	Modello termocamera: FLIR B620 Data immagine: 22/11/2017 – 23/11/2017 Emissività: 0,86 Temperatura atmosferica: 14,40°C UR: 66,90% Distanza oggetto: 5m	
Immagine termografica IR_45130

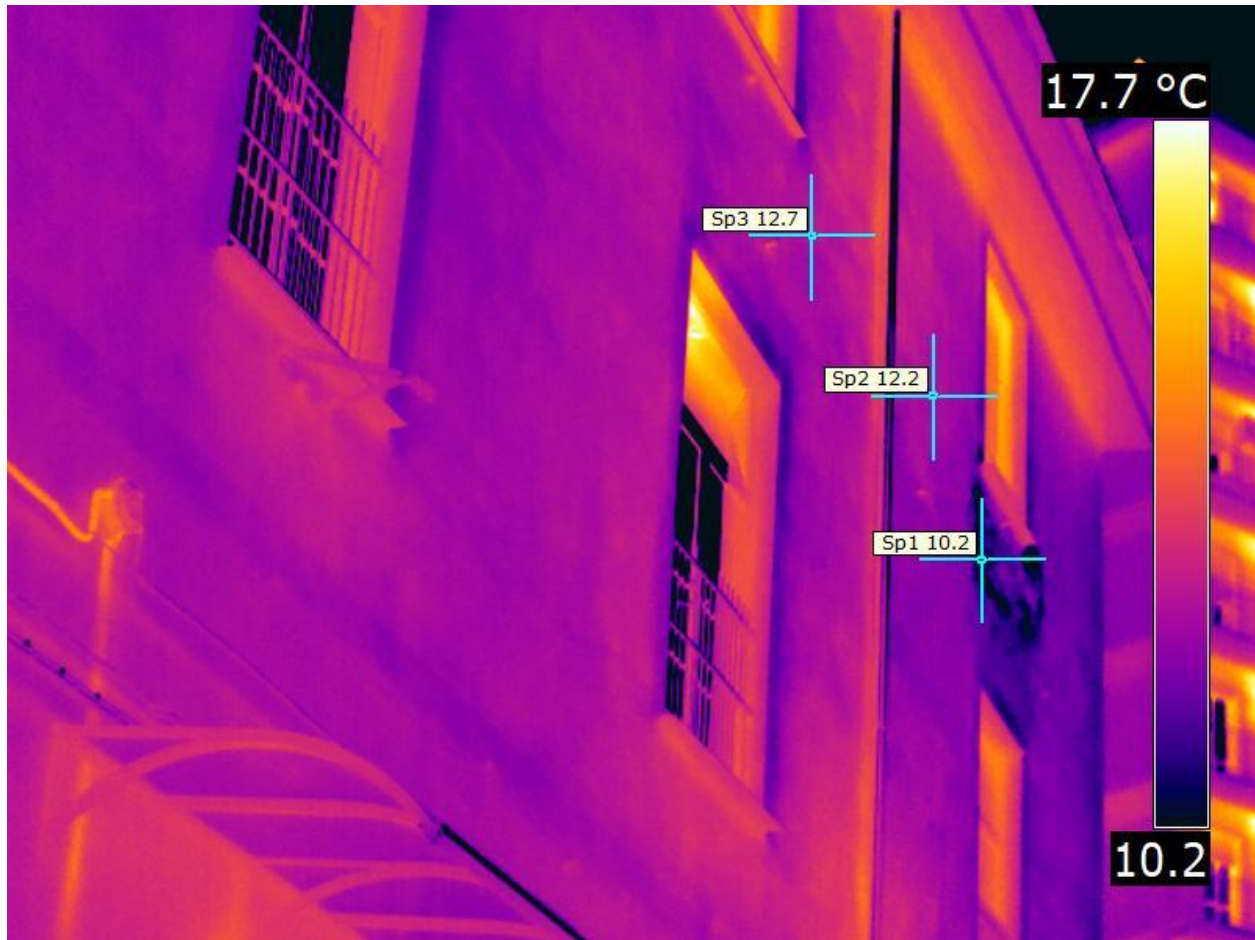
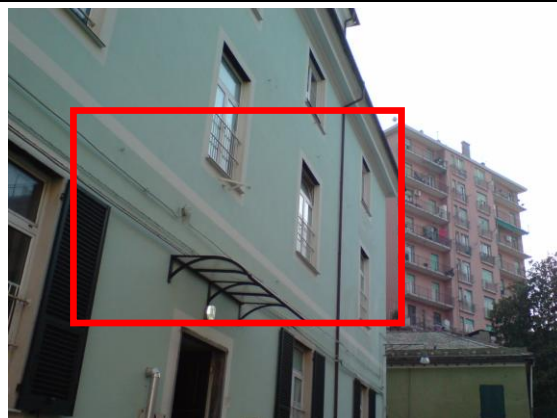
Immagine termografica IR_45134

Localizzazione	Dati tecnici
Edificio: Scuola Media Rivarolo, Scuola Media succursale Caffaro Ubicazione: Passo Torbella civ. 12B e 14, Genova	Modello termocamera: FLIR B620 Data immagine: 22/11/2017 – 23/11/2017 Emissività: 0,86 Temperatura atmosferica: 14,40°C UR: 66,90% Distanza oggetto: 15m

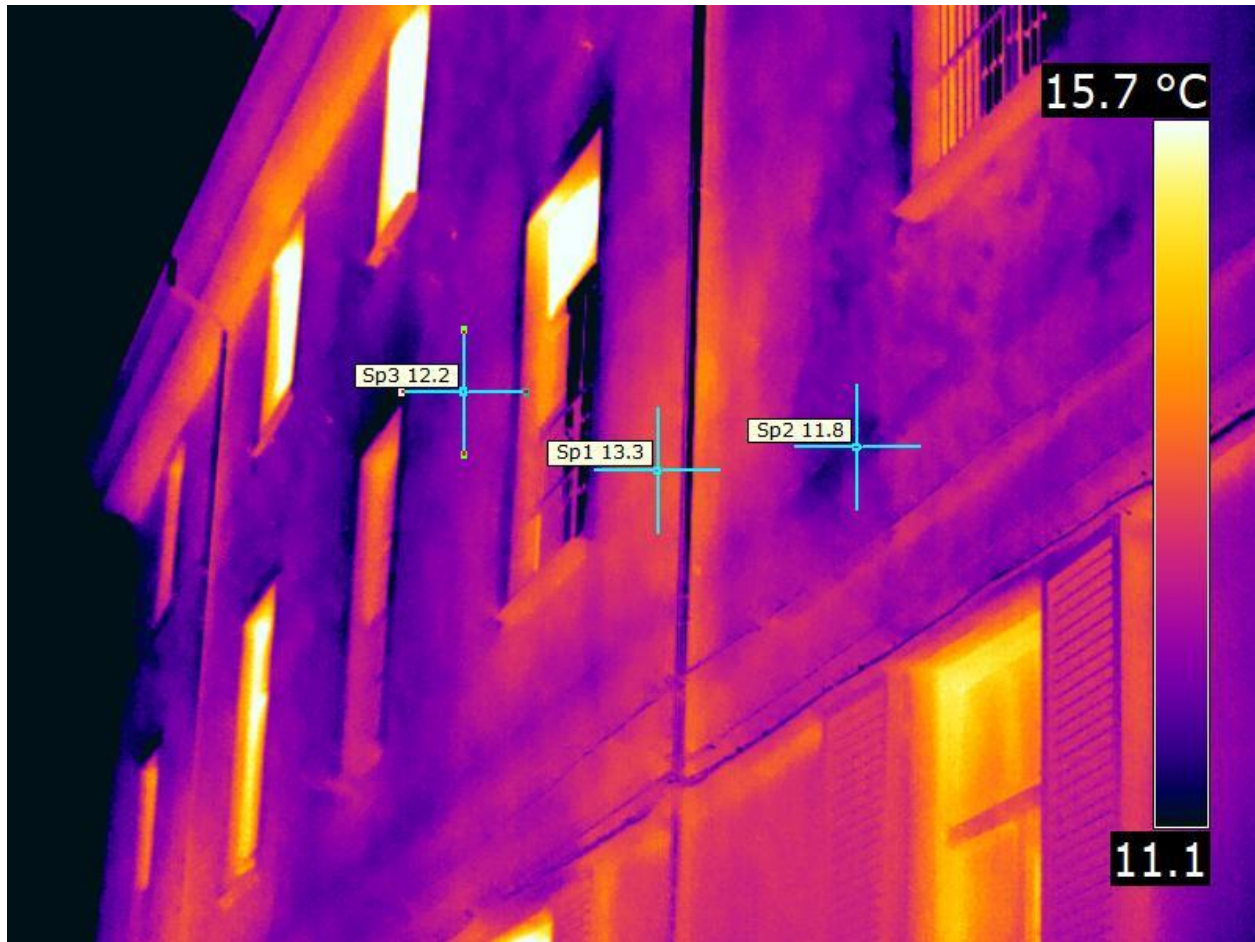
Immagine termografica IR_45136

Localizzazione	Dati tecnici
Edificio: Scuola Media Rivarolo, Scuola Media succursale Caffaro Ubicazione: Passo Torbella civ. 12B e 14, Genova	Modello termocamera: FLIR B620 Data immagine: 22/11/2017 – 23/11/2017 Emissività: 0,86 Temperatura atmosferica: 14,40°C UR: 66,90% Distanza oggetto: 15m
