# Scuola materna statale “CAPITINI” e Scuola elementare “VILLA SANGUINETI”

**E1180**

## **ALLEGATO C\_REPORT DI INDAGINE TERMOGRAFICA**

FONDO KYOTO - SCUOLA 3

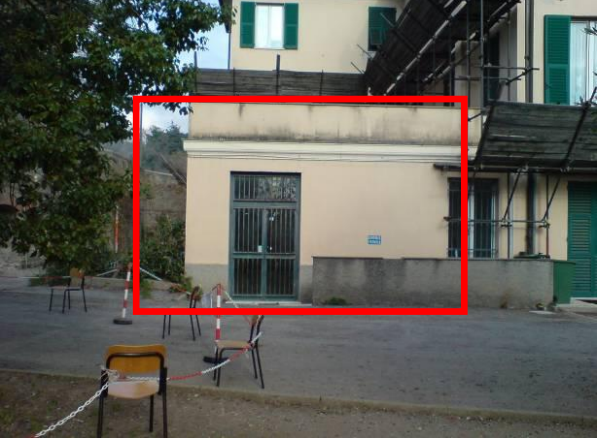
<b>Immagine visibile DC_45153</b>

TERMOGRAFIA		ESTERNO
Localizzazione	Dati tecnici	
<b>Edificio:</b> scuola materna statale “Capitini” scuola elementare “Villa Sanguineti” <b>Ubicazione:</b> Via Dei Molinussi, 7	<b>Modello termocamera:</b> FLIR B620 <b>Data immagine:</b> 23/11/2017 <b>Emissività:</b> 0,86 <b>Temperatura atmosferica:</b> 16,40°C <b>UR:</b> 66,20% <b>Distanza oggetto:</b> 10m	
<b>Immagine termografica IR_45152</b>

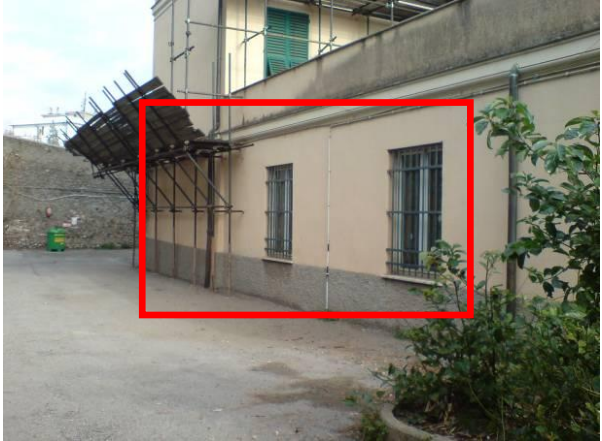
<b>Immagine visibile DC_45155</b>

TERMOGRAFIA		ESTERNO
Localizzazione	Dati tecnici	
<b>Edificio:</b> scuola materna statale “Capitini” scuola elementare “Villa Sanguineti” <b>Ubicazione:</b> Via Dei Molinussi, 7	<b>Modello termocamera:</b> FLIR B620 <b>Data immagine:</b> 06/12/2017 <b>Emissività:</b> 0,86 <b>Temperatura atmosferica:</b> 15,20°C <b>UR:</b> 60,20% <b>Distanza oggetto:</b> 20m	
<b>Immagine termografica IR_45154</b>

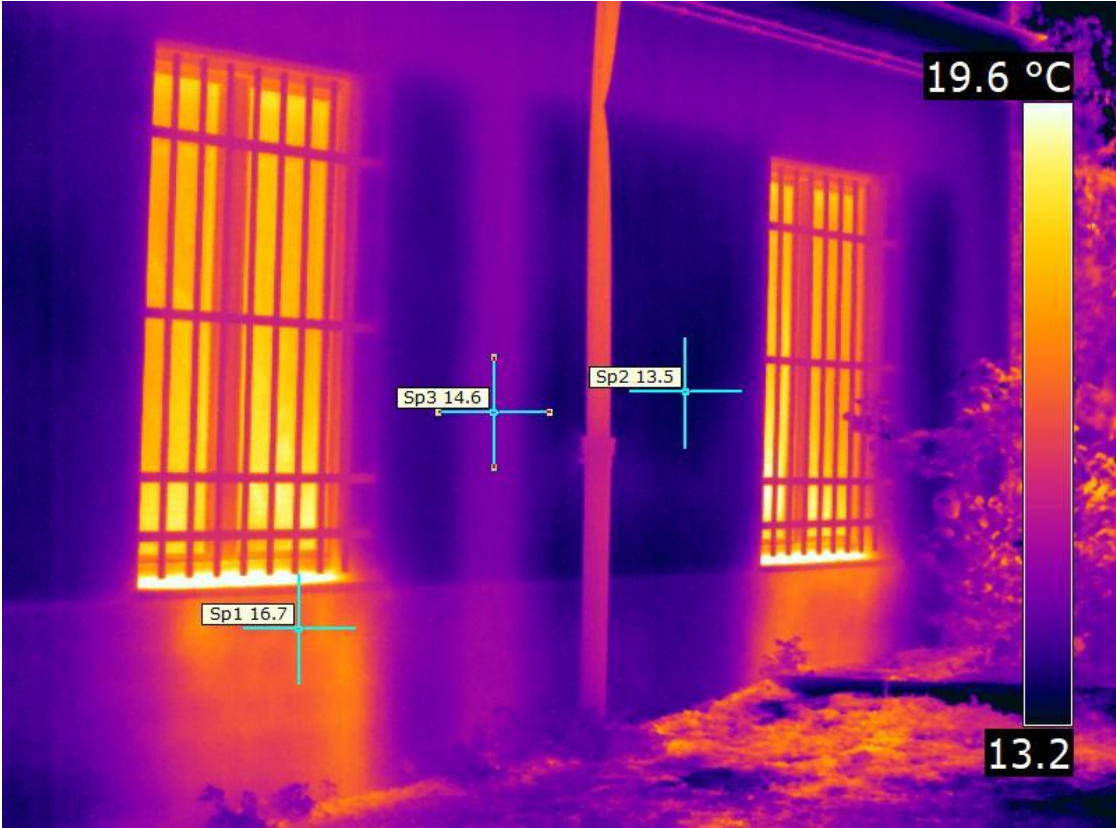
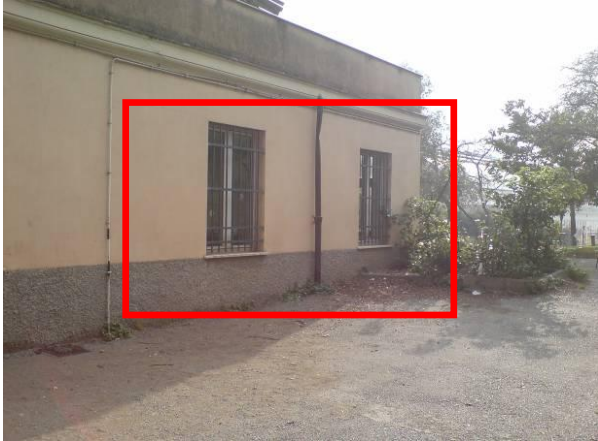
<b>Immagine visibile DC_45157</b>

TERMOGRAFIA		ESTERNO
Localizzazione	Dati tecnici	
<b>Edificio:</b> scuola materna statale “Capitini” scuola elementare “Villa Sanguineti”  <b>Ubicazione:</b> Via Dei Molinussi, 7	<b>Modello termocamera:</b> FLIR B620 <b>Data immagine:</b> 23/11/2017 <b>Emissività:</b> 0,86 <b>Temperatura atmosferica:</b> 16,40°C <b>UR:</b> 66,20% <b>Distanza oggetto:</b> 10m	
<b>Immagine termografica IR_45156</b>

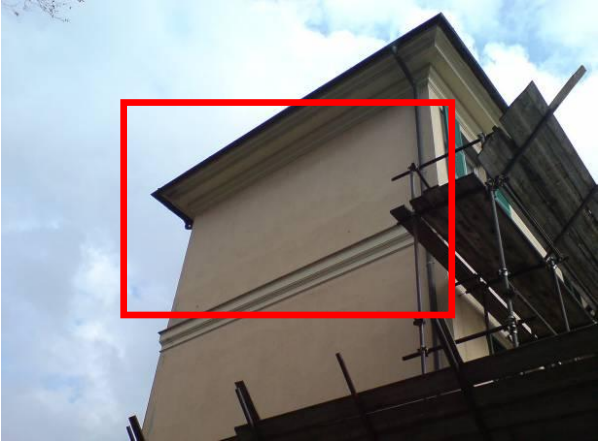
Immagine visibile DC_45159

TERMOGRAFIA		ESTERNO
Localizzazione	Dati tecnici	
<b>Edificio:</b> scuola materna statale “Capitini” scuola elementare “Villa Sanguineti” <b>Ubicazione:</b> Via Dei Molinussi, 7	<b>Modello termocamera:</b> FLIR B620 <b>Data immagine:</b> 23/11/2017 <b>Emissività:</b> 0,86 <b>Temperatura atmosferica:</b> 16,40°C <b>UR:</b> 66,20% <b>Distanza oggetto:</b> 10m	
Immagine termografica IR_45158

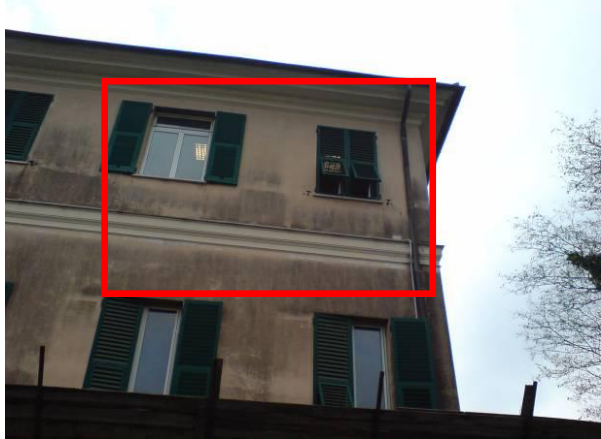
<b>Immagine visibile DC_45163</b>

TERMOGRAFIA		ESTERNO
Localizzazione	Dati tecnici	
<b>Edificio:</b> scuola materna statale “Capitini” scuola elementare “Villa Sanguineti” <b>Ubicazione:</b> Via Dei Molinussi, 7	<b>Modello termocamera:</b> FLIR B620 <b>Data immagine:</b> 23/11/2017 <b>Emissività:</b> 0,86 <b>Temperatura atmosferica:</b> 16,40°C <b>UR:</b> 66,20% <b>Distanza oggetto:</b> 10m	
<b>Immagine termografica IR_45162</b>

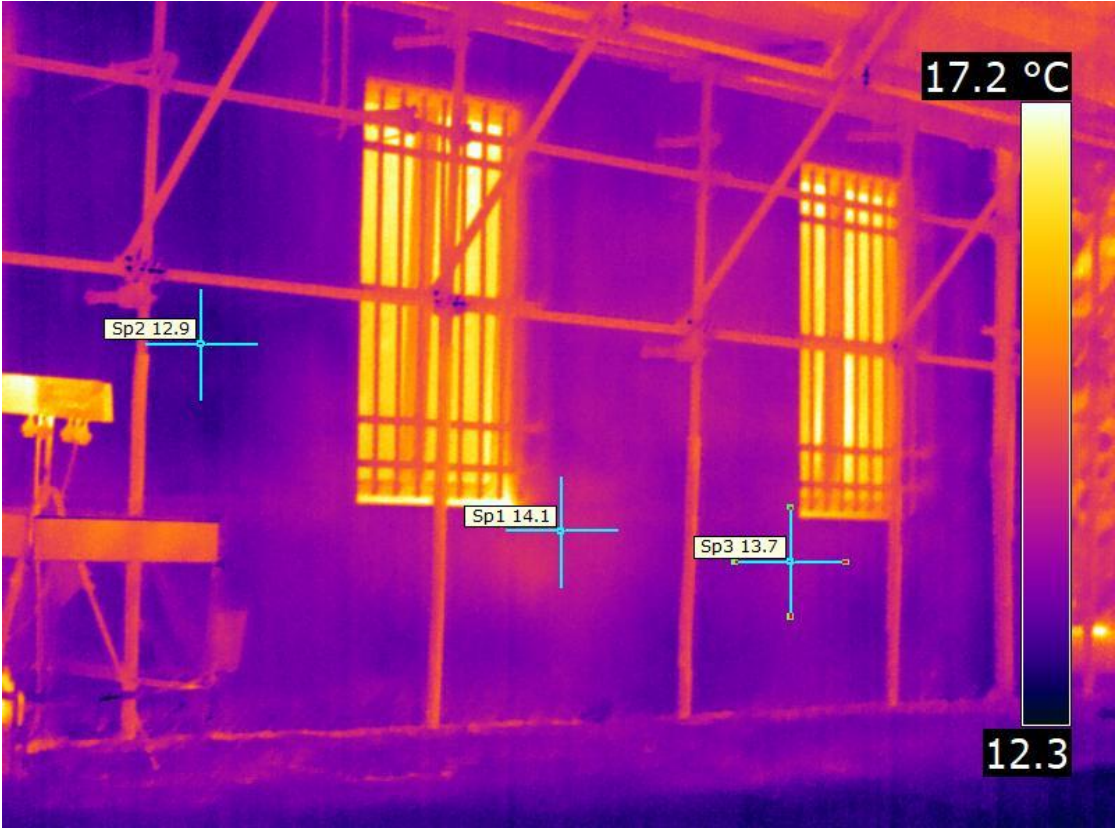
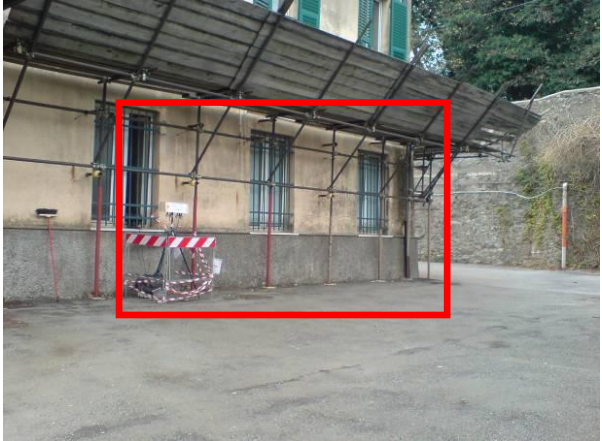
<b>Immagine visibile DC_45167</b>

TERMOGRAFIA		ESTERNO
Localizzazione	Dati tecnici	
<b>Edificio:</b> scuola materna statale “Capitini” scuola elementare “Villa Sanguineti”  <b>Ubicazione:</b> Via Dei Molinussi, 7	<b>Modello termocamera:</b> FLIR B620 <b>Data immagine:</b> 23/11/2017 <b>Emissività:</b> 0,86 <b>Temperatura atmosferica:</b> 16,40°C <b>UR:</b> 66,20% <b>Distanza oggetto:</b> 10m	
<b>Immagine termografica IR_45166</b>

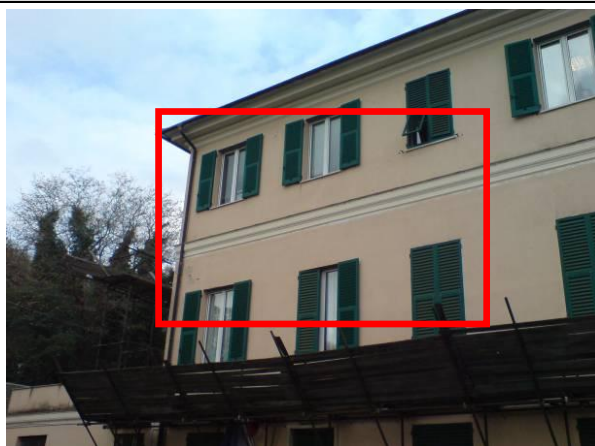
Immagine termografica IR\_45170

<b>TERMOGRAFIA</b>		<b>ESTERNO</b>
Localizzazione		Dati tecnici
<b>Edificio:</b> scuola materna statale “Capitini” scuola elementare “Villa Sanguineti”  <b>Ubicazione:</b> Via Dei Molinussi, 7		<b>Modello termocamera:</b> FLIR B620 <b>Data immagine:</b> 23/11/2017 <b>Emissività:</b> 0,86 <b>Temperatura atmosferica:</b> 16,40°C <b>UR:</b> 66,20% <b>Distanza oggetto:</b> 10m

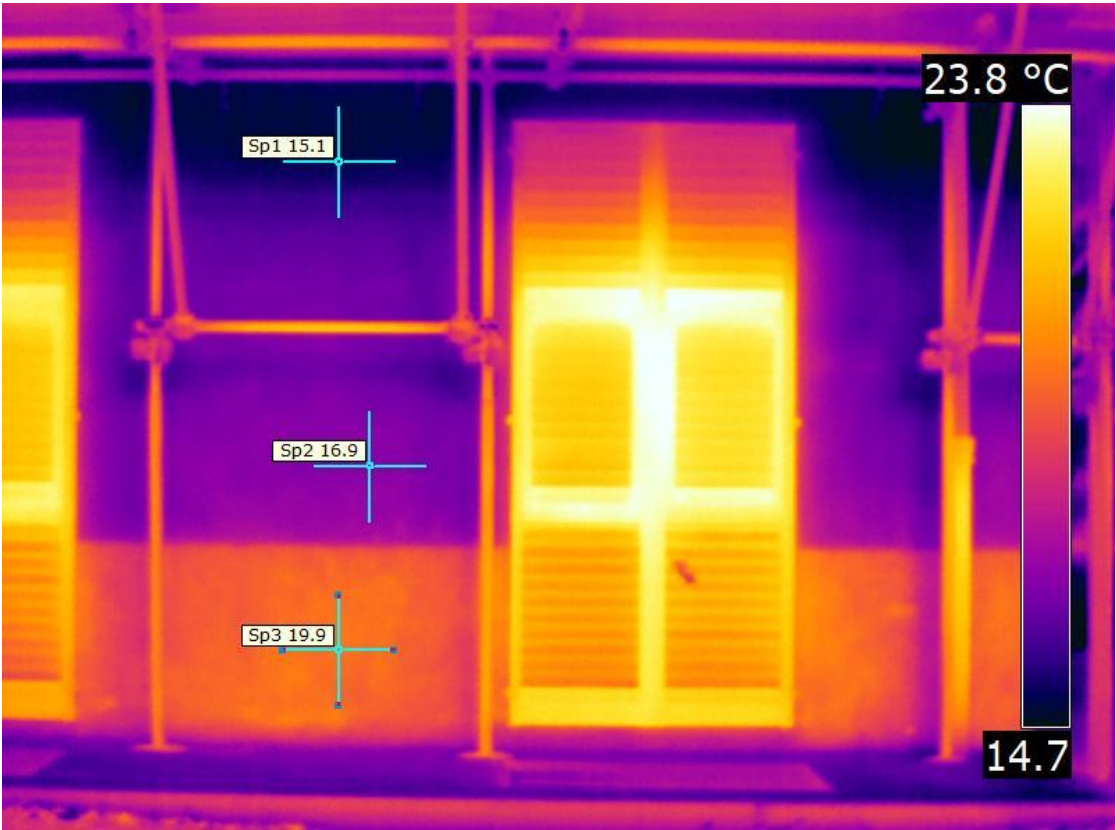
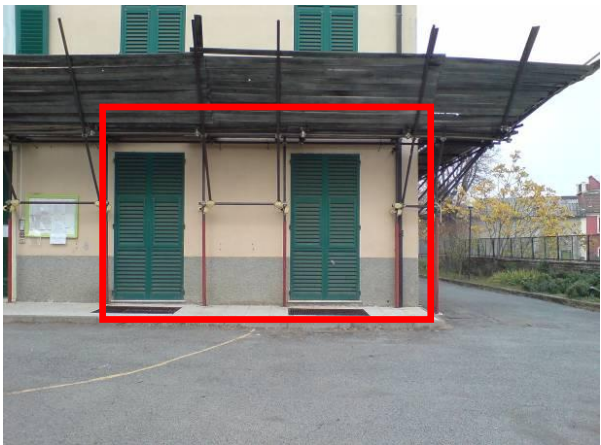
Immagine visibile DC_45173

TERMOGRAFIA		ESTERNO
Localizzazione	Dati tecnici	
<b>Edificio:</b> scuola materna statale “Capitini” scuola elementare “Villa Sanguineti” <b>Ubicazione:</b> Via Dei Molinussi, 7	<b>Modello termocamera:</b> FLIR B620 <b>Data immagine:</b> 23/11/2017 <b>Emissività:</b> 0,86 <b>Temperatura atmosferica:</b> 16,40°C <b>UR:</b> 66,20% <b>Distanza oggetto:</b> 10m	
Immagine termografica IR_45172

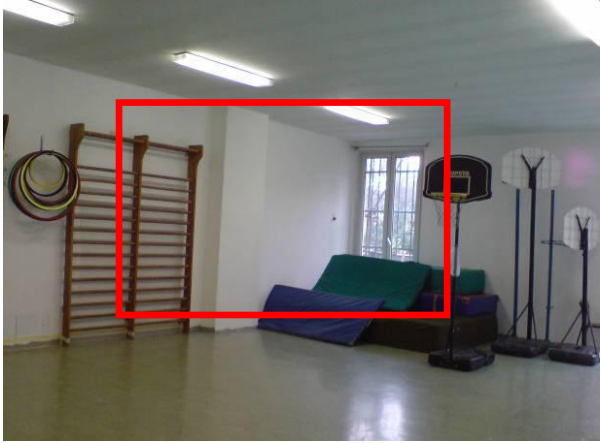
<b>Immagine visibile DC_45177</b>

TERMOGRAFIA		INTERNO
Localizzazione	Dati tecnici	
<b>Edificio:</b> scuola materna statale “Capitini” scuola elementare “Villa Sanguineti” <b>Ubicazione:</b> Via Dei Molinussi, 7	<b>Modello termocamera:</b> FLIR B620 <b>Data immagine:</b> 23/11/2017 <b>Emissività:</b> 0,86 <b>Temperatura atmosferica:</b> 21,50°C <b>UR:</b> 63,30% <b>Distanza oggetto:</b> 5m	
<b>Immagine termografica IR_45176</b>

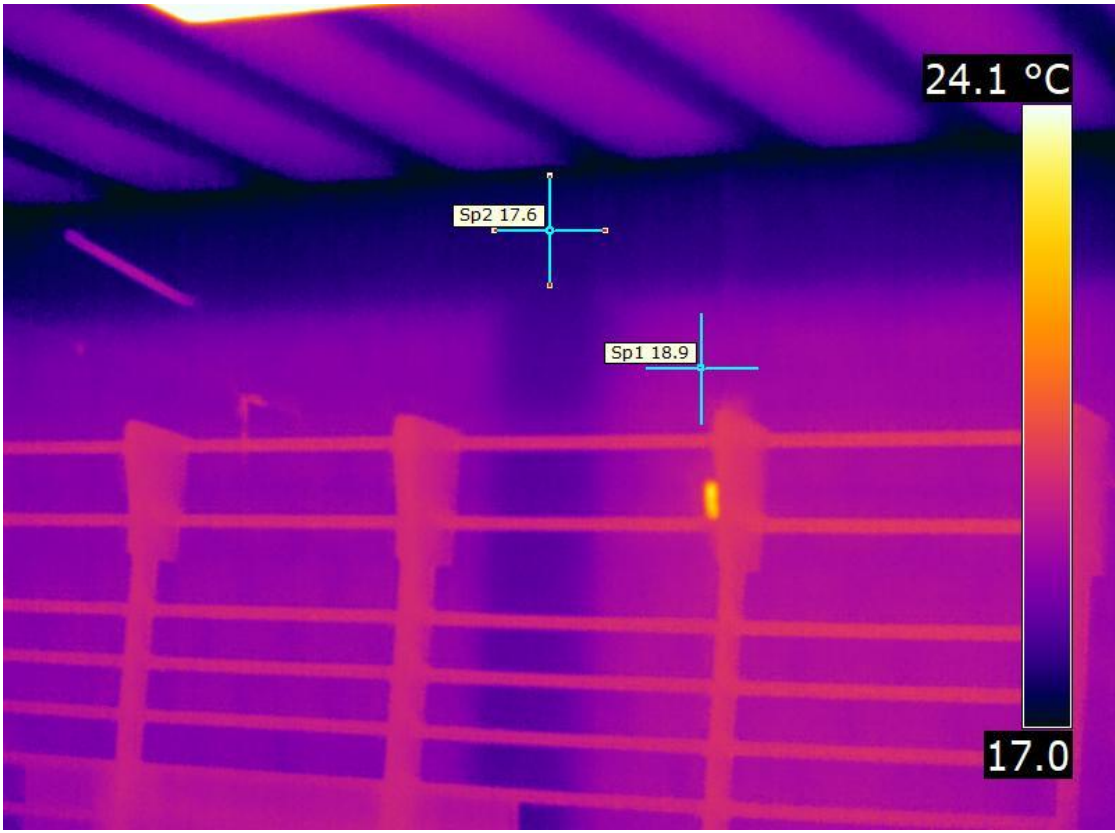
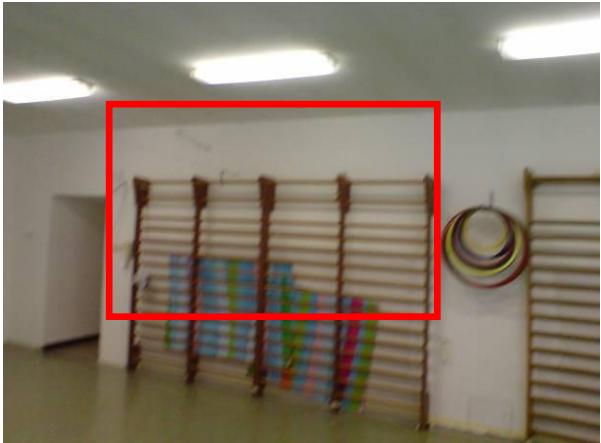
<b>Immagine visibile DC_45179</b>

TERMOGRAFIA		INTERNO
Localizzazione	Dati tecnici	
<b>Edificio:</b> scuola materna statale “Capitini” scuola elementare “Villa Sanguineti” <b>Ubicazione:</b> Via Dei Molinussi, 7	<b>Modello termocamera:</b> FLIR B620 <b>Data immagine:</b> 23/11/2017 <b>Emissività:</b> 0,86 <b>Temperatura atmosferica:</b> 21,50°C <b>UR:</b> 63,30% <b>Distanza oggetto:</b> 5m	
<b>Immagine termografica IR_45178</b>

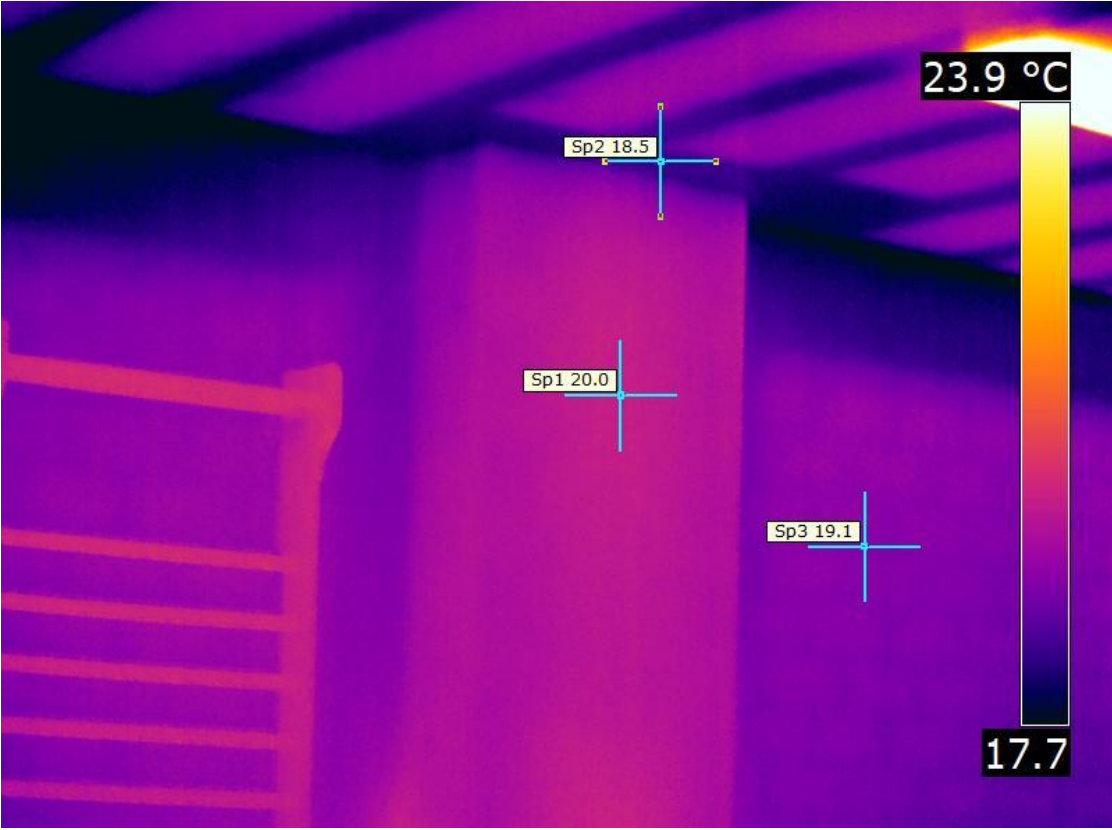
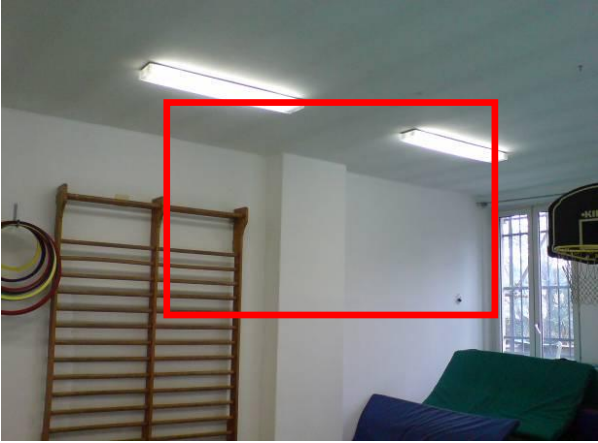
<b>Immagine visibile DC_45181</b>

TERMOGRAFIA		INTERNO
Localizzazione	Dati tecnici	
<b>Edificio:</b> scuola materna statale “Capitini” scuola elementare “Villa Sanguineti” <b>Ubicazione:</b> Via Dei Molinussi, 7	<b>Modello termocamera:</b> FLIR B620 <b>Data immagine:</b> 23/11/2017 <b>Emissività:</b> 0,86 <b>Temperatura atmosferica:</b> 21,50°C <b>UR:</b> 63,30% <b>Distanza oggetto:</b> 5m	
<b>Immagine termografica IR_45180</b>

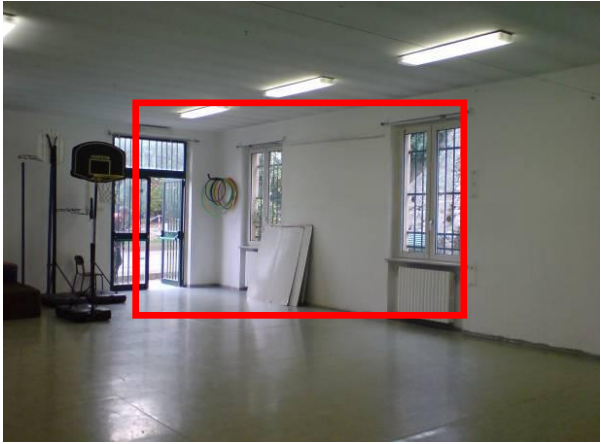
Immagine visibile DC_45183

TERMOGRAFIA		INTERNO
Localizzazione	Dati tecnici	
<b>Edificio:</b> scuola materna statale “Capitini” scuola elementare “Villa Sanguineti”  <b>Ubicazione:</b> Via Dei Molinussi, 7	<b>Modello termocamera:</b> FLIR B620 <b>Data immagine:</b> 23/11/2017 <b>Emissività:</b> 0,86 <b>Temperatura atmosferica:</b> 21,50°C <b>UR:</b> 63,30% <b>Distanza oggetto:</b> 5m	
Immagine termografica IR_45182

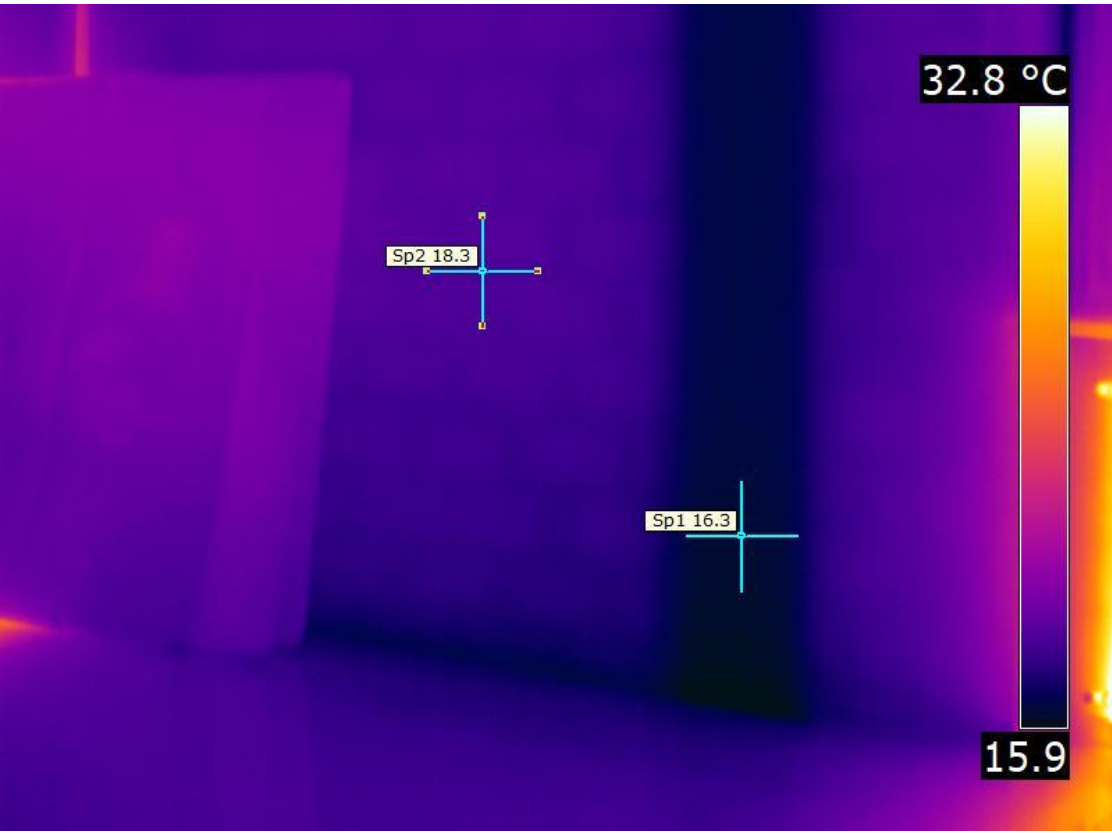
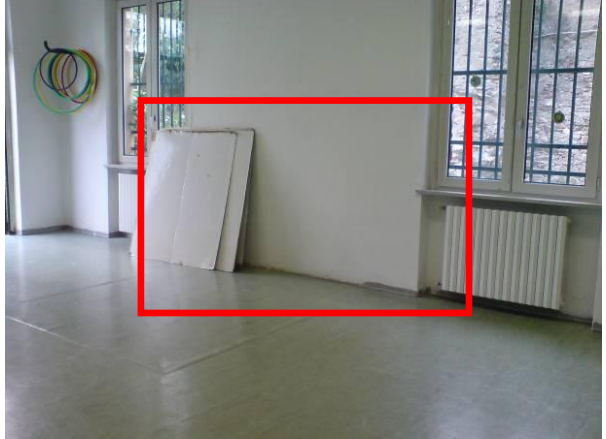
<b>Immagine visibile DC_45185</b>

TERMOGRAFIA		INTERNO
Localizzazione	Dati tecnici	
<b>Edificio:</b> scuola materna statale “Capitini” scuola elementare “Villa Sanguineti”	<b>Modello termocamera:</b> FLIR B620 <b>Data immagine:</b> 23/11/2017 <b>Emissività:</b> 0,86 <b>Temperatura atmosferica:</b> 21,50°C <b>UR:</b> 63,30% <b>Distanza oggetto:</b> 5m	
<b>Ubicazione:</b> Via Dei Molinussi, 7		
<b>Immagine termografica IR_45184</b>

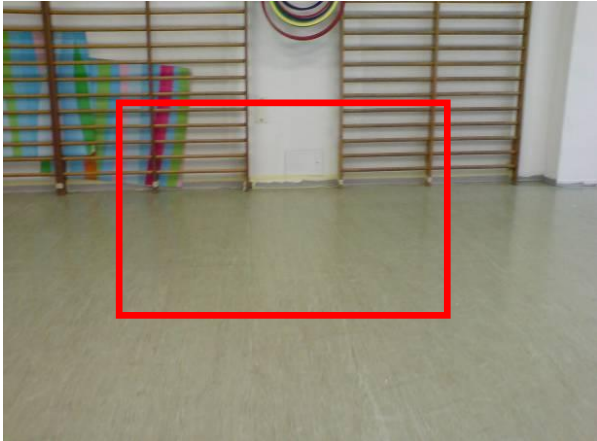
<b>Immagine visibile DC_45187</b>

TERMOGRAFIA		INTERNO
Localizzazione	Dati tecnici	
<b>Edificio:</b> scuola materna statale “Capitini” scuola elementare “Villa Sanguineti” <b>Ubicazione:</b> Via Dei Molinussi, 7	<b>Modello termocamera:</b> FLIR B620 <b>Data immagine:</b> 23/11/2017 <b>Emissività:</b> 0,95 <b>Temperatura atmosferica:</b> 21,50°C <b>UR:</b> 63,30% <b>Distanza oggetto:</b> 5m	
<b>Immagine termografica IR_45186</b>

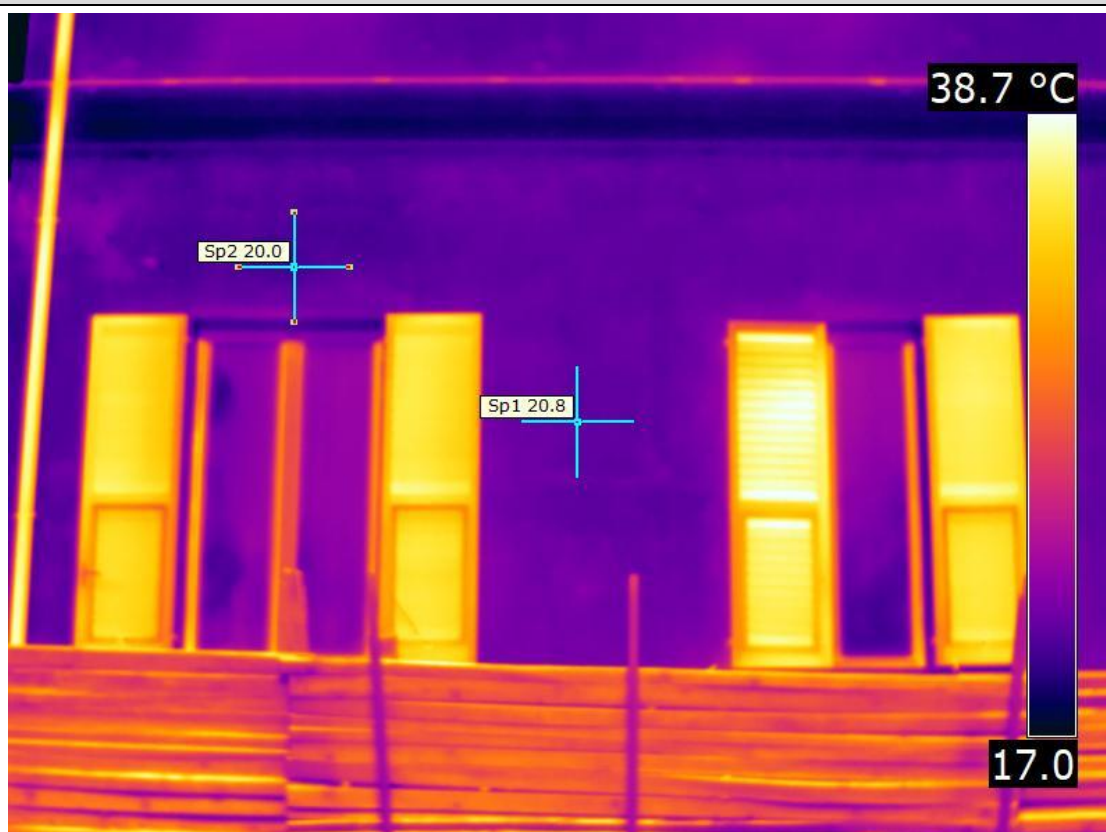
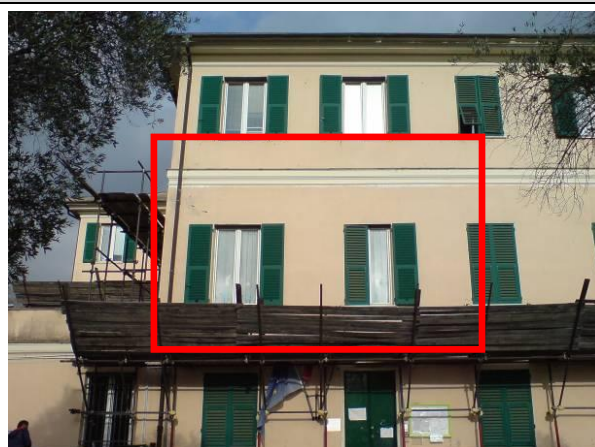
Immagine termografica IR\_45188

TERMOGRAFIA		ESTERNO
Localizzazione	Dati tecnici	
<b>Edificio:</b> scuola materna statale “Capitini” scuola elementare “Villa Sanguineti”  <b>Ubicazione:</b> Via Dei Molinussi, 7	<b>Modello termocamera:</b> FLIR B620 <b>Data immagine:</b> 23/11/2017 <b>Emissività:</b> 0,86 <b>Temperatura atmosferica:</b> 16,40°C <b>UR:</b> 66,20% <b>Distanza oggetto:</b> 10m

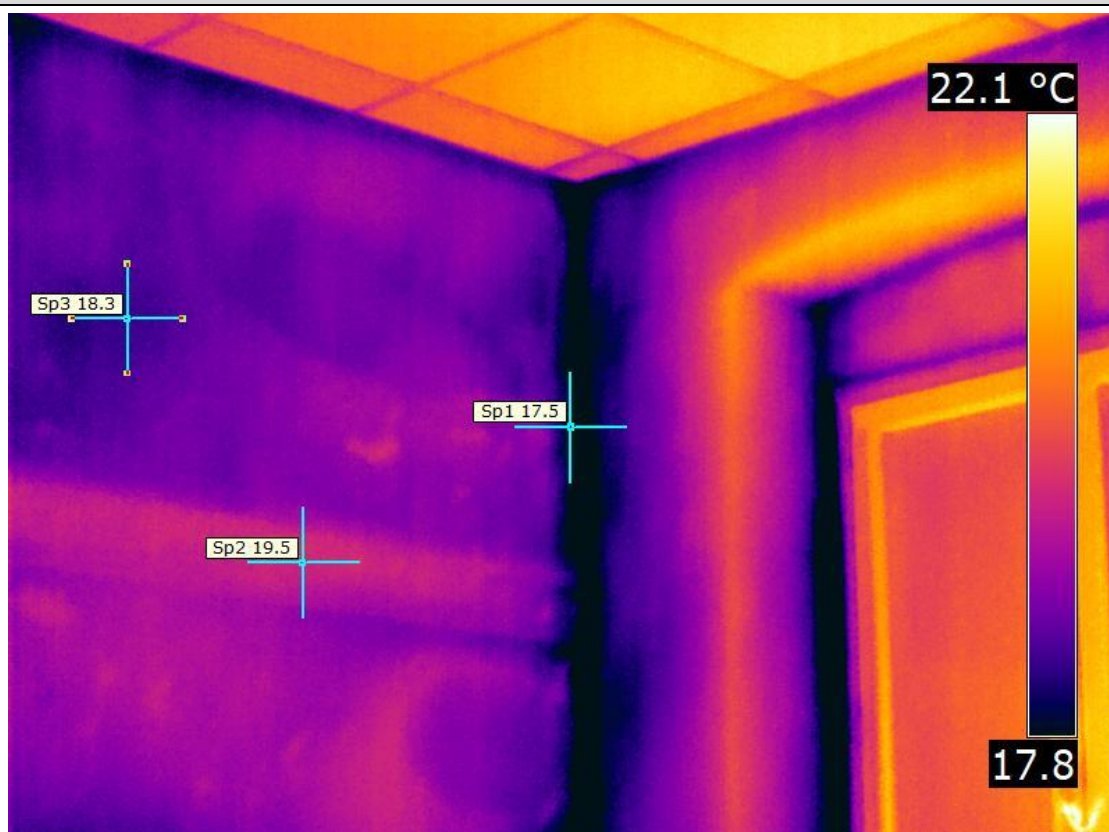
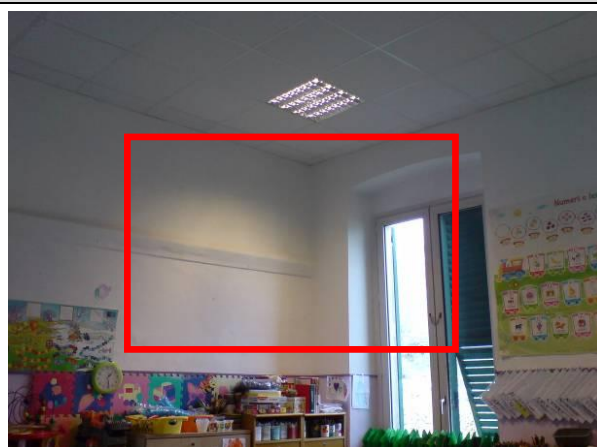
Immagine termografica IR\_45190

TERMOGRAFIA		INTERNO
Localizzazione	Dati tecnici	
<b>Edificio:</b> scuola materna statale “Capitini” scuola elementare “Villa Sanguineti”  <b>Ubicazione:</b> Via Dei Molinussi, 7	<b>Modello termocamera:</b> FLIR B620 <b>Data immagine:</b> 23/11/2017 <b>Emissività:</b> 0,86 <b>Temperatura atmosferica:</b> 21,50°C <b>UR:</b> 63,30% <b>Distanza oggetto:</b> 5m

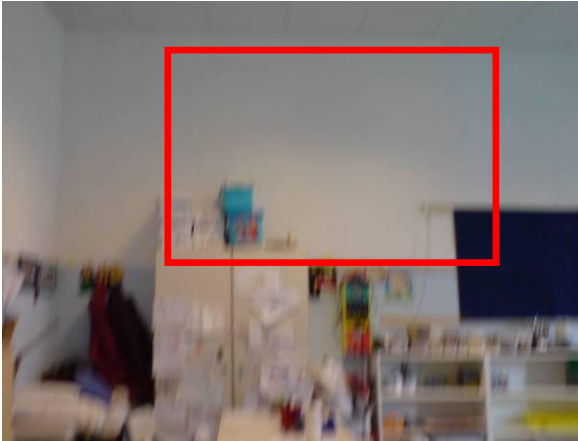
<b>Immagine visibile DC_45193</b>

TERMOGRAFIA		INTERNO
Localizzazione	Dati tecnici	
<b>Edificio:</b> scuola materna statale “Capitini” scuola elementare “Villa Sanguineti”  <b>Ubicazione:</b> Via Dei Molinussi, 7	<b>Modello termocamera:</b> FLIR B620 <b>Data immagine:</b> 23/11/2017 <b>Emissività:</b> 0,86 <b>Temperatura atmosferica:</b> 21,50°C <b>UR:</b> 63,30% <b>Distanza oggetto:</b> 5m	
<b>Immagine termografica IR_45192</b>

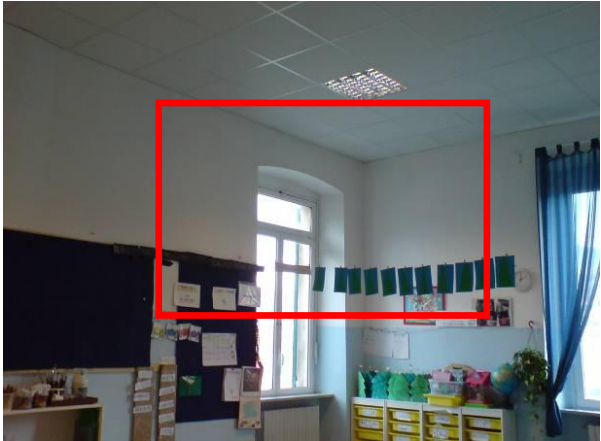
Immagine visibile DC_45195

TERMOGRAFIA		INTERNO
Localizzazione	Dati tecnici	
<b>Edificio:</b> scuola materna statale “Capitini” scuola elementare “Villa Sanguineti” <b>Ubicazione:</b> Via Dei Molinussi, 7	<b>Modello termocamera:</b> FLIR B620 <b>Data immagine:</b> 23/11/2017 <b>Emissività:</b> 0,86 <b>Temperatura atmosferica:</b> 21,50°C <b>UR:</b> 63,30% <b>Distanza oggetto:</b> 5m	
Immagine termografica IR_45194

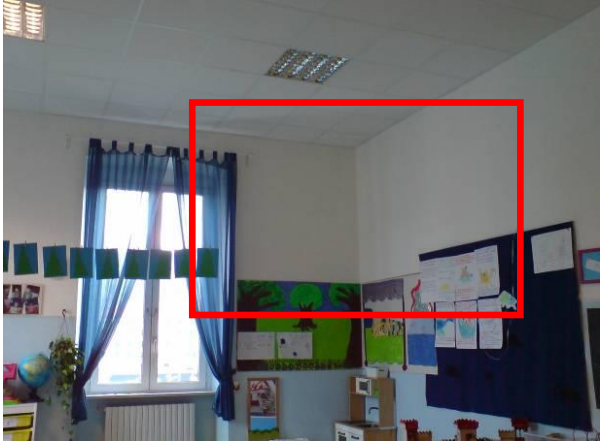
<b>Immagine visibile DC_45197</b>

TERMOGRAFIA		INTERNO
Localizzazione	Dati tecnici	
<b>Edificio:</b> scuola materna statale “Capitini” scuola elementare “Villa Sanguineti” <b>Ubicazione:</b> Via Dei Molinussi, 7	<b>Modello termocamera:</b> FLIR B620 <b>Data immagine:</b> 23/11/2017 <b>Emissività:</b> 0,86 <b>Temperatura atmosferica:</b> 21,50°C <b>UR:</b> 63,30% <b>Distanza oggetto:</b> 5m	
<b>Immagine termografica IR_45196</b>

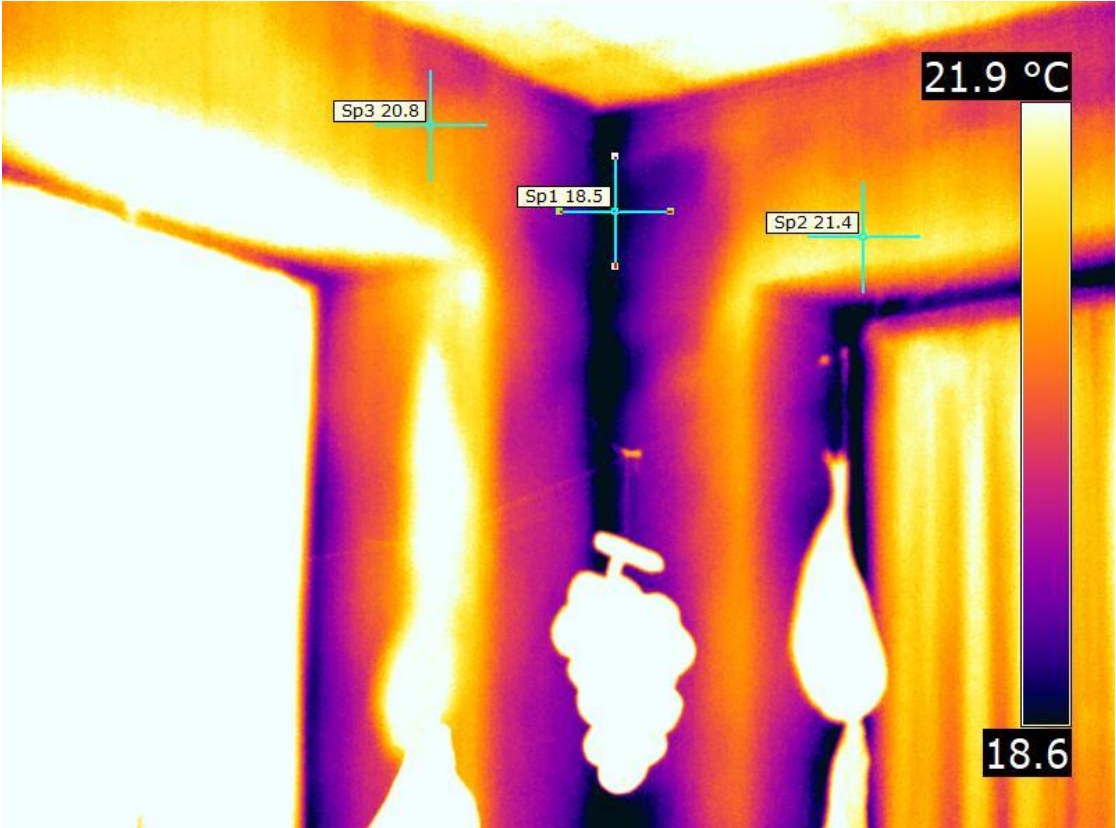
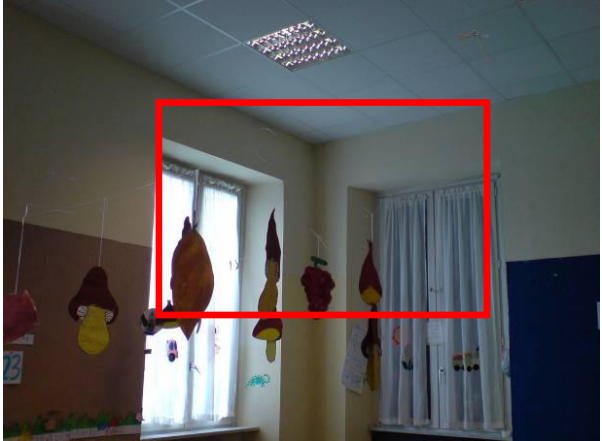
<b>Immagine visibile DC_45201</b>

TERMOGRAFIA		INTERNO
Localizzazione	Dati tecnici	
<b>Edificio:</b> scuola materna statale “Capitini” scuola elementare “Villa Sanguineti” <b>Ubicazione:</b> Via Dei Molinussi, 7	<b>Modello termocamera:</b> FLIR B620 <b>Data immagine:</b> 23/11/2017 <b>Emissività:</b> 0,86 <b>Temperatura atmosferica:</b> 21,50°C <b>UR:</b> 63,30% <b>Distanza oggetto:</b> 5m	
<b>Immagine termografica IR_45200</b>

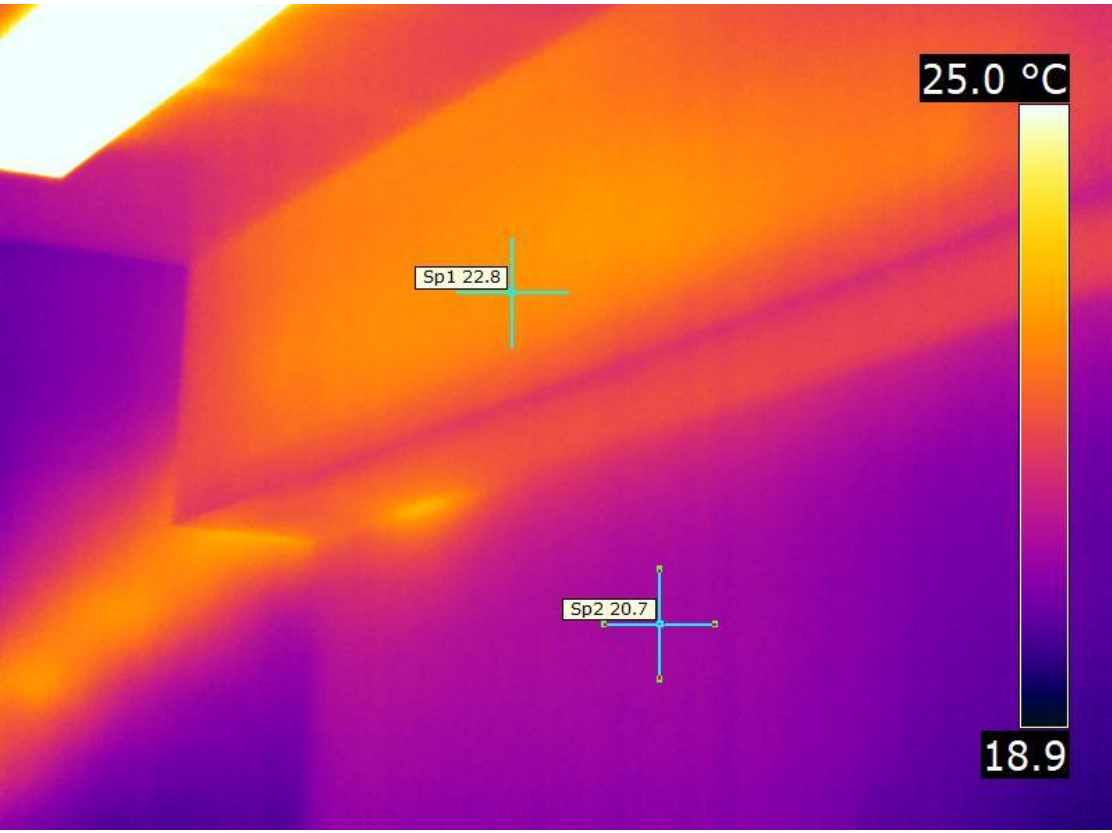
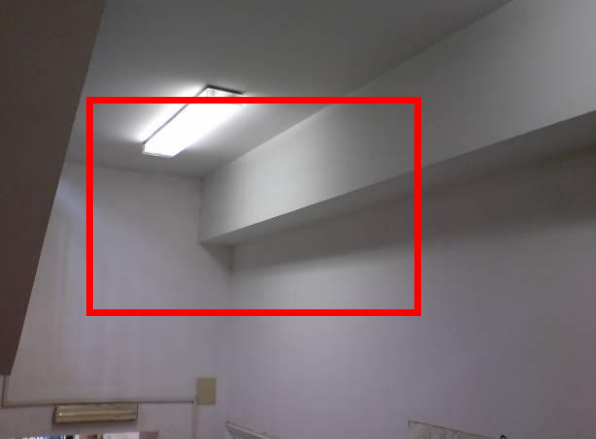
<b>Immagine visibile DC_45203</b>

TERMOGRAFIA		INTERNO
Localizzazione	Dati tecnici	
<b>Edificio:</b> scuola materna statale “Capitini” scuola elementare “Villa Sanguineti”  <b>Ubicazione:</b> Via Dei Molinussi, 7	<b>Modello termocamera:</b> FLIR B620 <b>Data immagine:</b> 23/11/2017 <b>Emissività:</b> 0,86 <b>Temperatura atmosferica:</b> 21,50°C <b>UR:</b> 63,30% <b>Distanza oggetto:</b> 5m	
<b>Immagine termografica IR_45202</b>

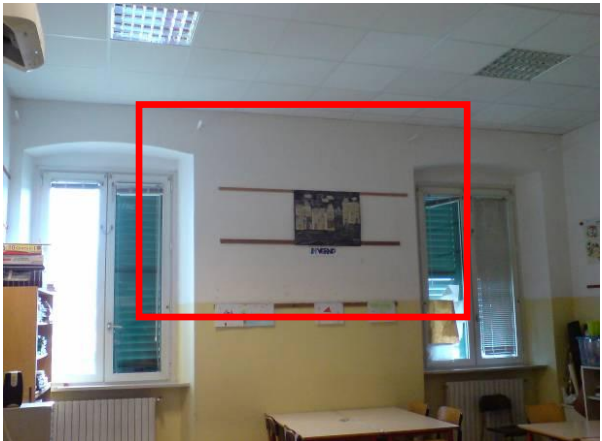
Immagine visibile DC_45205

TERMOGRAFIA		INTERNO
Localizzazione	Dati tecnici	
<b>Edificio:</b> scuola materna statale “Capitini” scuola elementare “Villa Sanguineti” <b>Ubicazione:</b> Via Dei Molinussi, 7	<b>Modello termocamera:</b> FLIR B620 <b>Data immagine:</b> 23/11/2017 <b>Emissività:</b> 0,86 <b>Temperatura atmosferica:</b> 21,50°C <b>UR:</b> 63,30% <b>Distanza oggetto:</b> 5m	
Immagine termografica IR_45204

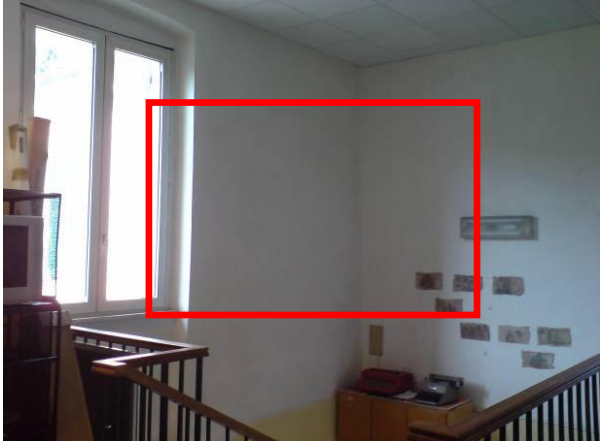
<b>Immagine visibile DC_45209</b>

TERMOGRAFIA		INTERNO
Localizzazione	Dati tecnici	
<b>Edificio:</b> scuola materna statale “Capitini” scuola elementare “Villa Sanguineti” <b>Ubicazione:</b> Via Dei Molinussi, 7	<b>Modello termocamera:</b> FLIR B620 <b>Data immagine:</b> 23/11/2017 <b>Emissività:</b> 0,86 <b>Temperatura atmosferica:</b> 21,50°C <b>UR:</b> 63,30% <b>Distanza oggetto:</b> 5m	
<b>Immagine termografica IR_45208</b>

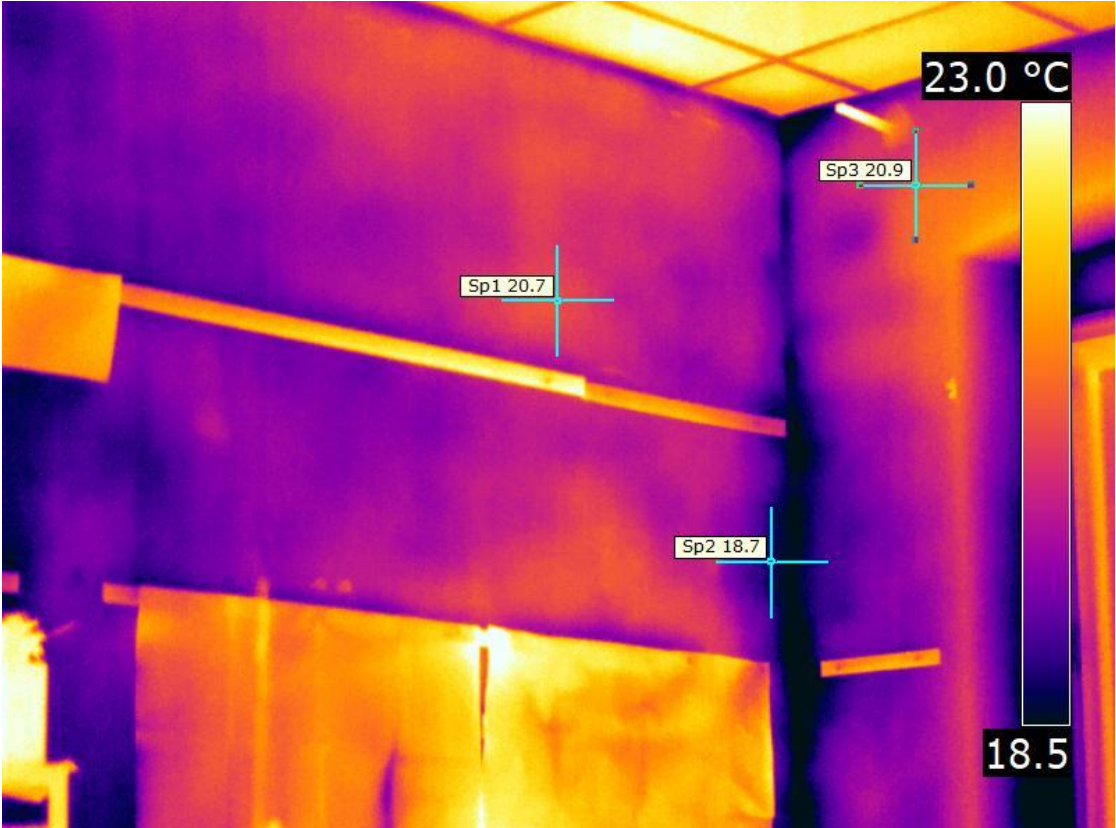
<b>Immagine visibile DC_45211</b>

TERMOGRAFIA		INTERNO
Localizzazione	Dati tecnici	
<b>Edificio:</b> scuola materna statale “Capitini” scuola elementare “Villa Sanguineti”  <b>Ubicazione:</b> Via Dei Molinussi, 7	<b>Modello termocamera:</b> FLIR B620 <b>Data immagine:</b> 23/11/2017 <b>Emissività:</b> 0,86 <b>Temperatura atmosferica:</b> 21,50°C <b>UR:</b> 63,30% <b>Distanza oggetto:</b> 5m	
<b>Immagine termografica IR_45210</b>

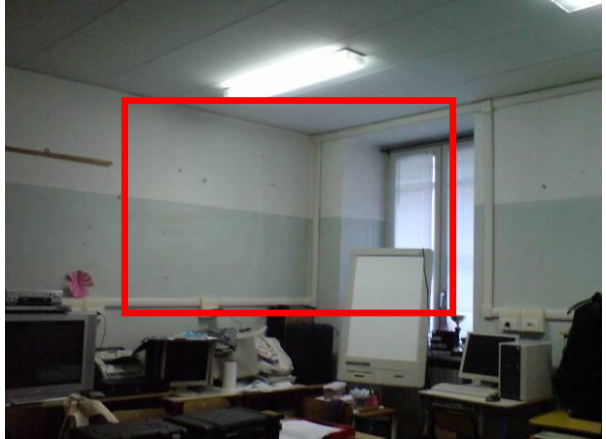
<b>Immagine visibile DC_45217</b>

TERMOGRAFIA		INTERNO
Localizzazione	Dati tecnici	
<b>Edificio:</b> scuola materna statale “Capitini” scuola elementare “Villa Sanguineti” <b>Ubicazione:</b> Via Dei Molinussi, 7	<b>Modello termocamera:</b> FLIR B620 <b>Data immagine:</b> 23/11/2017 <b>Emissività:</b> 0,86 <b>Temperatura atmosferica:</b> 21,50°C <b>UR:</b> 63,30% <b>Distanza oggetto:</b> 5m	
<b>Immagine termografica IR_45216</b>

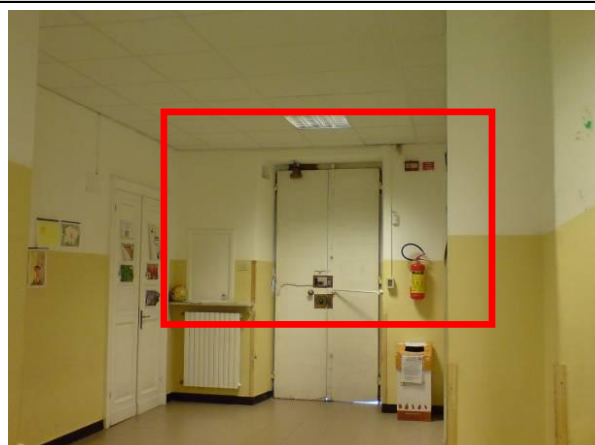
Immagine termografica IR\_45218

TERMOGRAFIA		INTERNO
Localizzazione	Dati tecnici	
<b>Edificio:</b> scuola materna statale “Capitini” scuola elementare “Villa Sanguineti”  <b>Ubicazione:</b> Via Dei Molinussi, 7	<b>Modello termocamera:</b> FLIR B620 <b>Data immagine:</b> 23/11/2017 <b>Emissività:</b> 0,86 <b>Temperatura atmosferica:</b> 21,50°C <b>UR:</b> 63,30% <b>Distanza oggetto:</b> 5m

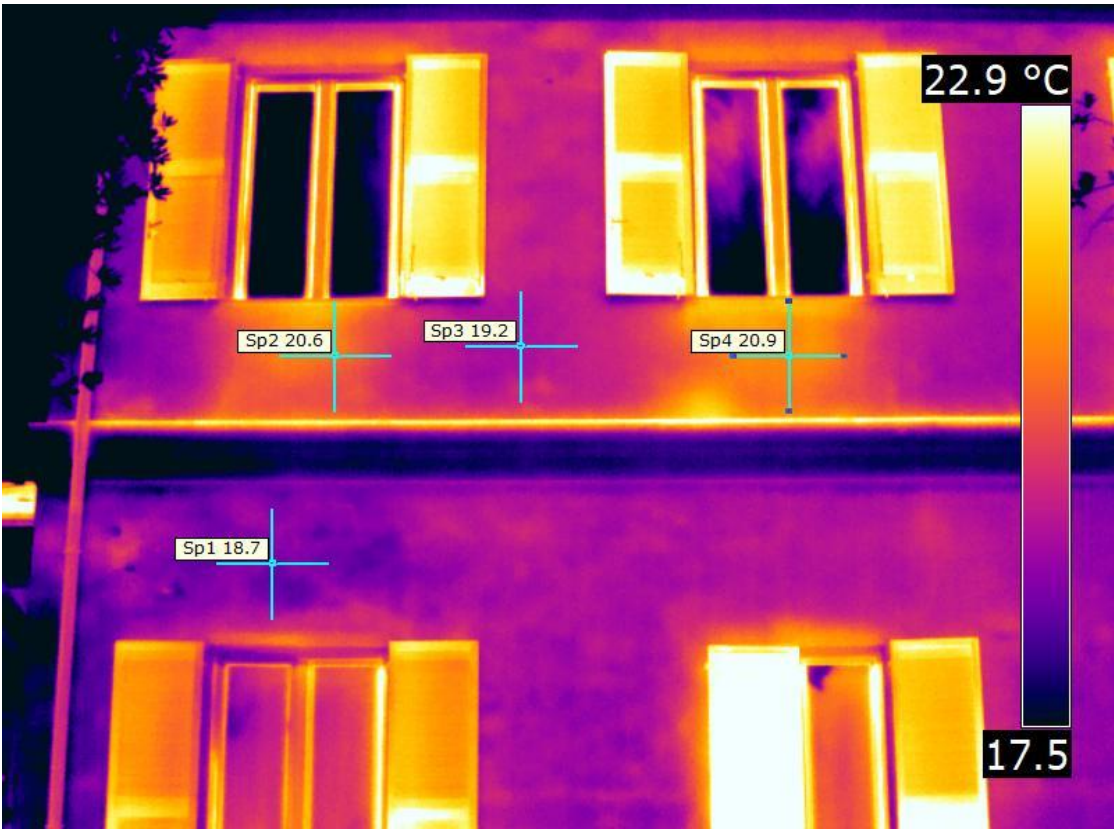
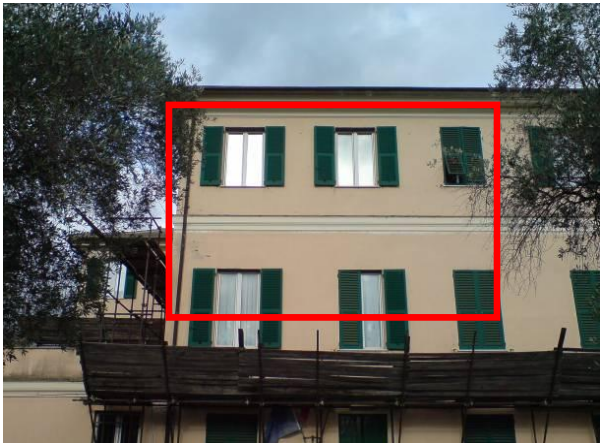
Immagine visibile DC_45221

TERMOGRAFIA		ESTERNO
Localizzazione	Dati tecnici	
<b>Edificio:</b> scuola materna statale “Capitini” scuola elementare “Villa Sanguineti”  <b>Ubicazione:</b> Via Dei Molinussi, 7	<b>Modello termocamera:</b> FLIR B620 <b>Data immagine:</b> 23/11/2017 <b>Emissività:</b> 0,86 <b>Temperatura atmosferica:</b> 16,40°C <b>UR:</b> 66,20% <b>Distanza oggetto:</b> 15m	
Immagine termografica IR_45220
