SCUOLA MATERNA STATALE "IL DELFINO"

RAPPORTO DI DIAGNOSI ENERGETICA

**SCUOLA MATERNA STATALE “IL DELFINO”
1561
CALATA DE MARI 1**

REPORT DI INDAGINE TERMOGRAFICA SECONDO UNI EN 13187:2000

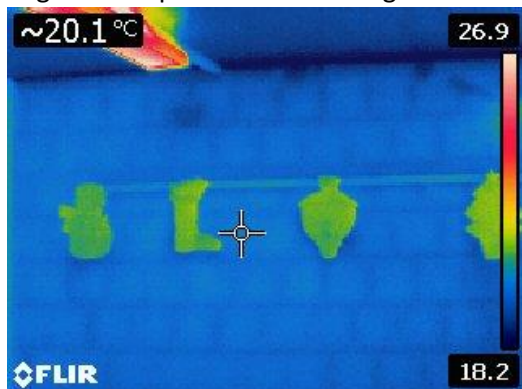
Figura 1.2 – Immagine termografica muro perimetrale

L'immagine riportata in Figura 1.2 si riferisce al muro perimetrale di un'aula; mentre la Figura 1.3 si riferisce ad una facciata esterna esposta a est. Entrambe le figure danno informazioni circa la tipologia costruttiva. In particolare la Figura 1.3 evidenzia le dispersioni attraverso le pareti esterne non isolate del circuito di riscaldamento e dei termosifoni posti sotto le finestre

- Vi sono elevate dispersioni termiche attraverso le pareti nei punti di installazione dei termosifoni;
- i serramenti hanno prestazioni termiche inferiori rispetto alle pareti verticali su cui insistono;

- la struttura dell'edificio è realizzata con telaio in c.a. e tamponamenti in muratura.

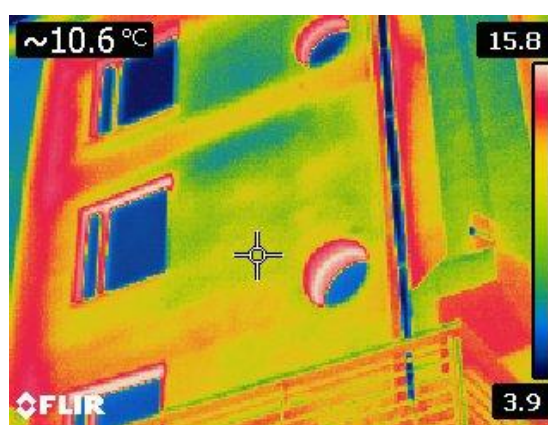
Figura 2.5 – Immagine termografica muro dall'esterno

La Figura 1.5, invece, mostra la prestazione termica dei serramenti e nella Figura 1.5 la differenza di dispersione termica tra l'involucro opaco e quello trasparente.
