SCUOLA MATERNA STATALE "SCRIBANTI" E ASILO NIDO "FILASTROCCA"

E661

Via Angelo Scribanti 2, Genova

RAPPORTO DI DIAGNOSI ENERGETICA
FONDO KYOTO - SCUOLA 3

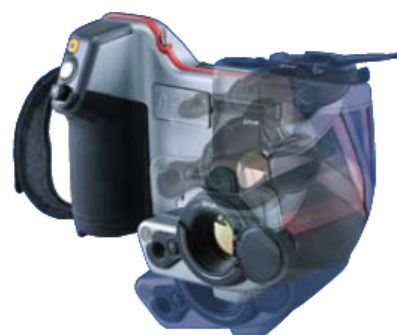
Figura 1.1 – Caratteristiche tecniche termocamera utilizzata per la prova

FLIR T340 is a powerful, small and light infrared camera with a tiltable IR unit and touch screen interface. All T-series cameras are made for electrical and mechanical inspections.

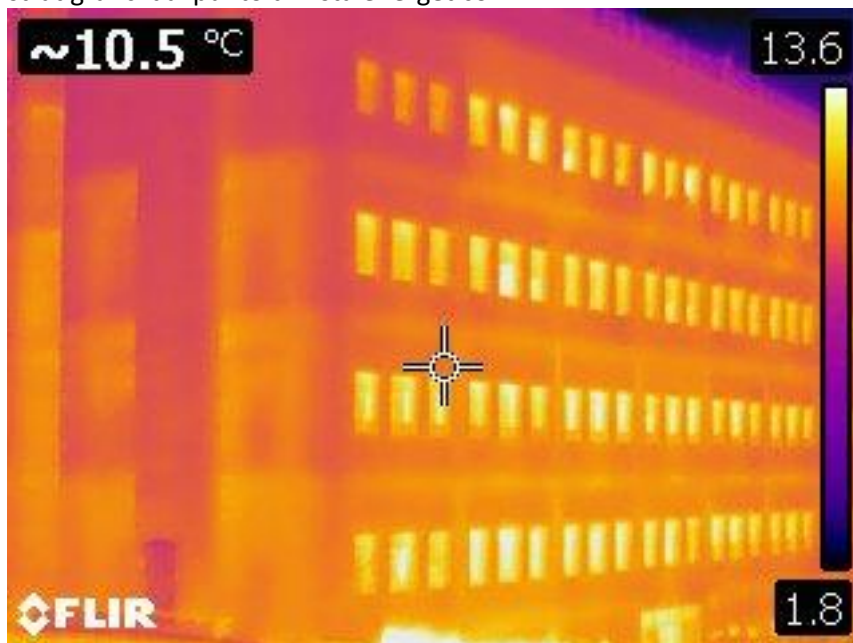
Figura 2.2 – Immagine termografica facciata - serramenti

L'immagine riportata in Figura 2.2 si riferisce a parte della facciata Ovest dell'edificio ed in particolare risulta evidente la discontinuità termica legata ai serramenti e della struttura intelaiata.

Nonostante la poca differenza di temperatura tra interno ed esterno risulta bene evidente la presenza dei pilastri e del solaio interpiano.

- in corrispondenza dei pilastri e del solaio sono presenti evidenti ponti termici che rappresentano punti critici per l'intera struttura.
- i serramenti hanno prestazioni termiche inferiori rispetto alle pareti verticali su cui insistono;
- la struttura dell'edificio è realizzata in telaio di calcestruzzo armato.

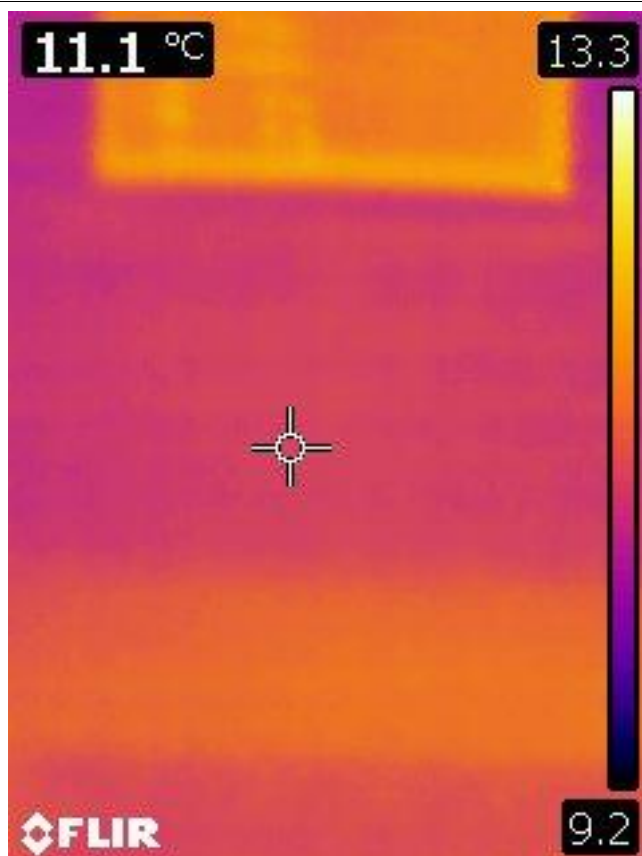
Figura 2.3 – Immagine termografica facciata

L'immagine riportata in Figura 2.3 si riferisce alla facciata Ovest della struttura.

Si può notare il ponte termico dovuto al solaio interpiano.

Si rileva inoltre come i serramenti abbiano una prestazione termica inferiore rispetto alla parete stessa e siano fonte di grandi dispersioni termiche.
