SCUOLA MEDIA "A.G. BARRILI"-DISTRETTO SCOLASTICO

VIA MONTEZOVETTO 5-7, GENOVA

RAPPORTO DI DIAGNOSI ENERGETICA
FONDO KYOTO - SCUOLA 3

Maggio 2018

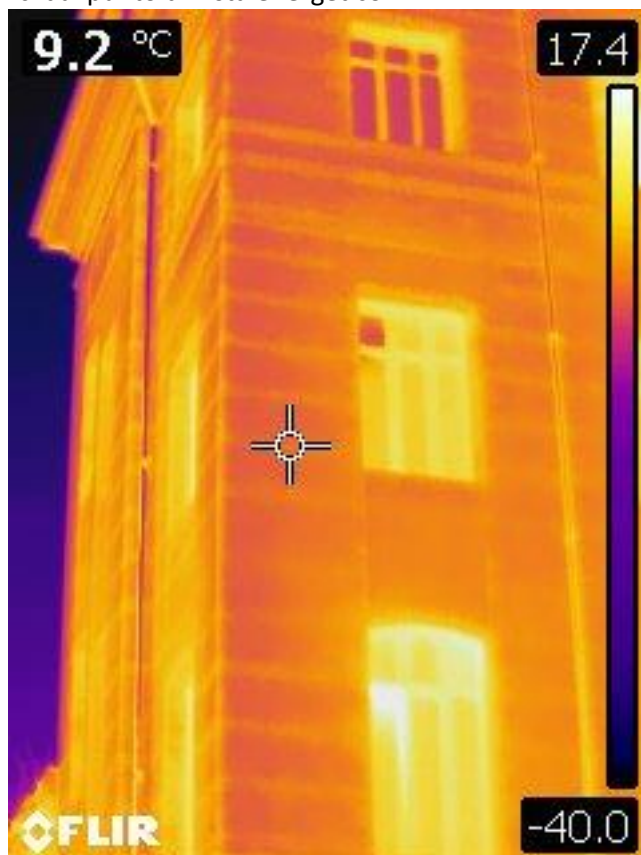
Figura 2.2 – Immagine termografica facciata - serramenti

L’immagine riportata in Figura 1.2 si riferisce a parte della facciata nord della scuola ed in particolare risulta evidente la discontinuità termica legata ai serramenti.

- in corrispondenza dei serramenti sono presenti rassottigliamenti delle pareti per l’alloggiamento dei radiatori che comportando una maggiore dispersione del calore e rappresentano un evidente ponte termico sulla facciata dell’edificio stesso;
- i serramenti hanno prestazioni termiche inferiori rispetto alla pareti verticali su cui insistono;
- la struttura dell’edificio è realizzata in muratura portante.

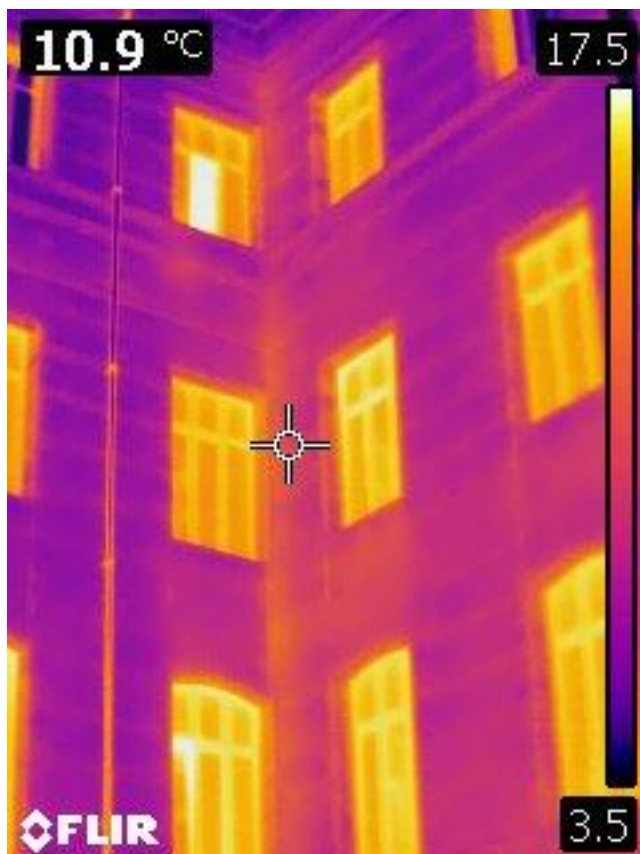
Figura 2.3 – Immagine termografica facciata

L’immagine riportata in Figura 1.3 si riferisce alla facciata Nord della scuola ed in particolare alla parete perimetrale verso l’esterno.

Si può notare la struttura in muratura portante. Inoltre si è in grado di vedere, anche se non in modo del tutto evidente, il ponte termico dovuto alla presenza del solaio interpiano.

Si rileva inoltre come i serramenti abbiano una prestazione termica inferiore rispetto alla parete stessa.
