Scuola media “Enrico Boccanegra”

RAPPORTO DI DIAGNOSI ENERGETICA

REPORT DI INDAGINE TERMOGRAFICA SECONDO UNI EN 13187:2000

FONDO KYOTO - SCUOLA 3

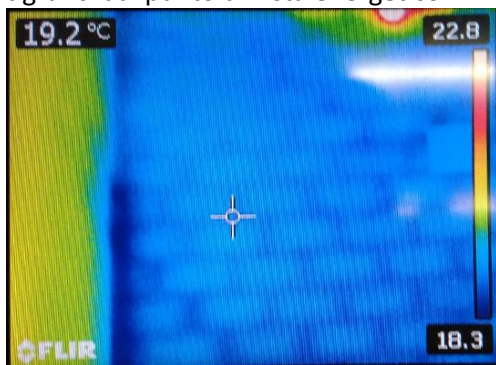
Figura 1.2 – Immagine termografica muro perimetrale

L'immagine riportata in Figura 1.2 si riferisce al muro perimetrale di un corridoio; mentre la Figura 1.3 si riferisce al solaio in laterocemento verso un locale superiore riscaldato. Entrambe le figure danno informazioni circa la tipologia costruttiva.
