Scuola media "CENTURIONE"
E1096
Salita Inferiore Cataldi, 5 - Genova

ALLEGATO D
REPORT RELATIVI AD ALTRE PROVE DIAGNOSTICHE STRUMENTALI
FONDO KYOTO - SCUOLA 3

RAPPORTO DI DIAGNOSI ENERGETICA
ALLEGATO D

FONDO KYOTO - SCUOLA 3
[Giugno/2018]

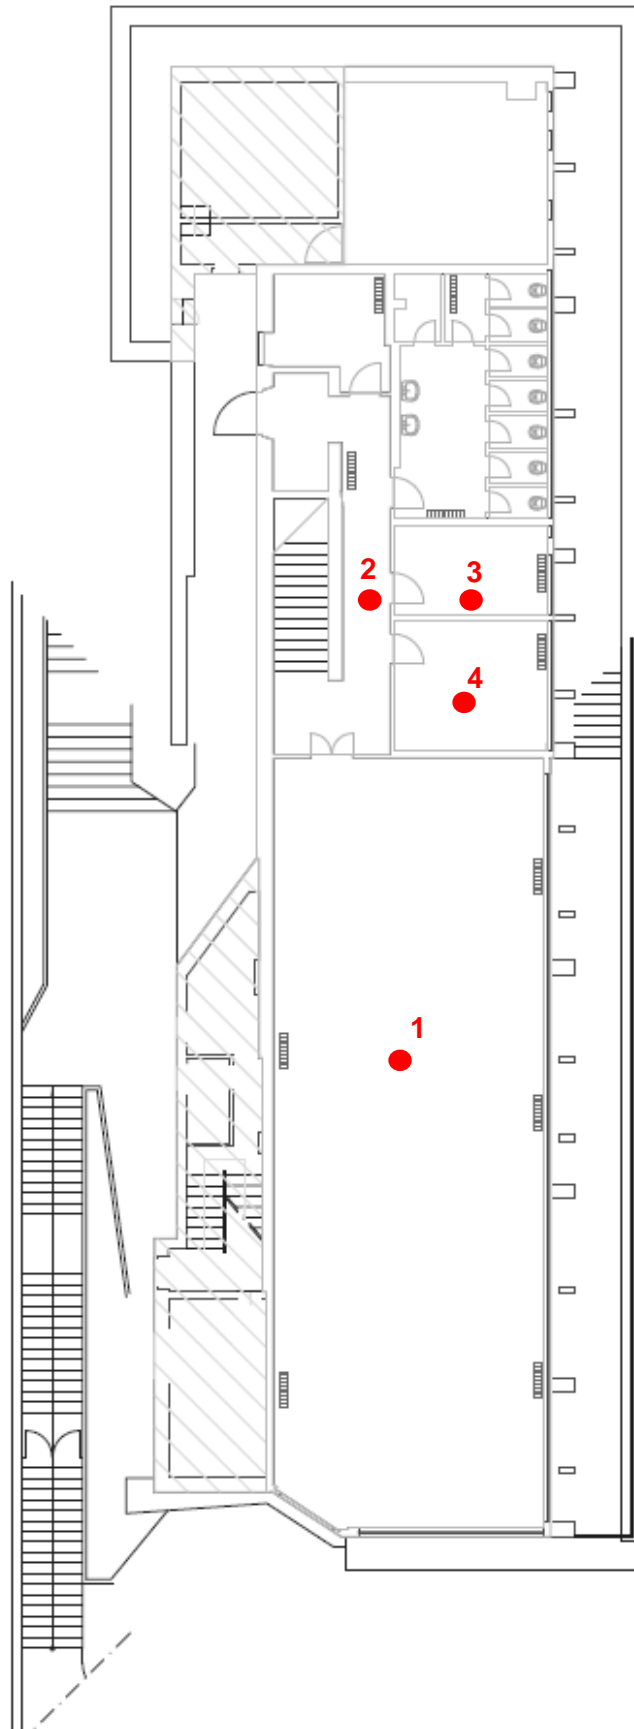
Figura 1 Piano Primo - punti di misurazione

Piano	Ambiente	Lettura	Ora	Temp. °C	Illuminamento [lux]
Interrato	Palestra	1	15:00	18,43	195
	Corridoio	2	15:02	18,16	196
	Spogliatoio	3	15:04	17,12	153
	Spogliatoio	4	15:06	17,6	141
