SCUOLA MEDIA "DON MILANI" E SCUOLA MATERNA COMUNALE "SAN LUIGI"

E1372

RAPPORTO DI DIAGNOSI ENERGETICA FONDO KYOTO - SCUOLA 3

REPORT DI INDAGINE TERMOGRAFICA SECONDO UNI EN 13187:2000

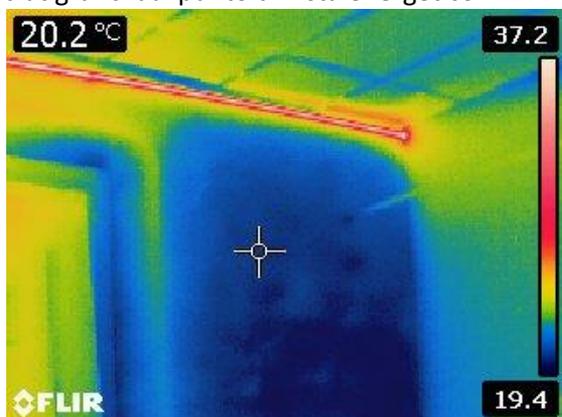
Figura 1.2 – Immagine termografica muro perimetrale

L'immagine riportata in Figura 1.2 si riferisce al muro perimetrale di un'aula; mentre la Figura 1.3 si riferisce ad una facciata esterna esposta a est. Entrambe le figure danno informazioni circa la tipologia costruttiva. In particolare la Figura 1.3 evidenzia le dispersioni attraverso le pareti esterne non isolate del circuito di riscaldamento e dei termosifoni posti sotto le finestre

- i serramenti hanno prestazioni termiche inferiori rispetto alle pareti verticali su cui insistono;
- la struttura dell'edificio è realizzata con telaio in c.a. e tamponamenti in muratura.
