Scuola media “DON ORENGO” e PISCINA Comunale E1267

ALLEGATO C_REPORT DI INDAGINE TERMOGRAFICA

FONDO KYOTO - SCUOLA 3

Luglio/2018

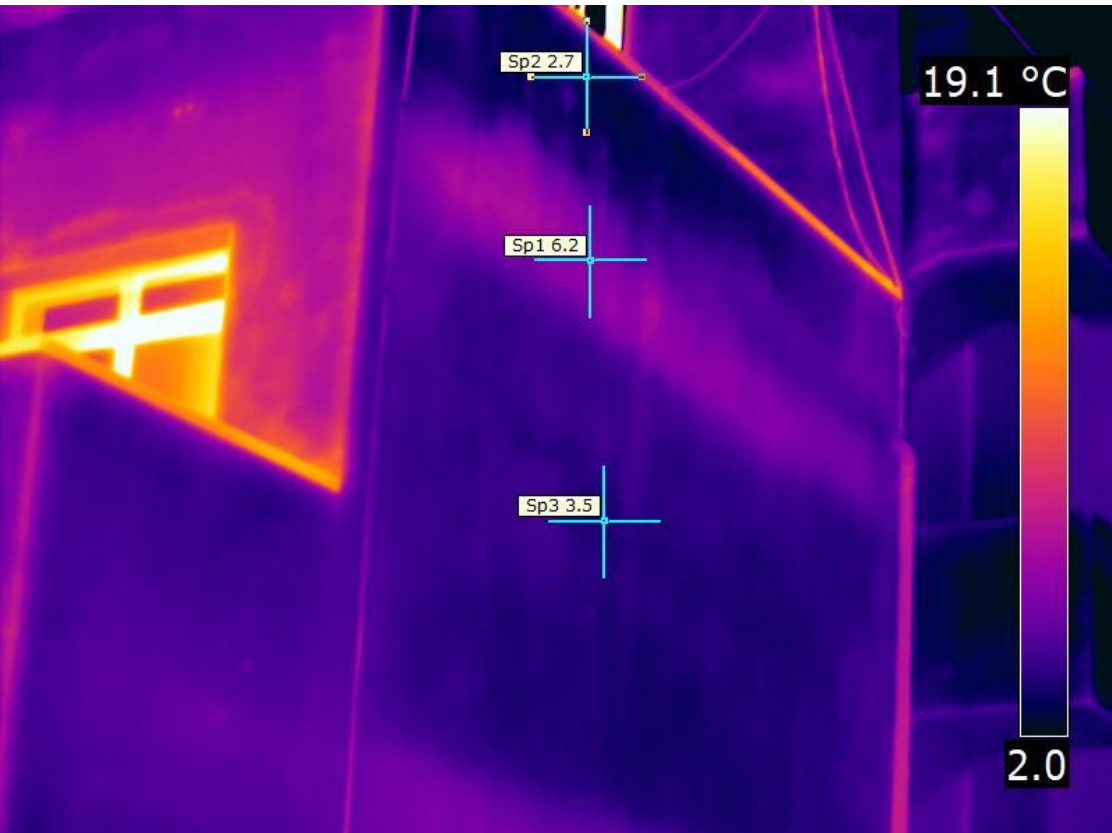
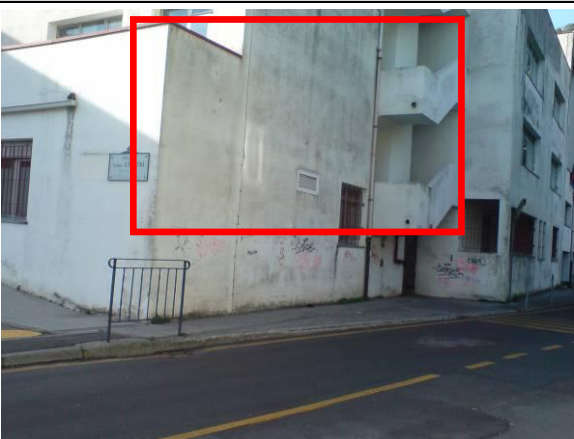
TERMOGRAFIA		ESTERNO
Localizzazione	Dati tecnici	
Edificio: Scuola Media “Don Orengo” Ubicazione: Via Coni Zugna, 2B	Modello termocamera: FLIR B620 Data immagine: 05/12/2017 Emissività: 0,86 Temperatura atmosferica: 14,70°C UR: 64,10% Distanza oggetto: 15m	
Immagine termografica IR_45498

Immagine visibile DC_45499

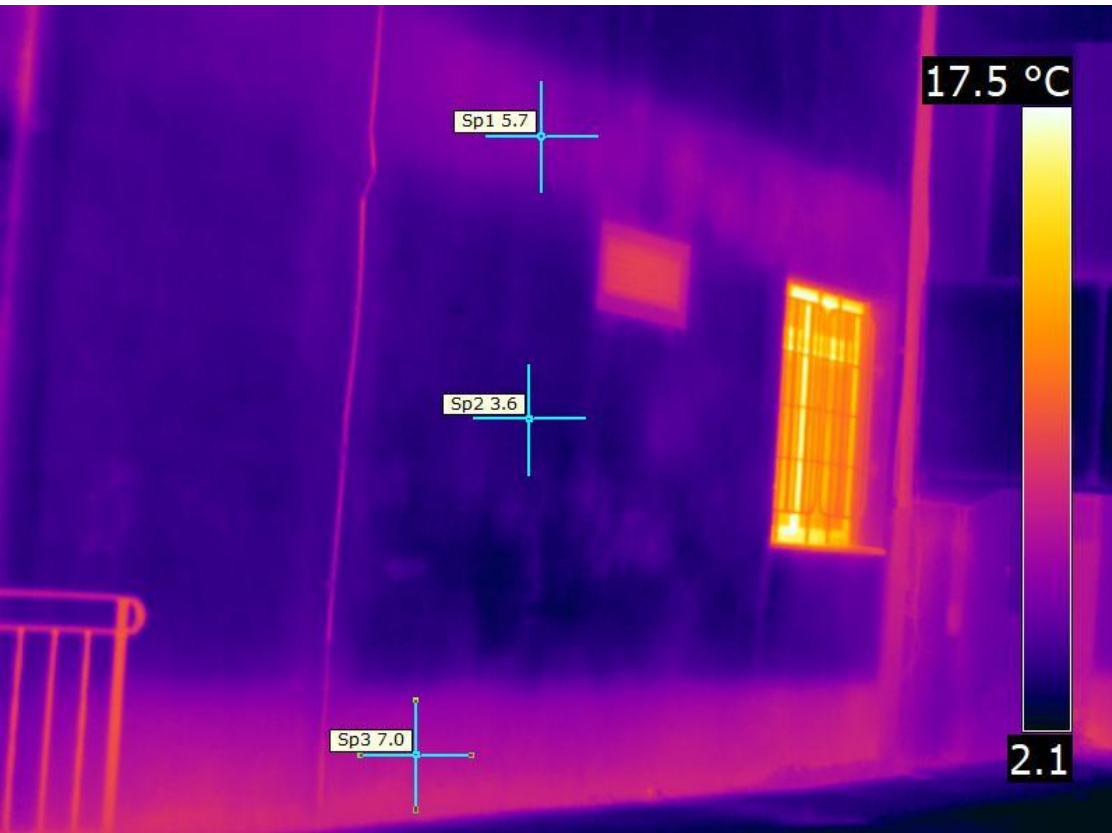
TERMOGRAFIA		ESTERNO
Localizzazione	Dati tecnici	
Edificio: Scuola Media “Don Orenco” Ubicazione: Via Coni Zugna, 2B	Modello termocamera: FLIR B620 Data immagine: 05/12/2017 Emissività: 0,86 Temperatura atmosferica: 14,70°C UR: 64,10% Distanza oggetto: 15m	
Immagine termografica IR_45500

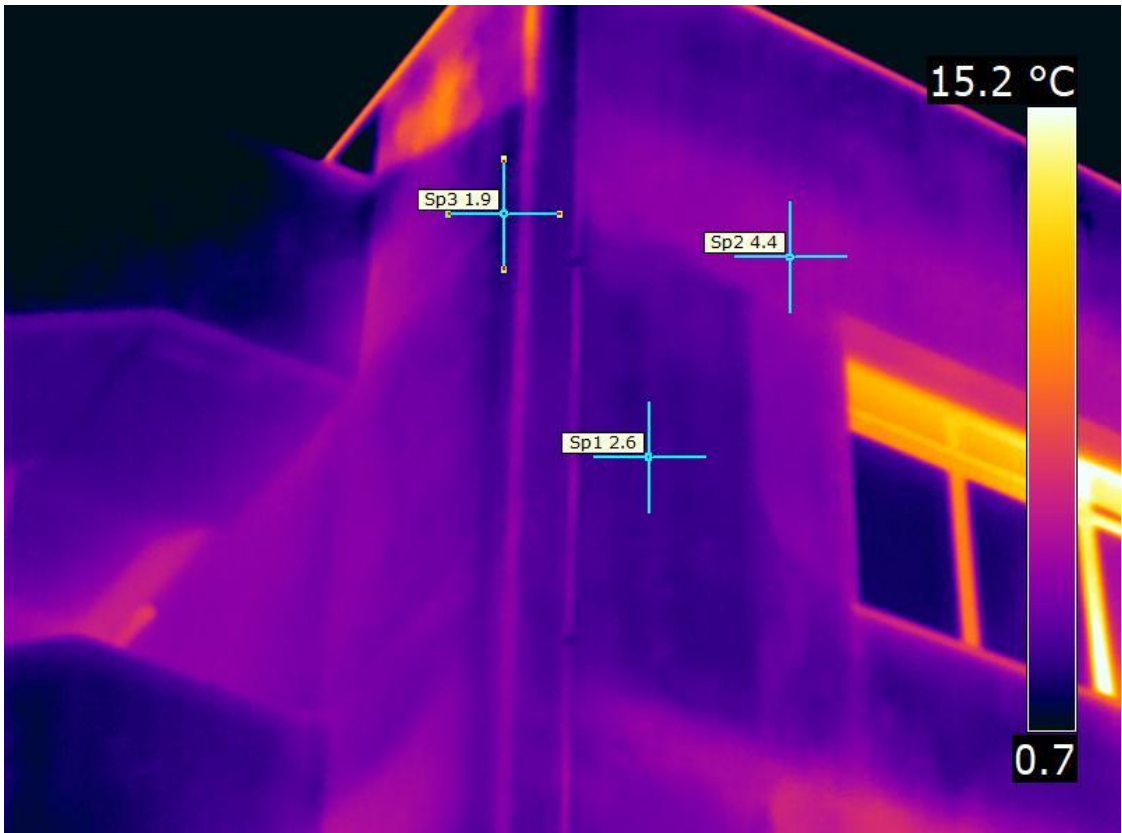
TERMOGRAFIA		ESTERNO
Localizzazione	Dati tecnici	
Edificio: Scuola Media “Don Orengo” Ubicazione: Via Coni Zugna, 2B	Modello termocamera: FLIR B620 Data immagine: 05/12/2017 Emissività: 0,86 Temperatura atmosferica: 14,70°C UR: 64,10% Distanza oggetto: 15m	
Immagine termografica IR_45502

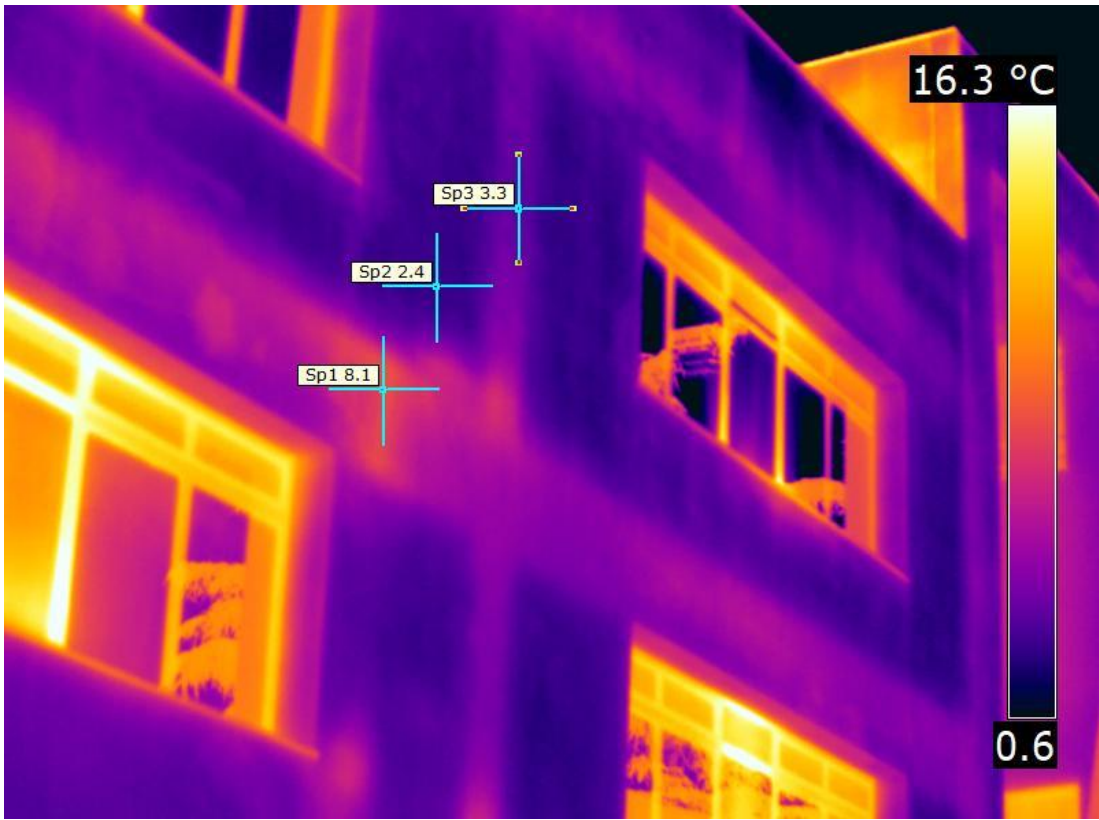
TERMOGRAFIA		ESTERNO
Localizzazione	Dati tecnici	
Edificio: Scuola Media “Don Orenco” Ubicazione: Via Coni Zugna, 2B	Modello termocamera: FLIR B620 Data immagine: 05/12/2017 Emissività: 0,86 Temperatura atmosferica: 14,70°C UR: 64,10% Distanza oggetto: 15m	
Immagine termografica IR_45504

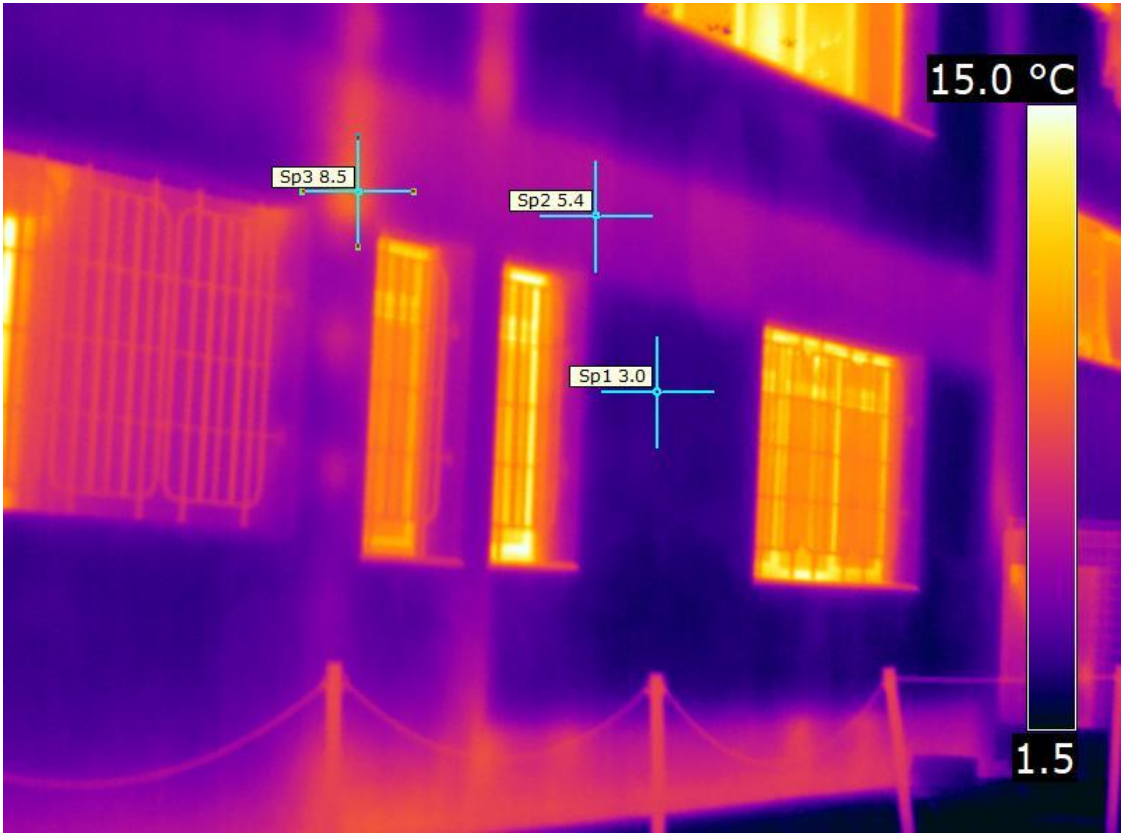
TERMOGRAFIA		ESTERNO
Localizzazione	Dati tecnici	
Edificio: Scuola Media “Don Orengo” Ubicazione: Via Coni Zugna, 2B	Modello termocamera: FLIR B620 Data immagine: 05/12/2017 Emissività: 0,86 Temperatura atmosferica: 14,70°C UR: 64,10% Distanza oggetto: 15m	
Immagine termografica IR_45506

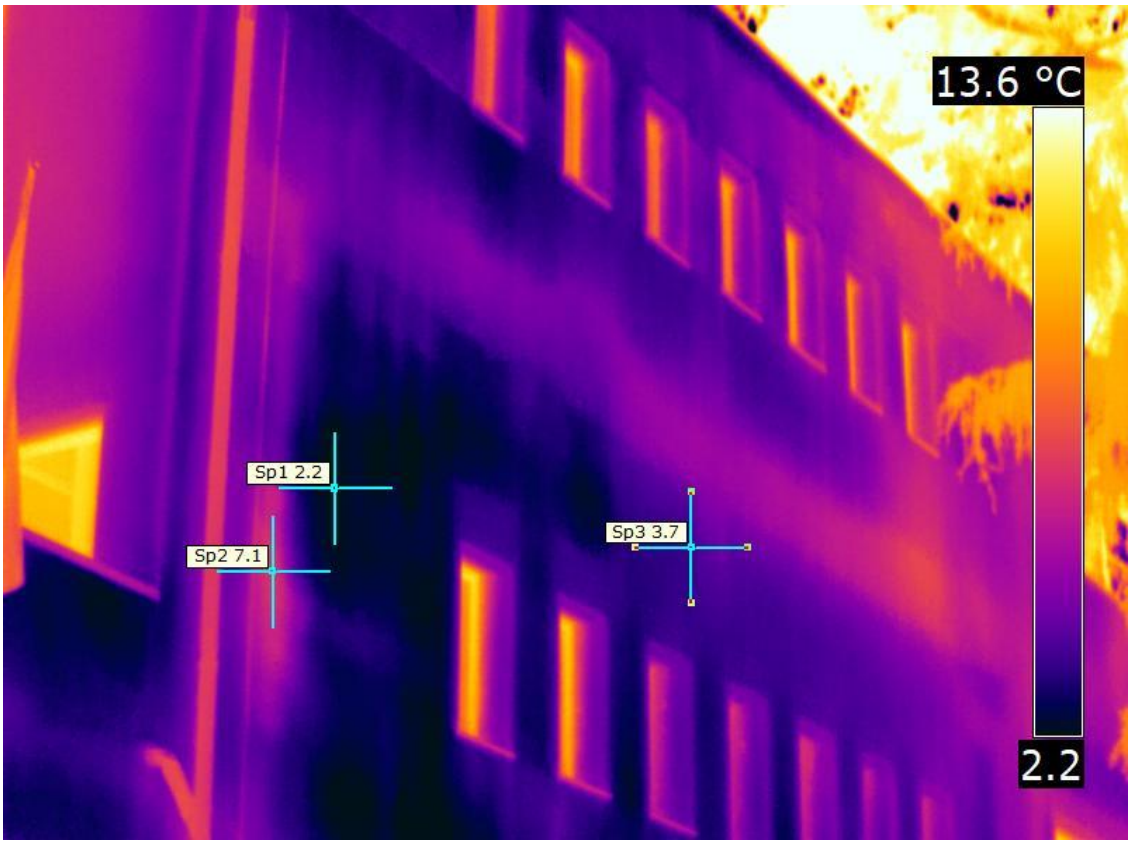
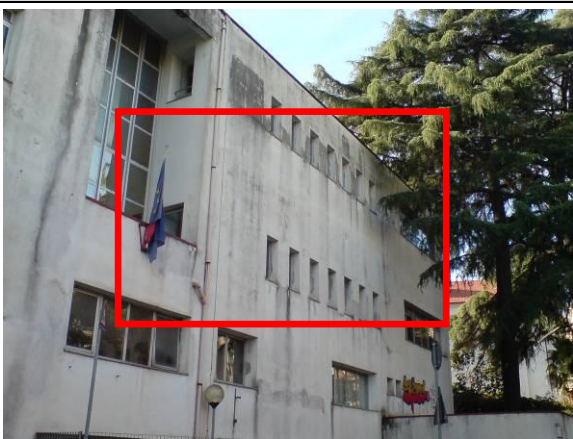
TERMOGRAFIA		ESTERNO
Localizzazione	Dati tecnici	
Edificio: Scuola Media “Don Orengo” Ubicazione: Via Coni Zugna, 2B	Modello termocamera: FLIR B620 Data immagine: 05/12/2017 Emissività: 0,86 Temperatura atmosferica: 14,70°C UR: 64,10% Distanza oggetto: 15m	
Immagine termografica IR_45508

Immagine visibile DC_45509

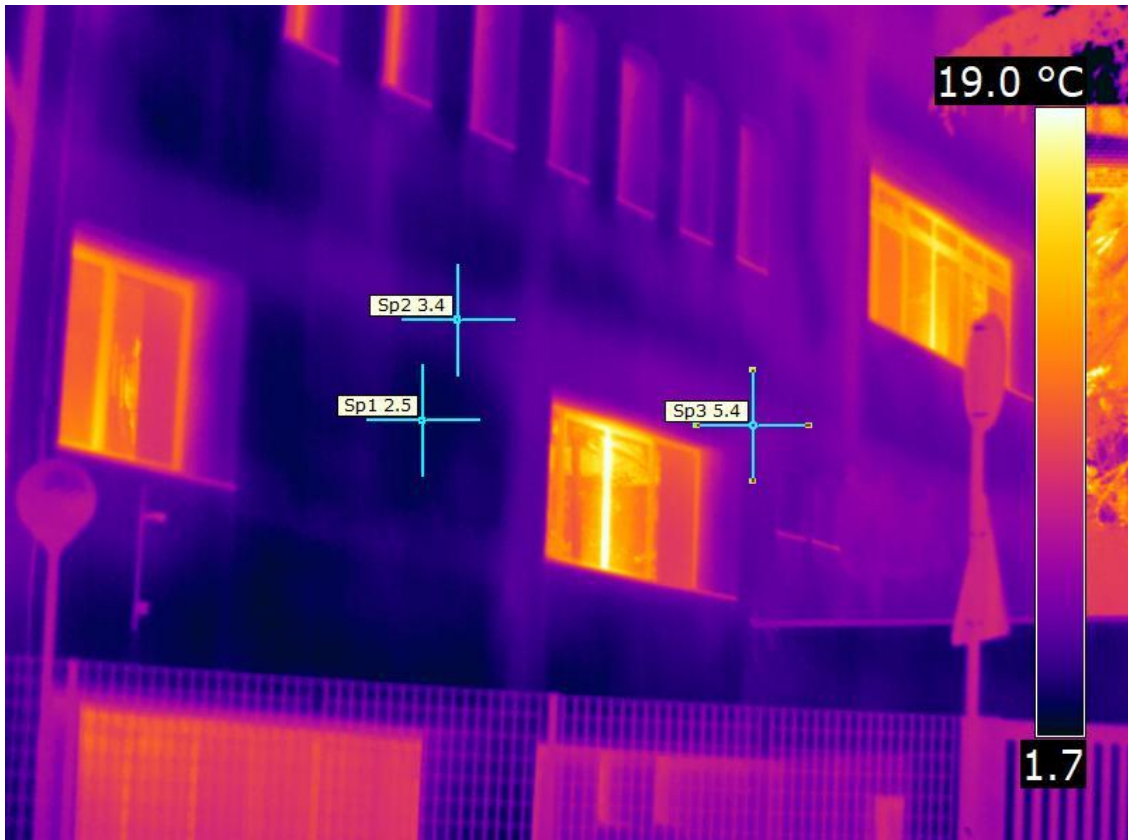
TERMOGRAFIA		ESTERNO
Localizzazione	Dati tecnici	
Edificio: Scuola Media “Don Orenco” Ubicazione: Via Coni Zugna, 2B	Modello termocamera: FLIR B620 Data immagine: 05/12/2017 Emissività: 0,86 Temperatura atmosferica: 14,70°C UR: 64,10% Distanza oggetto: 15m	
Immagine termografica IR_45510

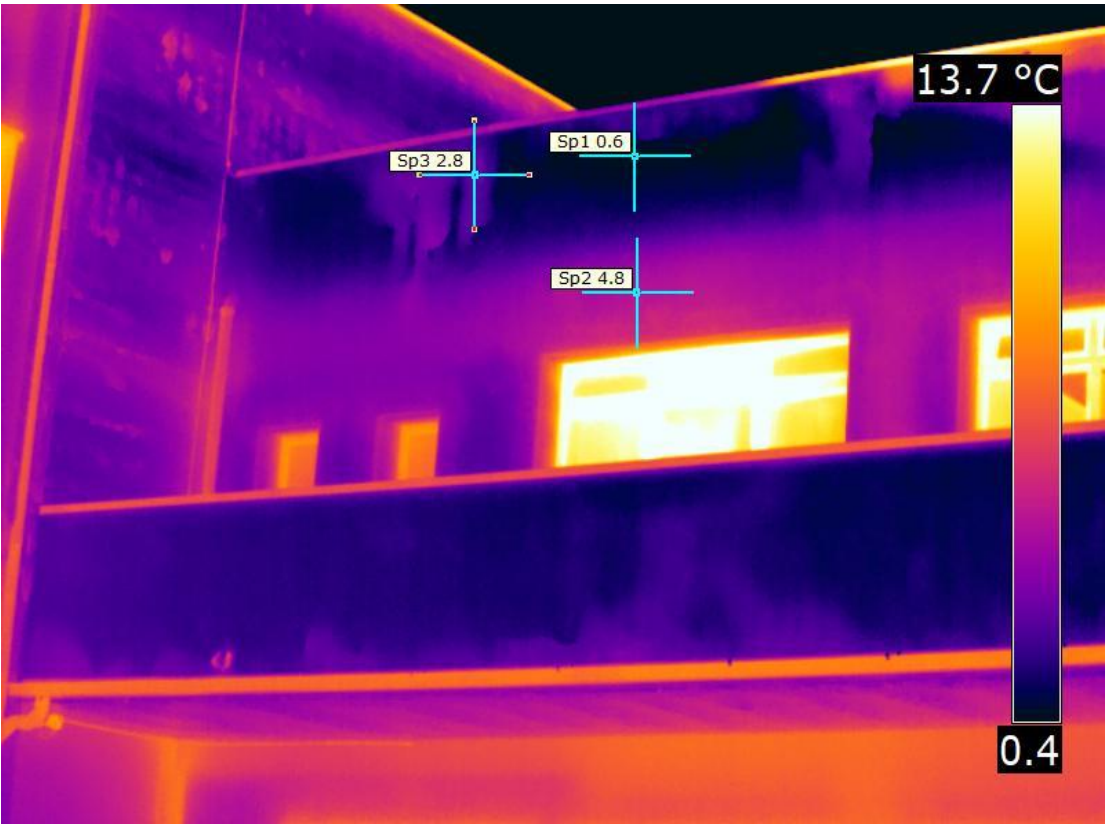
TERMOGRAFIA		ESTERNO
Localizzazione	Dati tecnici	
Edificio: Scuola Media “Don Orenco” Ubicazione: Via Coni Zugna, 2B	Modello termocamera: FLIR B620 Data immagine: 05/12/2017 Emissività: 0,86 Temperatura atmosferica: 14,70°C UR: 64,10% Distanza oggetto: 15m	
Immagine termografica IR_45516

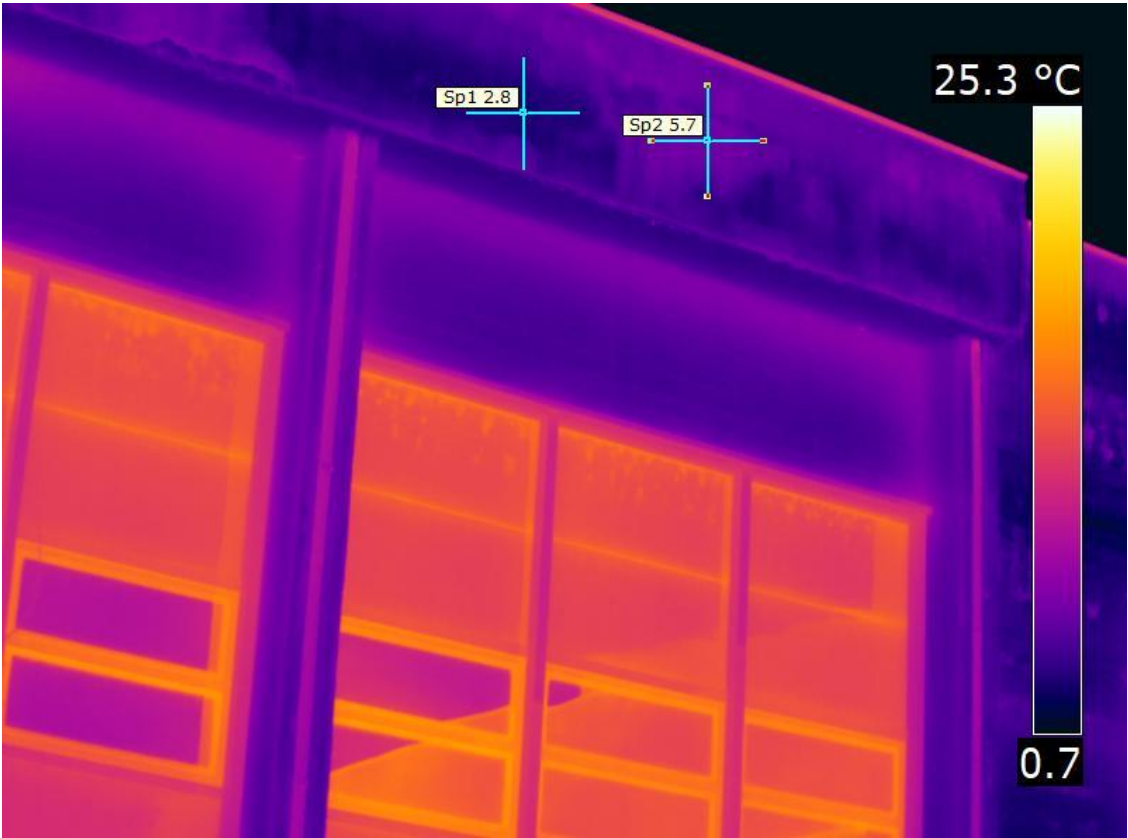
TERMOGRAFIA		ESTERNO
Localizzazione	Dati tecnici	
Edificio: Scuola Media “Don Orengo” Ubicazione: Via Coni Zugna, 2B	Modello termocamera: FLIR B620 Data immagine: 05/12/2017 Emissività: 0,86 Temperatura atmosferica: 14,70°C UR: 64,10% Distanza oggetto: 15m	
Immagine termografica IR_45518

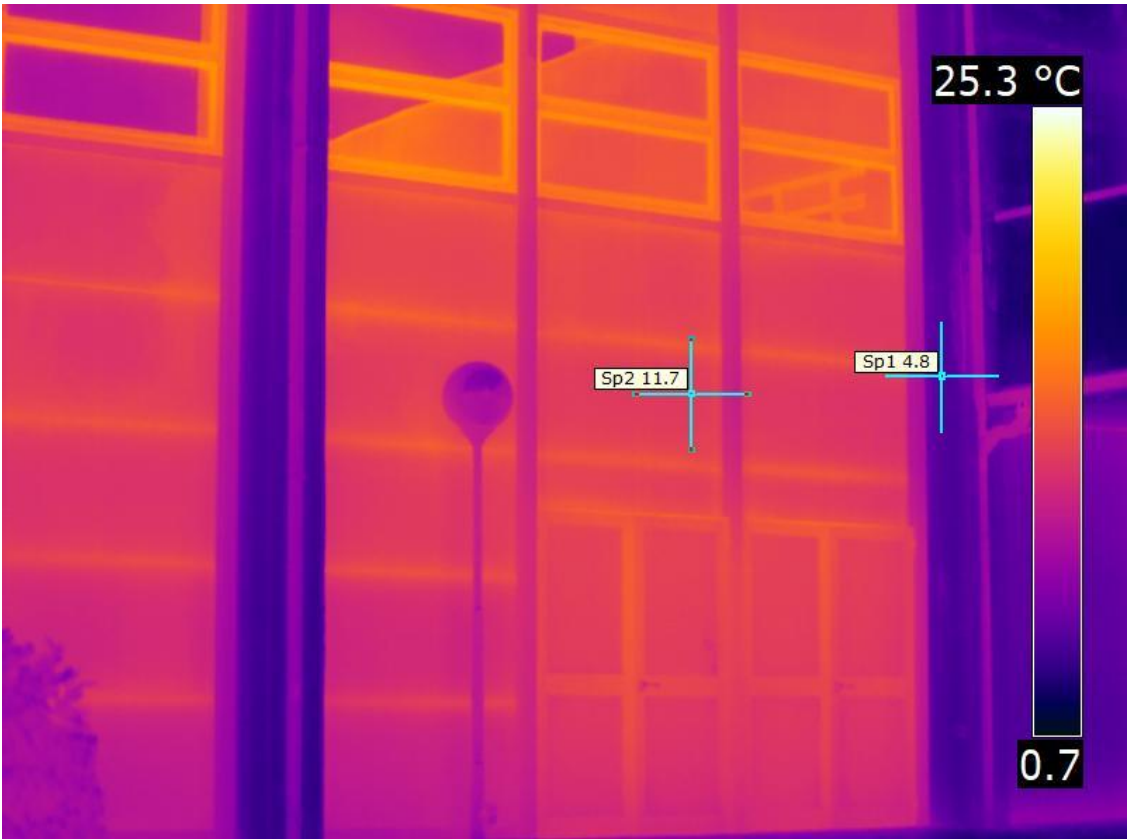
TERMOGRAFIA		ESTERNO
Localizzazione	Dati tecnici	
Edificio: Scuola Media “Don Orenco” Ubicazione: Via Coni Zugna, 2B	Modello termocamera: FLIR B620 Data immagine: 05/12/2017 Emissività: 0,86 Temperatura atmosferica: 14,70°C UR: 64,10% Distanza oggetto: 15m	
Immagine termografica IR_45520

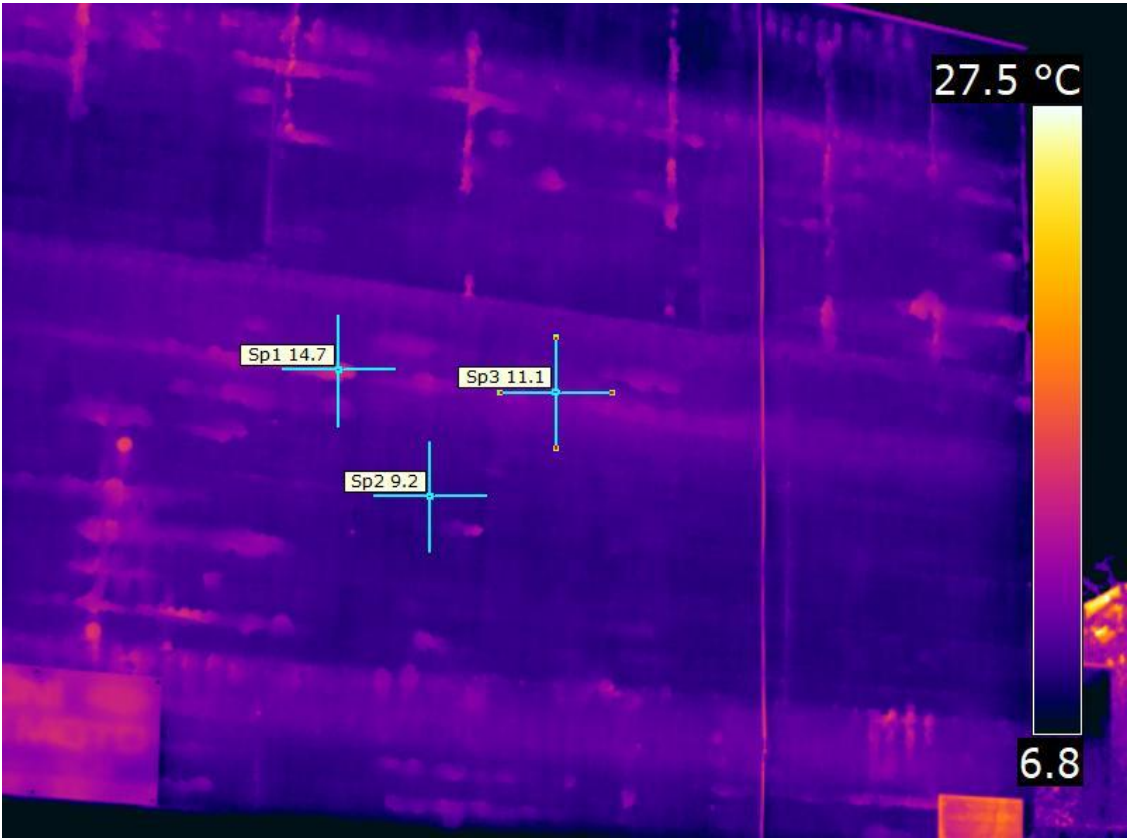
TERMOGRAFIA		ESTERNO
Localizzazione	Dati tecnici	
Edificio: Scuola Media “Don Orengo” Ubicazione: Via Coni Zugna, 2B	Modello termocamera: FLIR B620 Data immagine: 05/12/2017 Emissività: 0,86 Temperatura atmosferica: 14,70°C UR: 64,10% Distanza oggetto: 15m	
Immagine termografica IR_45522

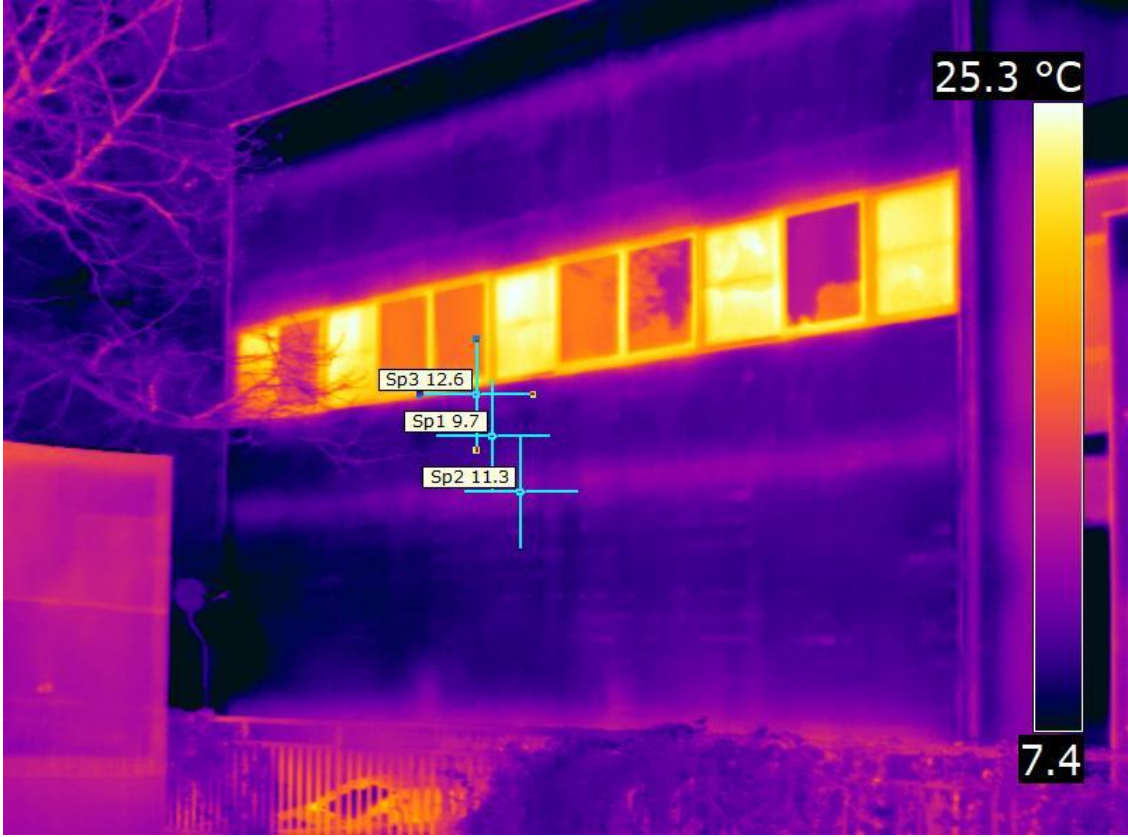
TERMOGRAFIA		ESTERNO
Localizzazione	Dati tecnici	
Edificio: Piscina comunale Ubicazione: Via Coni Zugna, 2B	Modello termocamera: FLIR B620 Data immagine: 05/12/2017 Emissività: 0,86 Temperatura atmosferica: 14,70°C UR: 64,10% Distanza oggetto: 15m	
Immagine termografica IR_45524

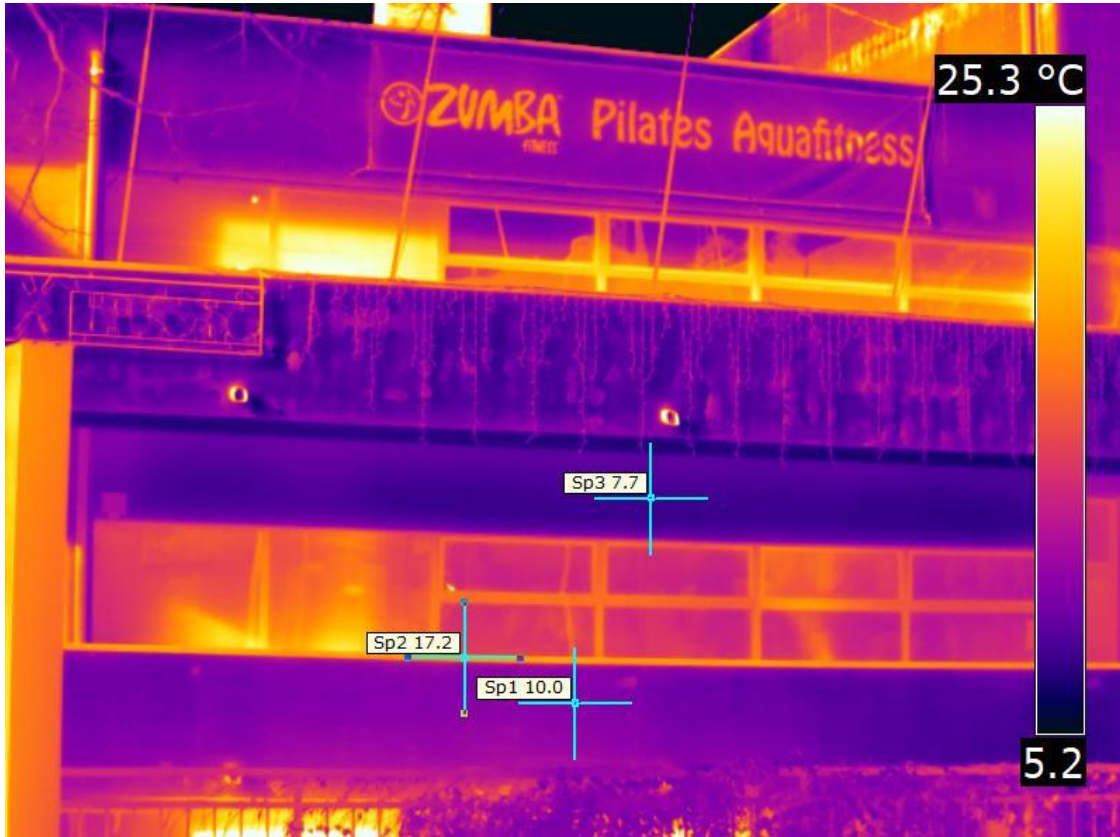
Immagine termografica IR_45526

TERMOGRAFIA		ESTERNO
Localizzazione	Dati tecnici	
Edificio: Piscina comunale Ubicazione: Via Coni Zugna, 2B	Modello termocamera: FLIR B620 Data immagine: 05/12/2017 Emissività: 0,86 Temperatura atmosferica: 14,70°C UR: 64,10% Distanza oggetto: 15m

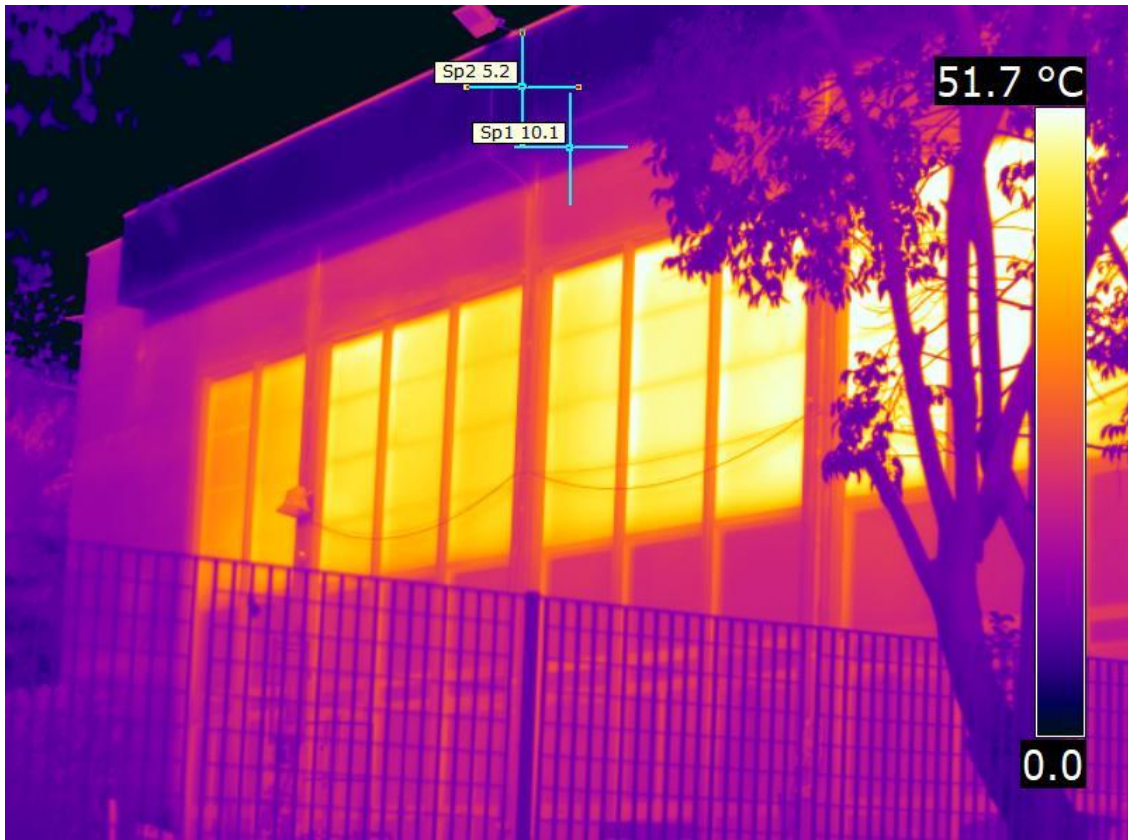
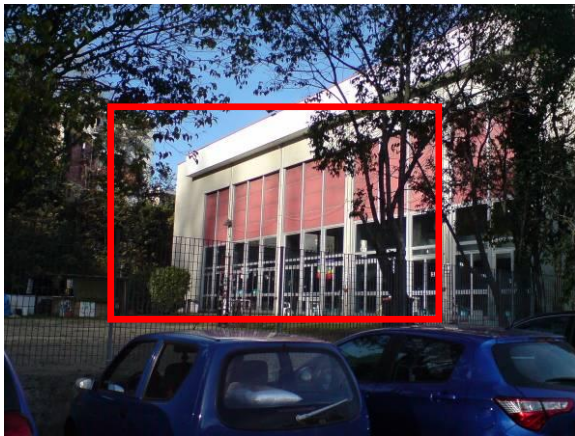
TERMOGRAFIA		ESTERNO
Localizzazione	Dati tecnici	
Edificio: Piscina comunale Ubicazione: Via Coni Zugna, 2B	Modello termocamera: FLIR B620 Data immagine: 05/12/2017 Emissività: 0,86 Temperatura atmosferica: 14,70°C UR: 64,10% Distanza oggetto: 15m	
Immagine termografica IR_45528

Immagine visibile DC_45529

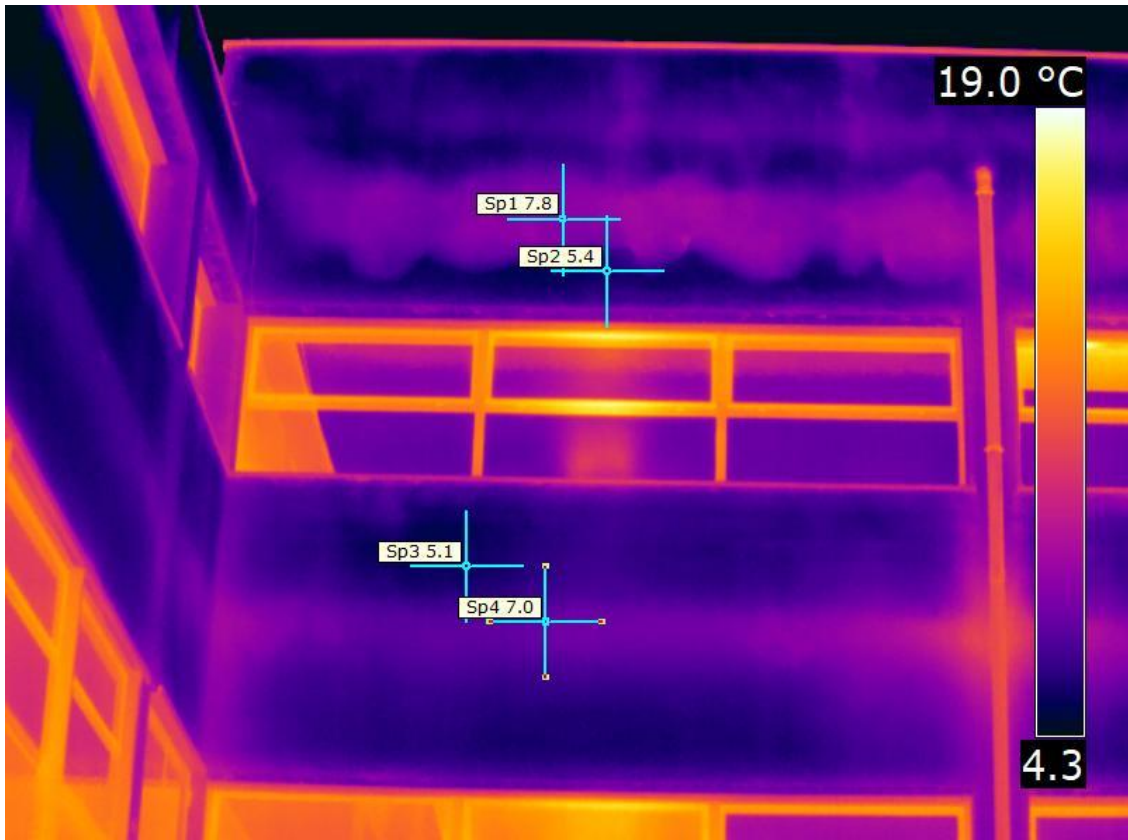
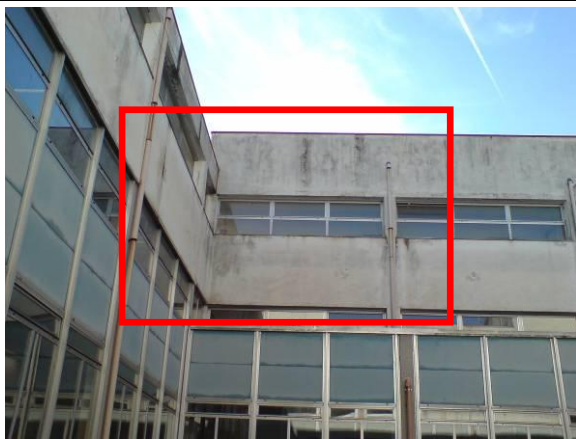
TERMOGRAFIA		ESTERNO
Localizzazione	Dati tecnici	
Edificio: Scuola Media “Don Orenco” Ubicazione: Via Coni Zugna, 2B	Modello termocamera: FLIR B620 Data immagine: 05/12/2017 Emissività: 0,86 Temperatura atmosferica: 14,70°C UR: 64,10% Distanza oggetto: 15m	
Immagine termografica IR_45532

Immagine visibile DC_45533

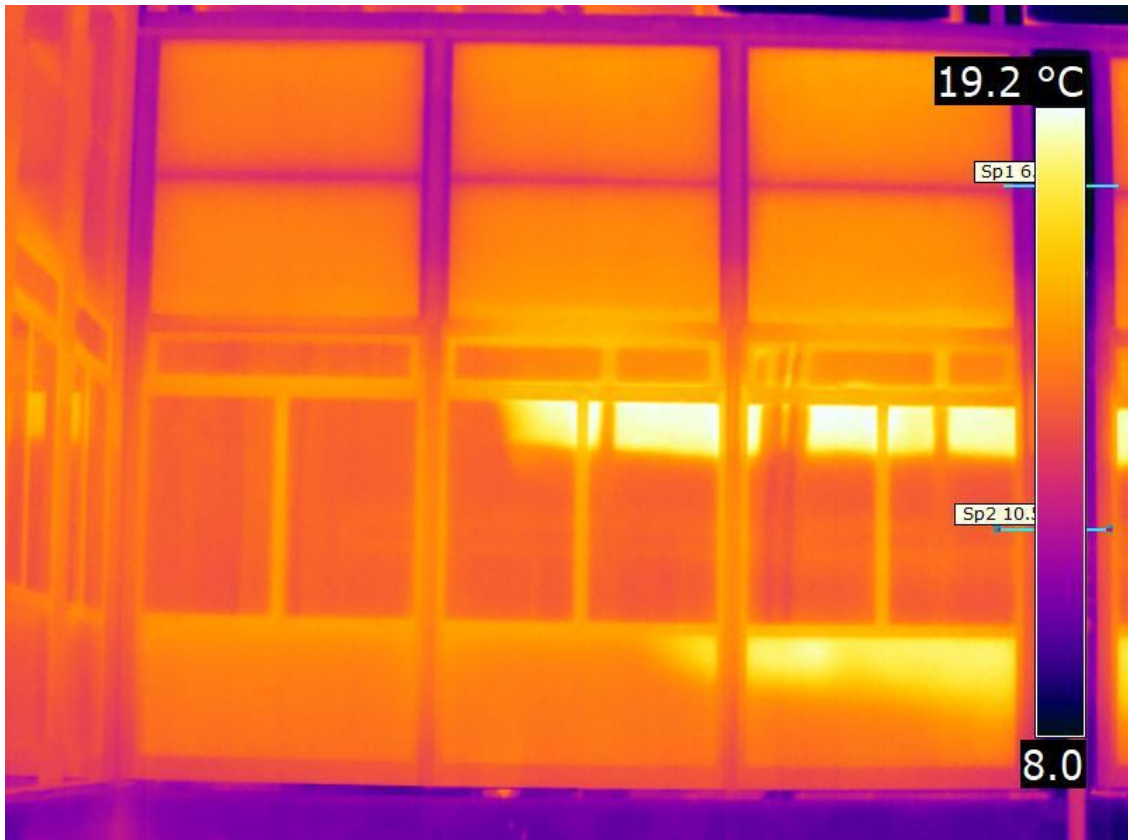
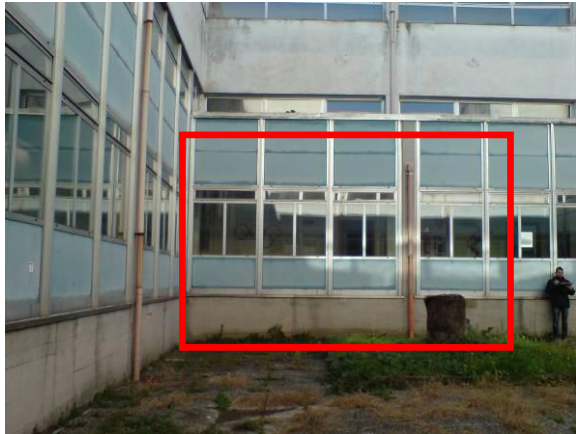
TERMOGRAFIA		ESTERNO
Localizzazione	Dati tecnici	
Edificio: Scuola Media “Don Orenco” Ubicazione: Via Coni Zugna, 2B	Modello termocamera: FLIR B620 Data immagine: 05/12/2017 Emissività: 0,86 Temperatura atmosferica: 14,70°C UR: 64,10% Distanza oggetto: 15m	
Immagine termografica IR_45534

Immagine visibile DC_45535

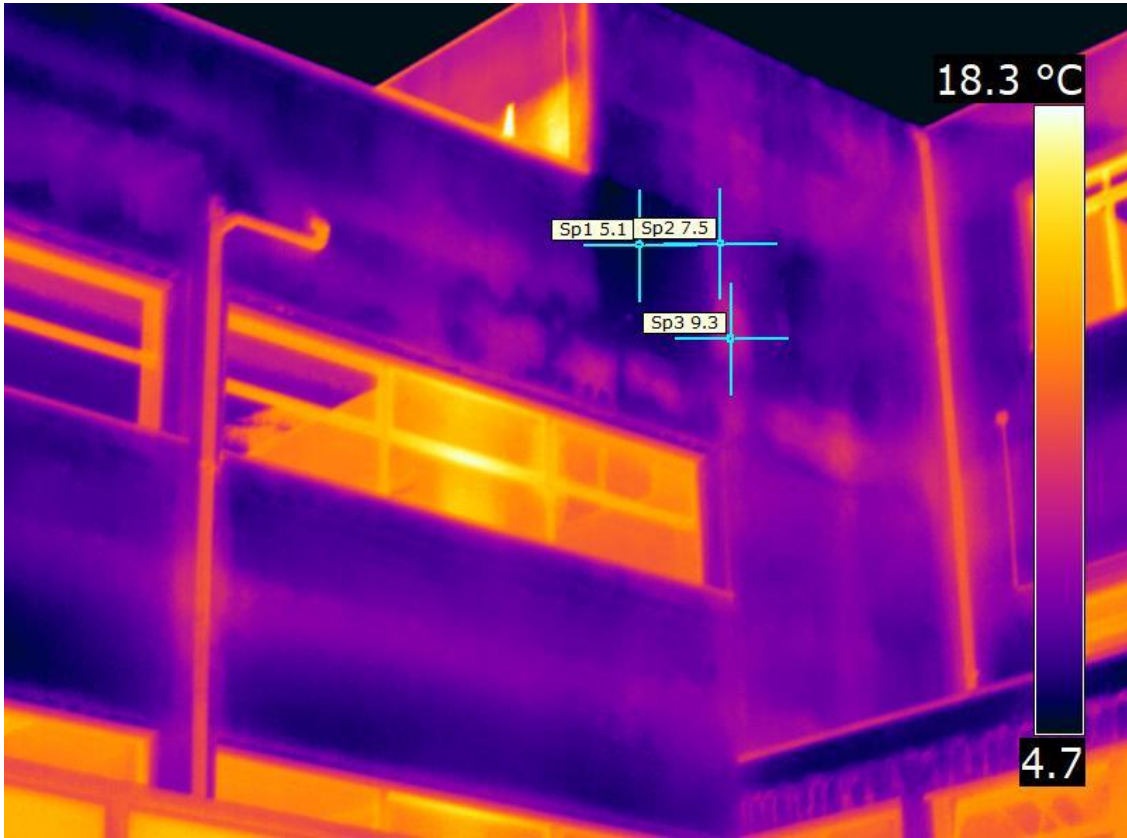
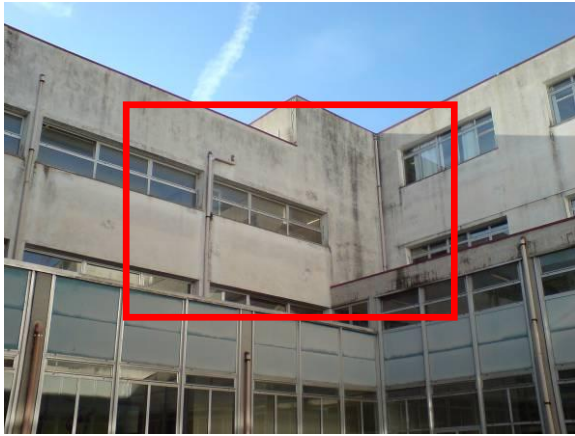
TERMOGRAFIA		ESTERNO
Localizzazione	Dati tecnici	
Edificio: Scuola Media “Don Orengo” Ubicazione: Via Coni Zugna, 2B	Modello termocamera: FLIR B620 Data immagine: 05/12/2017 Emissività: 0,86 Temperatura atmosferica: 14,70°C UR: 64,10% Distanza oggetto: 15m	
Immagine termografica IR_45536

Immagine visibile DC_45537

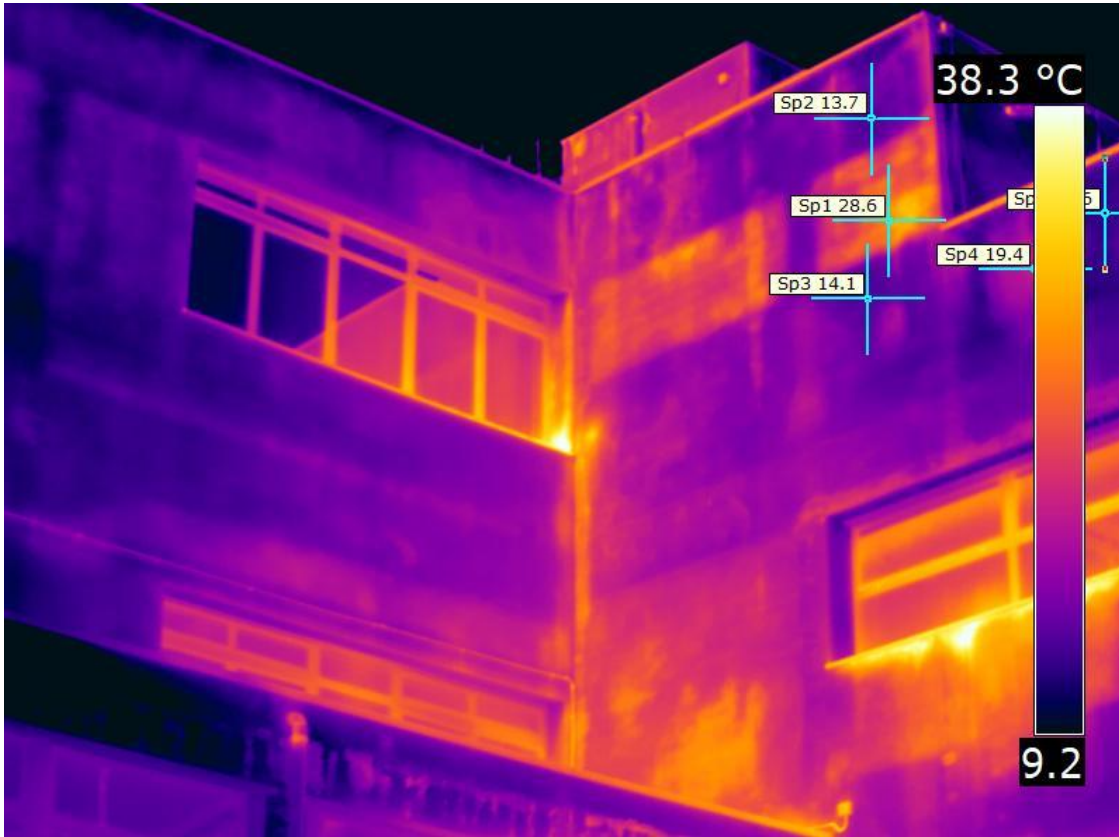
Immagine termografica IR_45538

TERMOGRAFIA		ESTERNO
Localizzazione		Dati tecnici
Edificio: Scuola Media “Don Orengo” Ubicazione: Via Coni Zugna, 2B		Modello termocamera: FLIR B620 Data immagine: 05/12/2017 Emissività: 0,86 Temperatura atmosferica: 14,70°C UR: 64,10% Distanza oggetto: 15m

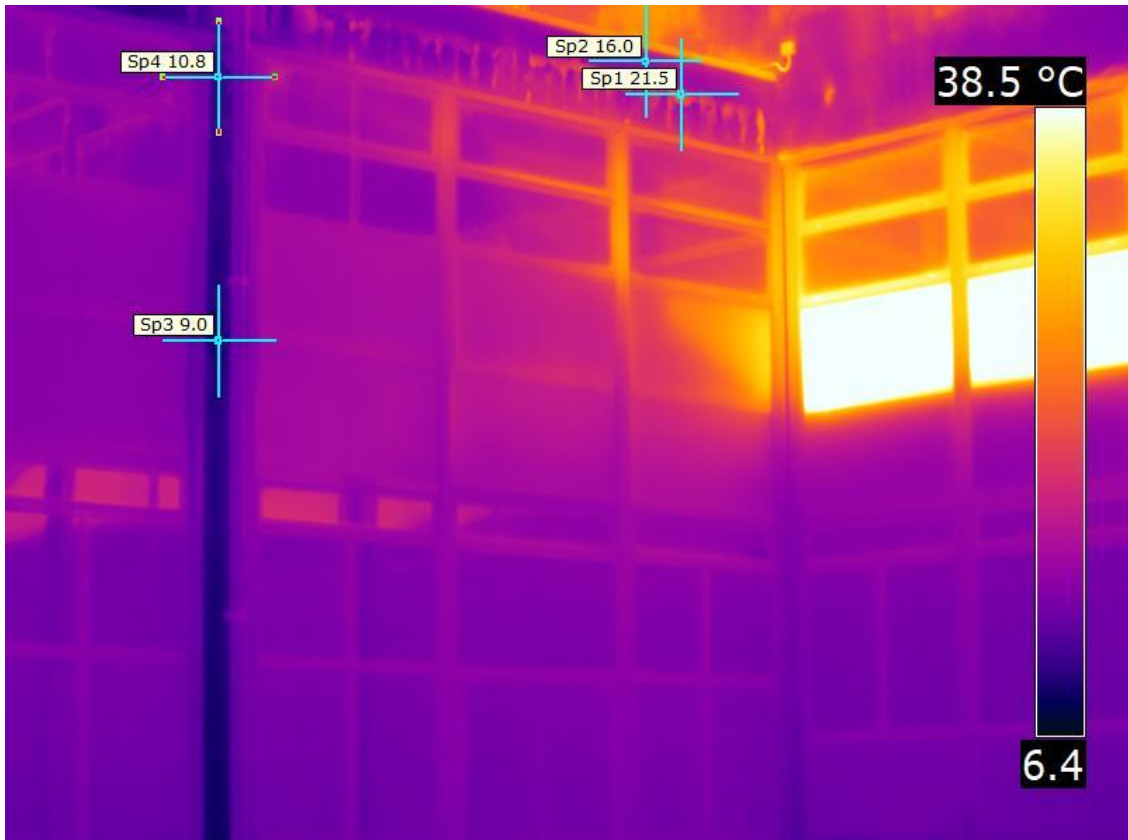
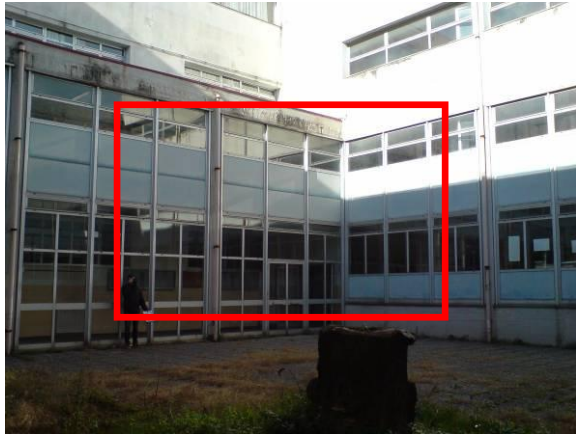
TERMOGRAFIA		ESTERNO
Localizzazione	Dati tecnici	
Edificio: Scuola Media “Don Orenco” Ubicazione: Via Coni Zugna, 2B	Modello termocamera: FLIR B620 Data immagine: 05/12/2017 Emissività: 0,86 Temperatura atmosferica: 14,70°C UR: 64,10% Distanza oggetto: 15m	
Immagine termografica IR_45540

<p>The thermal image shows a building facade with a color scale on the right ranging from 6.4 (dark purple) to 38.5 °C (yellow). Four temperature spots are marked: Sp4 10.8, Sp2 16.0, Sp1 21.5, and Sp3 9.0. The image shows a large window area on the right side of the building.</p>		
Immagine visibile DC_45541

<p>The visible image shows the same building facade as the thermal image. A red box highlights the window area, which corresponds to the area shown in the thermal image. The building is a multi-story structure with a large glass facade.</p>

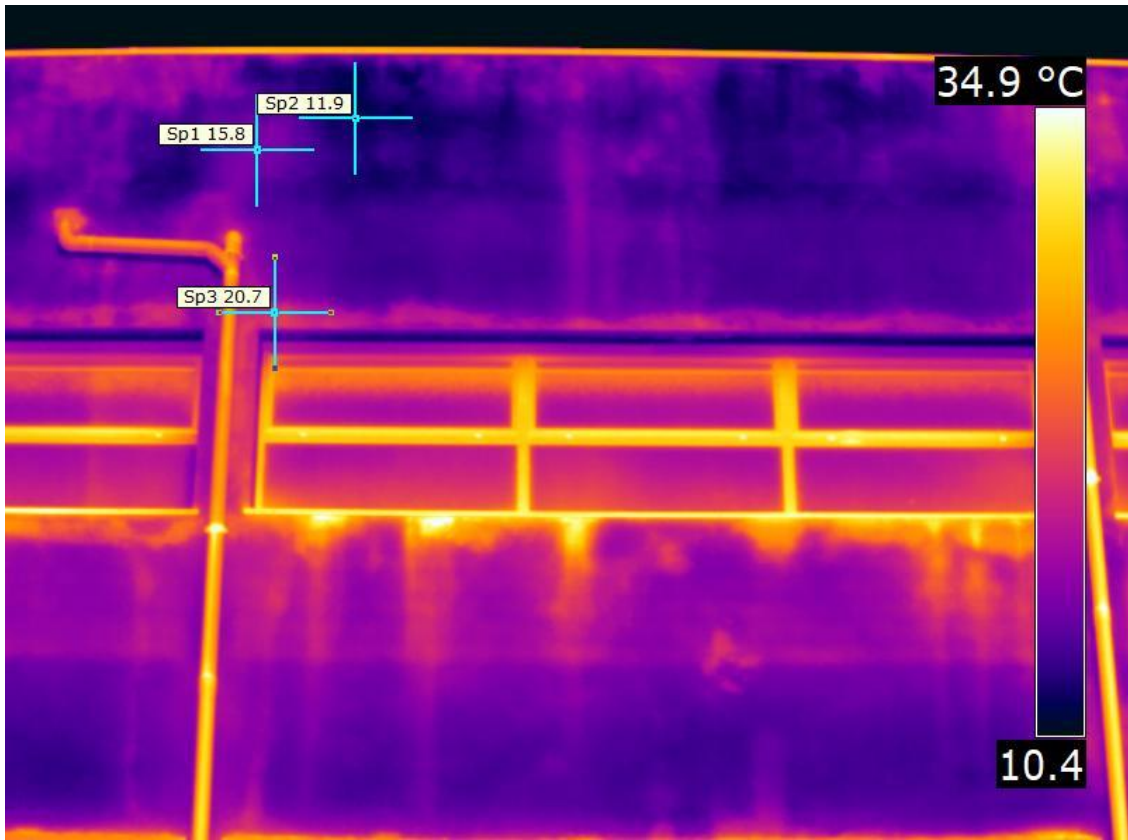
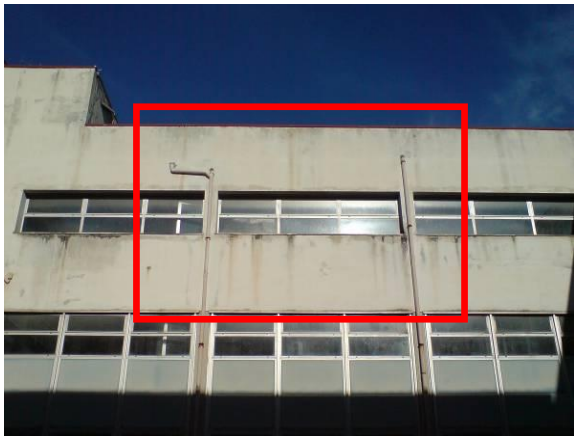
TERMOGRAFIA		ESTERNO
Localizzazione	Dati tecnici	
Edificio: Scuola Media “Don Orenco” Ubicazione: Via Coni Zugna, 2B	Modello termocamera: FLIR B620 Data immagine: 05/12/2017 Emissività: 0,86 Temperatura atmosferica: 14,70°C UR: 64,10% Distanza oggetto: 15m	
Immagine termografica IR_45542

Immagine visibile DC_45543
