Scuola media “DON ORENGO” e PISCINA Comunale E1267

ALLEGATO C_REPORT DI INDAGINE TERMOGRAFICA

FONDO KYOTO - SCUOLA 3

Luglio/2018

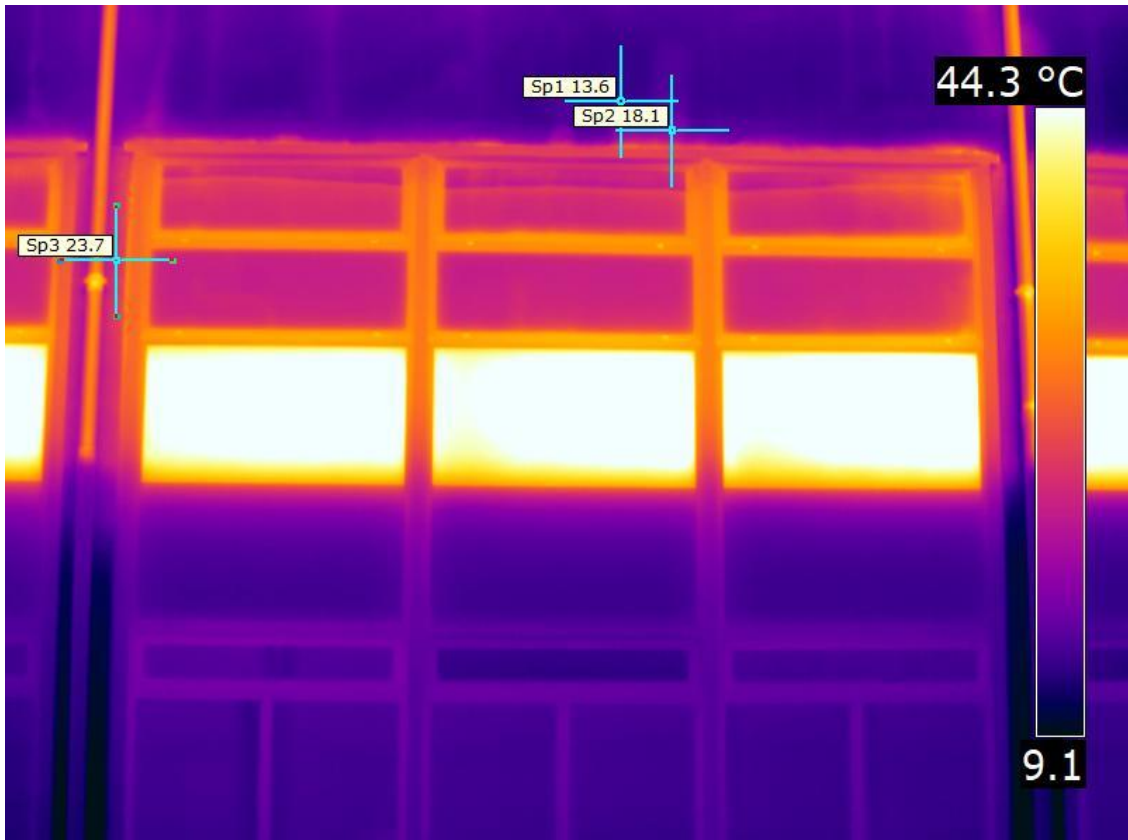
TERMOGRAFIA		ESTERNO
Localizzazione	Dati tecnici	
Edificio: Scuola Media “Don Oregno” Ubicazione: Via Coni Zugna, 2B	Modello termocamera: FLIR B620 Data immagine: 05/12/2017 Emissività: 0,86 Temperatura atmosferica: 14,70°C UR: 64,10% Distanza oggetto: 15m	
Immagine termografica IR_45544

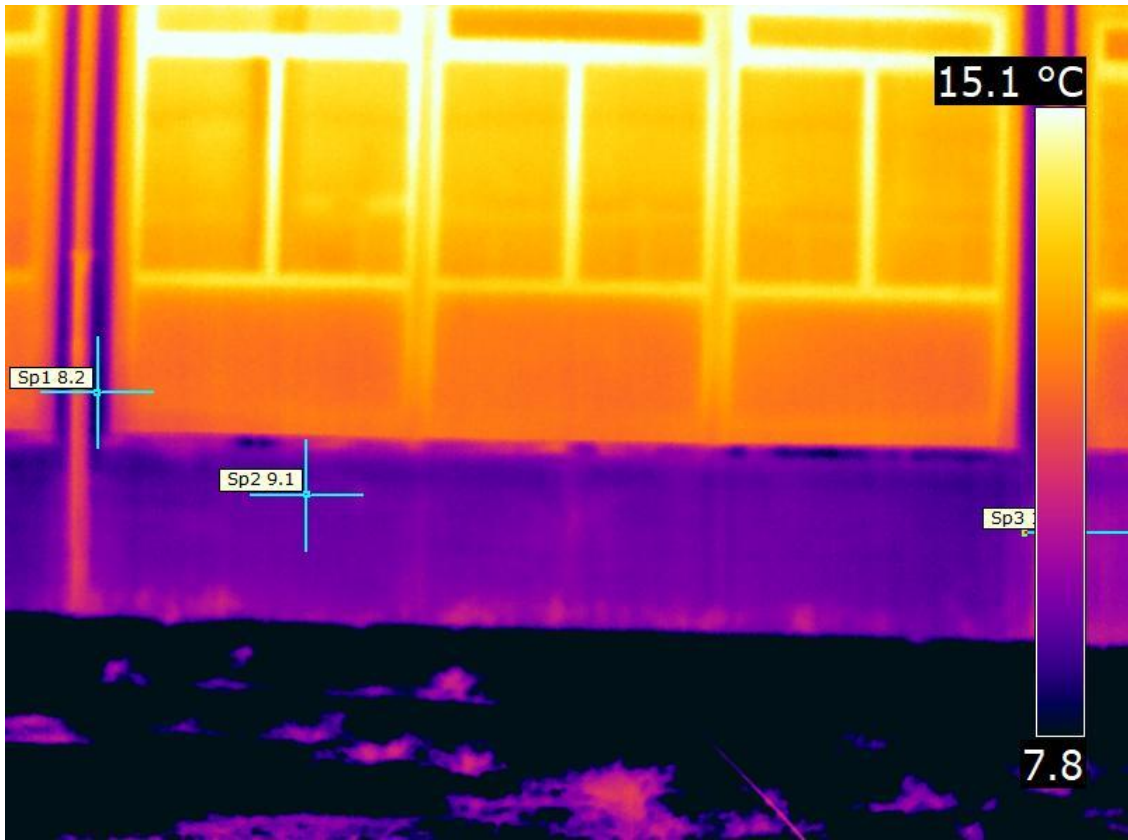
TERMOGRAFIA		ESTERNO
Localizzazione	Dati tecnici	
Edificio: Scuola Media “Don Orenco” Ubicazione: Via Coni Zugna, 2B	Modello termocamera: FLIR B620 Data immagine: 05/12/2017 Emissività: 0,86 Temperatura atmosferica: 14,70°C UR: 64,10% Distanza oggetto: 15m	
Immagine termografica IR_45546

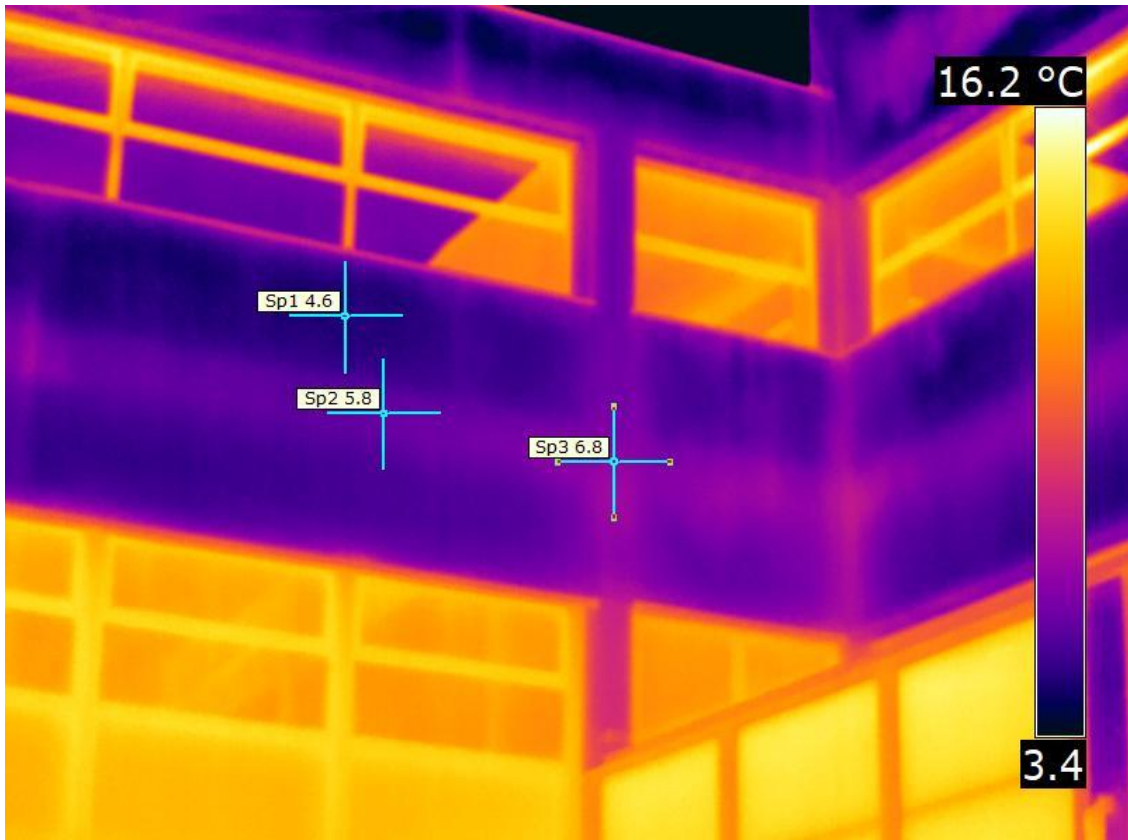
TERMOGRAFIA		ESTERNO
Localizzazione	Dati tecnici	
Edificio: Scuola Media “Don Orenco” Ubicazione: Via Coni Zugna, 2B	Modello termocamera: FLIR B620 Data immagine: 05/12/2017 Emissività: 0,86 Temperatura atmosferica: 14,70°C UR: 64,10% Distanza oggetto: 15m	
Immagine termografica IR_45548

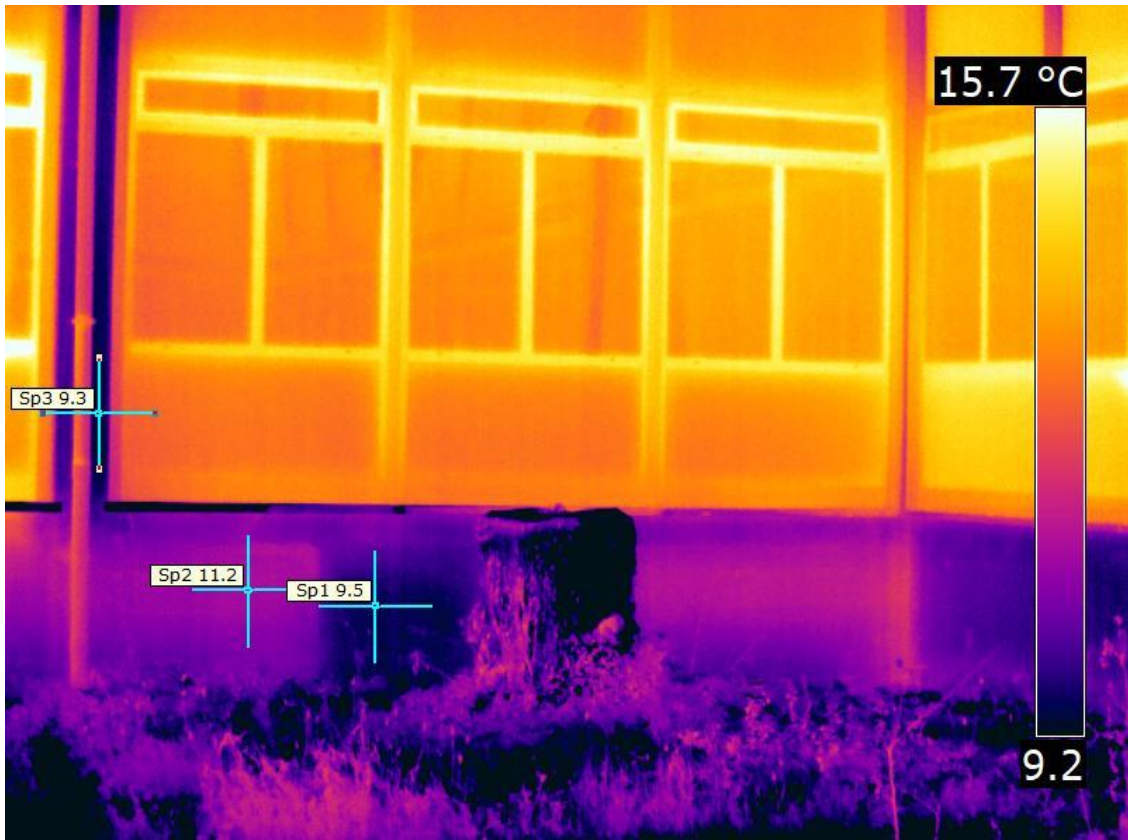
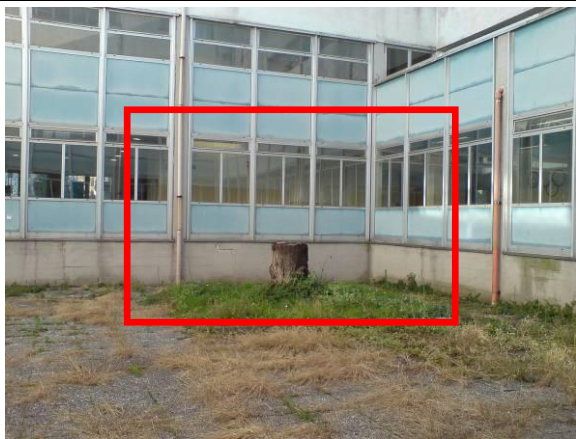
TERMOGRAFIA		ESTERNO
Localizzazione	Dati tecnici	
Edificio: Scuola Media “Don Orengo” Ubicazione: Via Coni Zugna, 2B	Modello termocamera: FLIR B620 Data immagine: 05/12/2017 Emissività: 0,86 Temperatura atmosferica: 14,70°C UR: 64,10% Distanza oggetto: 15m	
Immagine termografica IR_45550

Immagine visibile DC_45551

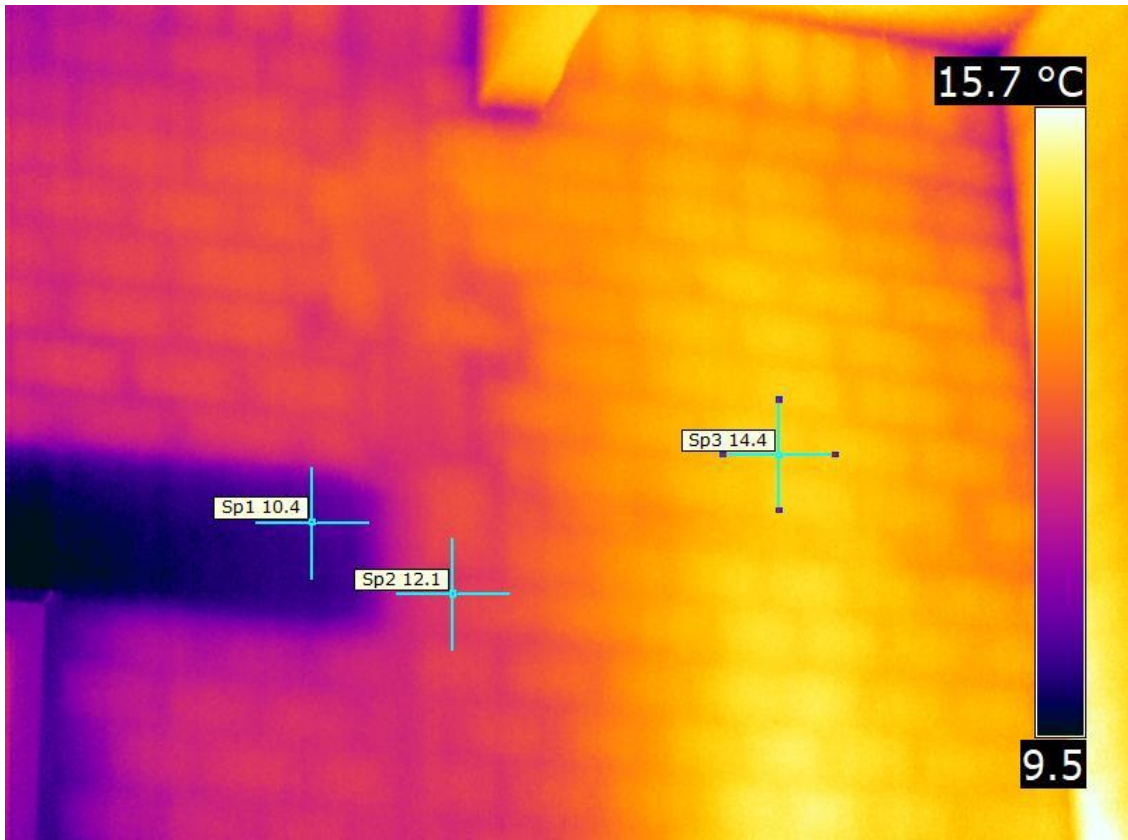
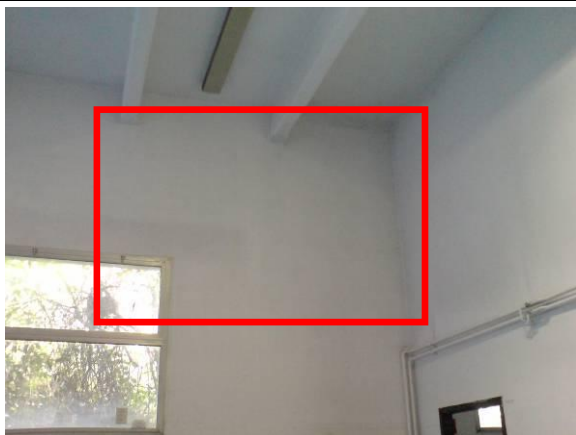
TERMOGRAFIA		ESTERNO
Localizzazione	Dati tecnici	
Edificio: Scuola Media “Don Orengo” Ubicazione: Via Coni Zugna, 2B	Modello termocamera: FLIR B620 Data immagine: 05/12/2017 Emissività: 0,86 Temperatura atmosferica: 18,20°C UR: 52,60% Distanza oggetto: 5m	
Immagine termografica IR_45552

Immagine visibile DC_45553

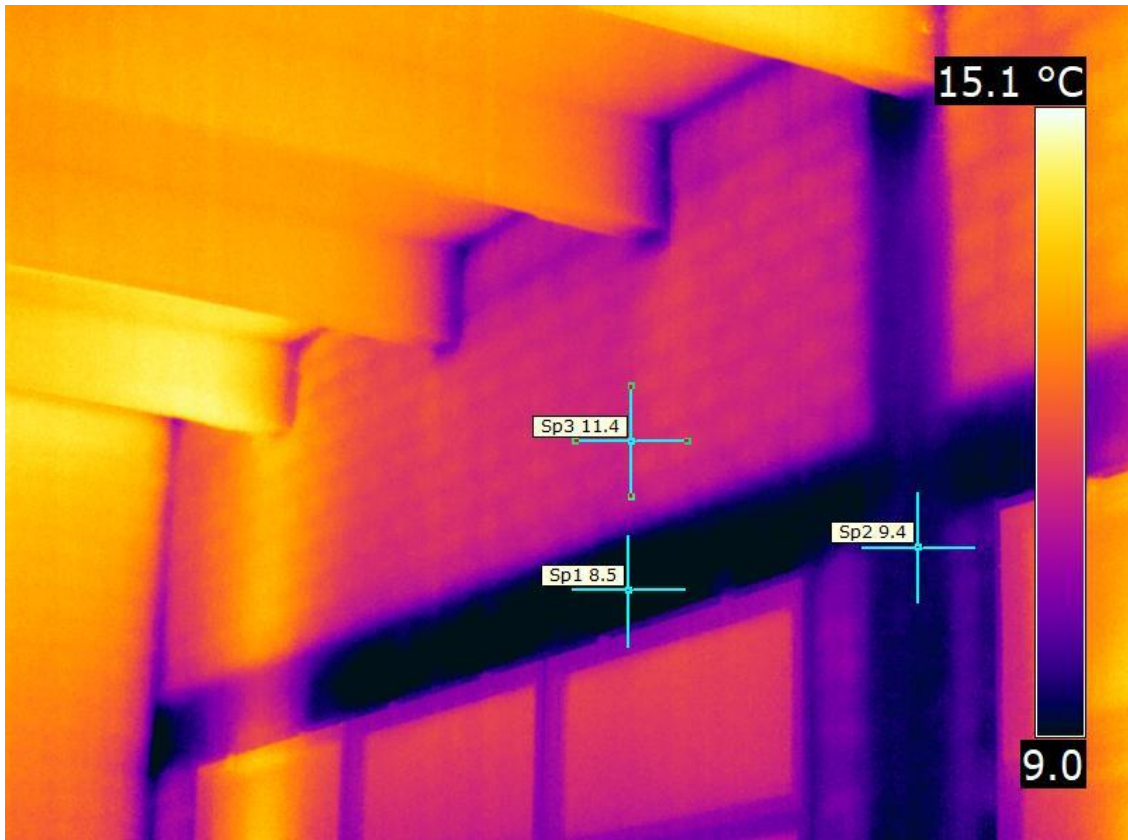
TERMOGRAFIA		INTERNO
Localizzazione	Dati tecnici	
Edificio: Scuola Media “Don Orenco” Ubicazione: Via Coni Zugna, 2B	Modello termocamera: FLIR B620 Data immagine: 05/12/2017 Emissività: 0,86 Temperatura atmosferica: 18,20°C UR: 52,60% Distanza oggetto: 5m	
Immagine termografica IR_45554

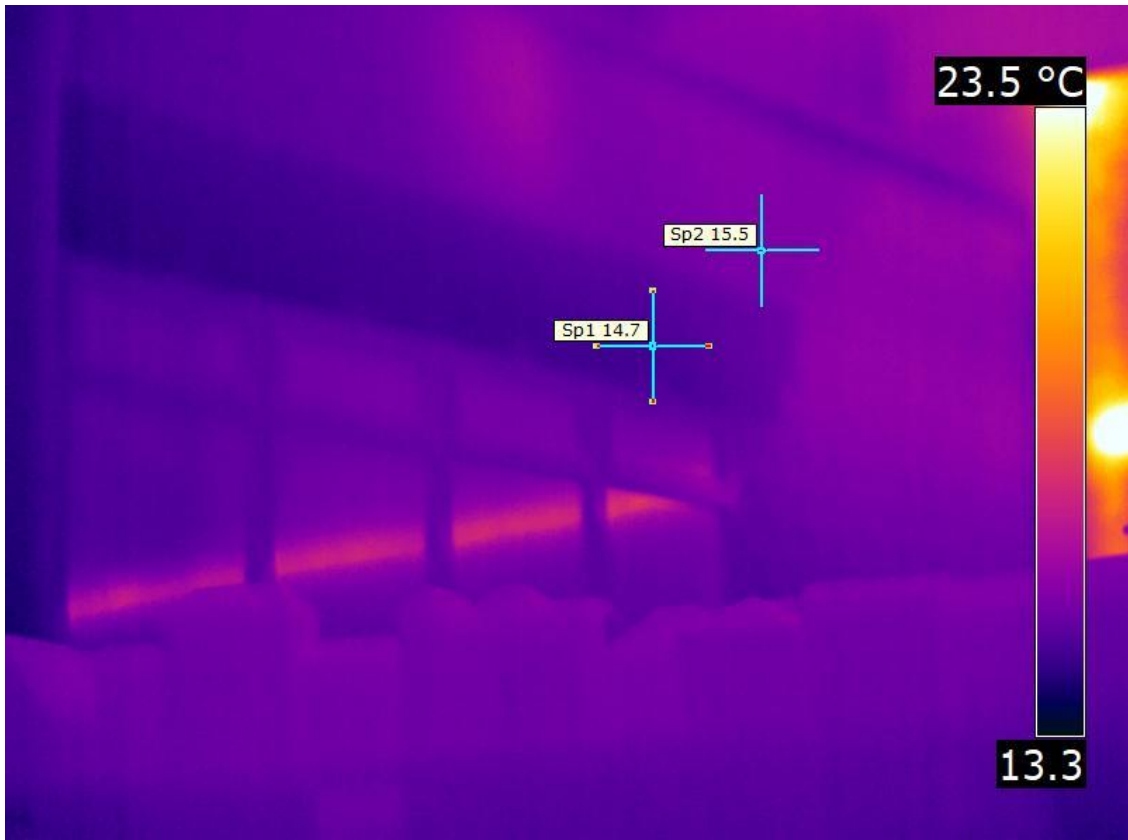
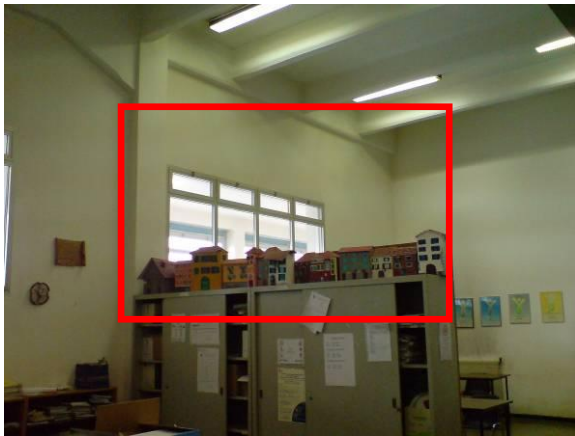
TERMOGRAFIA		INTERNO
Localizzazione	Dati tecnici	
Edificio: Scuola Media “Don Orenco” Ubicazione: Via Coni Zugna, 2B	Modello termocamera: FLIR B620 Data immagine: 05/12/2017 Emissività: 0,86 Temperatura atmosferica: 18,20°C UR: 52,60% Distanza oggetto: 5m	
Immagine termografica IR_45560

Immagine visibile DC_45561

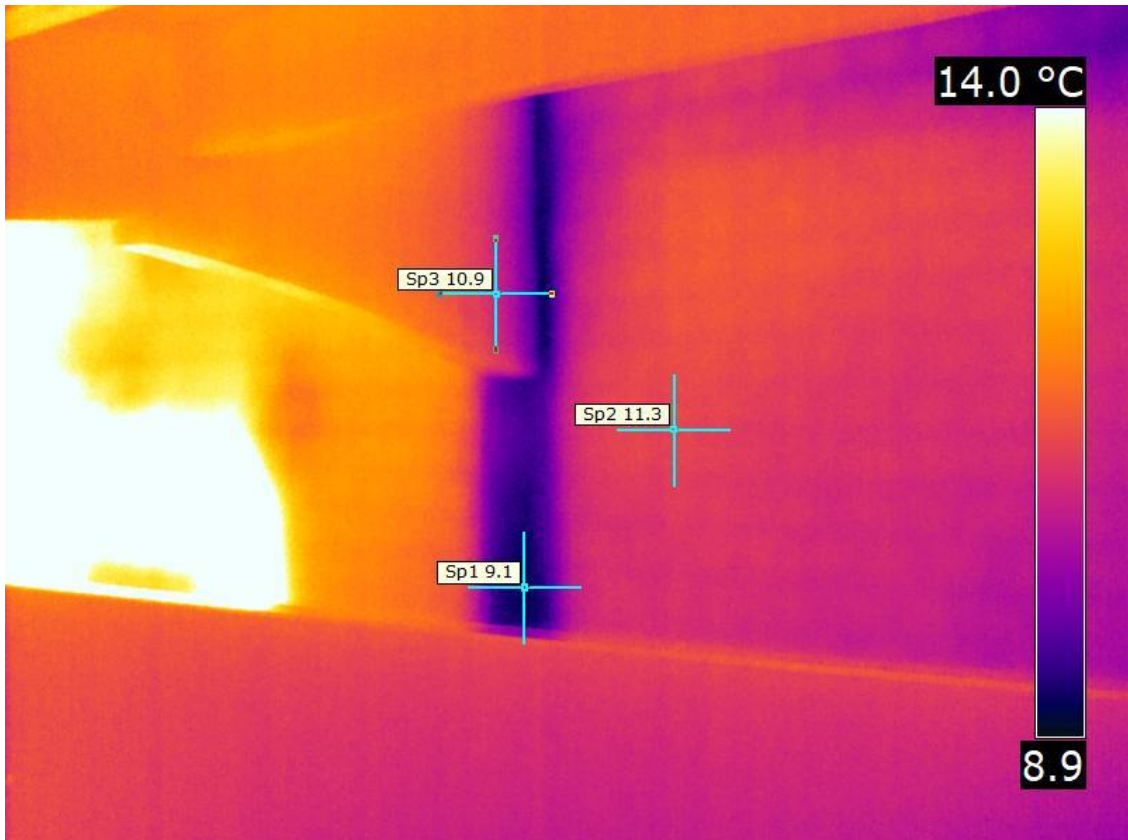
TERMOGRAFIA		INTERNO
Localizzazione	Dati tecnici	
Edificio: Scuola Media “Don Orenco” Ubicazione: Via Coni Zugna, 2B	Modello termocamera: FLIR B620 Data immagine: 05/12/2017 Emissività: 0,86 Temperatura atmosferica: 18,20°C UR: 52,60% Distanza oggetto: 5m	
Immagine termografica IR_45564

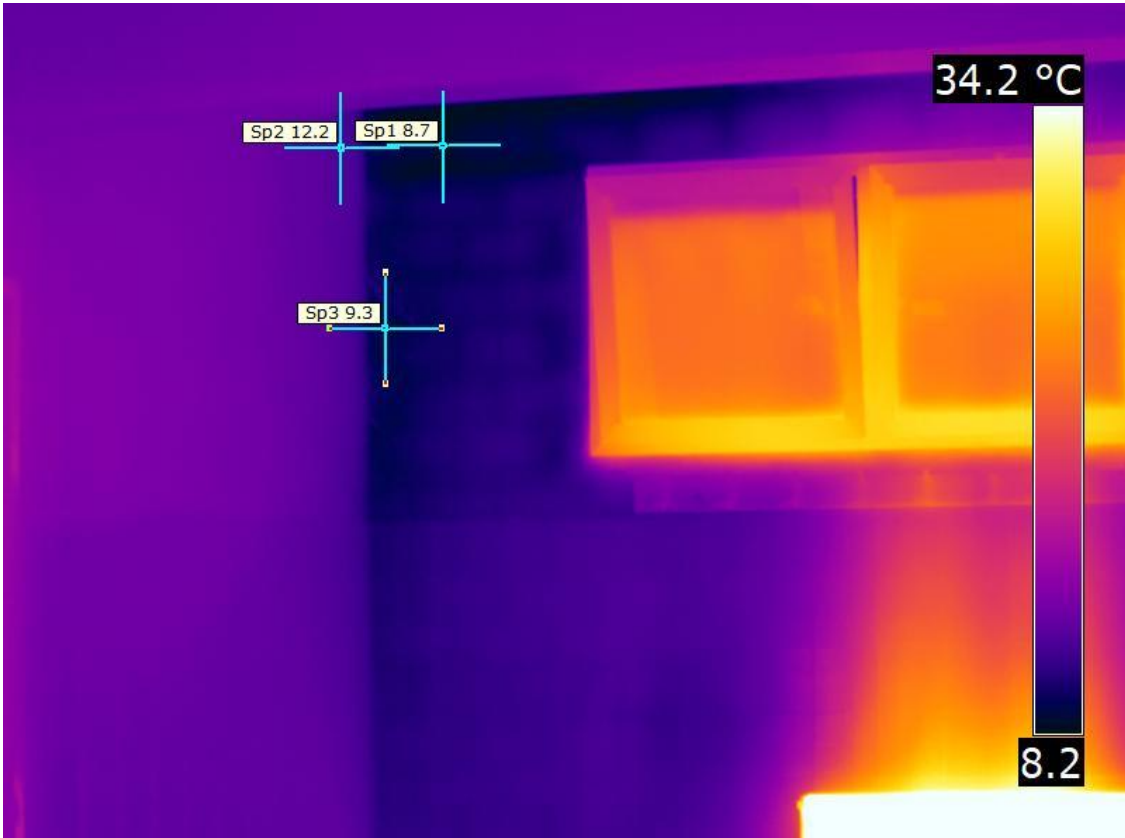
TERMOGRAFIA		INTERNO
Localizzazione	Dati tecnici	
Edificio: Scuola Media “Don Orenco” Ubicazione: Via Coni Zugna, 2B	Modello termocamera: FLIR B620 Data immagine: 05/12/2017 Emissività: 0,86 Temperatura atmosferica: 18,20°C UR: 52,60% Distanza oggetto: 5m	
Immagine termografica IR_45566

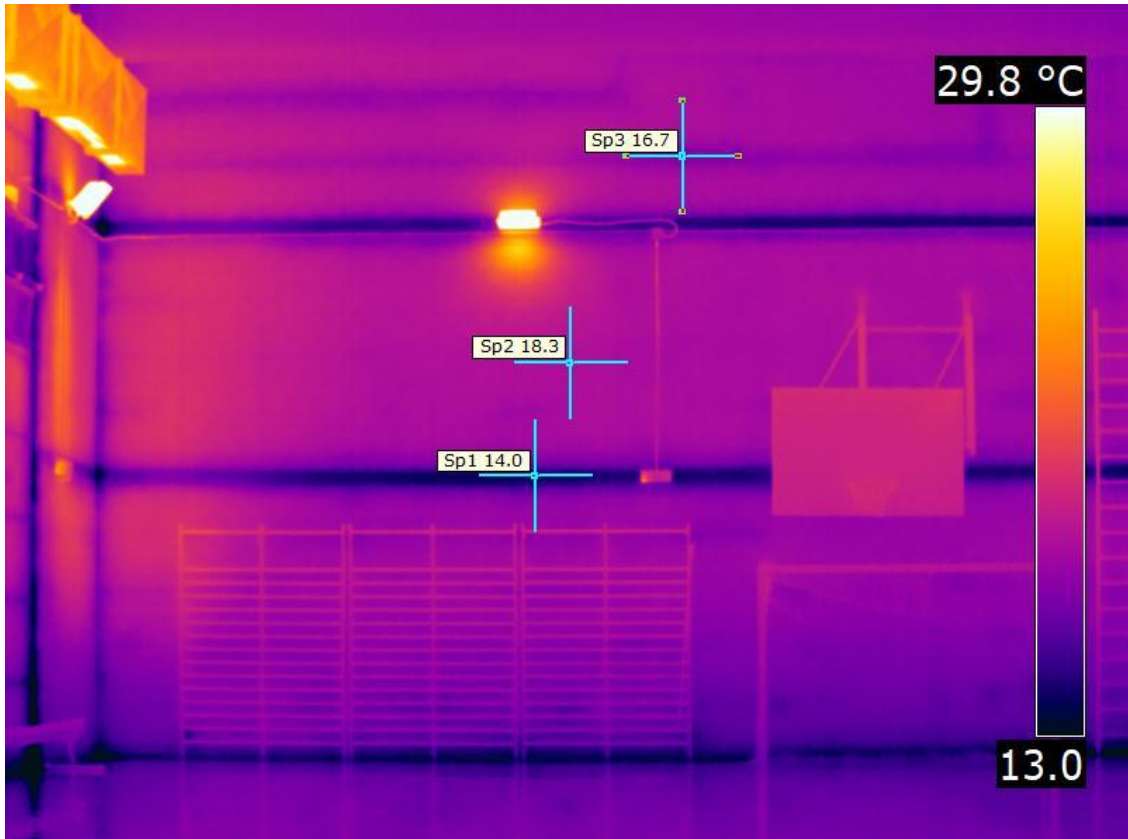
TERMOGRAFIA		INTERNO
Localizzazione	Dati tecnici	
Edificio: Scuola Media “Don Orengo” Ubicazione: Via Coni Zugna, 2B	Modello termocamera: FLIR B620 Data immagine: 05/12/2017 Emissività: 0,86 Temperatura atmosferica: 18,20°C UR: 52,60% Distanza oggetto: 10m	
Immagine termografica IR_45568

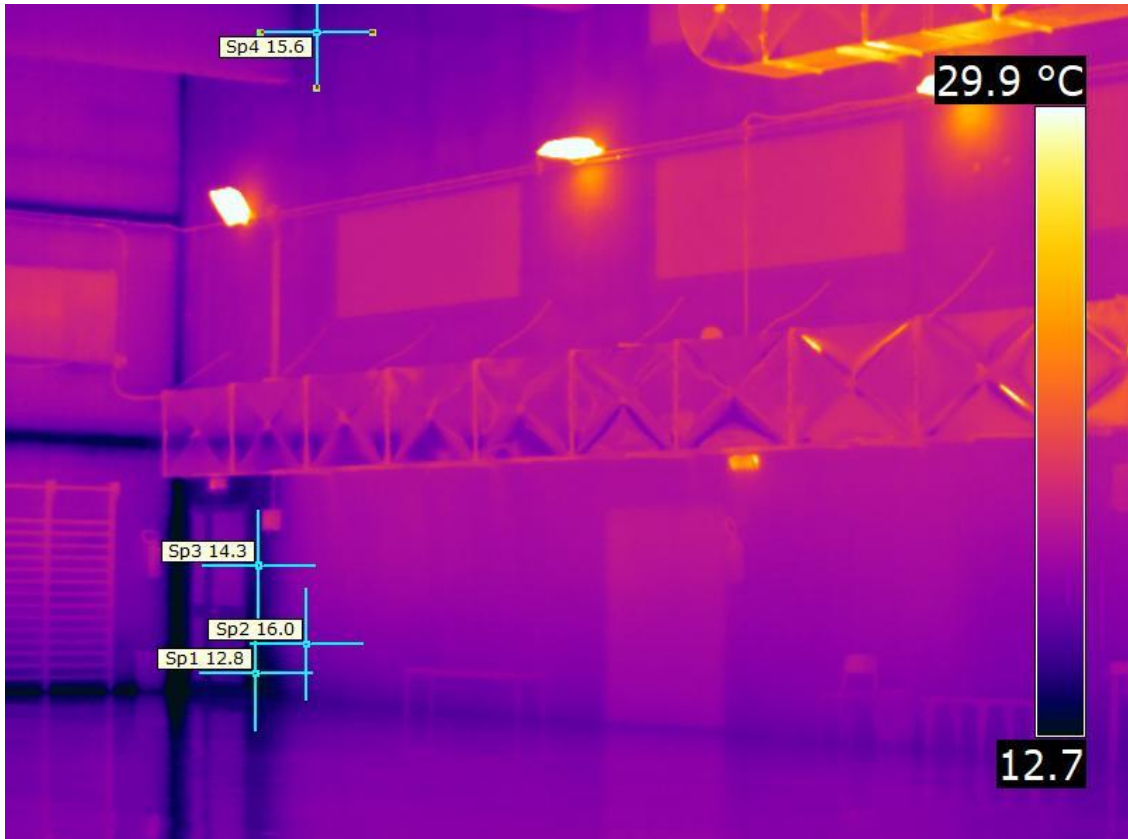
TERMOGRAFIA		INTERNO
Localizzazione	Dati tecnici	
Edificio: Scuola Media “Don Orenco” Ubicazione: Via Coni Zugna, 2B	Modello termocamera: FLIR B620 Data immagine: 05/12/2017 Emissività: 0,86 Temperatura atmosferica: 18,20°C UR: 52,60% Distanza oggetto: 10m	
Immagine termografica IR_45570

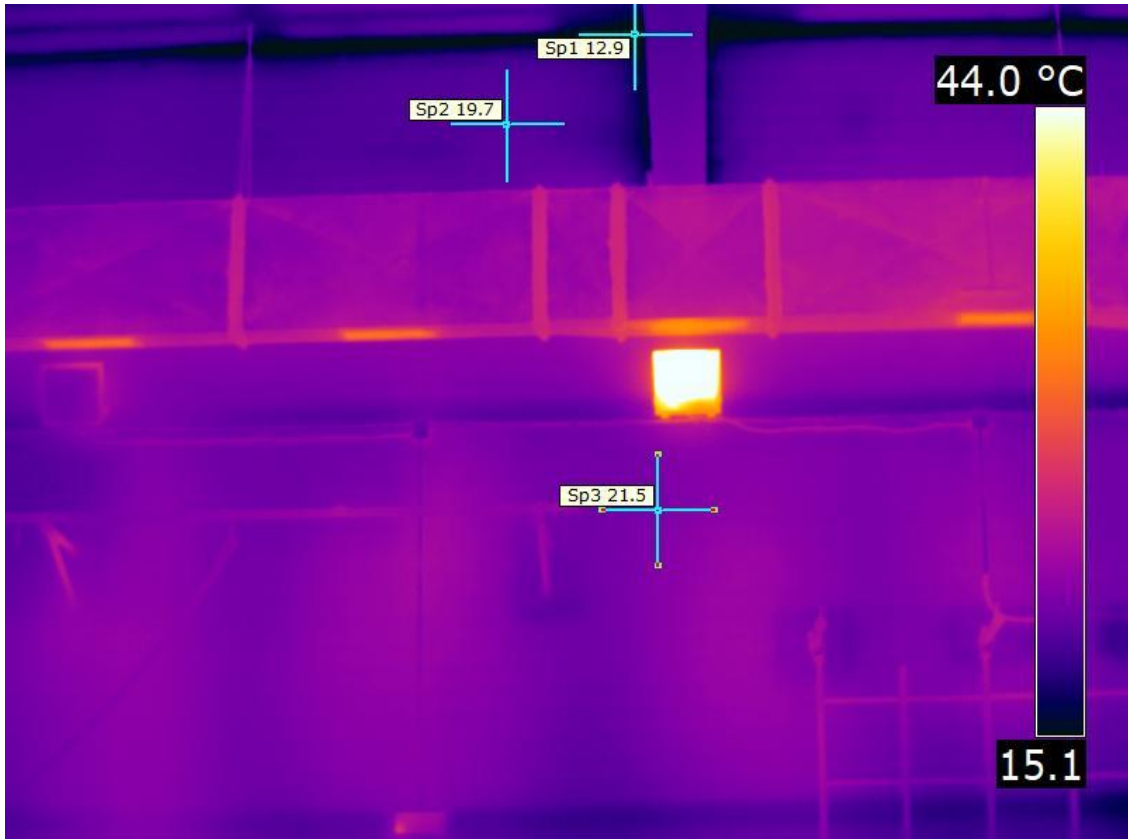
TERMOGRAFIA		INTERNO
Localizzazione	Dati tecnici	
Edificio: Scuola Media “Don Orenco” Ubicazione: Via Coni Zugna, 2B	Modello termocamera: FLIR B620 Data immagine: 05/12/2017 Emissività: 0,86 Temperatura atmosferica: 18,20°C UR: 52,60% Distanza oggetto: 5m	
Immagine termografica IR_45572

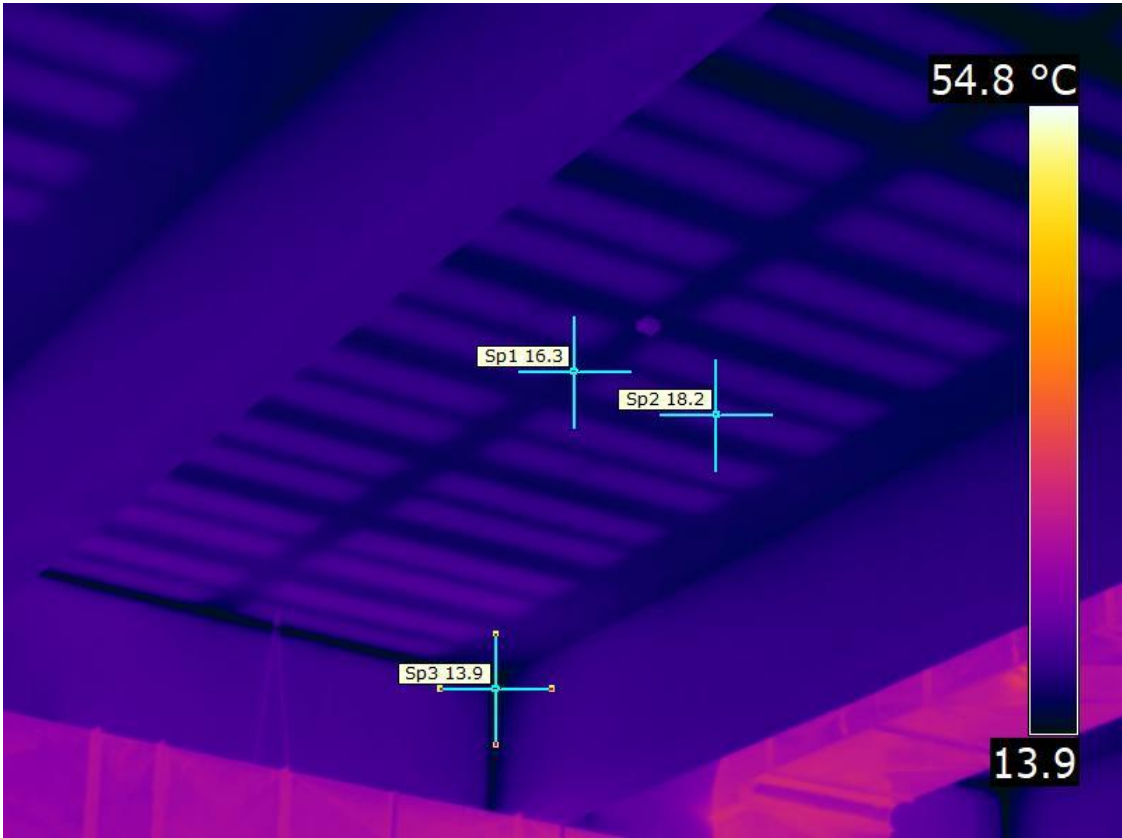
TERMOGRAFIA		INTERNO
Localizzazione	Dati tecnici	
Edificio: Scuola Media “Don Orenco” Ubicazione: Via Coni Zugna, 2B	Modello termocamera: FLIR B620 Data immagine: 05/12/2017 Emissività: 0,86 Temperatura atmosferica: 18,20°C UR: 52,60% Distanza oggetto: 5m	
Immagine termografica IR_45574

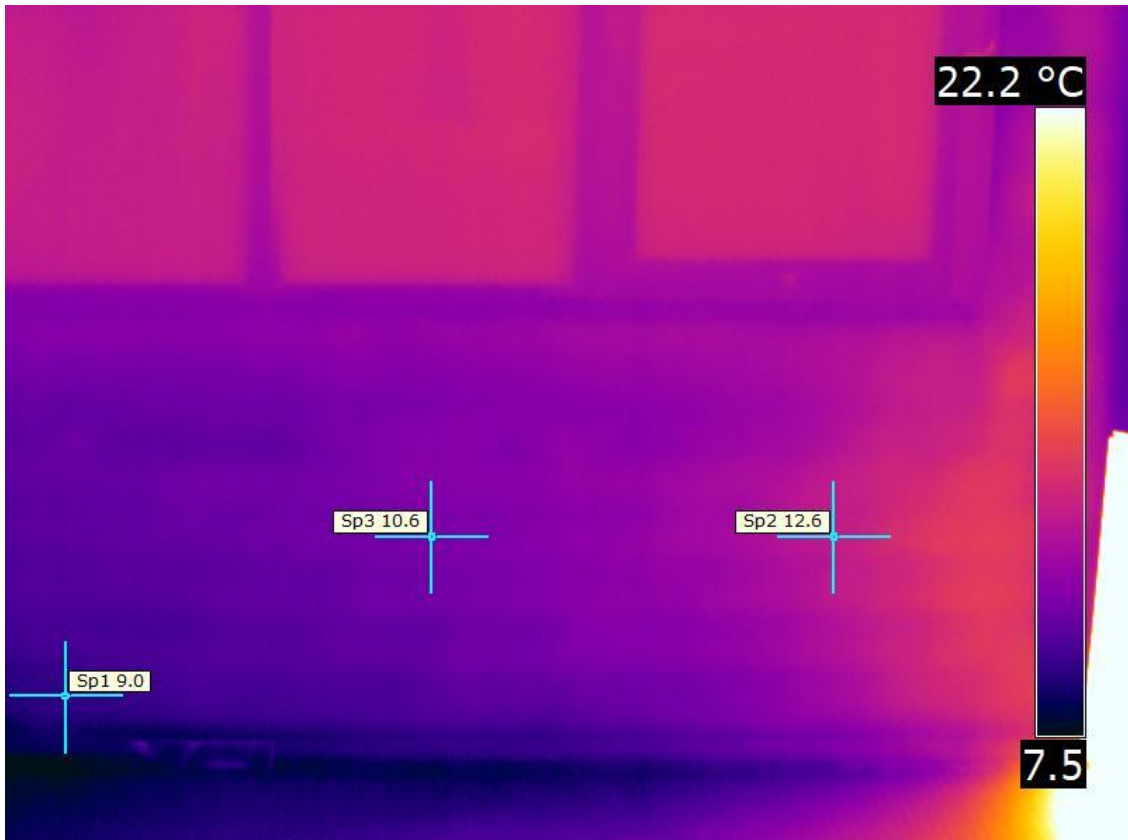
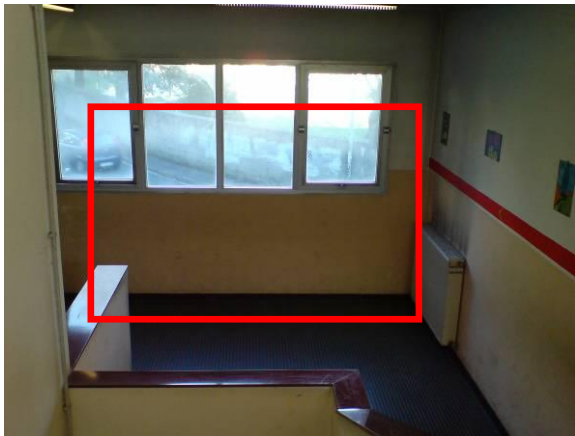
TERMOGRAFIA		INTERNO
Localizzazione	Dati tecnici	
Edificio: Scuola Media “Don Orenco” Ubicazione: Via Coni Zugna, 2B	Modello termocamera: FLIR B620 Data immagine: 05/12/2017 Emissività: 0,86 Temperatura atmosferica: 18,20°C UR: 52,60% Distanza oggetto: 3m	
Immagine termografica IR_45580

Immagine visibile DC_45581

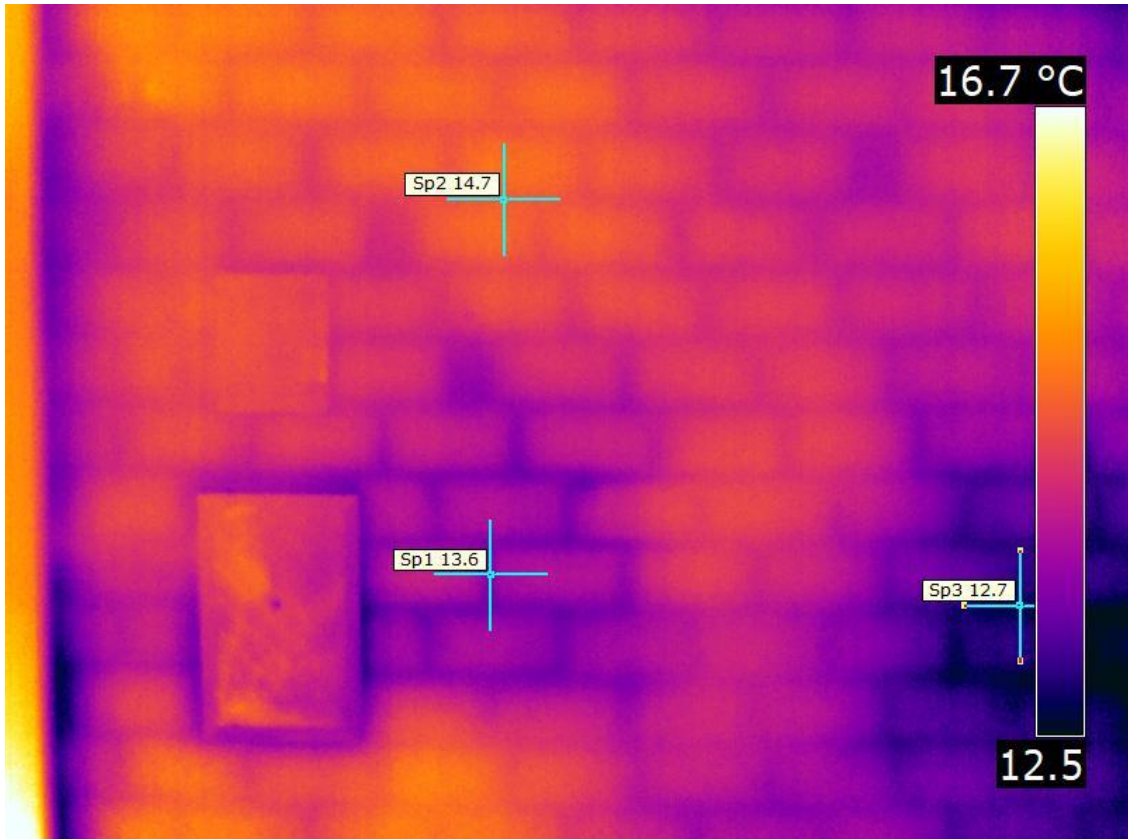
TERMOGRAFIA		INTERNO
Localizzazione	Dati tecnici	
Edificio: Scuola Media “Don Orenco” Ubicazione: Via Coni Zugna, 2B	Modello termocamera: FLIR B620 Data immagine: 05/12/2017 Emissività: 0,86 Temperatura atmosferica: 18,20°C UR: 52,60% Distanza oggetto: 3m	
Immagine termografica IR_45582

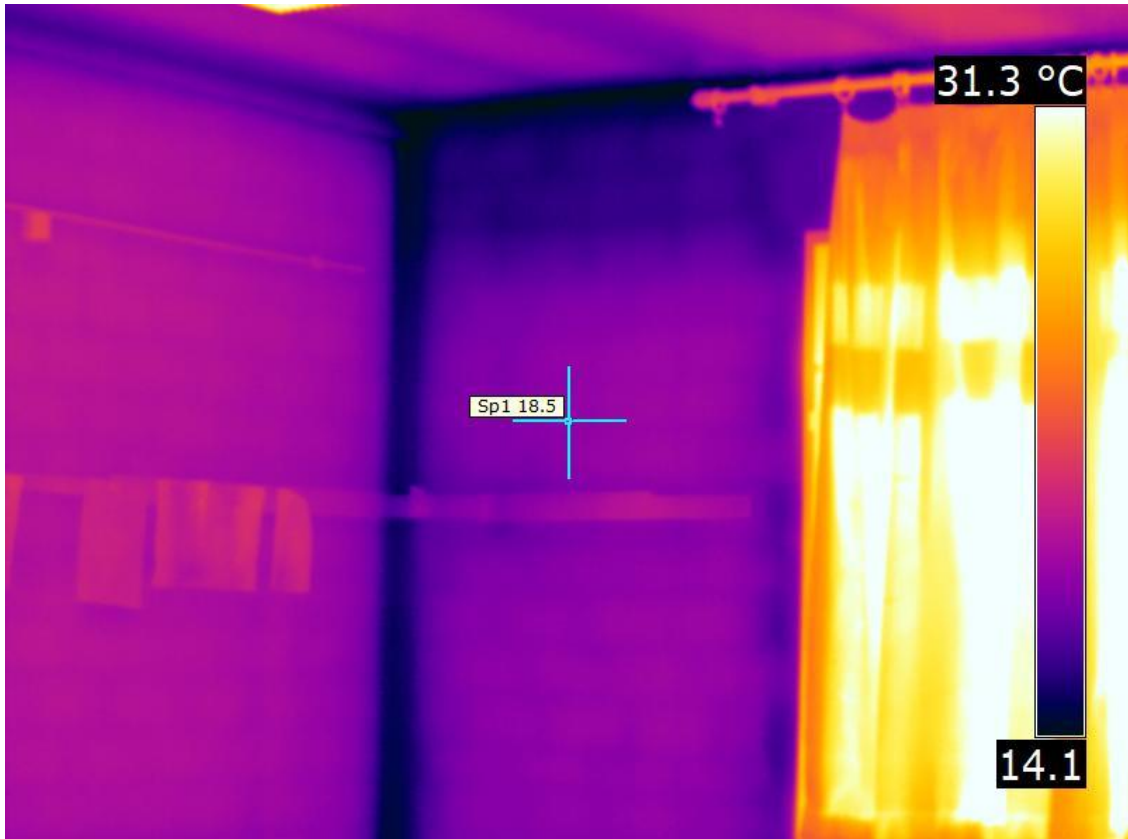
TERMOGRAFIA		INTERNO
Localizzazione	Dati tecnici	
Edificio: Scuola Media “Don Orenco” Ubicazione: Via Coni Zugna, 2B	Modello termocamera: FLIR B620 Data immagine: 05/12/2017 Emissività: 0,86 Temperatura atmosferica: 18,20°C UR: 52,60% Distanza oggetto: 3m	
Immagine termografica IR_45584

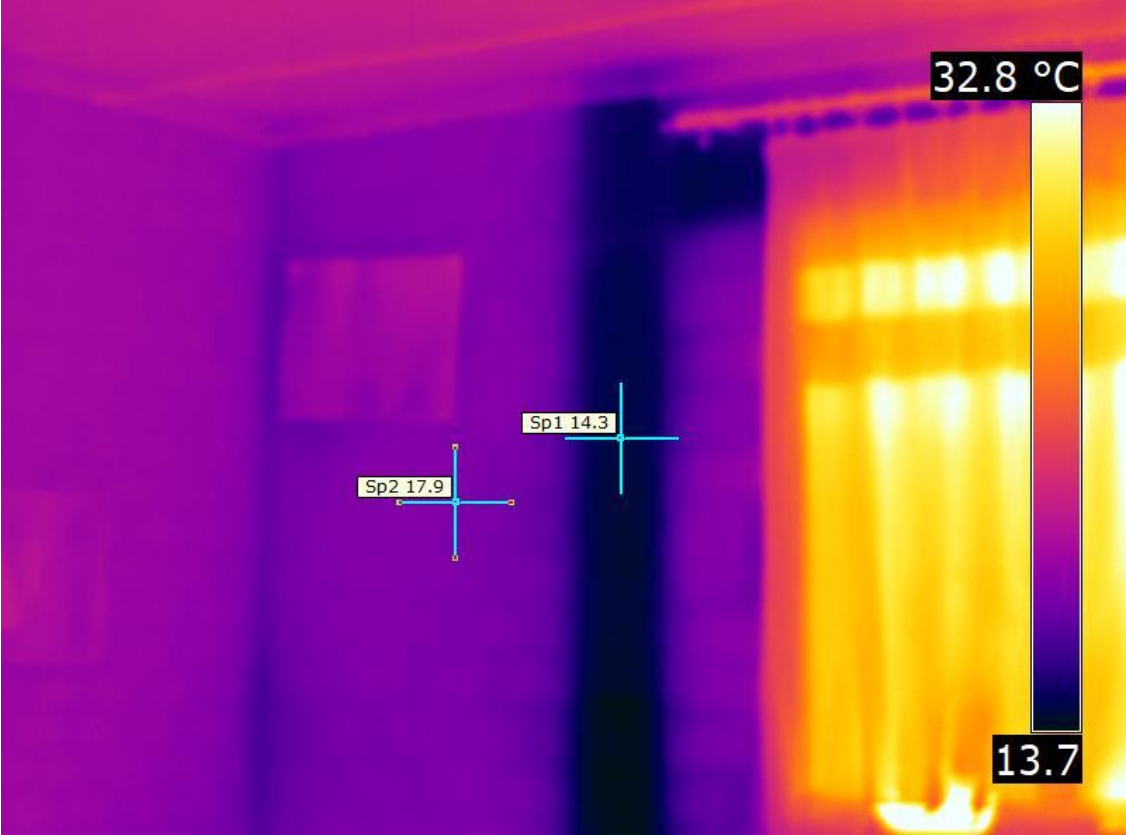
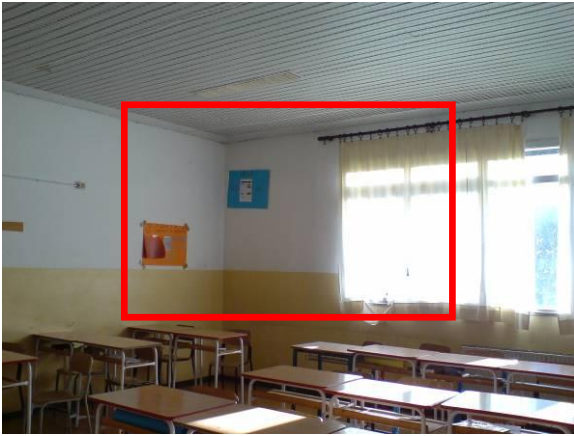
TERMOGRAFIA		INTERNO
Localizzazione	Dati tecnici	
Edificio: Scuola Media “Don Orengo” Ubicazione: Via Coni Zugna, 2B	Modello termocamera: FLIR B620 Data immagine: 05/12/2017 Emissività: 0,86 Temperatura atmosferica: 18,20°C UR: 52,60% Distanza oggetto: 3m	
Immagine termografica IR_45586

Immagine visibile DC_45587

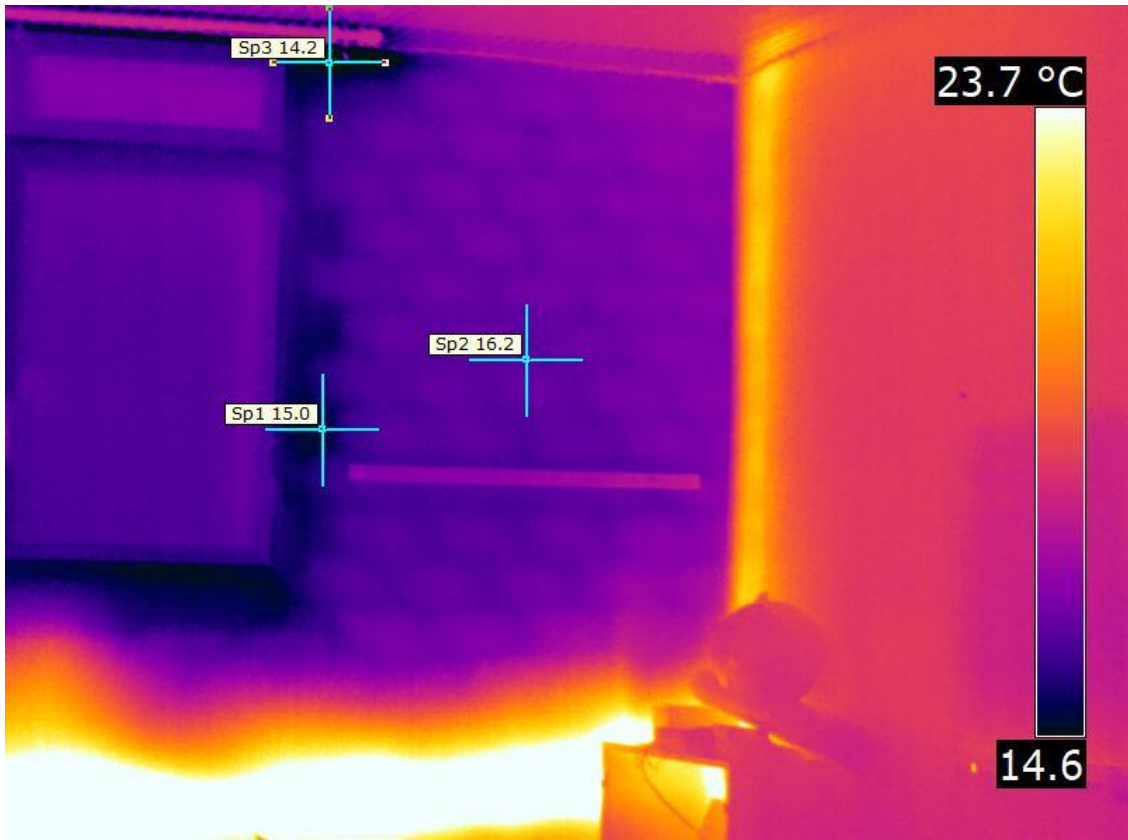
TERMOGRAFIA		INTERNO
Localizzazione	Dati tecnici	
Edificio: Scuola Media “Don Orenco” Ubicazione: Via Coni Zugna, 2B	Modello termocamera: FLIR B620 Data immagine: 05/12/2017 Emissività: 0,86 Temperatura atmosferica: 18,20°C UR: 52,60% Distanza oggetto: 3m	
Immagine termografica IR_45588

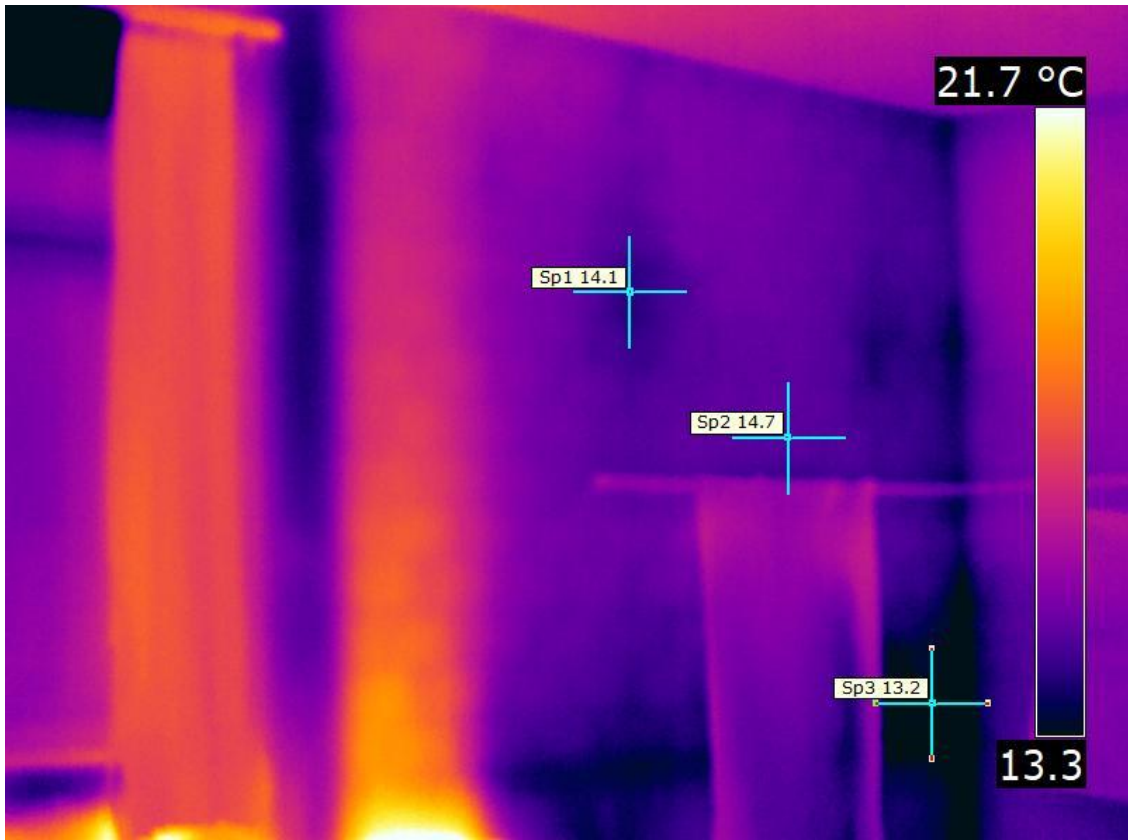
TERMOGRAFIA		INTERNO
Localizzazione	Dati tecnici	
Edificio: Scuola Media “Don Orenco” Ubicazione: Via Coni Zugna, 2B	Modello termocamera: FLIR B620 Data immagine: 05/12/2017 Emissività: 0,86 Temperatura atmosferica: 18,20°C UR: 52,60% Distanza oggetto: 3m	
Immagine termografica IR_45590

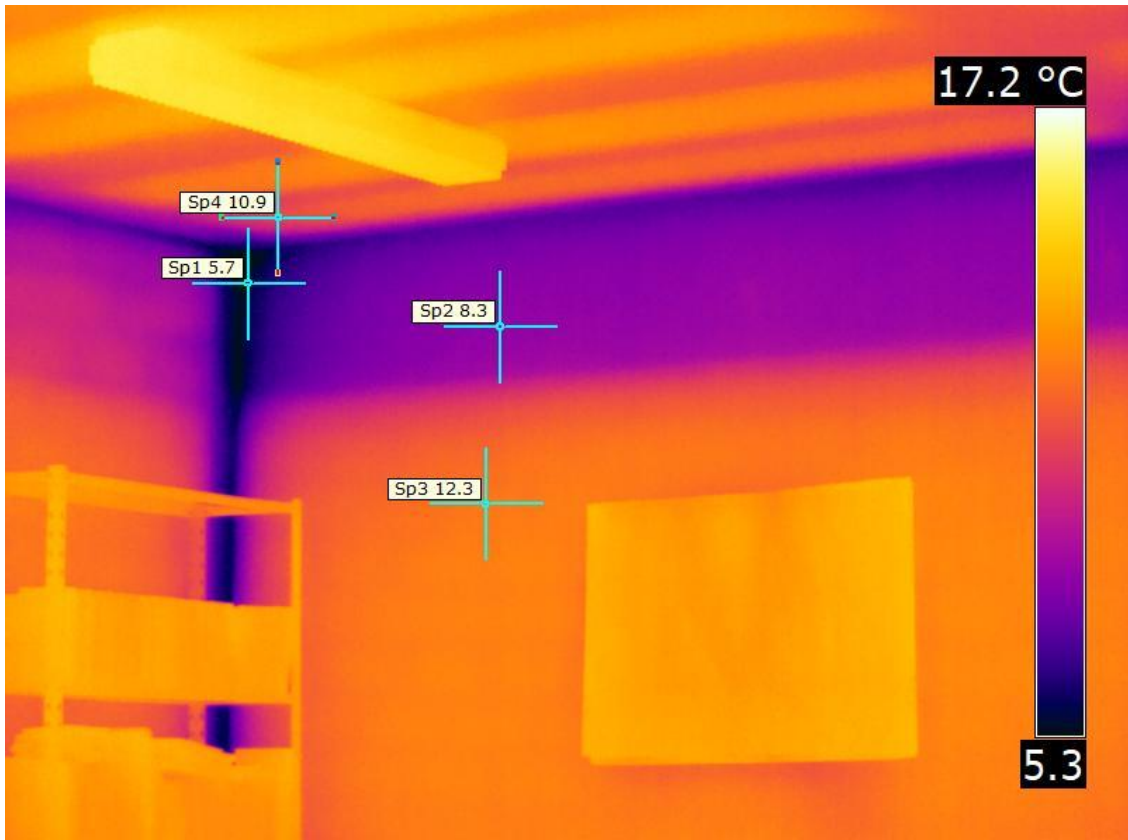
TERMOGRAFIA		INTERNO
Localizzazione	Dati tecnici	
Edificio: Scuola Media “Don Orenco” Ubicazione: Via Coni Zugna, 2B	Modello termocamera: FLIR B620 Data immagine: 05/12/2017 Emissività: 0,86 Temperatura atmosferica: 18,20°C UR: 52,60% Distanza oggetto: 3m	
Immagine termografica IR_45592

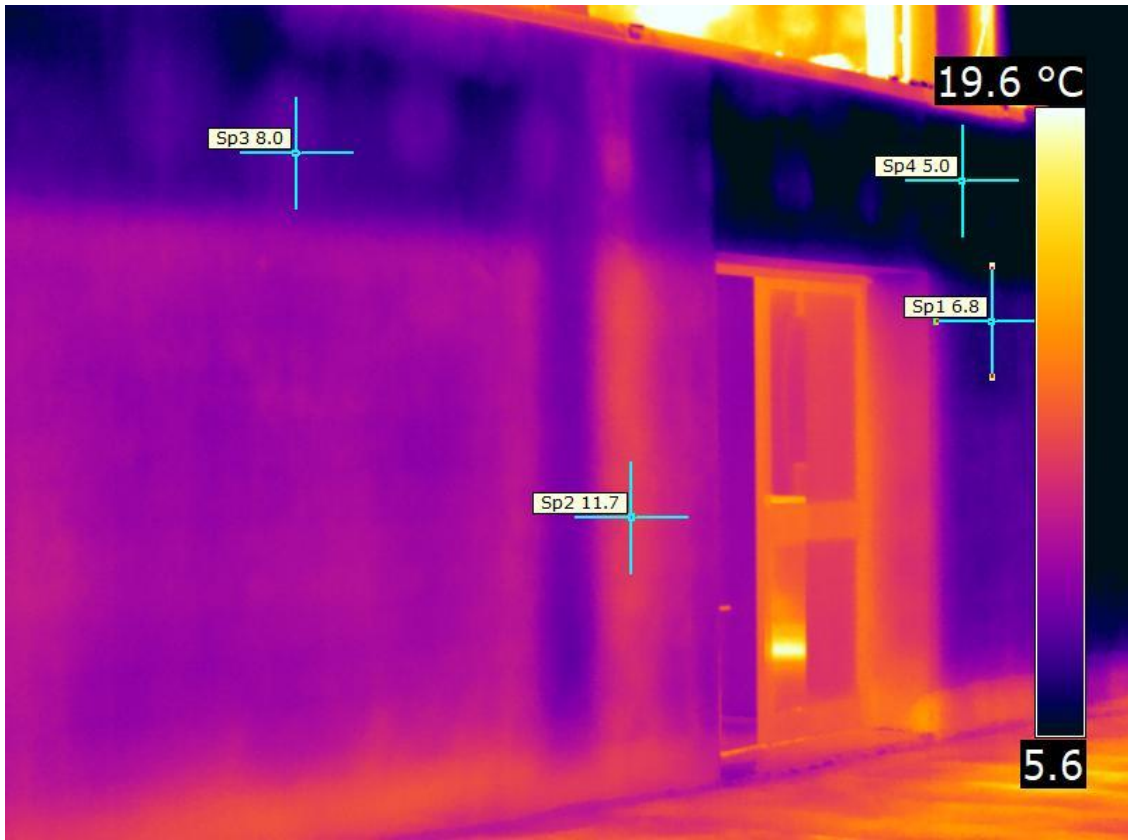
TERMOGRAFIA		INTERNO
Localizzazione	Dati tecnici	
Edificio: Scuola Media “Don Orenco” Ubicazione: Via Coni Zugna, 2B	Modello termocamera: FLIR B620 Data immagine: 05/12/2017 Emissività: 0,86 Temperatura atmosferica: 18,20°C UR: 52,60% Distanza oggetto: 3m	
Immagine termografica IR_45594
