Scuola media “DON ORENGO” e PISCINA Comunale E1267

ALLEGATO C_REPORT DI INDAGINE TERMOGRAFICA

FONDO KYOTO - SCUOLA 3

Luglio/2018

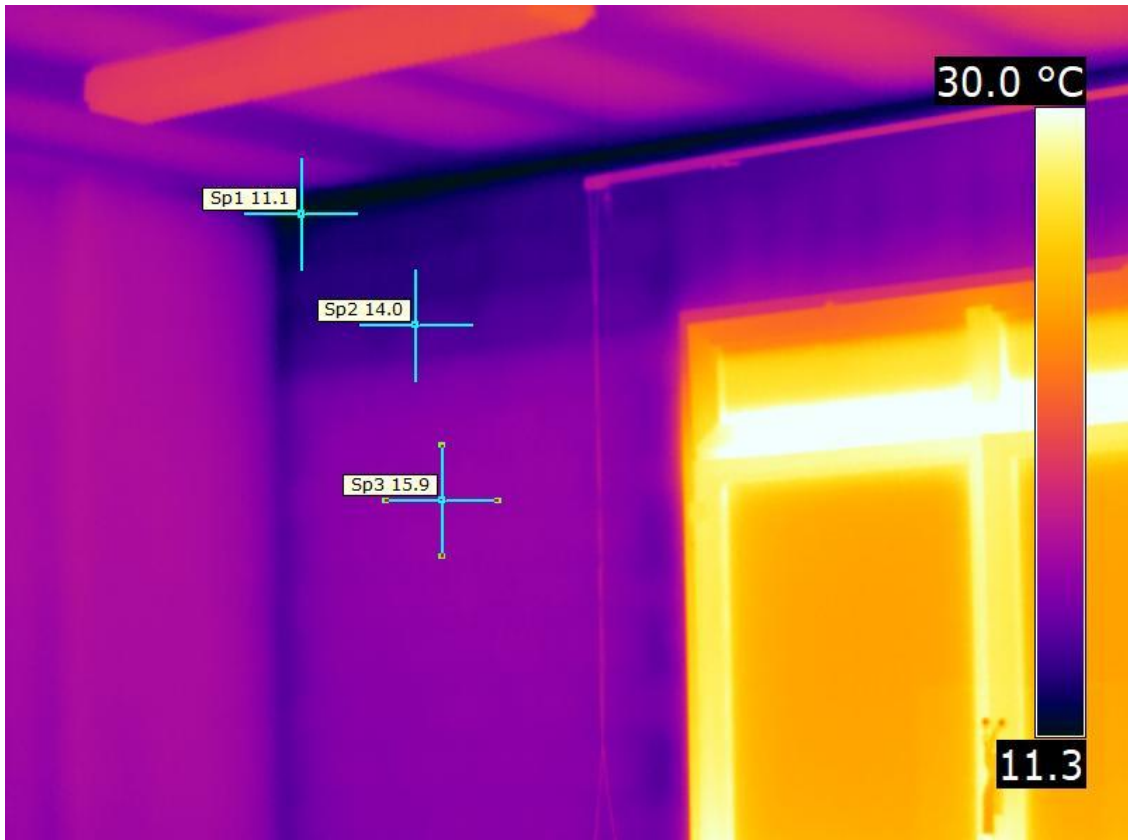
TERMOGRAFIA		INTERNO
Localizzazione	Dati tecnici	
Edificio: Scuola Media “Don Orenco” Ubicazione: Via Coni Zugna, 2B	Modello termocamera: FLIR B620 Data immagine: 05/12/2017 Emissività: 0,86 Temperatura atmosferica: 18,20°C UR: 52,60% Distanza oggetto: 3m	
Immagine termografica IR_45596

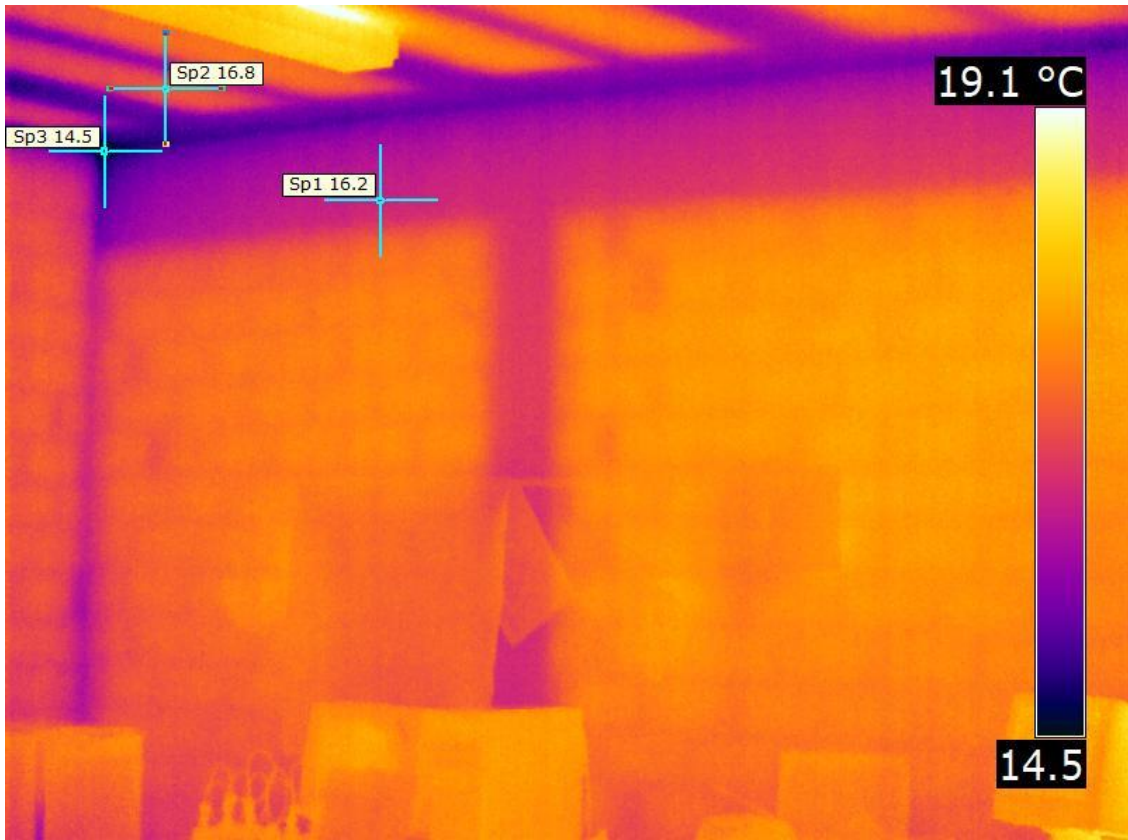
TERMOGRAFIA		INTERNO
Localizzazione	Dati tecnici	
Edificio: Scuola Media “Don Orenco” Ubicazione: Via Coni Zugna, 2B	Modello termocamera: FLIR B620 Data immagine: 05/12/2017 Emissività: 0,86 Temperatura atmosferica: 18,20°C UR: 52,60% Distanza oggetto: 3m	
Immagine termografica IR_45598

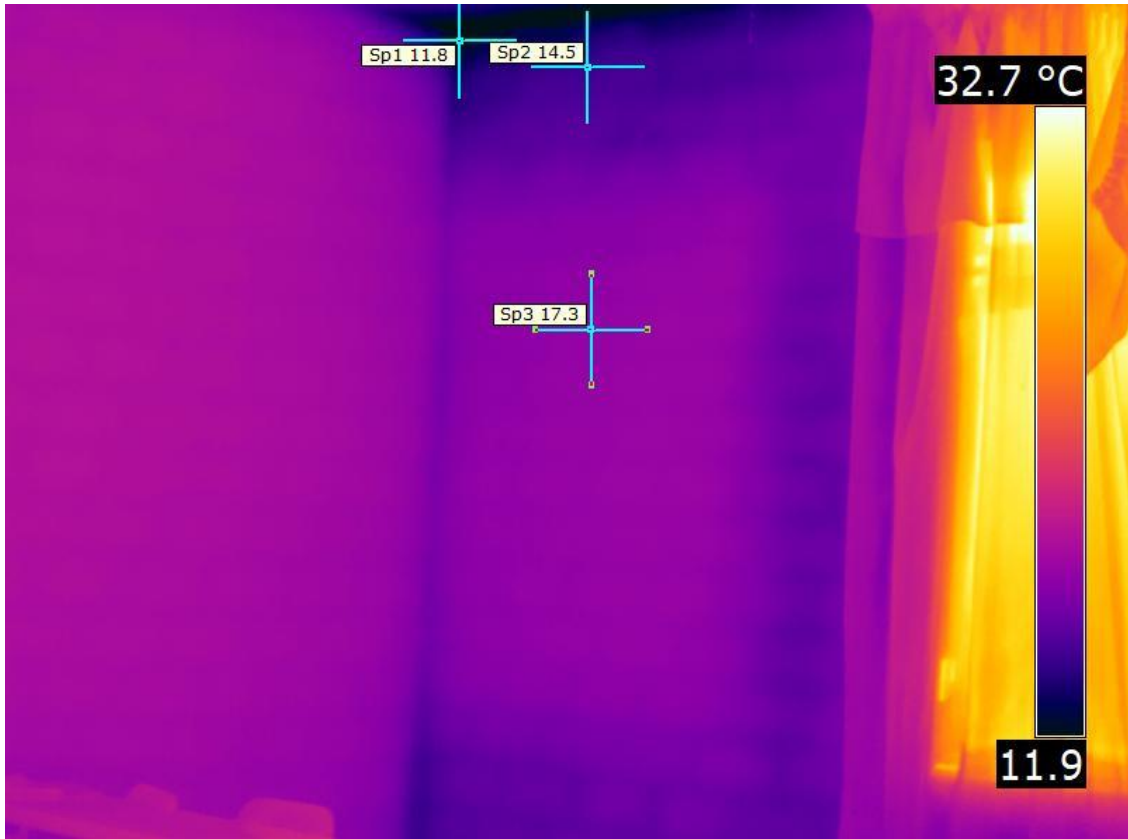
TERMOGRAFIA		INTERNO
Localizzazione	Dati tecnici	
Edificio: Scuola Media “Don Orengo” Ubicazione: Via Coni Zugna, 2B	Modello termocamera: FLIR B620 Data immagine: 05/12/2017 Emissività: 0,86 Temperatura atmosferica: 18,20°C UR: 52,60% Distanza oggetto: 3m	
Immagine termografica IR_45600

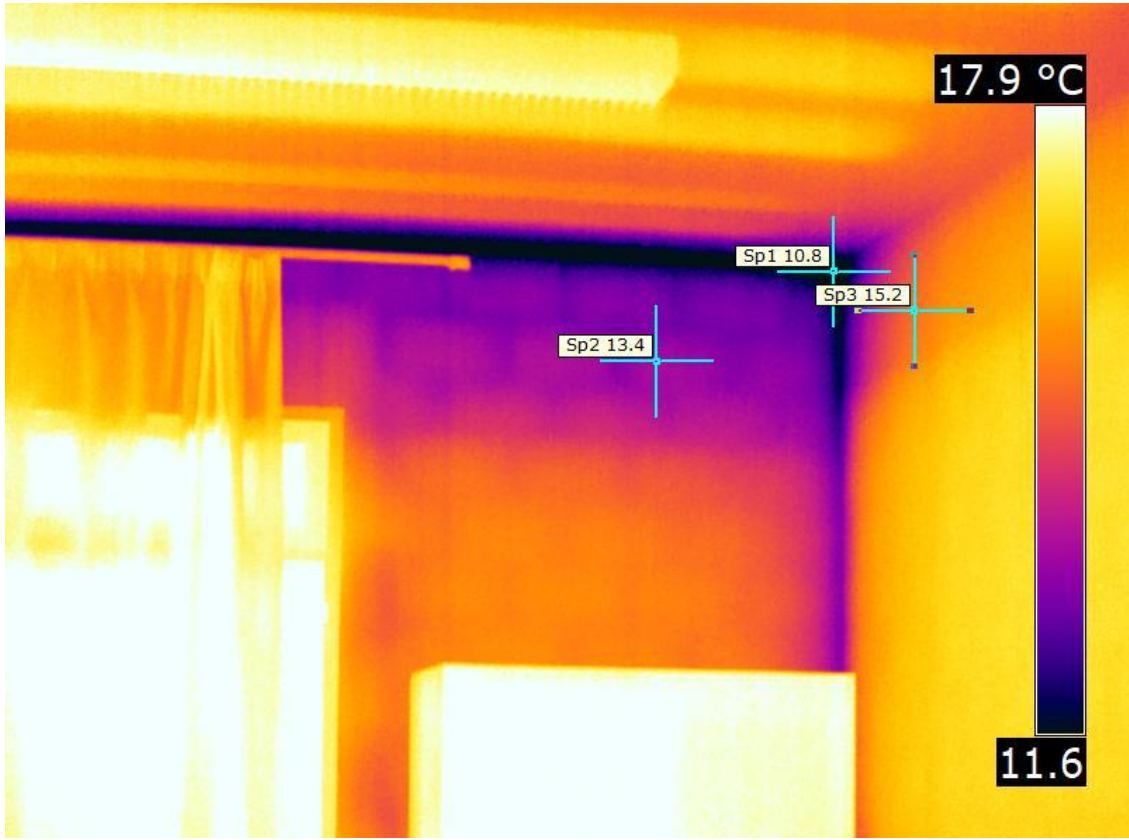
TERMOGRAFIA		INTERNO
Localizzazione	Dati tecnici	
Edificio: Scuola Media “Don Orenco” Ubicazione: Via Coni Zugna, 2B	Modello termocamera: FLIR B620 Data immagine: 05/12/2017 Emissività: 0,86 Temperatura atmosferica: 18,20°C UR: 52,60% Distanza oggetto: 3m	
Immagine termografica IR_45602

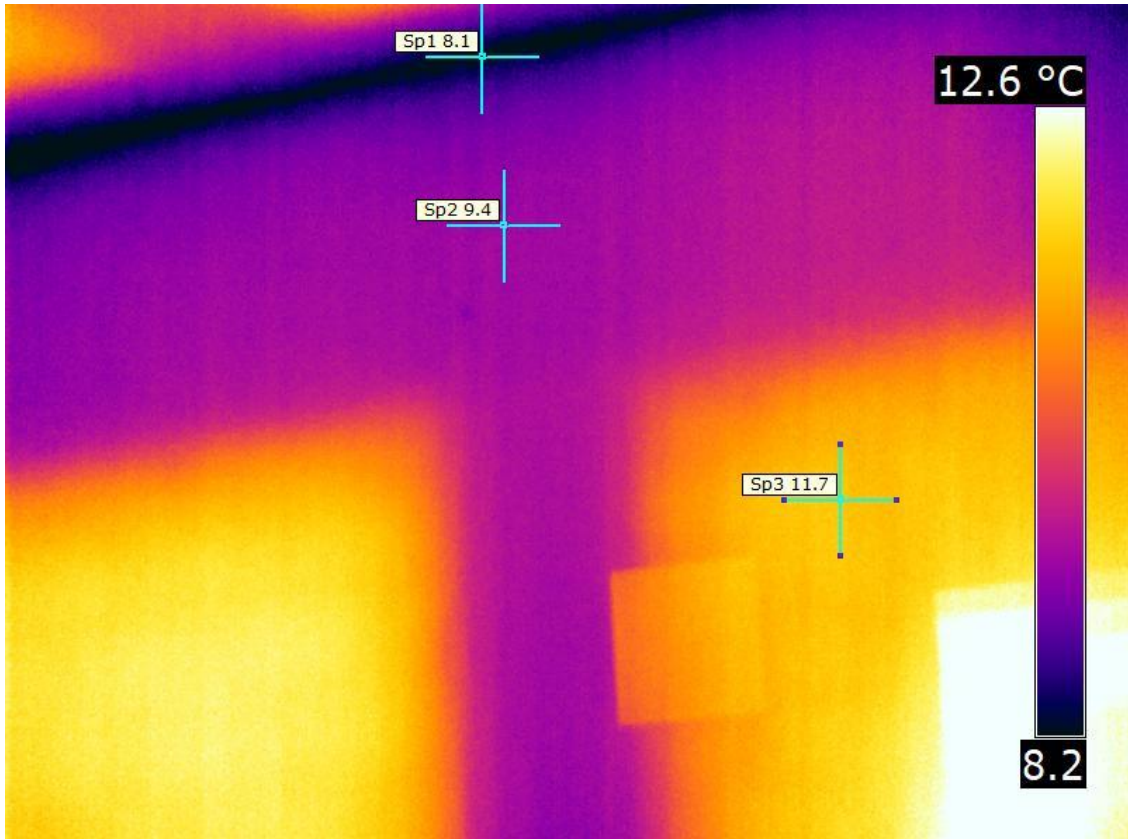
TERMOGRAFIA		INTERNO
Localizzazione	Dati tecnici	
Edificio: Scuola Media “Don Orenco” Ubicazione: Via Coni Zugna, 2B	Modello termocamera: FLIR B620 Data immagine: 05/12/2017 Emissività: 0,86 Temperatura atmosferica: 18,20°C UR: 52,60% Distanza oggetto: 3m	
Immagine termografica IR_45604

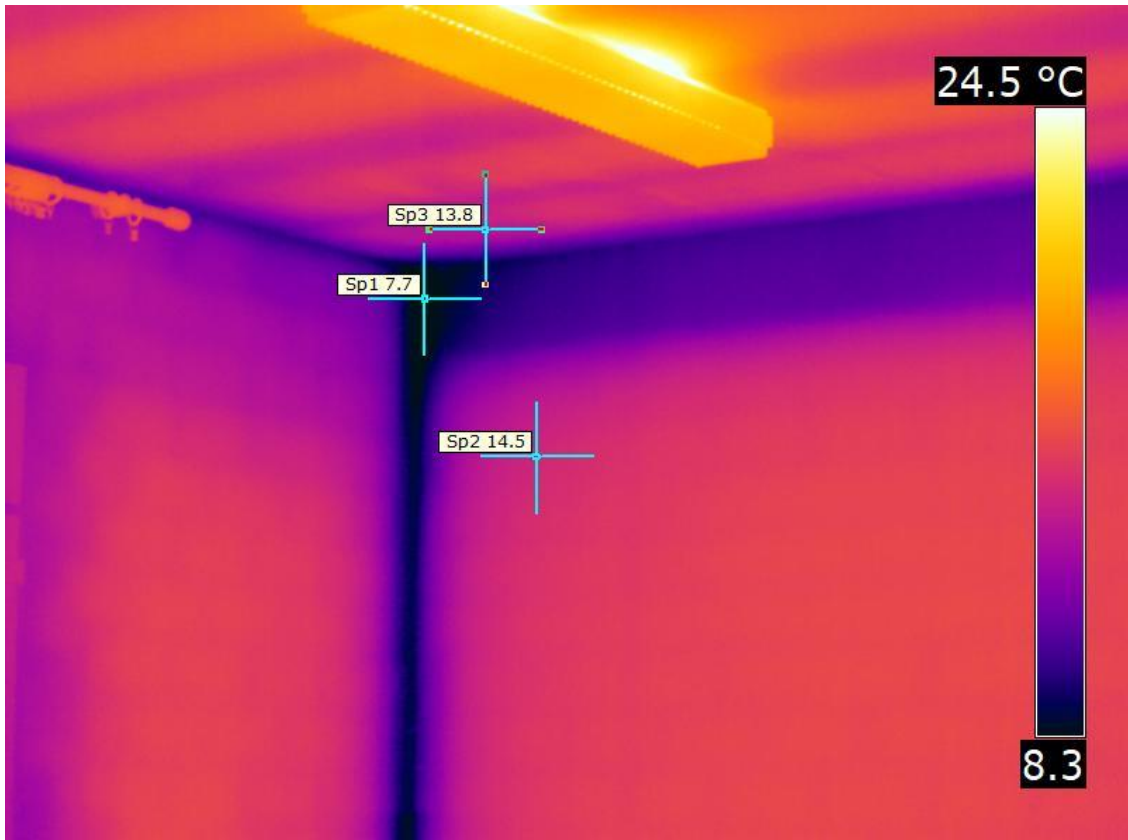
TERMOGRAFIA		INTERNO
Localizzazione	Dati tecnici	
Edificio: Scuola Media “Don Orenco” Ubicazione: Via Coni Zugna, 2B	Modello termocamera: FLIR B620 Data immagine: 05/12/2017 Emissività: 0,86 Temperatura atmosferica: 18,20°C UR: 52,60% Distanza oggetto: 3m	
Immagine termografica IR_45606

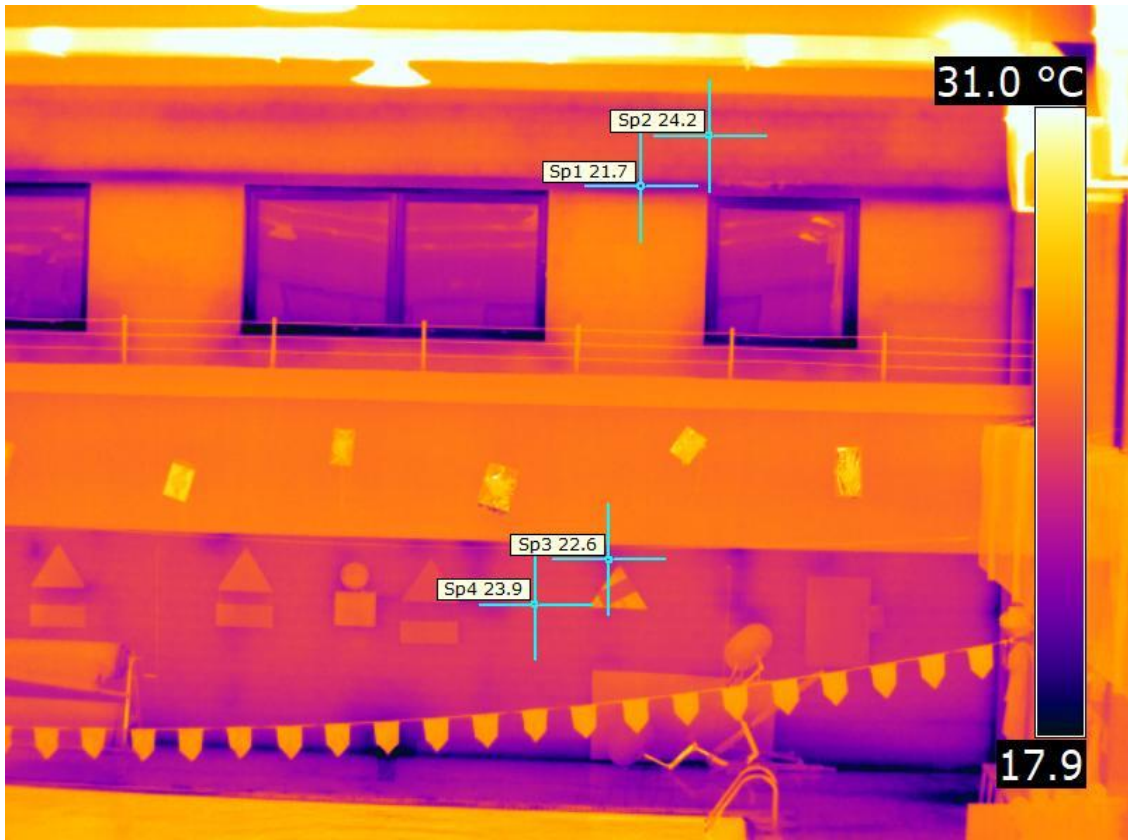
TERMOGRAFIA		INTERNO
Localizzazione	Dati tecnici	
Edificio: Piscina comunale Ubicazione: Via Coni Zugna, 2B	Modello termocamera: FLIR B620 Data immagine: 05/12/2017 Emissività: 0,86 Temperatura atmosferica: 18,20°C UR: 52,60% Distanza oggetto: 20m	
Immagine termografica IR_45608

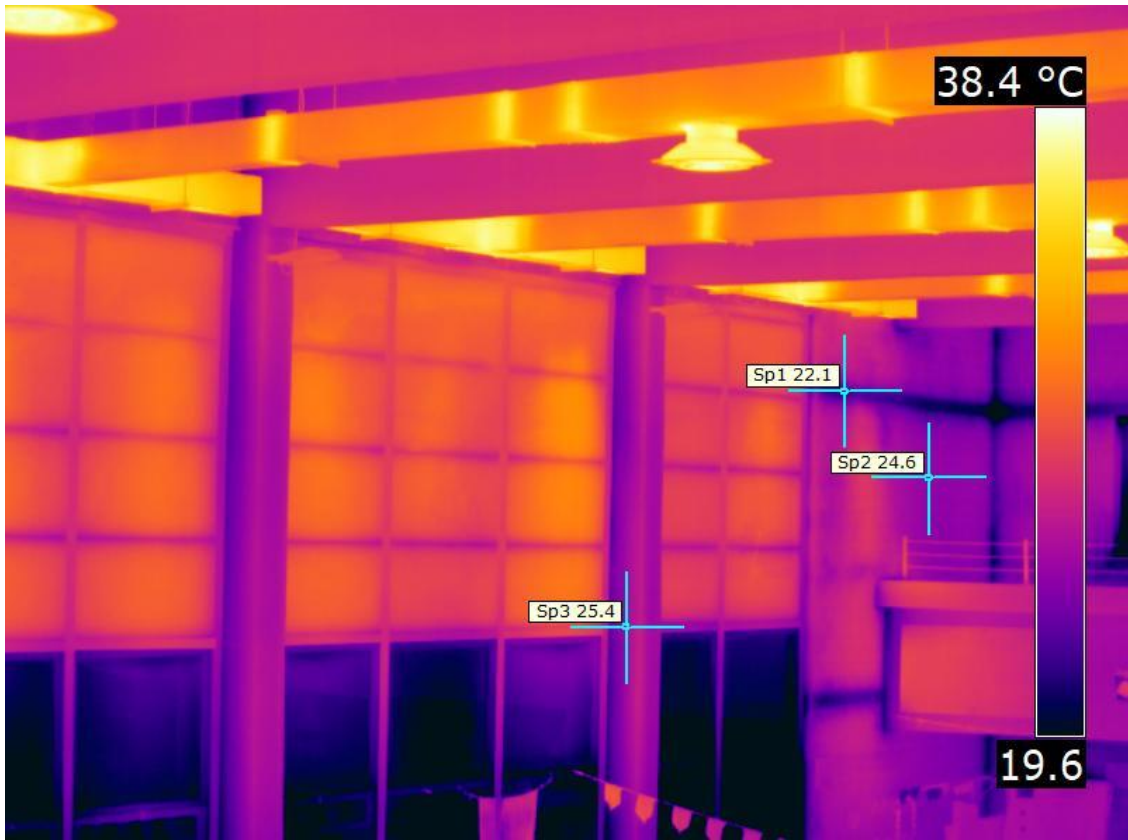
TERMOGRAFIA		INTERNO
Localizzazione	Dati tecnici	
Edificio: Piscina comunale Ubicazione: Via Coni Zugna, 2B	Modello termocamera: FLIR B620 Data immagine: 05/12/2017 Emissività: 0,86 Temperatura atmosferica: 18,20°C UR: 52,60% Distanza oggetto: 20m	
Immagine termografica IR_45610

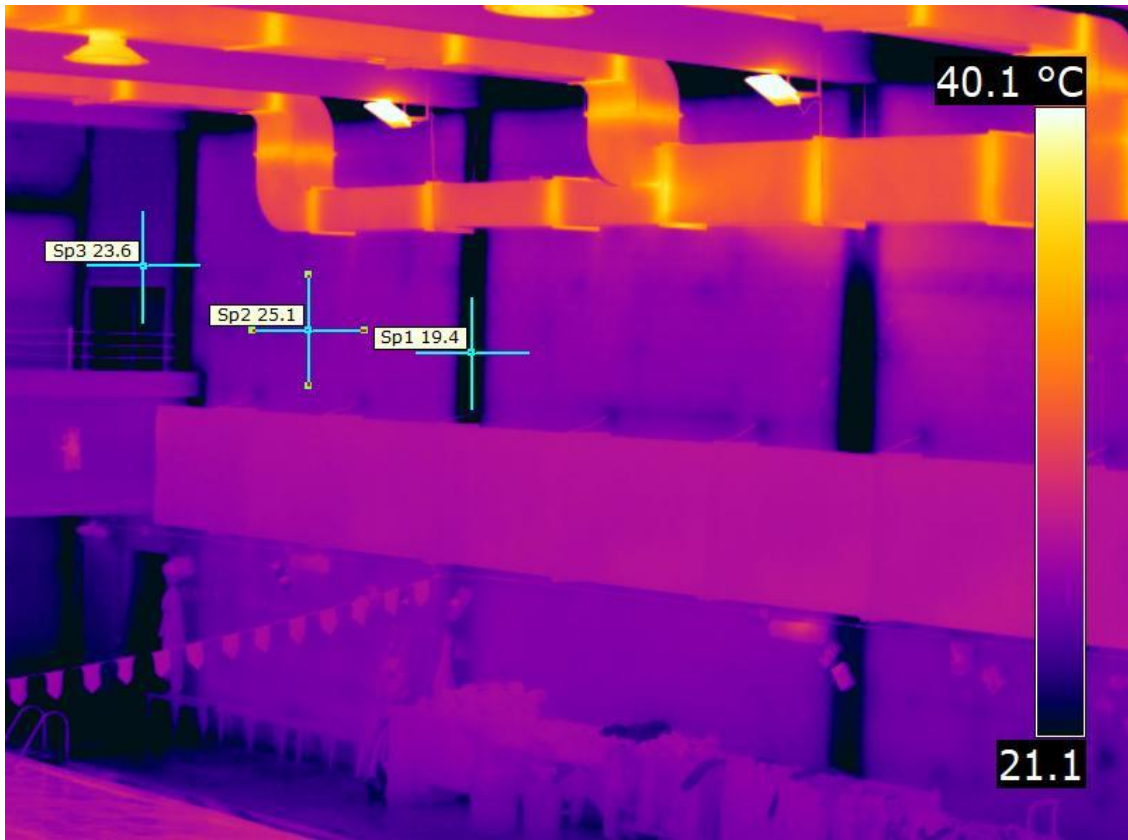
TERMOGRAFIA		INTERNO
Localizzazione	Dati tecnici	
Edificio: Piscina comunale Ubicazione: Via Coni Zugna, 2B	Modello termocamera: FLIR B620 Data immagine: 05/12/2017 Emissività: 0,86 Temperatura atmosferica: 18,20°C UR: 52,60% Distanza oggetto: 20m	
Immagine termografica IR_45612

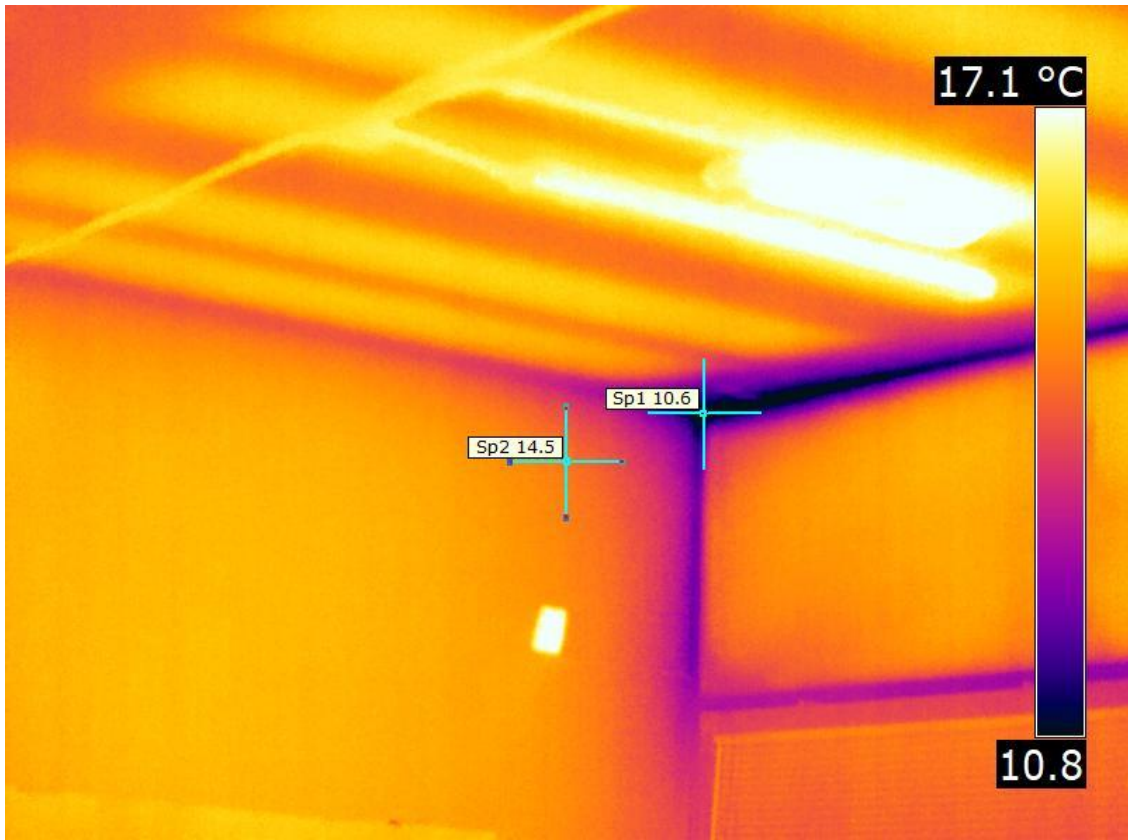
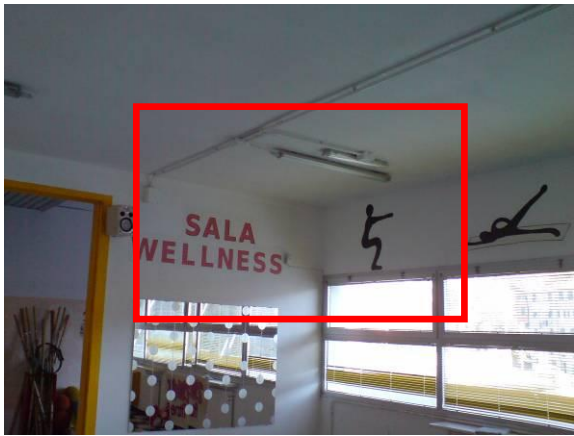
TERMOGRAFIA		INTERNO
Localizzazione	Dati tecnici	
Edificio: Piscina comunale Ubicazione: Via Coni Zugna, 2B	Modello termocamera: FLIR B620 Data immagine: 05/12/2017 Emissività: 0,86 Temperatura atmosferica: 18,20°C UR: 52,60% Distanza oggetto: 10m	
Immagine termografica IR_45616

Immagine visibile DC_45617
