Scuola media “P. GASLINI”

VIA BOLZANETO, 11

ALLEGATO C_REPORT DI INDAGINE TERMOGRAFICA

FONDO KYOTO - SCUOLA 3

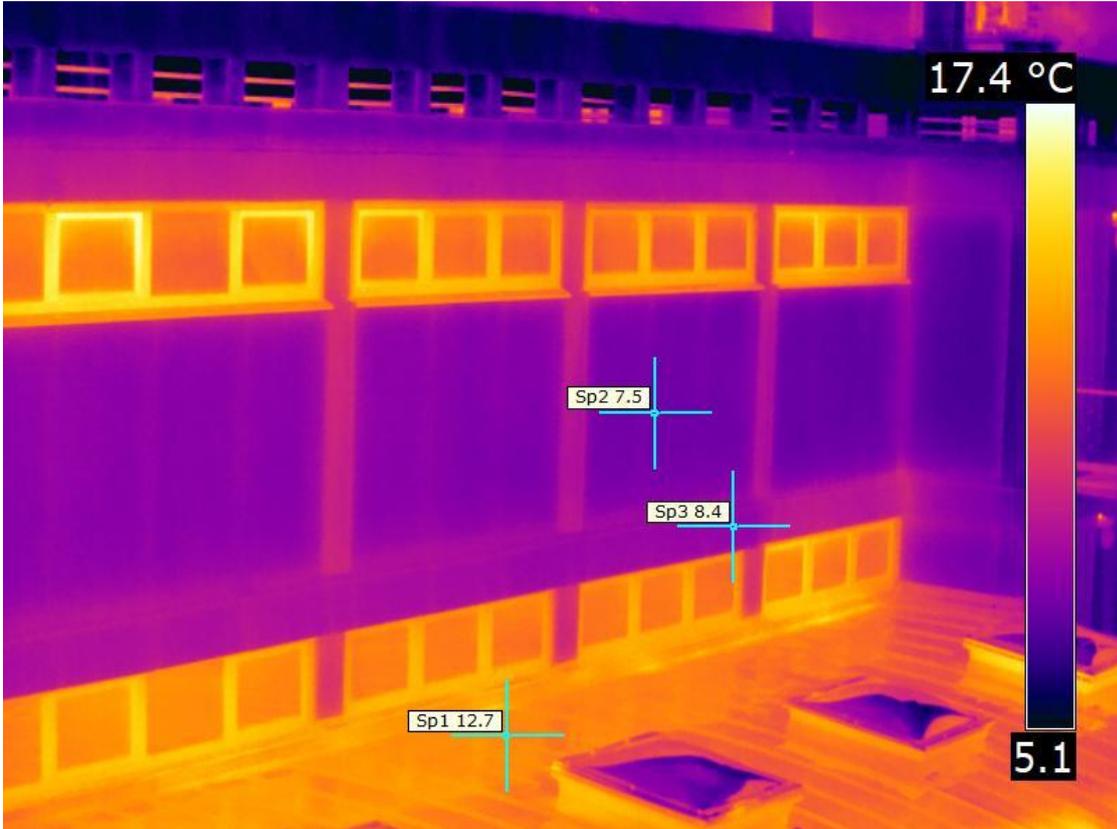
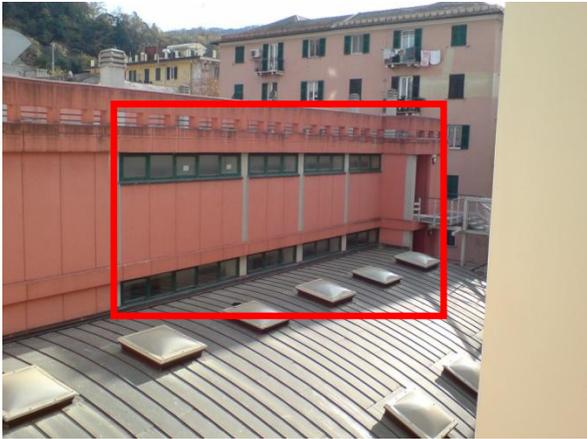
TERMOGRAFIA 01		ESTERNO
Localizzazione	Dati tecnici	
Edificio: Scuola Media Gaslini Ubicazione: Via Bolzaneto 11, Genova	Modello termocamera: FLIR B620 Data immagine: 20/11/2017 Emissività: 0,86 Temperatura atmosferica: 10,06°C UR: 57,54 % Distanza oggetto: 20m	
Immagine termografica IR_44550

Immagine visibile DC_44551

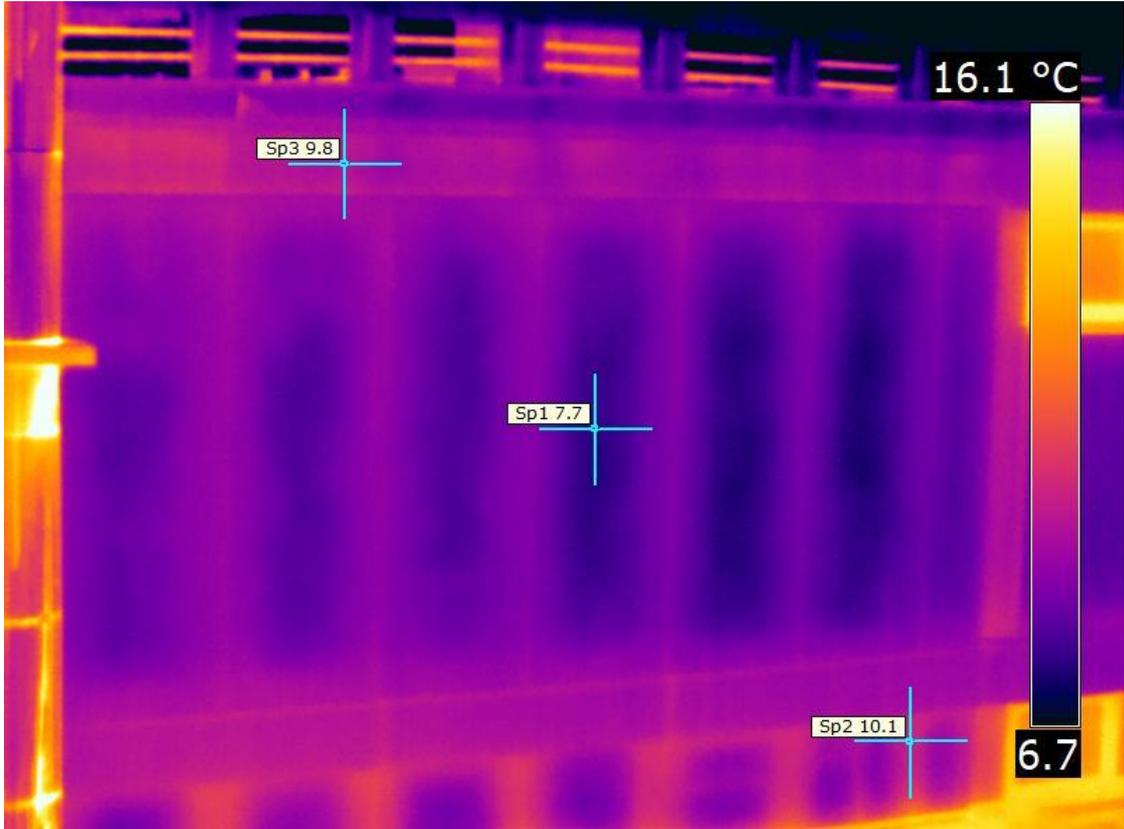
TERMOGRAFIA 02		ESTERNO
Localizzazione	Dati tecnici	
Edificio: Scuola Media Gaslini Ubicazione: Via Bolzaneto 11, Genova	Modello termocamera: FLIR B620 Data immagine: 20/11/2017 Emissività: 0,86 Temperatura atmosferica: 10,06°C UR: 57,54 % Distanza oggetto: 20m	
Immagine termografica IR_44552

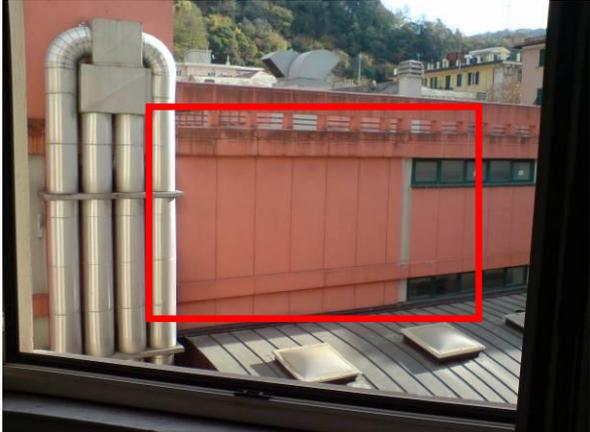
Immagine visibile DC_44553

TERMOGRAFIA 03		ESTERNO
Localizzazione	Dati tecnici	
Edificio: Scuola Media Gaslini Ubicazione: Via Bolzaneto 11, Genova	Modello termocamera: FLIR B620 Data immagine: 20/11/2017 Emissività: 0,86 Temperatura atmosferica: 10,06°C UR: 57,54 % Distanza oggetto: 20m	
Immagine termografica IR_44554

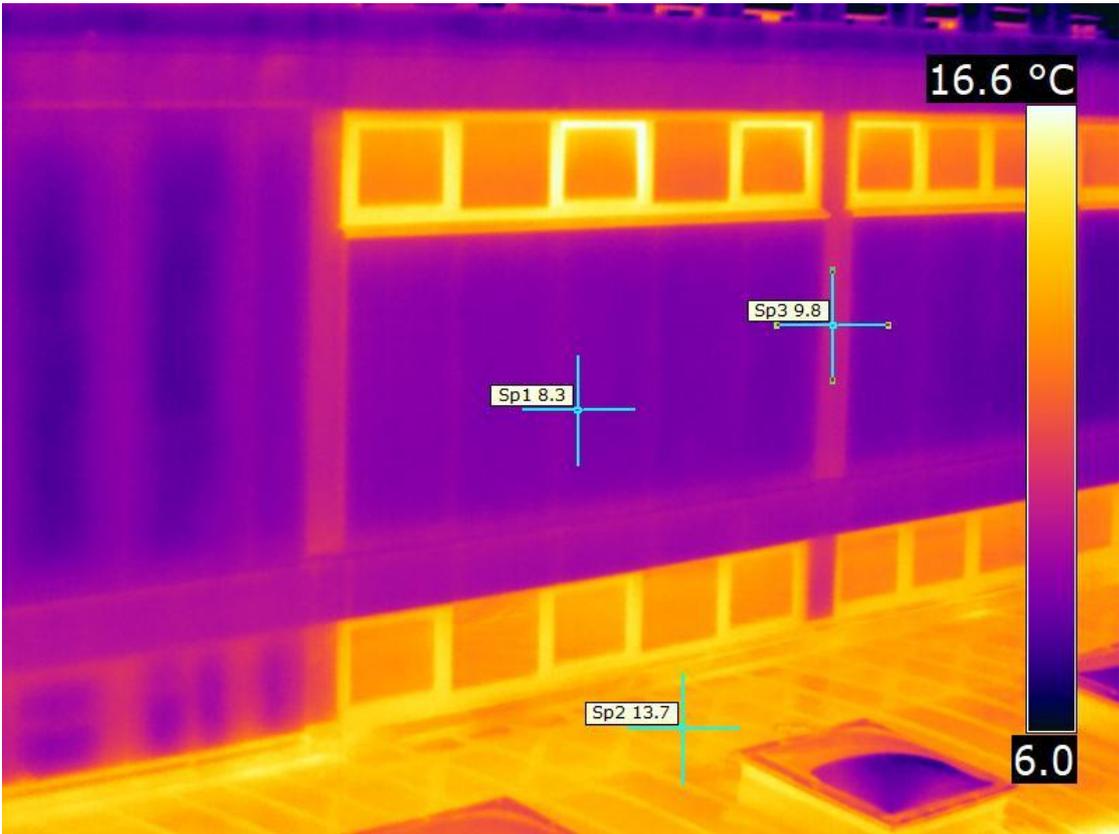
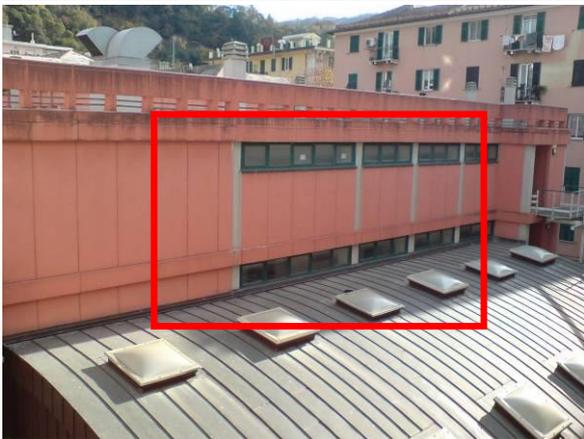
Immagine visibile DC_44555

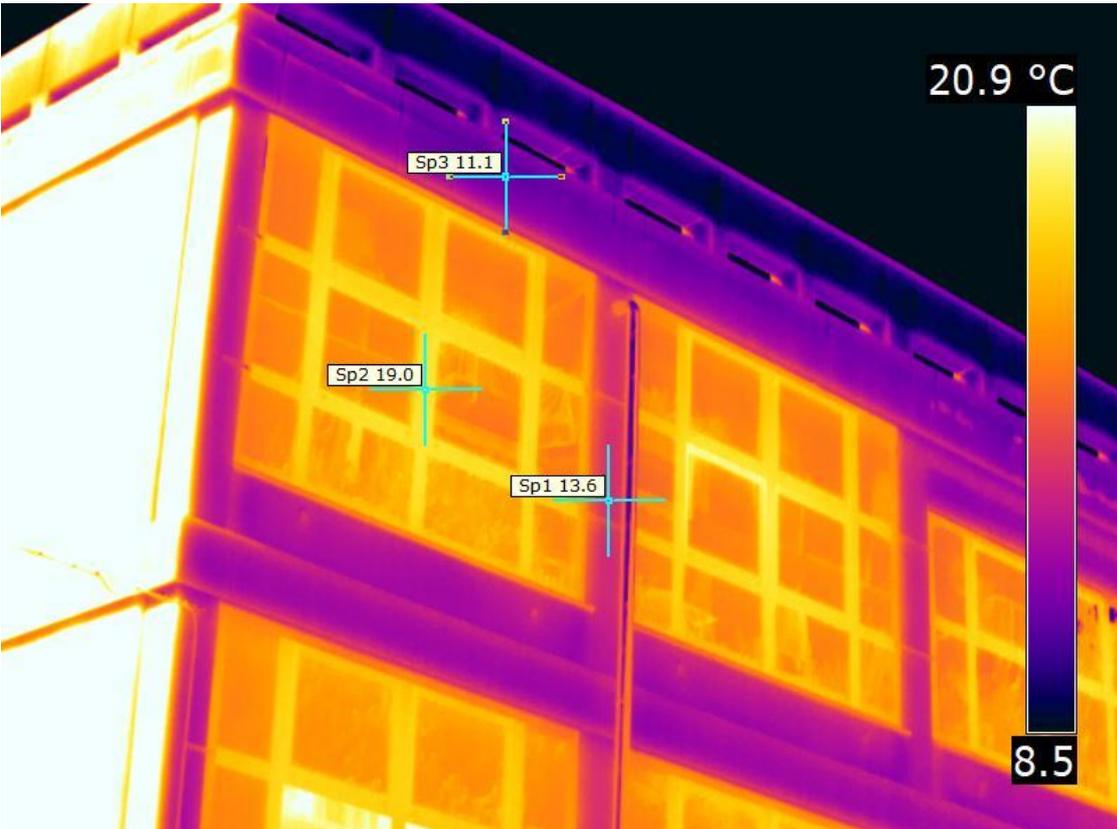
TERMOGRAFIA 04		ESTERNO
Localizzazione	Dati tecnici	
Edificio: Scuola Media Gaslini Ubicazione: Via Bolzaneto 11, Genova	Modello termocamera: FLIR B620 Data immagine: 20/11/2017 Emissività: 0,86 Temperatura atmosferica: 10,06°C UR: 57,54 % Distanza oggetto: 20m	
Immagine termografica IR_44576

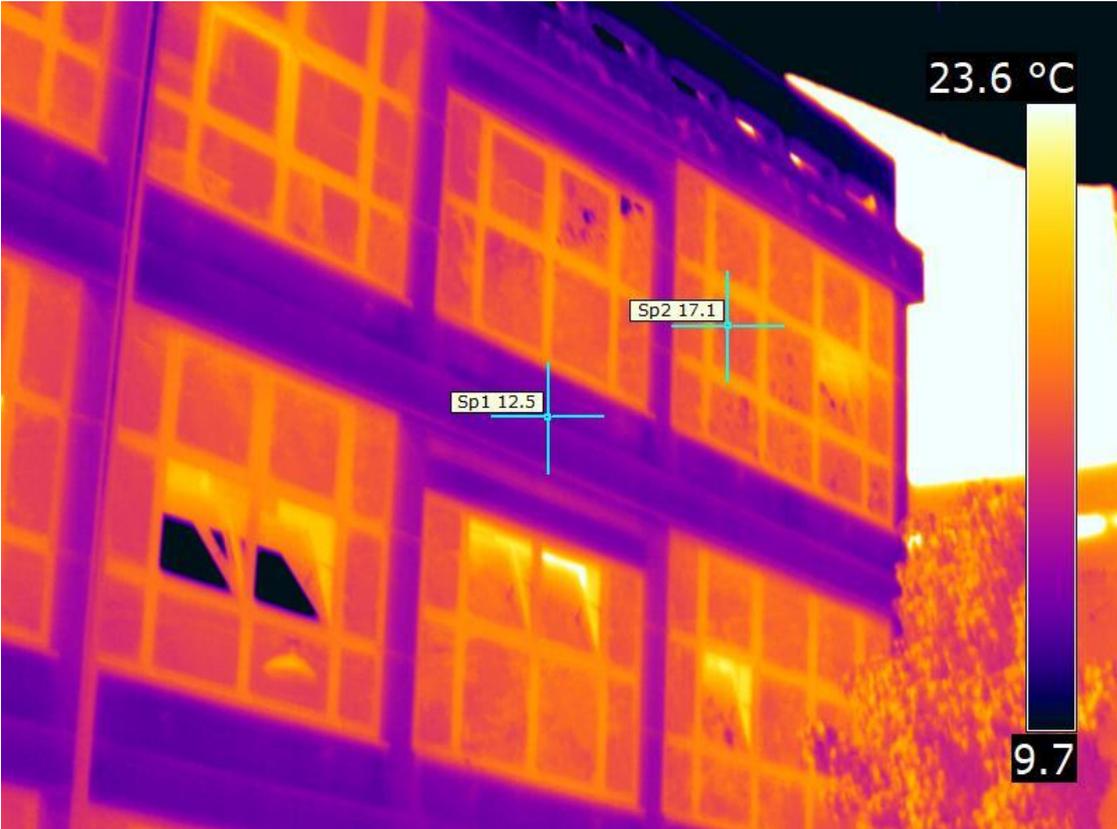
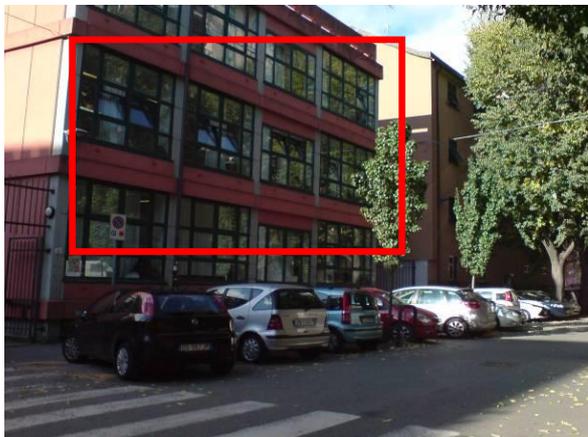
TERMOGRAFIA 05		ESTERNO
Localizzazione	Dati tecnici	
Edificio: Scuola Media Gaslini Ubicazione: Via Bolzaneto 11, Genova	Modello termocamera: FLIR B620 Data immagine: 20/11/2017 Emissività: 0,86 Temperatura atmosferica: 10,06°C UR: 57,54 % Distanza oggetto: 20m	
Immagine termografica IR_44578

Immagine visibile DC_44579

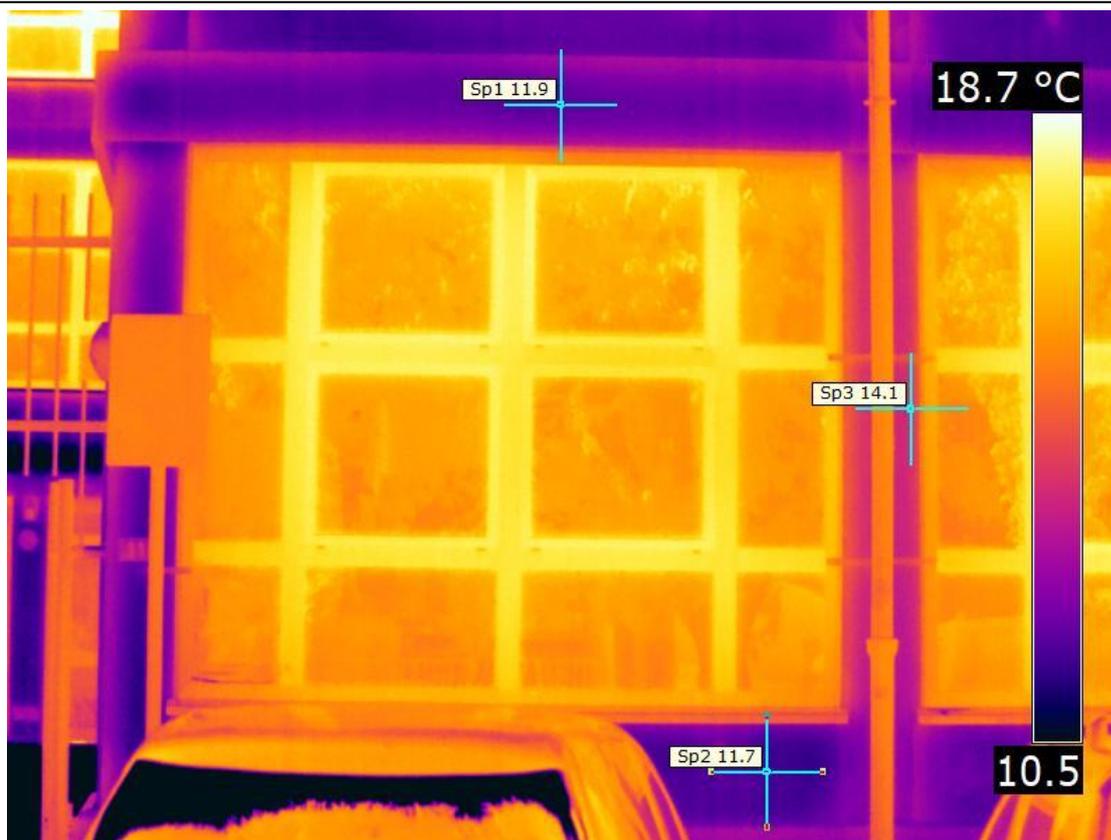
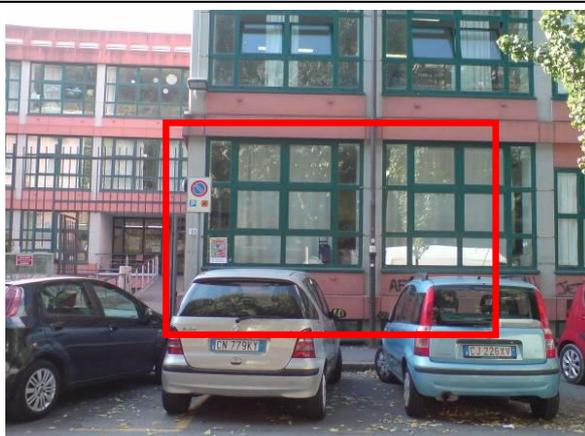
Immagine termografica IR_44580

TERMOGRAFIA 06		ESTERNO
Localizzazione		Dati tecnici
Edificio: Scuola Media Gaslini Ubicazione: Via Bolzaneto 11, Genova		Modello termocamera: FLIR B620 Data immagine: 20/11/2017 Emissività: 0,86 Temperatura atmosferica: 10,06°C UR: 57,54 % Distanza oggetto: 10m

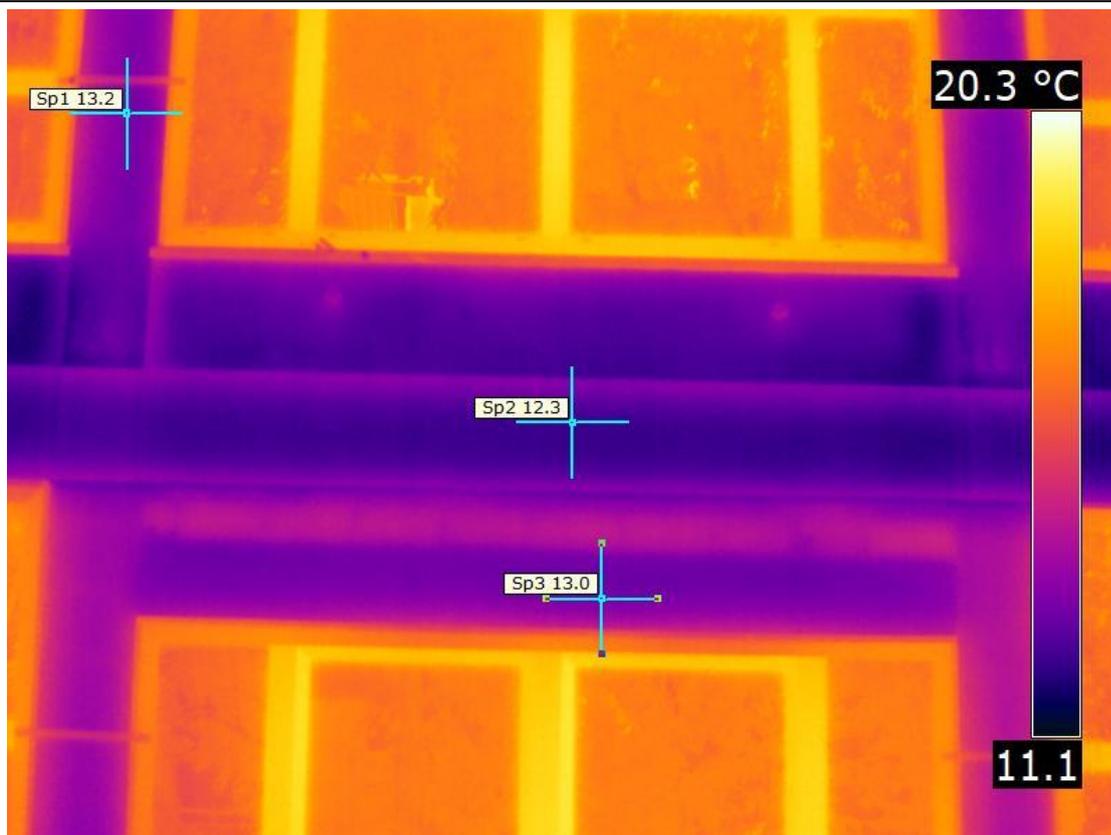
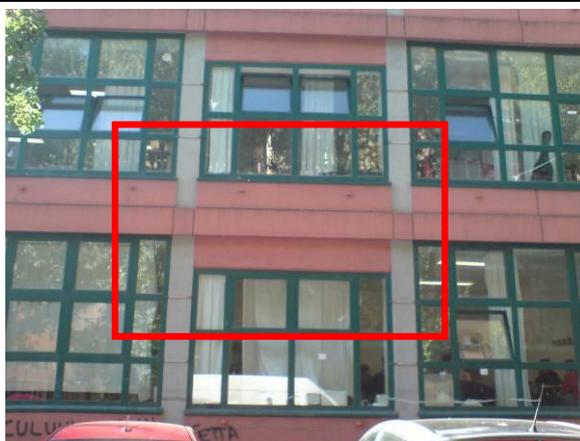
Immagine termografica IR_44582

TERMOGRAFIA 07		ESTERNO
Localizzazione		Dati tecnici
Edificio: Scuola Media Gaslini Ubicazione: Via Bolzaneto 11, Genova		Modello termocamera: FLIR B620 Data immagine: 20/11/2017 Emissività: 0,86 Temperatura atmosferica: 10,06°C UR: 57,54 % Distanza oggetto: 5m

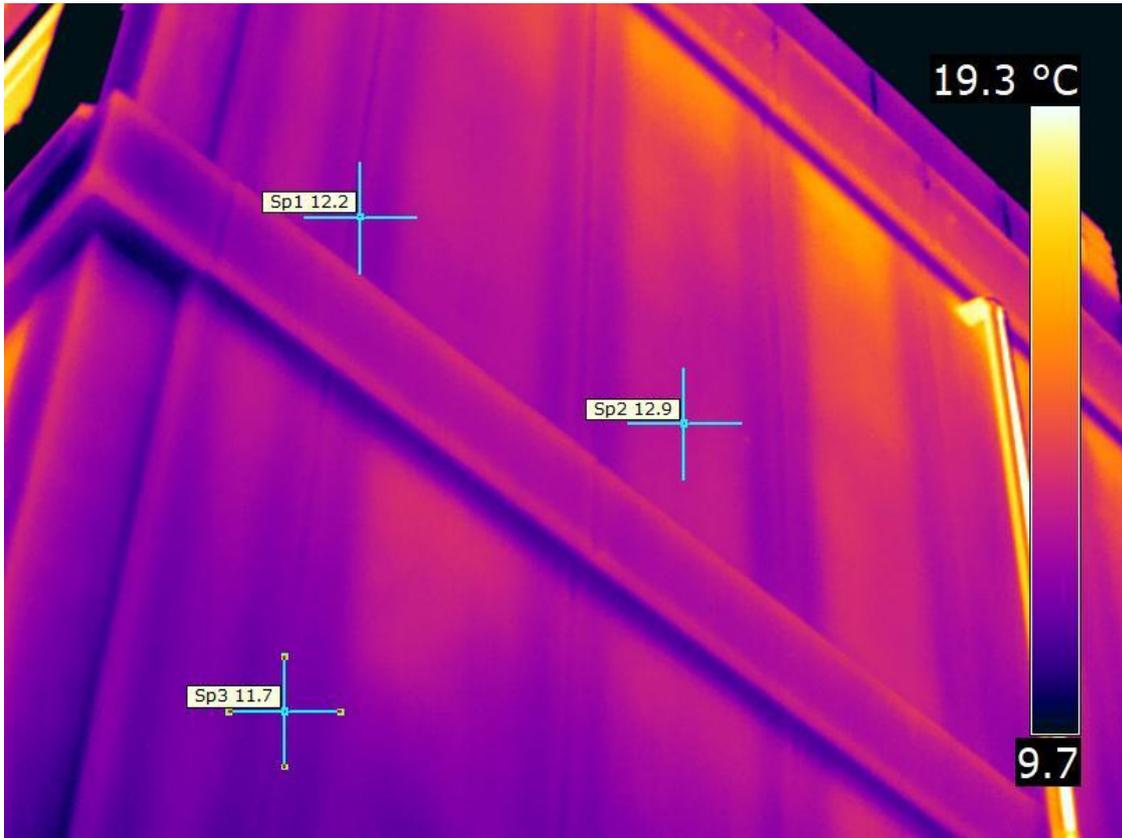
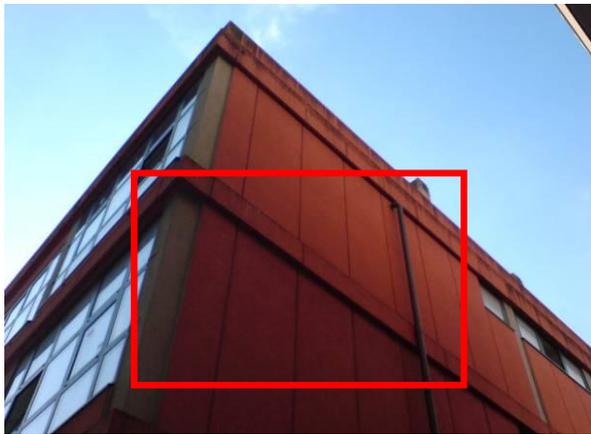
TERMOGRAFIA 08		ESTERNO
Localizzazione	Dati tecnici	
Edificio: Scuola Media Gaslini Ubicazione: Via Bolzaneto 11, Genova	Modello termocamera: FLIR B620 Data immagine: 20/11/2017 Emissività: 0,86 Temperatura atmosferica: 10,06°C UR: 57,54 % Distanza oggetto: 8m	
Immagine termografica IR_44584

Immagine visibile DC_44585

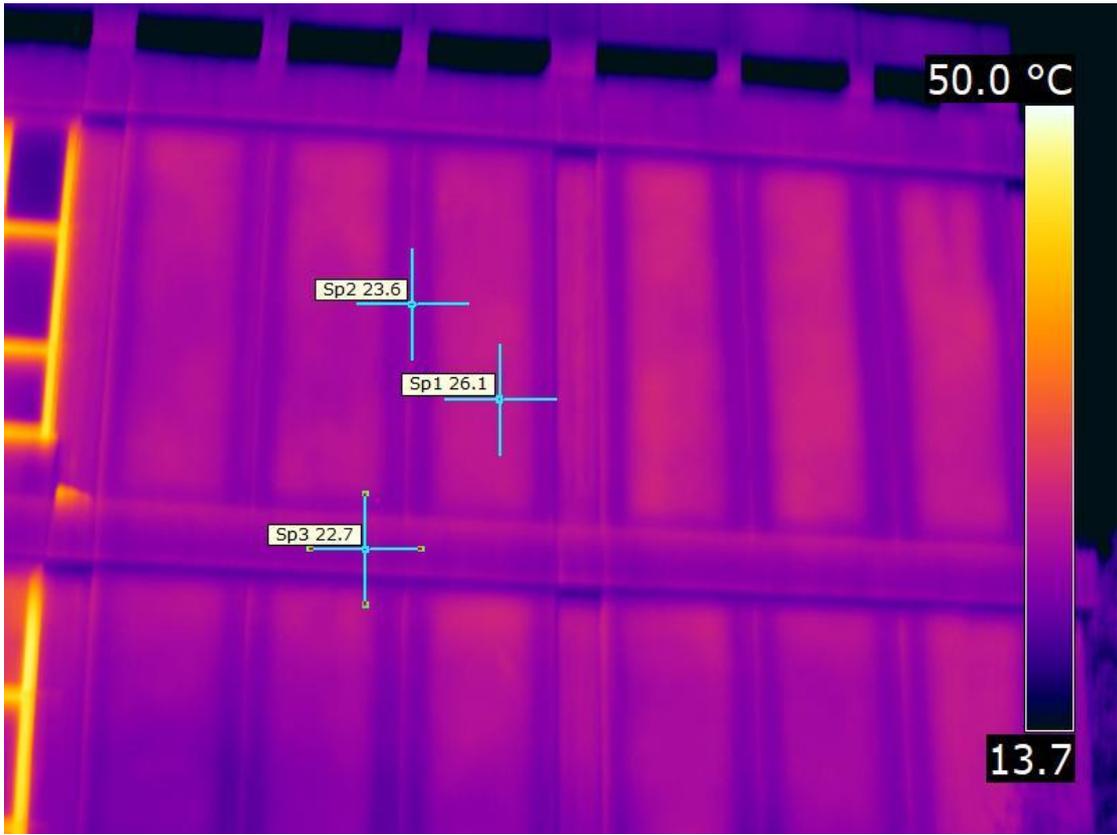
TERMOGRAFIA 09		ESTERNO
Localizzazione	Dati tecnici	
Edificio: Scuola Media Gaslini Ubicazione: Via Bolzaneto 11, Genova	Modello termocamera: FLIR B620 Data immagine: 20/11/2017 Emissività: 0,86 Temperatura atmosferica: 10,06°C UR: 57,54 % Distanza oggetto: 8m	
Immagine termografica IR_44586

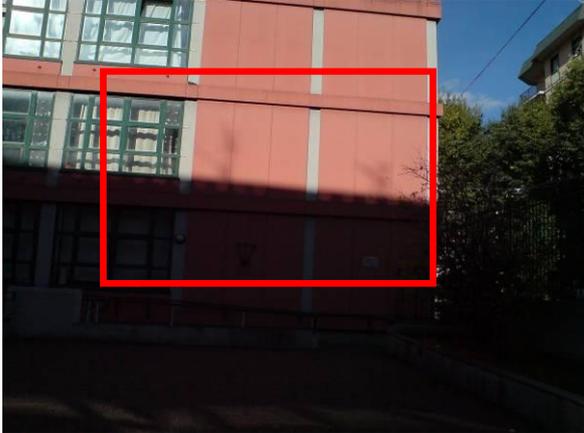
Immagine visibile DC_44587

TERMOGRAFIA 10		ESTERNO
Localizzazione		Dati tecnici
Edificio: Scuola Media Gaslini Ubicazione: Via Bolzaneto 11, Genova		Modello termocamera: FLIR B620 Data immagine: 20/11/2017 Emissività: 0,86 Temperatura atmosferica: 10,06°C UR: 57,54 % Distanza oggetto: 10m
Immagine termografica IR_44588

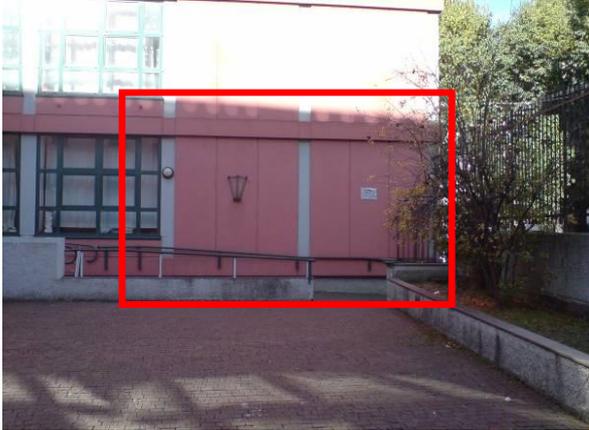
Immagine visibile DC_44589

TERMOGRAFIA 11		ESTERNO
Localizzazione		Dati tecnici
Edificio: Scuola Media Gaslini Ubicazione: Via Bolzaneto 11, Genova		Modello termocamera: FLIR B620 Data immagine: 20/11/2017 Emissività: 0,86 Temperatura atmosferica: 10,06°C UR: 57,54 % Distanza oggetto: 10m
Immagine termografica IR_44590

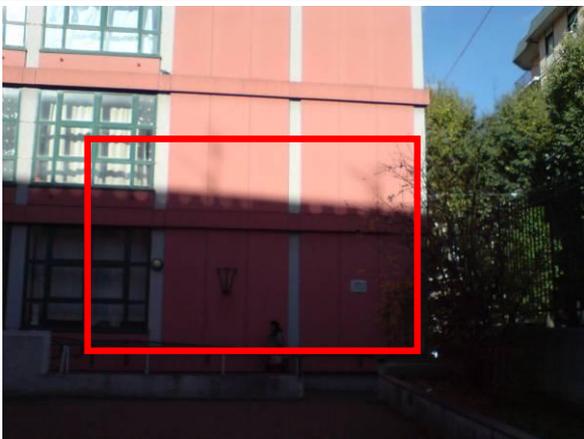
Immagine visibile DC_44591

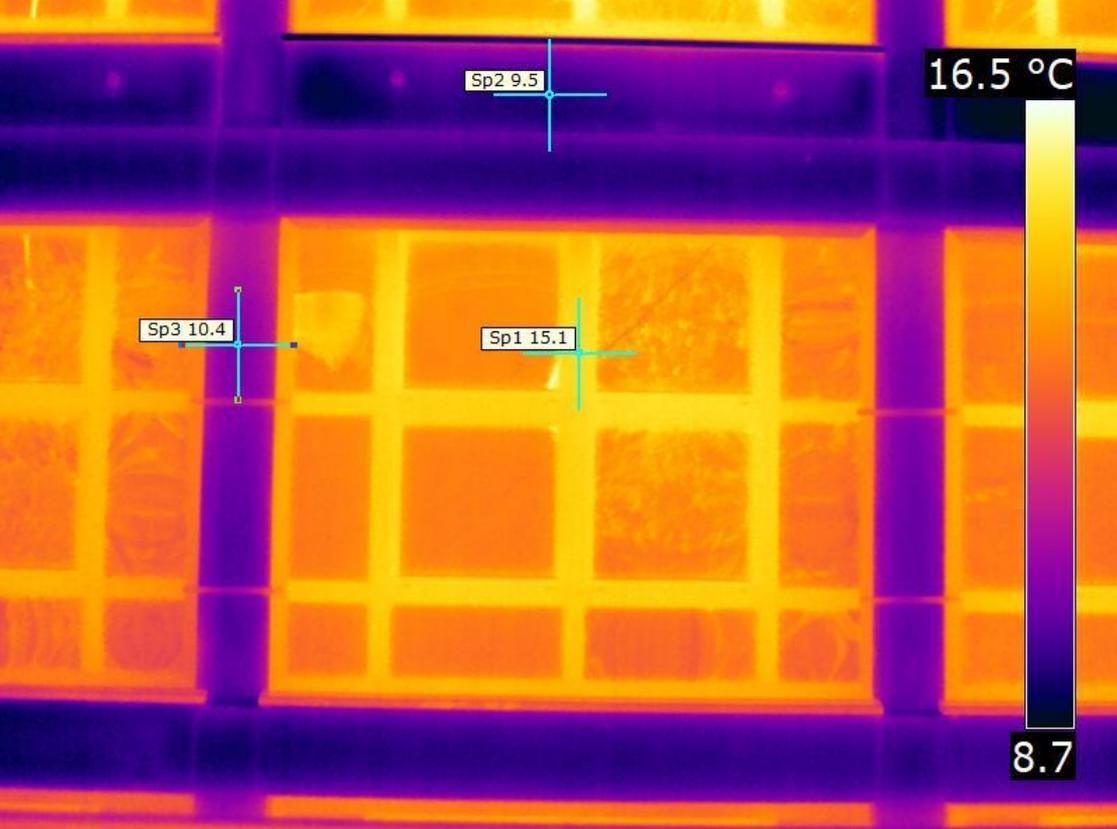
TERMOGRAFIA 12		ESTERNO
Localizzazione	Dati tecnici	
Edificio: Scuola Media Gaslini Ubicazione: Via Bolzaneto 11, Genova	Modello termocamera: FLIR B620 Data immagine: 20/11/2017 Emissività: 0,86 Temperatura atmosferica: 10,06°C UR: 57,54 % Distanza oggetto: 10m	
Immagine termografica IR_44592

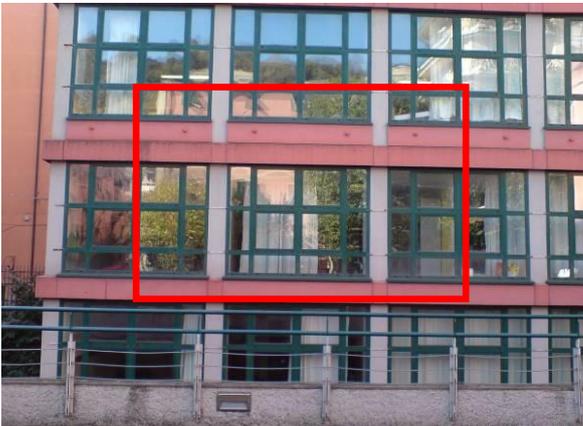
Immagine visibile DC_44593

TERMOGRAFIA 13		ESTERNO
Localizzazione	Dati tecnici	
Edificio: Scuola Media Gaslini Ubicazione: Via Bolzaneto 11, Genova	Modello termocamera: FLIR B620 Data immagine: 20/11/2017 Emissività: 0,86 Temperatura atmosferica: 10,06°C UR: 57,54 % Distanza oggetto: 10m	
Immagine termografica IR_44594

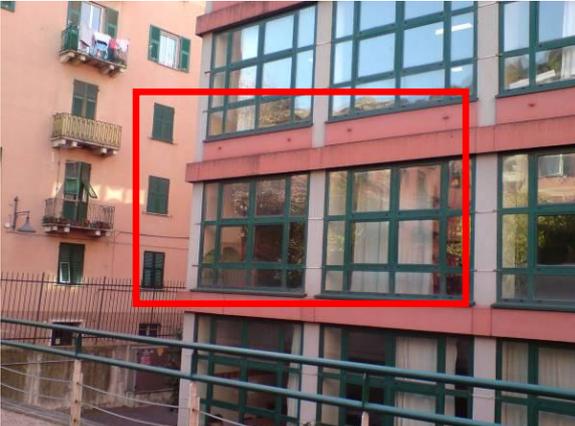
Immagine visibile DC_44595

TERMOGRAFIA 14		INTERNO
Localizzazione		Dati tecnici
Edificio: Scuola Media Gaslini Ubicazione: Via Bolzaneto 11, Genova		Modello termocamera: FLIR B620 Data immagine: 20/11/2017 Emissività: 0,86 Temperatura atmosferica: 19,4°C UR: 52,4 % Distanza oggetto: 3m
Immagine termografica IR_44596

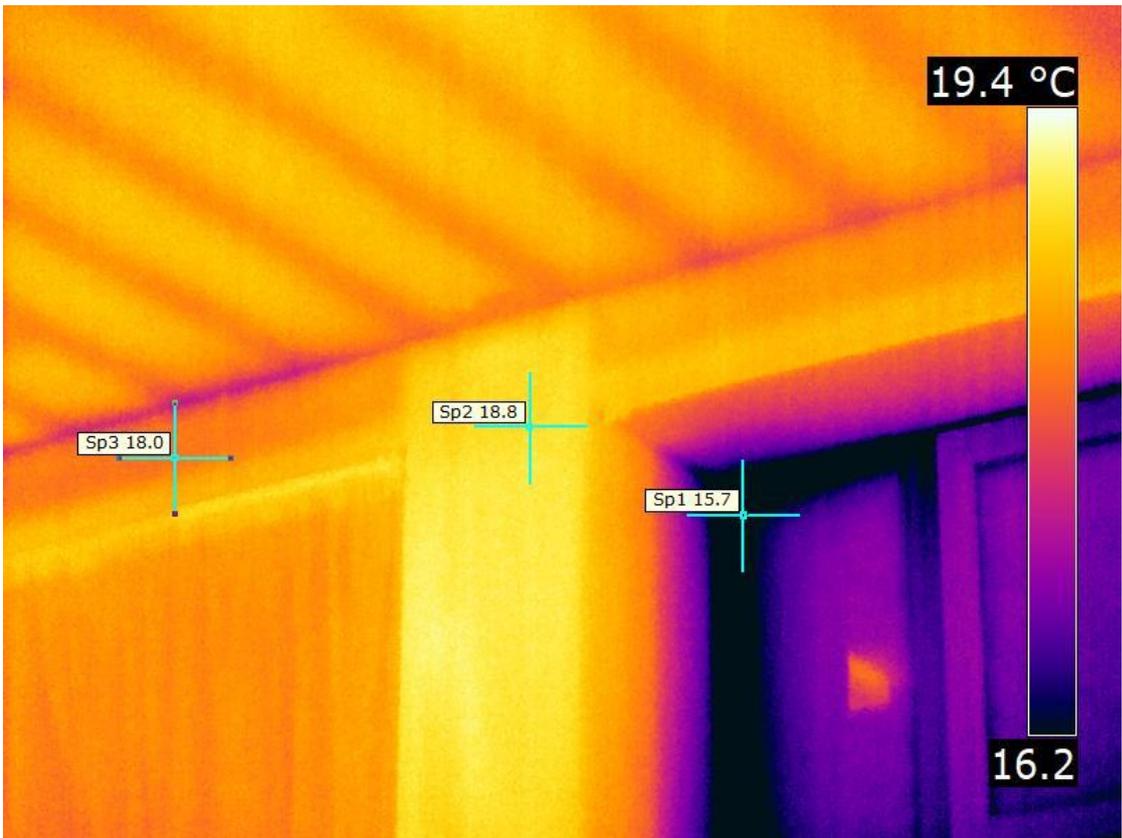
Immagine visibile DC_44597

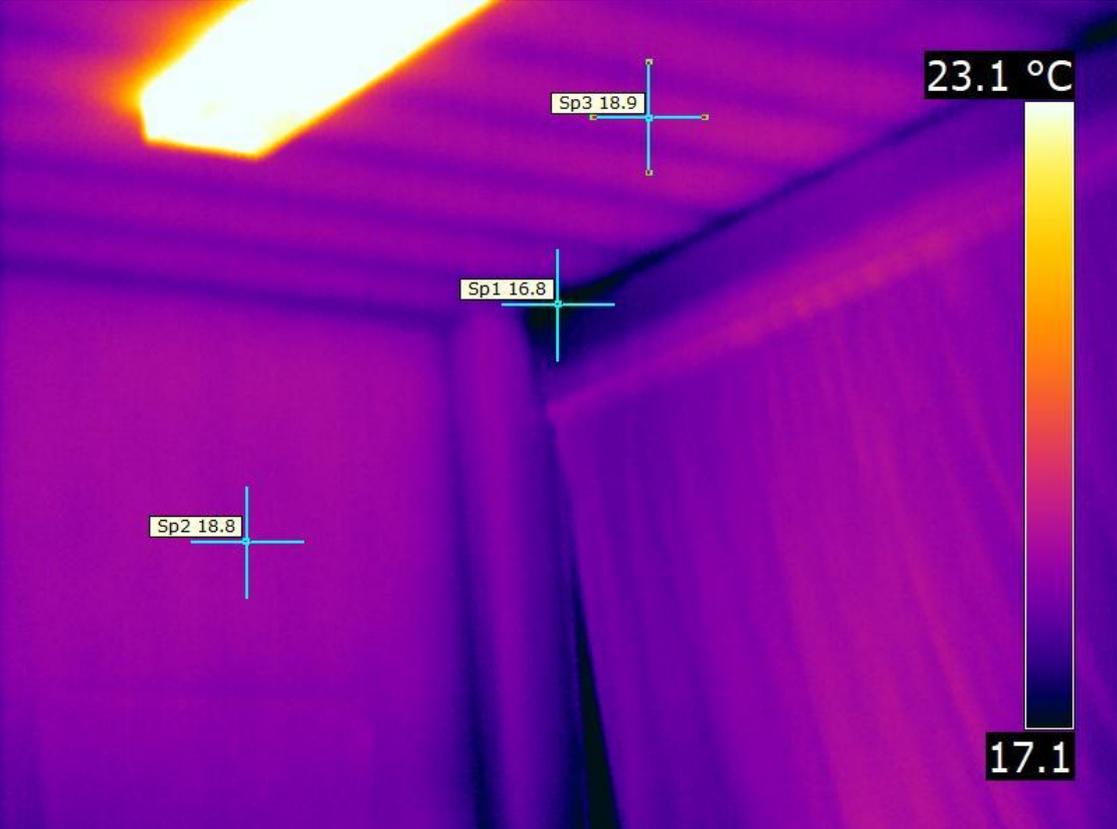
TERMOGRAFIA 15		INTERNO
Localizzazione	Dati tecnici	
Edificio: Scuola Media Gaslini Ubicazione: Via Bolzaneto 11, Genova	Modello termocamera: FLIR B620 Data immagine: 20/11/2017 Emissività: 0,86 Temperatura atmosferica: 19,4°C UR: 52,4 % Distanza oggetto: 3m	
Immagine termografica IR_44598

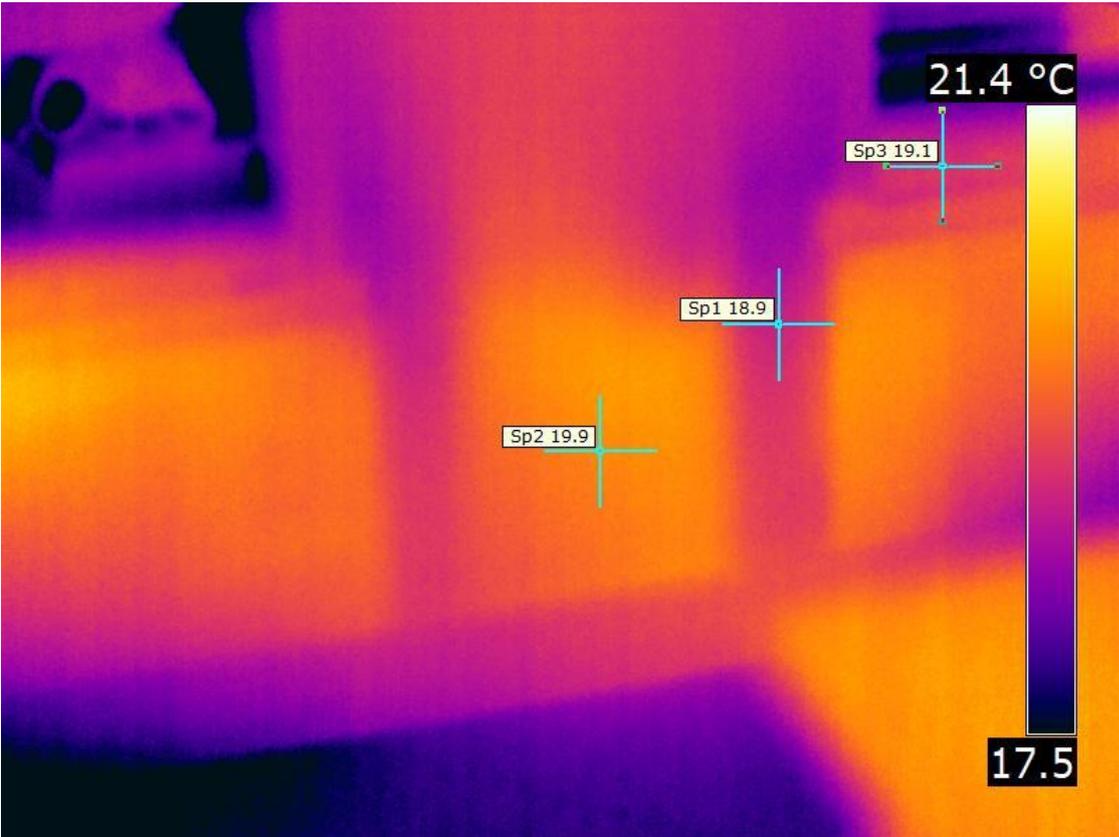
TERMOGRAFIA 16		INTERNO
Localizzazione	Dati tecnici	
Edificio: Scuola Media Gaslini Ubicazione: Via Bolzaneto 11, Genova	Modello termocamera: FLIR B620 Data immagine: 20/11/2017 Emissività: 0,86 Temperatura atmosferica: 19,4°C UR: 52,4 % Distanza oggetto: 2m	
Immagine termografica IR_44600

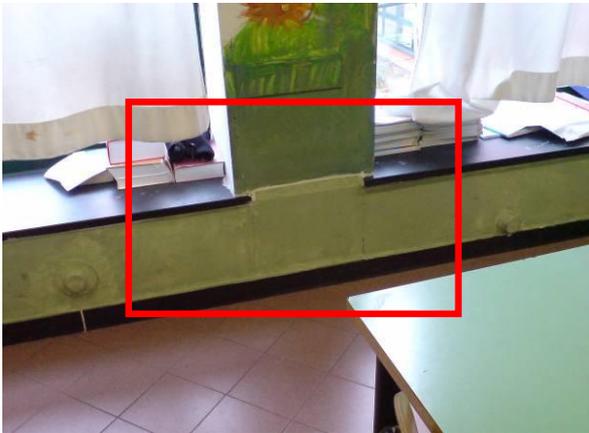
Immagine visibile DC_44601

TERMOGRAFIA 17		INTERNO
Localizzazione		Dati tecnici
Edificio: Scuola Media Gaslini Ubicazione: Via Bolzaneto 11, Genova		Modello termocamera: FLIR B620 Data immagine: 20/11/2017 Emissività: 0,86 Temperatura atmosferica: 19,4°C UR: 52,4 % Distanza oggetto: 2m
Immagine termografica IR_44602

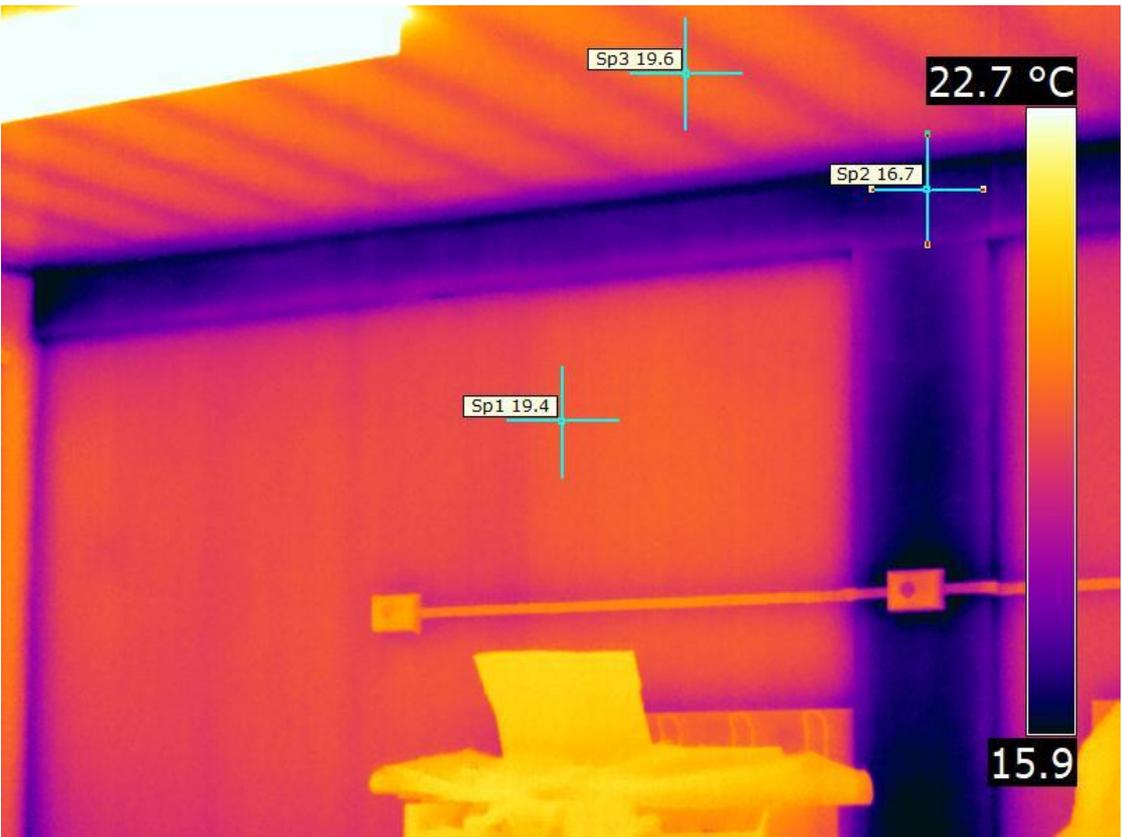
TERMOGRAFIA 18		INTERNO
Localizzazione	Dati tecnici	
Edificio: Scuola Media Gaslini Ubicazione: Via Bolzaneto 11, Genova	Modello termocamera: FLIR B620 Data immagine: 20/11/2017 Emissività: 0,86 Temperatura atmosferica: 19,4°C UR: 52,4 % Distanza oggetto: 5m	
Immagine termografica IR_44604

Immagine visibile DC_44605

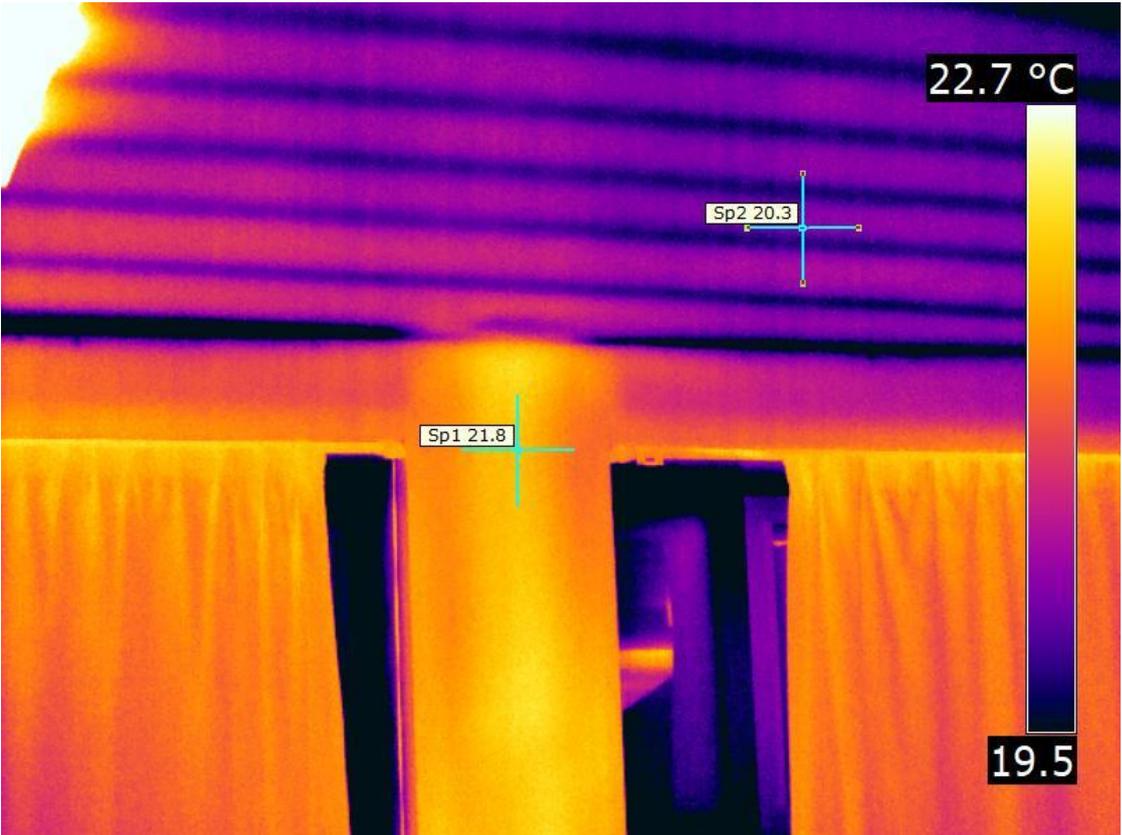
TERMOGRAFIA 19		INTERNO
Localizzazione	Dati tecnici	
Edificio: Scuola Media Gaslini Ubicazione: Via Bolzaneto 11, Genova	Modello termocamera: FLIR B620 Data immagine: 20/11/2017 Emissività: 0,86 Temperatura atmosferica: 19,4°C UR: 52,4 % Distanza oggetto: 5m	
Immagine termografica IR_44606

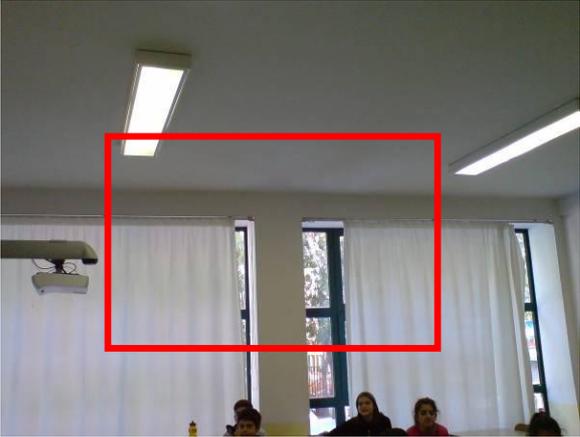
Immagine visibile DC_44607

TERMOGRAFIA 20		INTERNO
Localizzazione	Dati tecnici	
Edificio: Scuola Media Gaslini Ubicazione: Via Bolzaneto 11, Genova	Modello termocamera: FLIR B620 Data immagine: 20/11/2017 Emissività: 0,86 Temperatura atmosferica: 19,4°C UR: 52,4 % Distanza oggetto: 4m	
Immagine termografica IR_44608

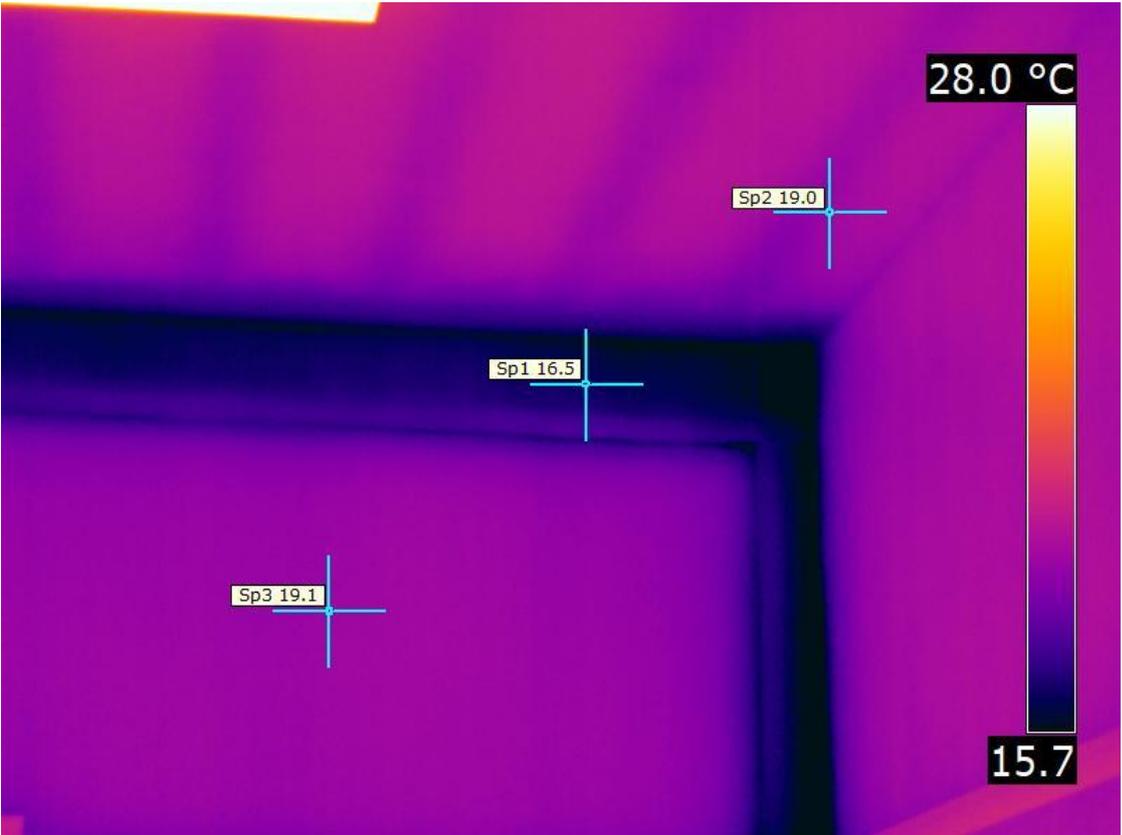
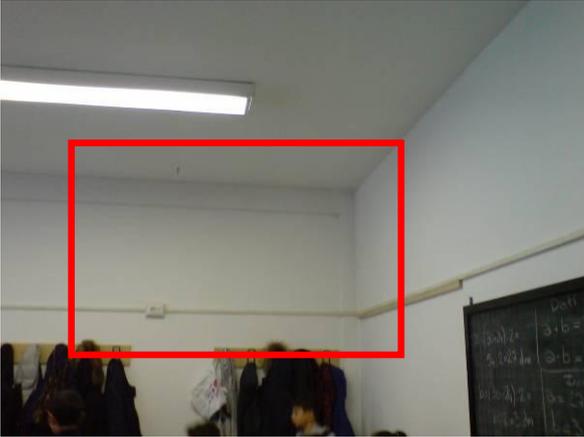
TERMOGRAFIA 21		INTERNO
Localizzazione		Dati tecnici
Edificio: Scuola Media Gaslini Ubicazione: Via Bolzaneto 11, Genova		Modello termocamera: FLIR B620 Data immagine: 20/11/2017 Emissività: 0,86 Temperatura atmosferica: 19,4°C UR: 52,4 % Distanza oggetto: 5m
Immagine termografica IR_44610

Immagine visibile DC_44611

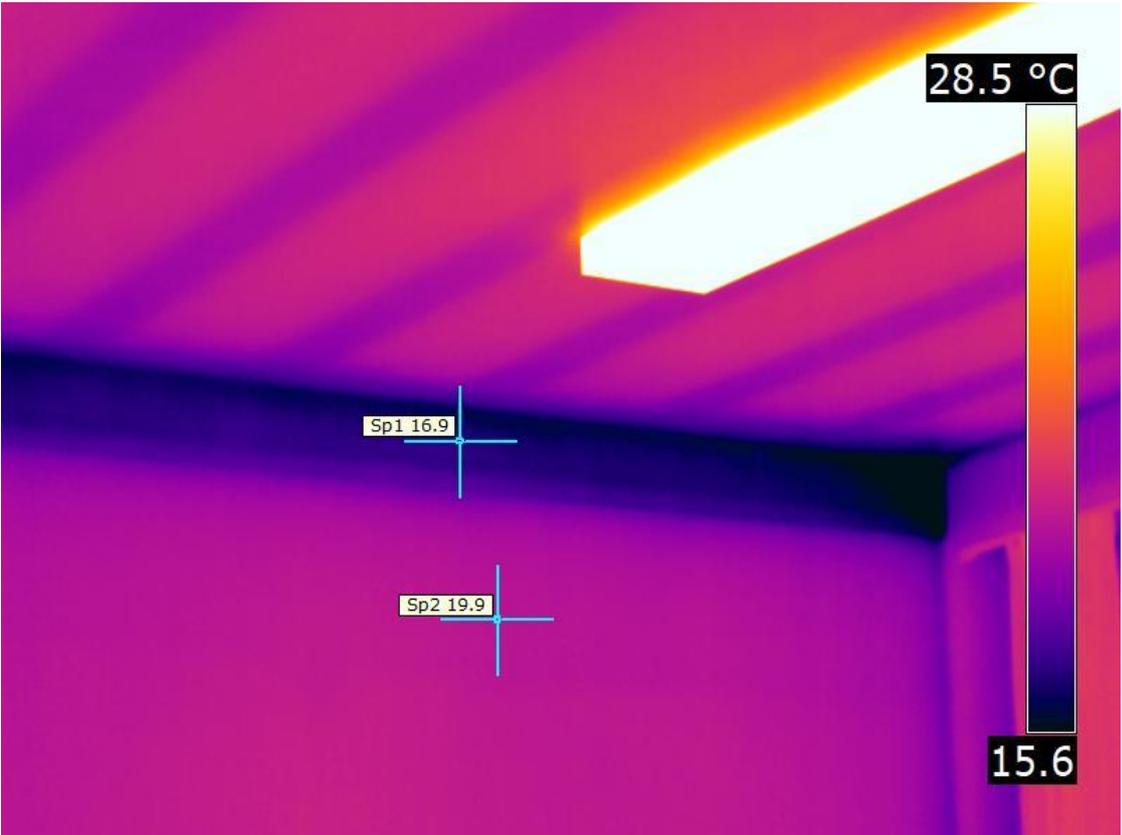
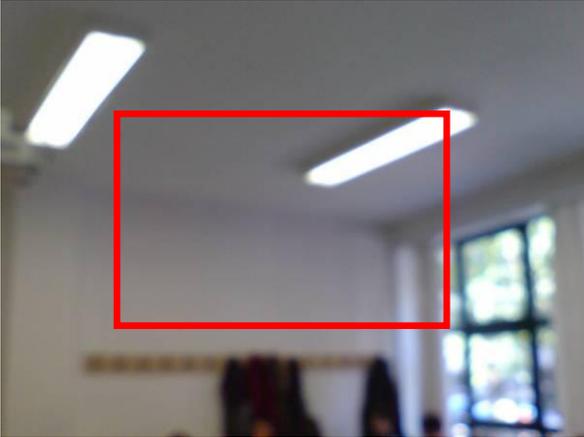
TERMOGRAFIA 22		INTERNO
Localizzazione	Dati tecnici	
Edificio: Scuola Media Gaslini Ubicazione: Via Bolzaneto 11, Genova	Modello termocamera: FLIR B620 Data immagine: 20/11/2017 Emissività: 0,86 Temperatura atmosferica: 19,4°C UR: 52,4 % Distanza oggetto: 5m	
Immagine termografica IR_44612

Immagine visibile DC_44613

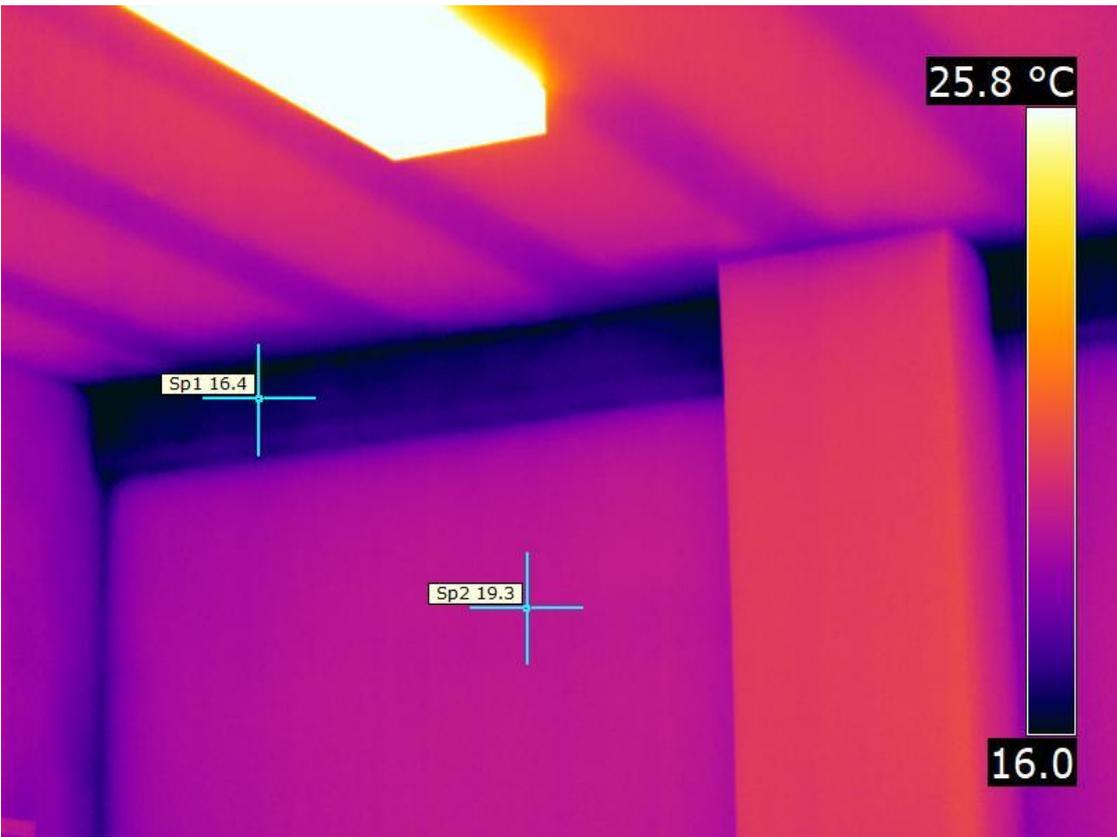
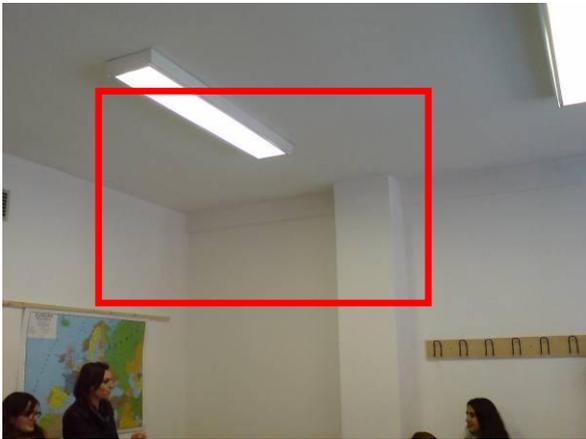
TERMOGRAFIA 23		INTERNO
Localizzazione	Dati tecnici	
Edificio: Scuola Media Gaslini Ubicazione: Via Bolzaneto 11, Genova	Modello termocamera: FLIR B620 Data immagine: 20/11/2017 Emissività: 0,86 Temperatura atmosferica: 19,4°C UR: 52,4 % Distanza oggetto: 5m	
Immagine termografica IR_44614

Immagine visibile DC_44615
